Estudio para análisis de falla EAF 053/2014
" Falla en línea 110 kV Quelentaro - Portezuelo"
Fecha de Emisión : 28-03-2014

Según lo informado por Transnet S.A., la desconexión de LT 110 kV Quelentaro – Portezuelo se produce a causa de un incendio forestal bajo la línea en la estructura N° 84.

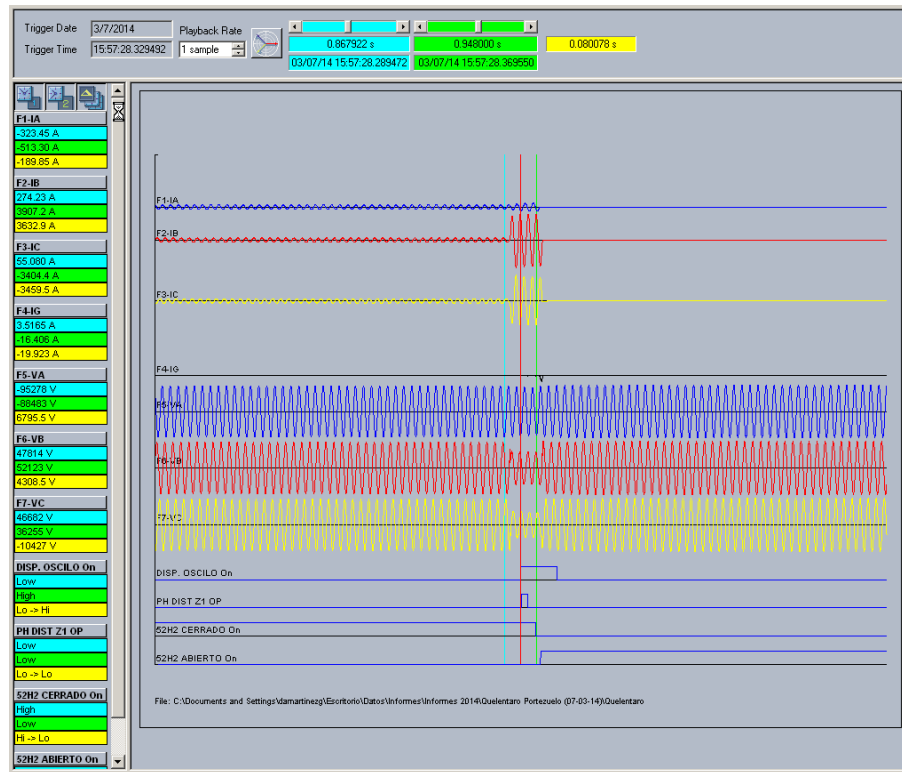
- Registros oscilográficos y reporte de eventos del relé GE-UR D60, asociado al paño H2 de S/E Quelentaro.

En el registro oscilográfico del relé GE – UR D60, asociado al paño H2 de S/E Quelentaro, se observa de manera conjunta con el reporte de eventos la existencia de sobrecorrientes en las fases B y C lo que da cuenta de una falla bifásica. Además, se observa la activación del elemento de distancia de fase en zona 1 (PH DIST Z1 OP) que emite el orden de trip en forma instantánea al interruptor 52H2 de S/E Quelentaro.

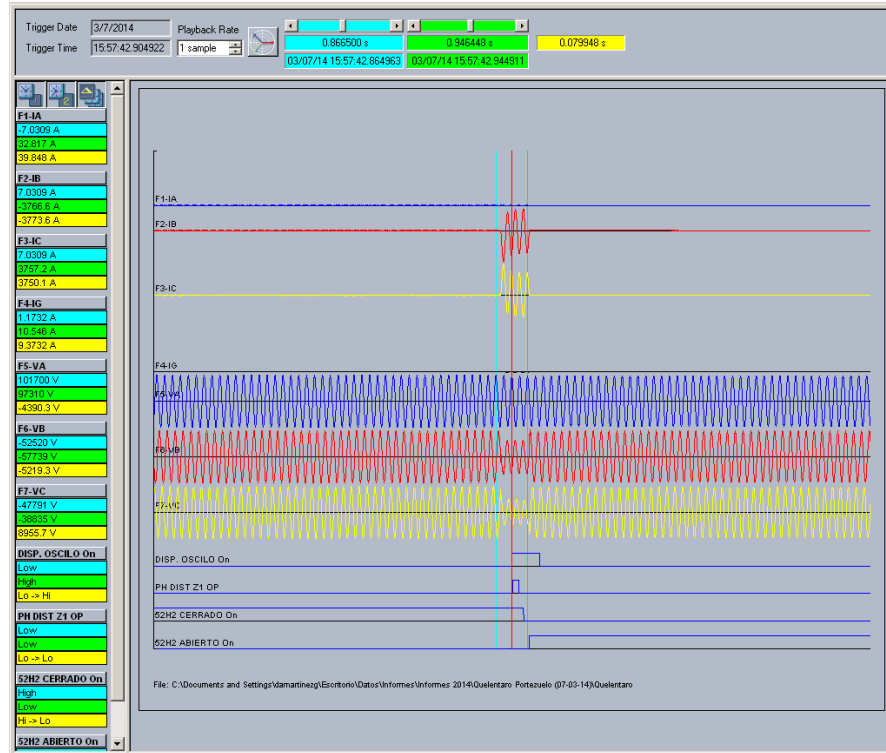
- Registros oscilográficos y reporte de eventos del relé GE-UR D60, asociado al paño H2 de S/E Quelentaro, durante el reencendido de la falla.

En el registro oscilográfico del relé GE – UR D60, asociado al paño H2 de S/E Quelentaro, se observa de manera conjunta con el reporte de eventos que posterior al cierre del interruptor 52H de S/E Quelentaro producto de la reconexión automática exitosa habilitada en el equipo, se produce el reencendido de la falla bifásica en las fases B y C, lo que genera la activación del elemento de distancia de fase en zona 1 (PH DIST Z1 OP) y la orden de trip en forma instantánea al interruptor 52H2 de S/E Quelentaro.

Por otra parte, de acuerdo al registro secuencial de eventos adjunto en Anexo N° 6 del presente EAF, el tiempo de apertura del interruptor 52H2 de S/E Quelentaro producto del reencendido de la falla alcanzó los 39 milisegundos.

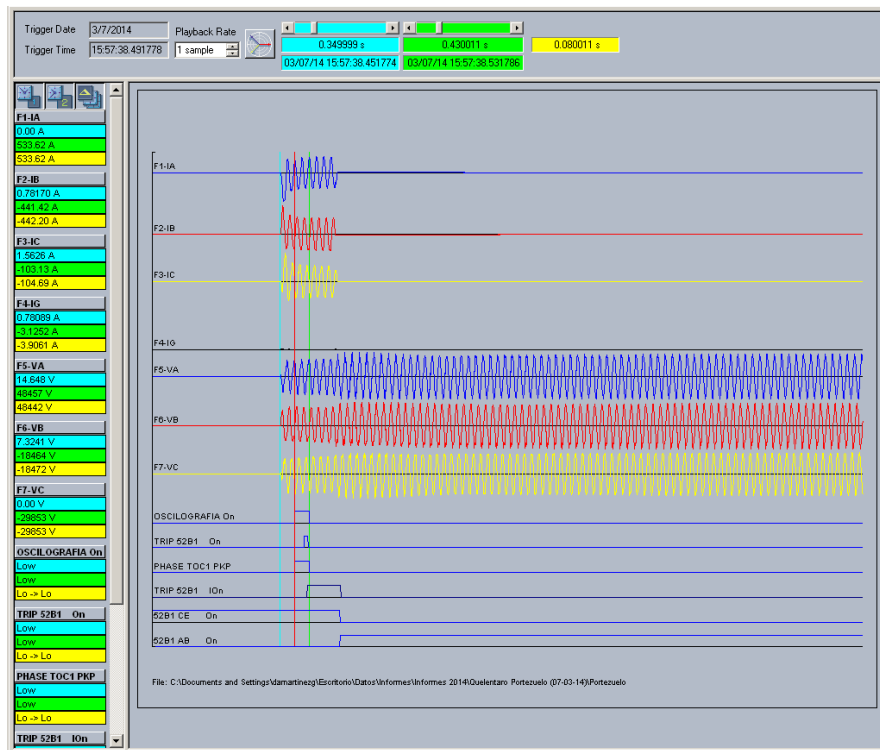
- Registros oscilográficos y reporte de eventos del relé GE-UR D30, asociado al paño B1 de S/E Portezuelo.

En el registro oscilográfico del relé GE – UR D30, asociado al paño B1 de S/E Portezuelo, se observa de manera conjunta con el reporte de eventos que la función que emite la orden de trip al interruptor 52B1 de S/E Portezuelo corresponde a la función de cierre contra falla (LINE PICKUP OP).

De acuerdo con lo informado por la empresa Transnet S.A, la activación de esta función se produce por una señal lógica de control que supervisa el estado de energización de la LT 66 kV Portezuelo - Marchigüe a través de supervisores de corriente. Por lo tanto, al momento de la reconexión automática exitosa del interruptor 52H2 de S/E Quelentaro ubicado aguas arriba de la LT, la lógica de control interpretó la existencia de un cierre contra falla al no considerar el estado de su interruptor.

Posterior a la falla, la empresa señala que se revisó dicha lógica y se incorporó una mejora incluyendo una supervisión adicional del estado del interruptor 52B1 de S/E Portezuelo para determinar la condición de cierre contra falla. Esta mejora se implementa el día 11 de marzo de 2014, de acuerdo a SD06908/2014 adjunta en Anexo N° 6 del presente EAF.

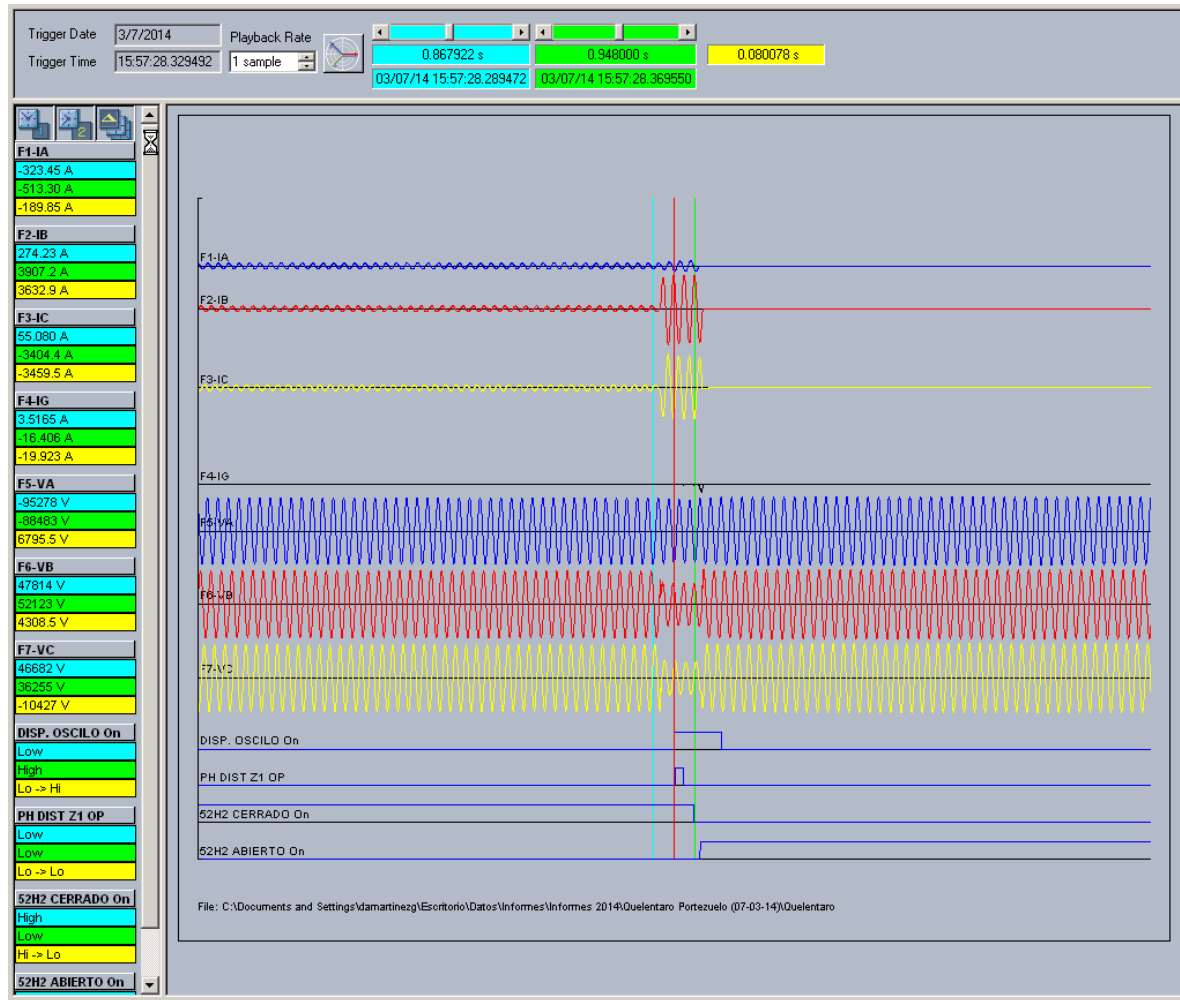
Registro Oscilográfico primera operación

En el registro oscilográfico se observa la correcta operación de la protección por medio de su elemento de distancia para fallas entre fases en primera zona (PH DIST Z1 OP) dando orden de trip en forma instantánea al interruptor 52H2 de SE Quelentaro.

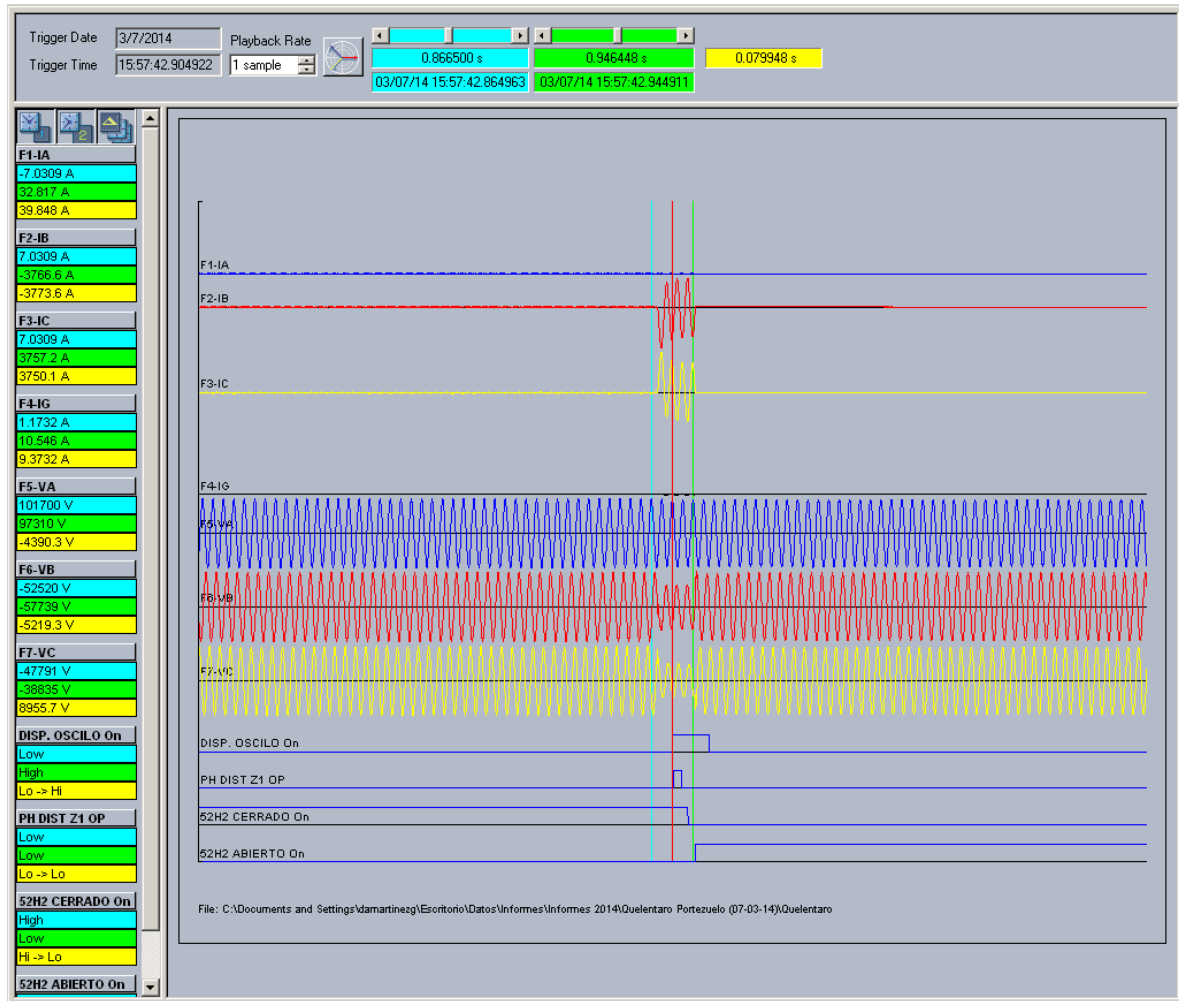
Registro Oscilográfico del cierre automático con reencendido de la falla

En el registro oscilográfico se observa la correcta operación de la protección por medio de su función de distancia para fallas entre fases en primera zona (PH DIST Z1 OP) dando orden de trip en forma instantánea al interruptor 52H2 de SE Quelentaro.

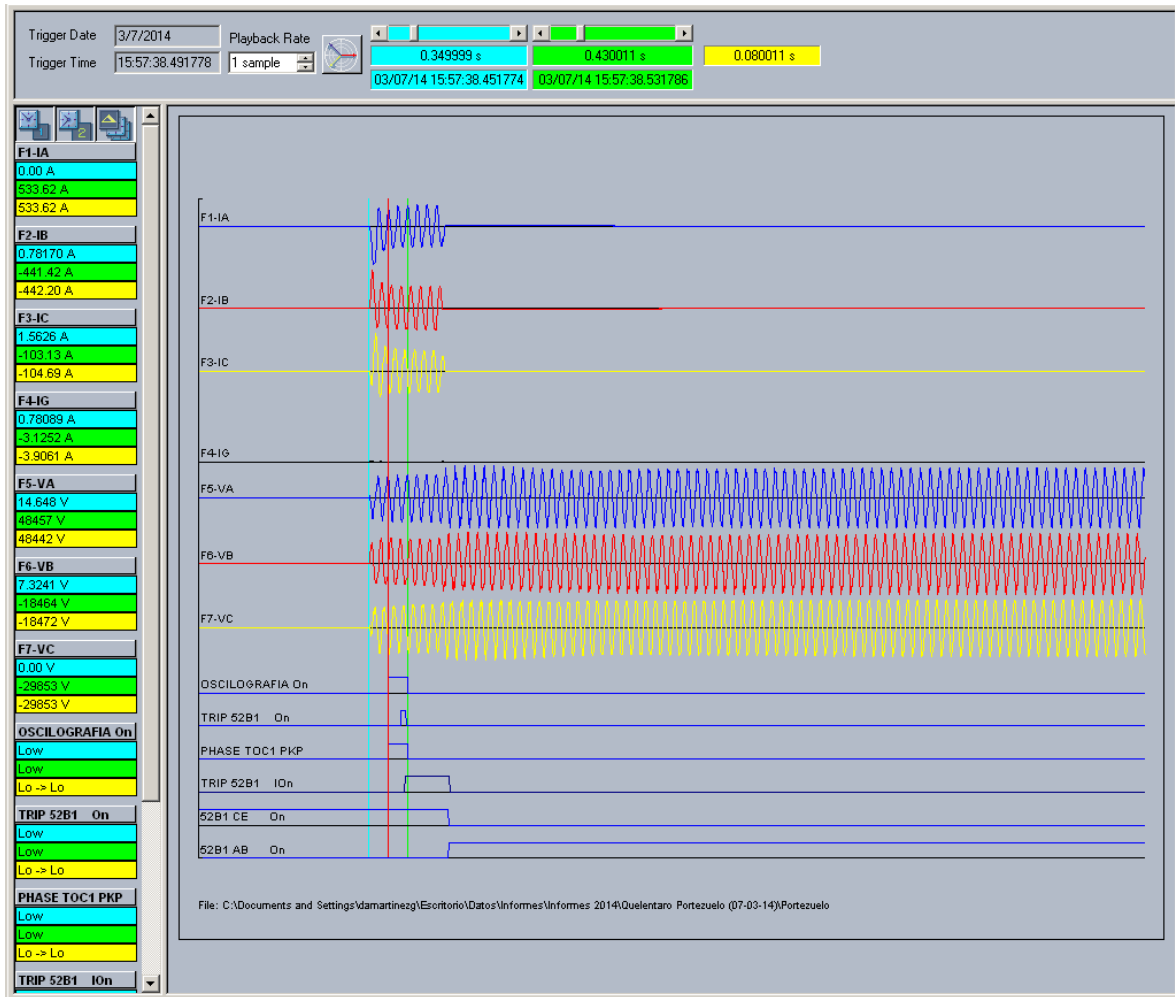
Registro Oscilográfico

Al revisar el registro oscilográfico se observa que la señal que produjo el TRIP corresponde a la activación de la función de cierre contra falla (LINE PICKUP OP), la activación de esta señal por lógica de control supervisa el estado de energización de la línea a través supervisores de corriente, dada la condición de reconexión automática aguas arriba, dicha lógica interpretó la existencia de un cierre contra falla. Se revisó dicha lógica y se incorporó una mejora incluyendo una supervisión adicional del estado del interruptor para determinar la condición de cierre contra falla. Esta mejora se implementa el día 11 de marzo de 2014, de acuerdo a SD06908/2014.

Con respecto a la apertura del interruptor 52B1 de SE Portezuelo, que está aguas abajo del punto de falla, se determina correcta de acuerdo al esquema de control propio del relé para la función Line Pick UP (cierre contra falla), sin embargo, se implementó una mejora en dicho esquema consistente en la incorporación de una supervisión del estado del interruptor para determinar la condición de cierre contra falla.

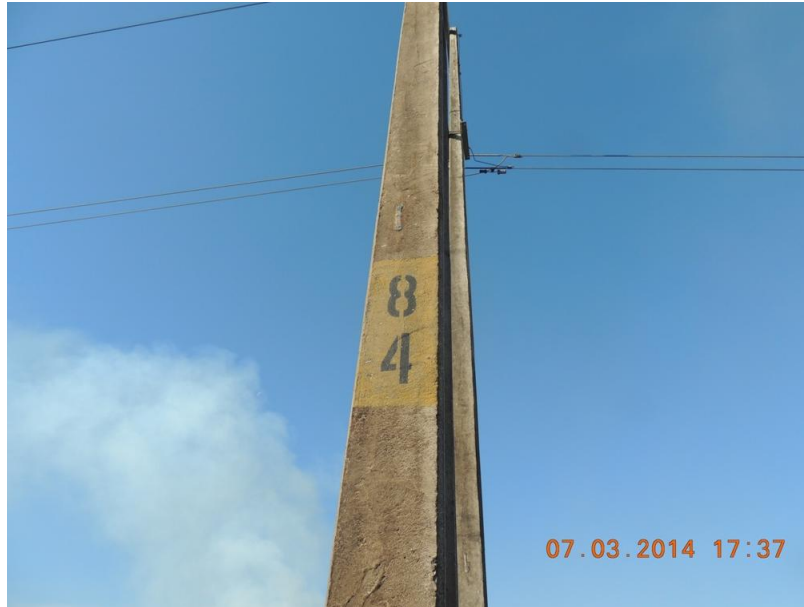
Aproximadamente, a las 16:22 horas se confirma la causa de falla, producto de un incendio en el sector de La Estrella , justo bajo la línea en la estructura N°84, adicionalmente informan que no se encuentran conductores cortados y que se podría hacer un intento de cierre, por lo que se coordina con el COT el cierre del Interruptor 52H2 en SE Quelentaro haciéndolo efectivo a las 16:50 horas y recuperando el 100% de los consumos asociados al T3 de SE Portezuelo y de SE La Esperanza.

Foto N° 1: Se aprecia la estructura N° 84 afectada por el incendio

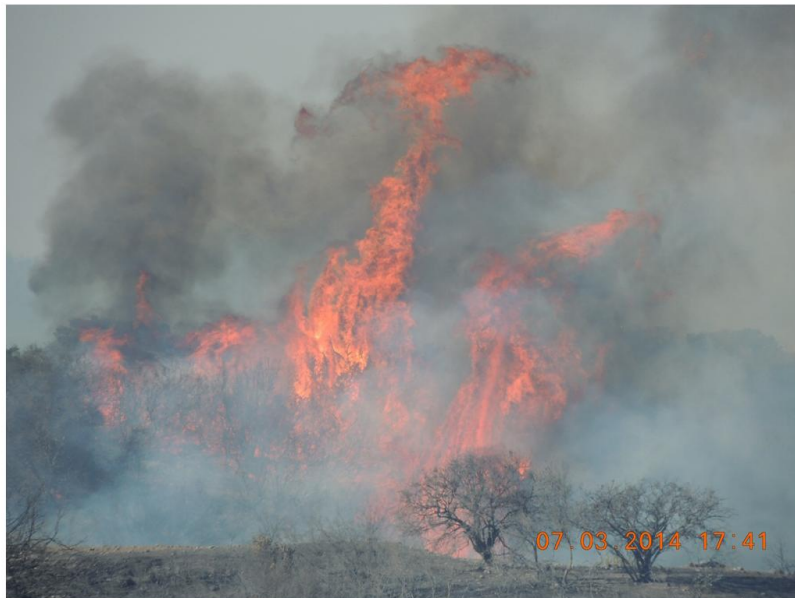
Foto N° 2: Incendio en sector La Estrella

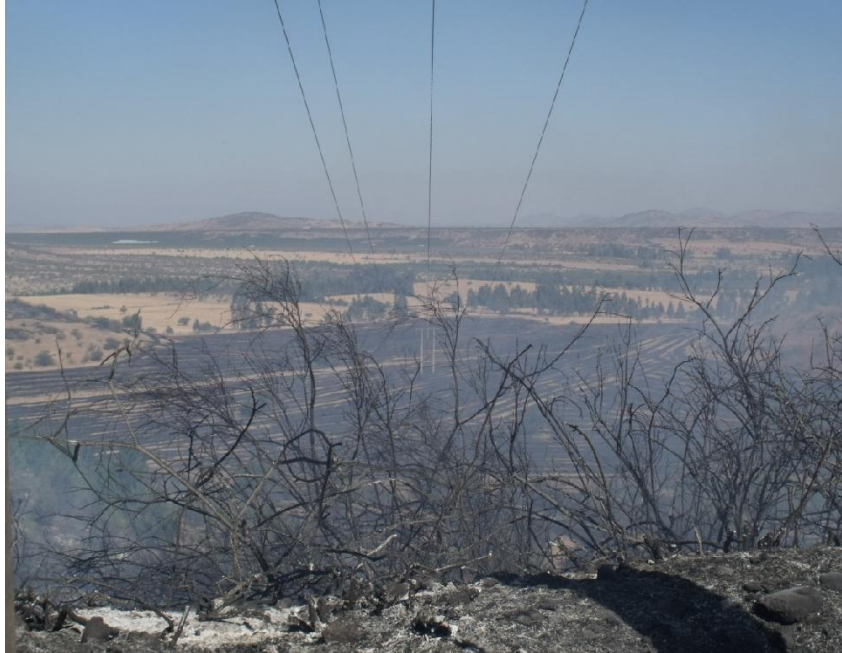
Foto N° 3: Tramo de la línea de 110 kV afectada directamente por el incendio forestal

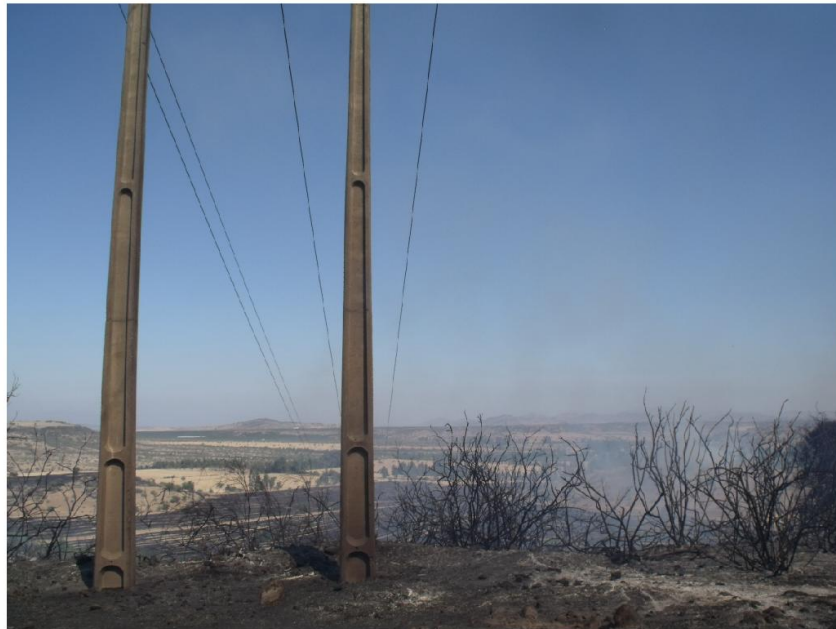
Foto N° 4: Tramo de la línea de 110 kV afectada directamente por el incendio forestal
