**Estudio para análisis de falla EAF 069/2014****" Falla en línea 110 kV Tap Off Alto Melipilla-Bollenar "**

Fecha de Emisión : 21-04-2014

INFORME CDEC N°: IF 00532/2014	FECHA DE FALLA: <b>28 de Marzo de 2014</b>
INSTALACIÓN (ES): LT 110kV Tap Off Alto Melipilla - Bollenar

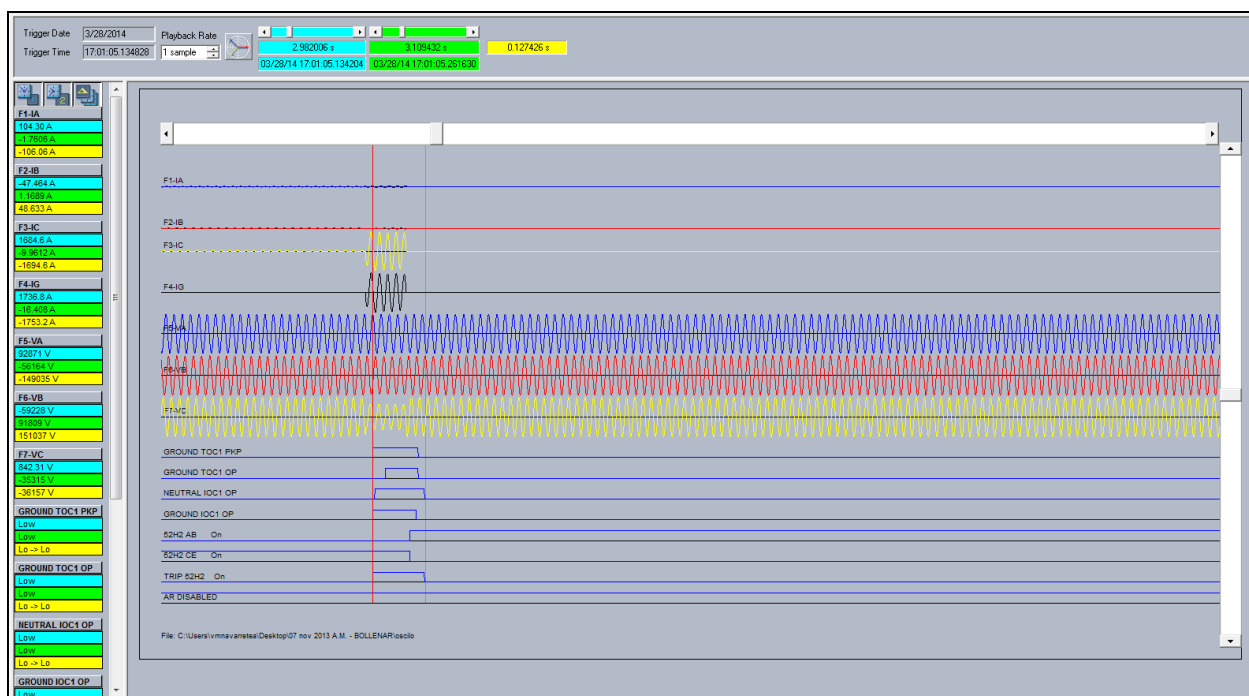
En el registro oscilográfico del relé GE UR D-60, asociado al paño H2 de S/E Tap Off Alto Melipilla, se observa la existencia de una sobrecorriente en la fase C lo que da cuenta de una falla monofásica a tierra. Además, se observa en las señales digitales la activación del elemento de sobrecorriente residual instantánea y su correspondiente orden de trip sobre el interruptor 52-89H2 de S/E Tap Off Alto Melipilla.

Del mismo modo, se observa la existencia del bloqueo de la reconexión automática (AR DISABLED) por el mantenimiento preventivo en la línea 110 kV Tap Off Alto Melipilla – Bollenar de acuerdo a la solicitud SD08236/2014 del sistema Mante del CDEC-SIC (Anexo 6).

En el reporte de eventos del relé GE UR D-60, asociado al paño H2 de S/E Tap Off Alto Melipilla, se observa la magnitud de la corriente residual registrada durante la falla la cual alcanza los 2,2 [kA]. El pick up del elemento de protección 50N se encuentra ajustado en 600 [A] (Anexo 6).

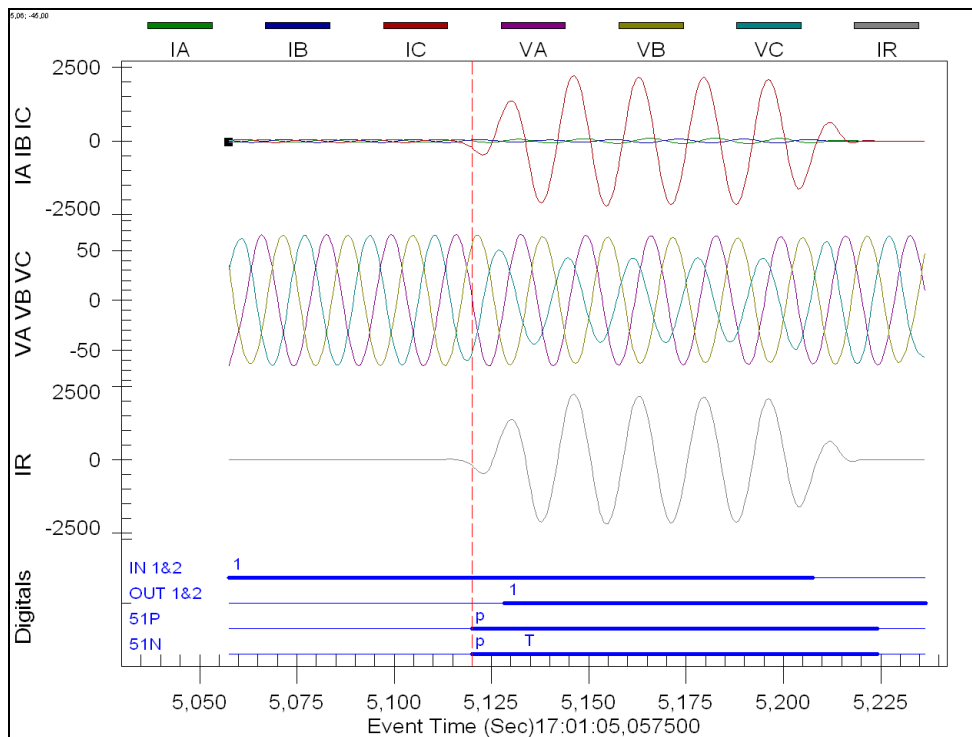
En el registro oscilográfico del relé SEL-321, asociado al paño H2 de S/E Tap Off Alto Melipilla, se observa la presencia de sobrecorriente y reducción de la tensión en la fase C lo que da cuenta de una falla monofásica a tierra. Además, se observa en las señales digitales la operación del elemento de sobrecorriente residual instantánea (51N p-T), el cual envía orden de trip sobre el interruptor 52-89H2 de S/E Tap Off Alto Melipilla

En el reporte de eventos del relé SEL 321, asociado al paño H2 de S/E Tap Off Alto Melipilla, se observa que la orden de trip sobre el interruptor fue emitida por elemento de sobrecorriente residual instantánea. De acuerdo a lo informado por Transnet S.A., la corriente residual medida para esta falla alcanza los de 2,2 [kA], superando el pick up del elemento de protección 50N ajustado en 600 [A] (Anexo 6).

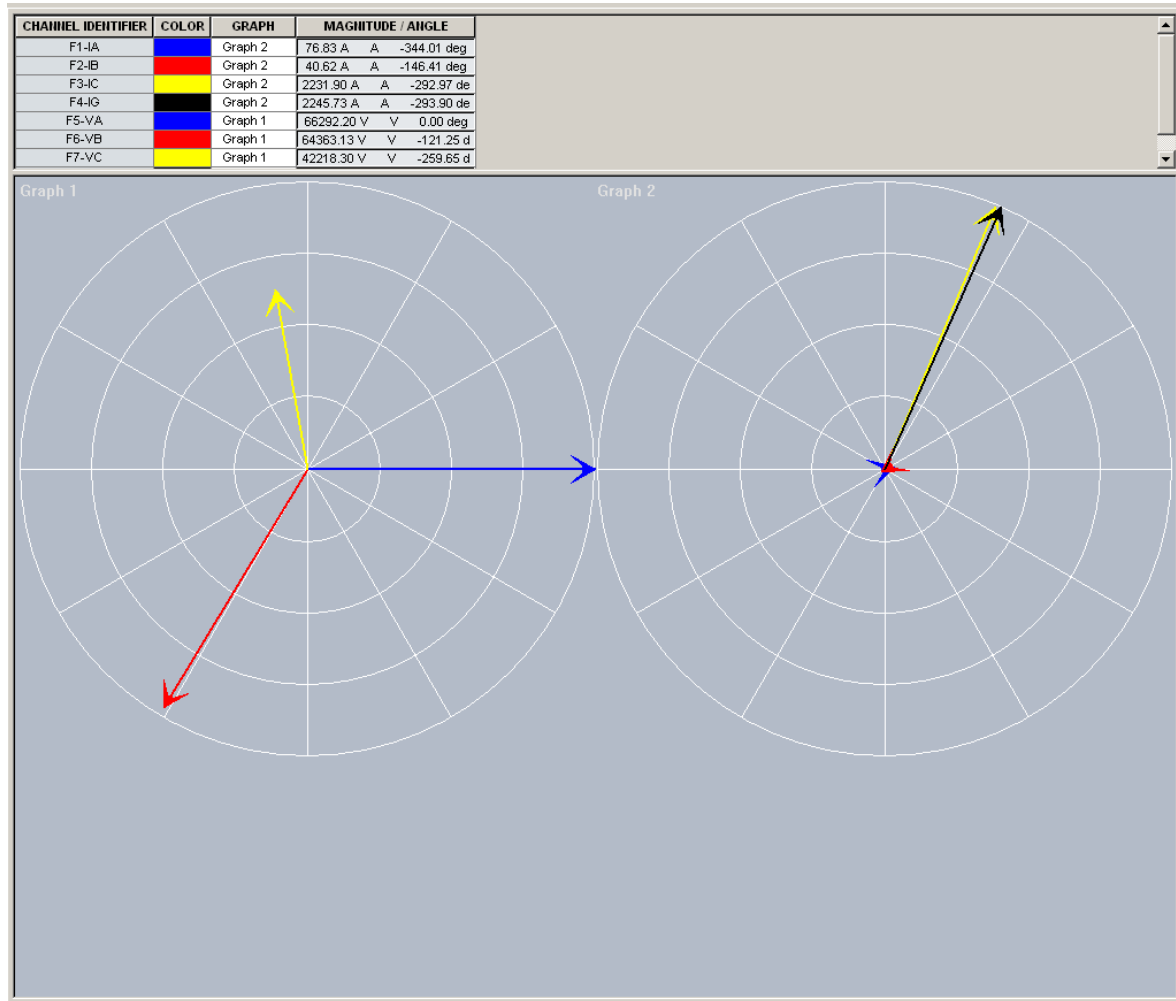
- **Diagrama fasorial**

El diagrama fasorial muestra las máximas corrientes de falla, las que alcanzan un valor de 2245 amperes, además se aprecia el aumento de la corriente en la fase C y residual, acompañado de la caída de la tensión en la misma fase, característica típica de fallas a tierra.

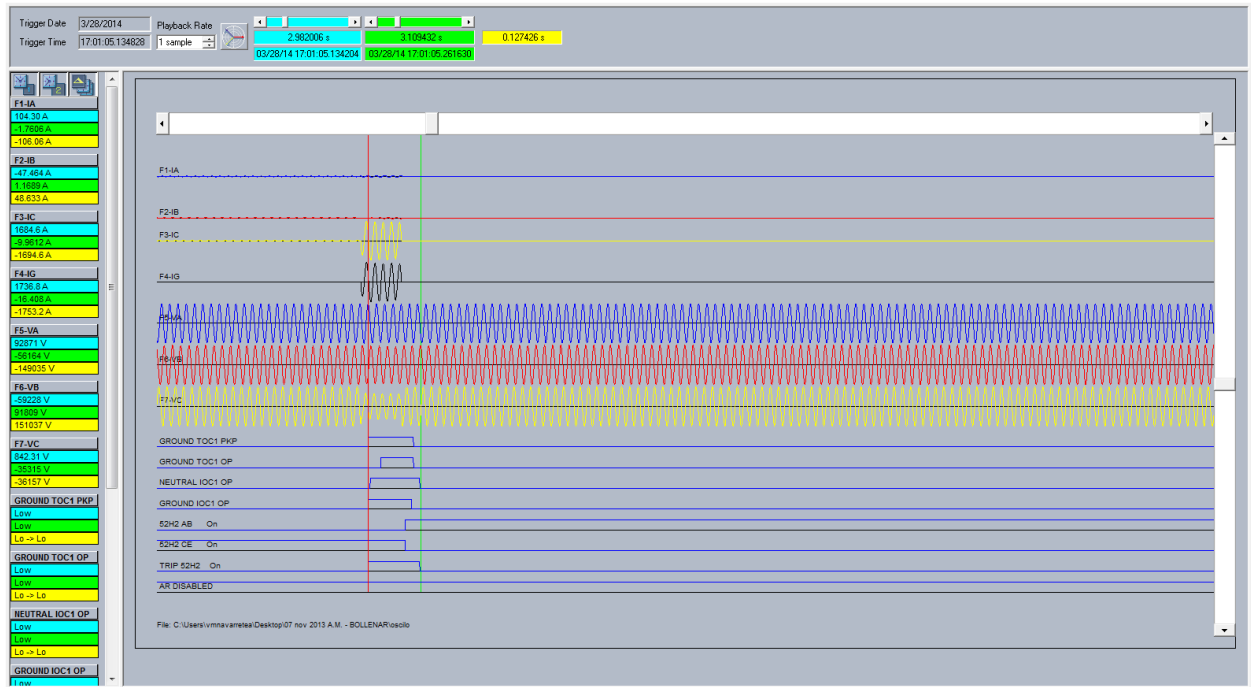
**Oscilografía**

De la oscilografía se observa la correcta operación de la protección GE UR D-60 por medio de su función de sobrecorriente instantánea para fallas residuales (GROUND IOC1 OP), dando orden de TRIP (TRIP 52H2 On) al interruptor 52-89-H2 por falla entre la fase C y tierra. Correctamente se observa la reconexión bloqueada (AR DISABLED) debido a que se realizaba mantenimiento preventivo en la línea programado e informado al CDEC-SIC, a través de la SD08236/2014 (Ver Anexo N°2)

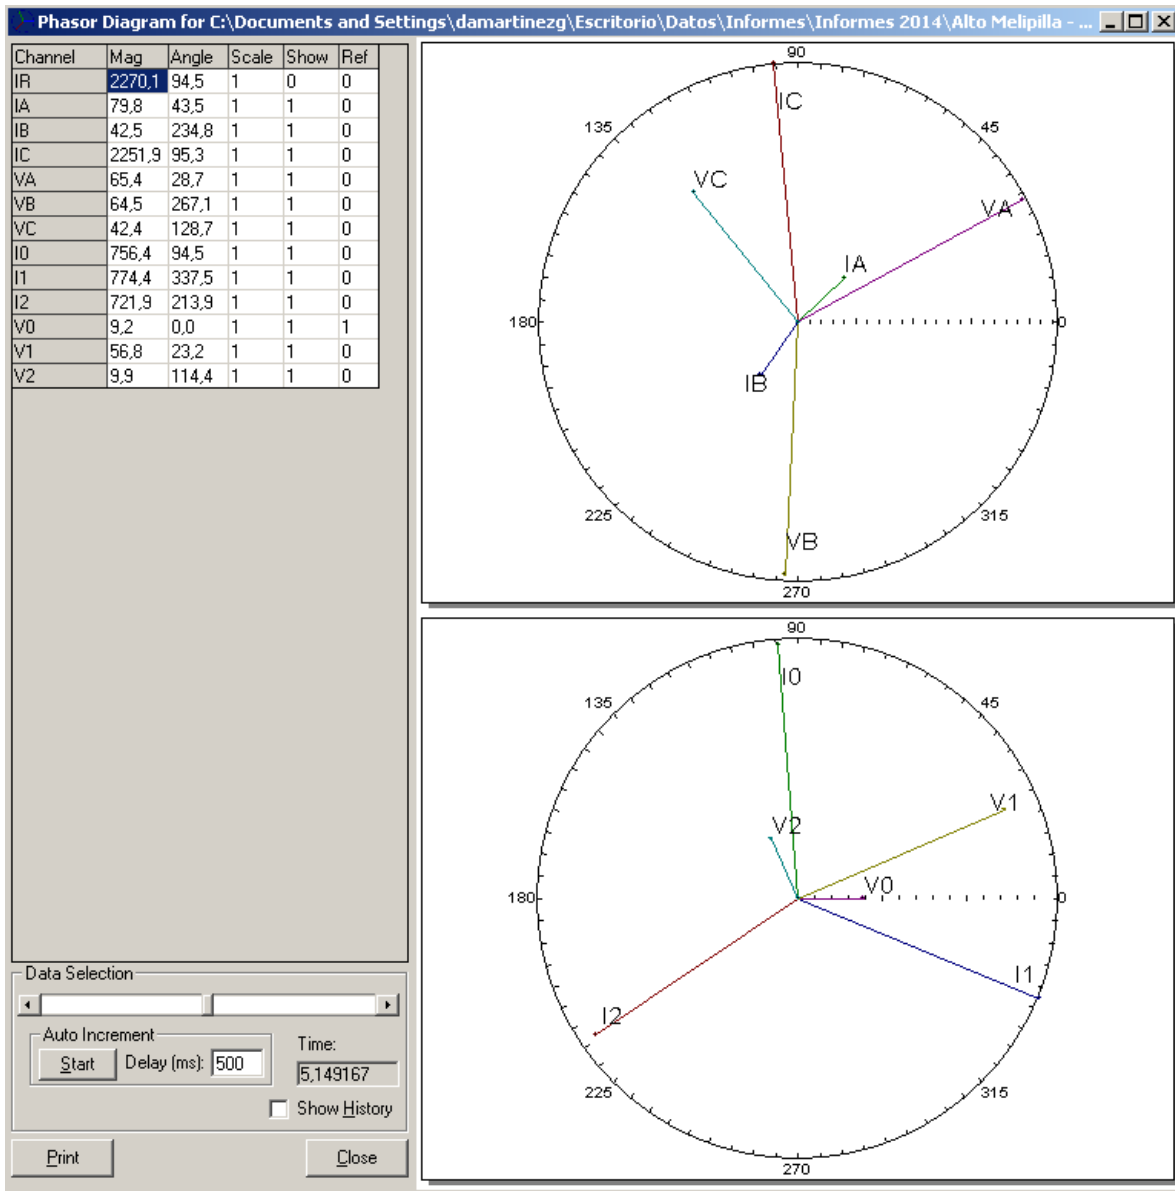
**Diagrama fasorial**

El diagrama fasorial muestra el punto máximo de las corrientes de falla, el que llega a 2270 amperes.

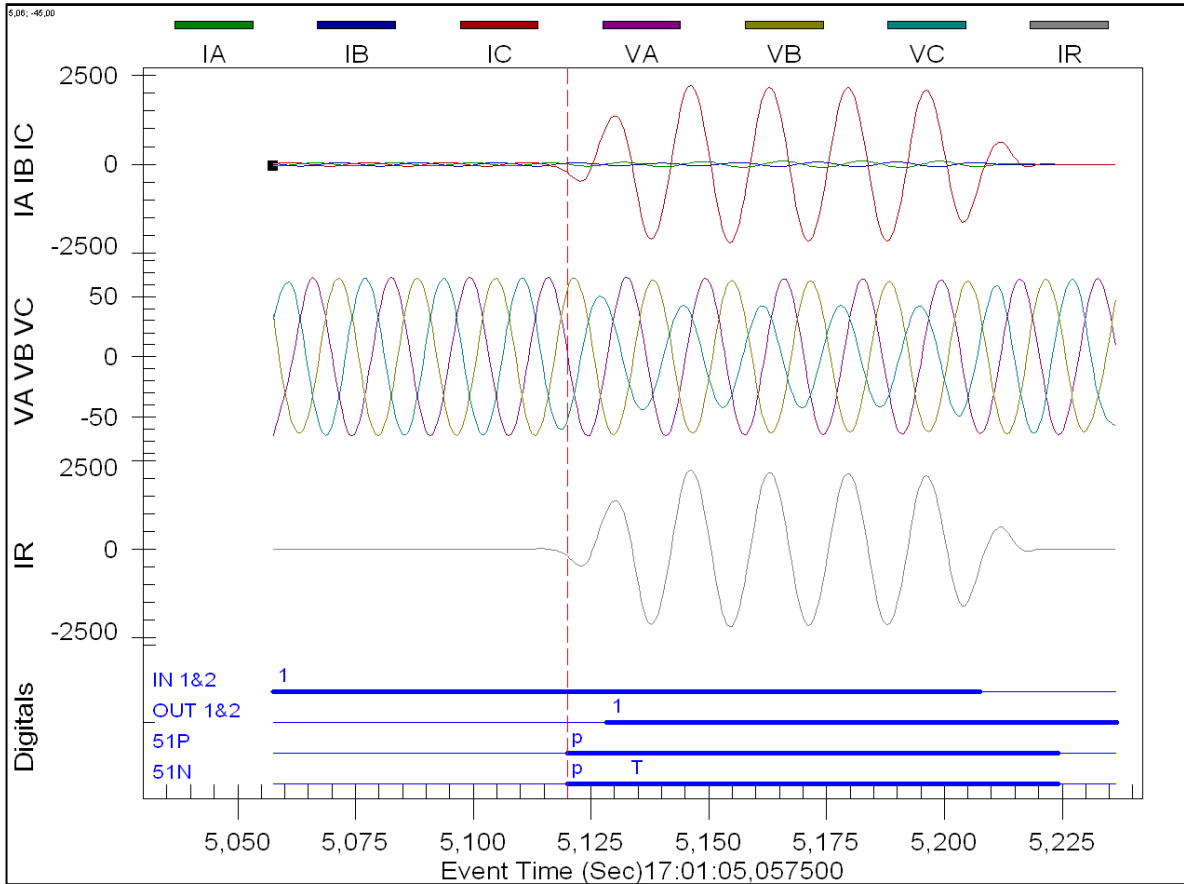
**Oscilografía primera operación**

De la oscilografía se observa la correcta operación de la protección SEL 321 por medio de su función de sobrecorriente instantánea para fallas residuales (51N p-T), dando orden de Trip (OUT1&2) al interruptor 52-89-H2 por falla entre la fase C y tierra.

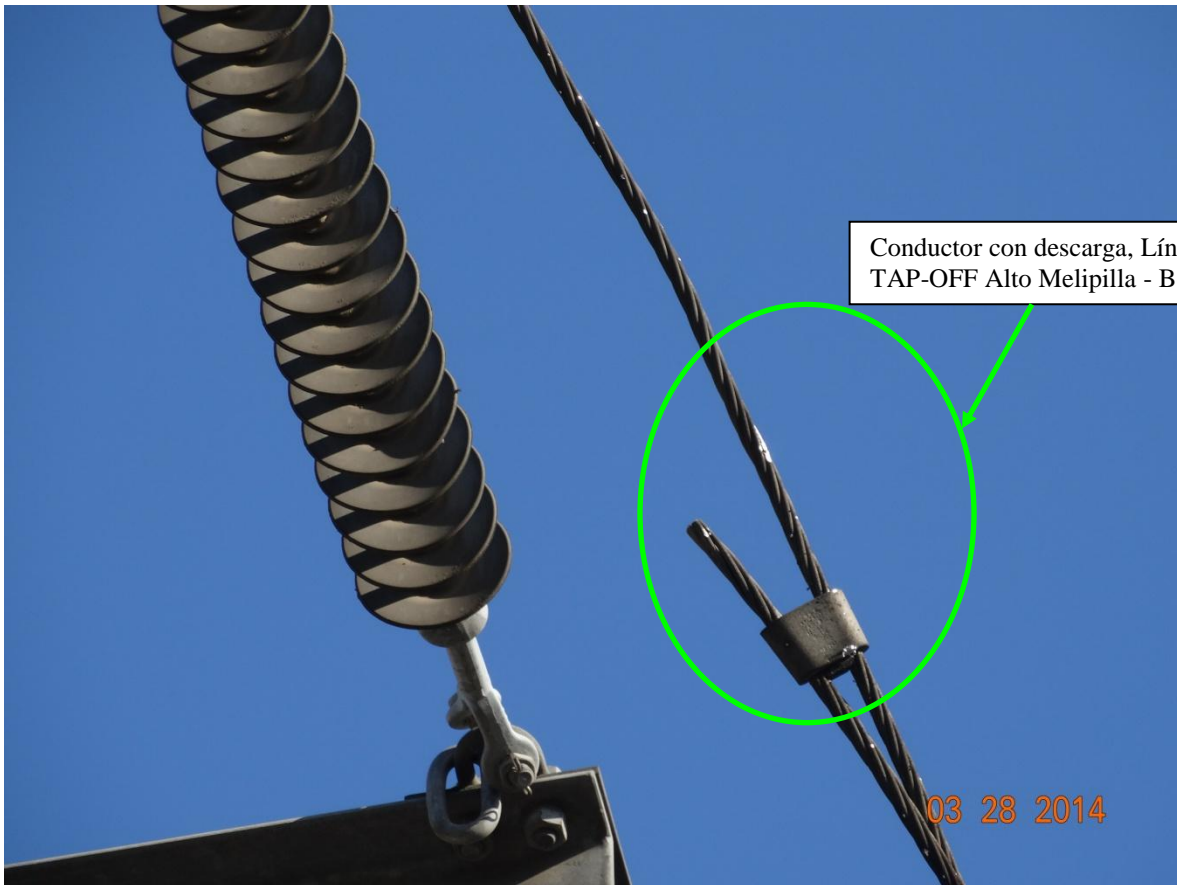
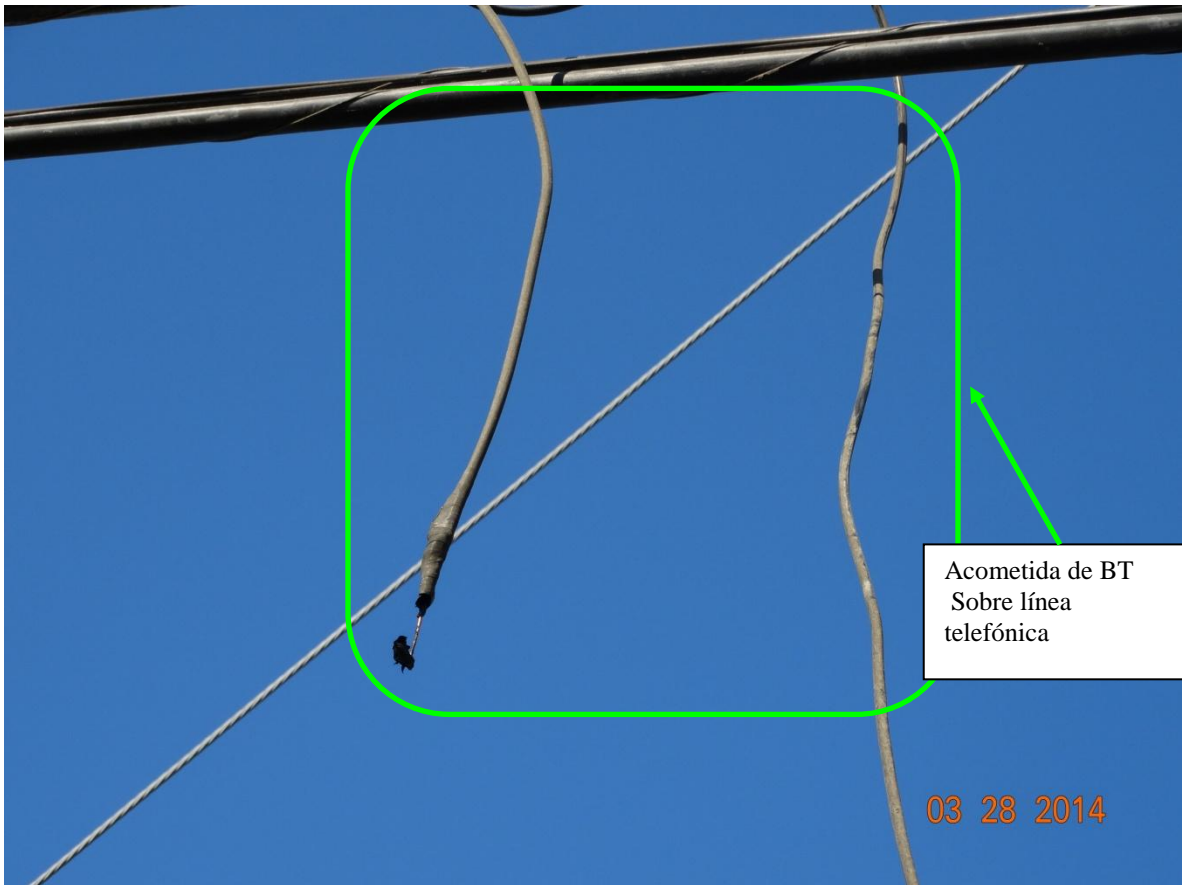
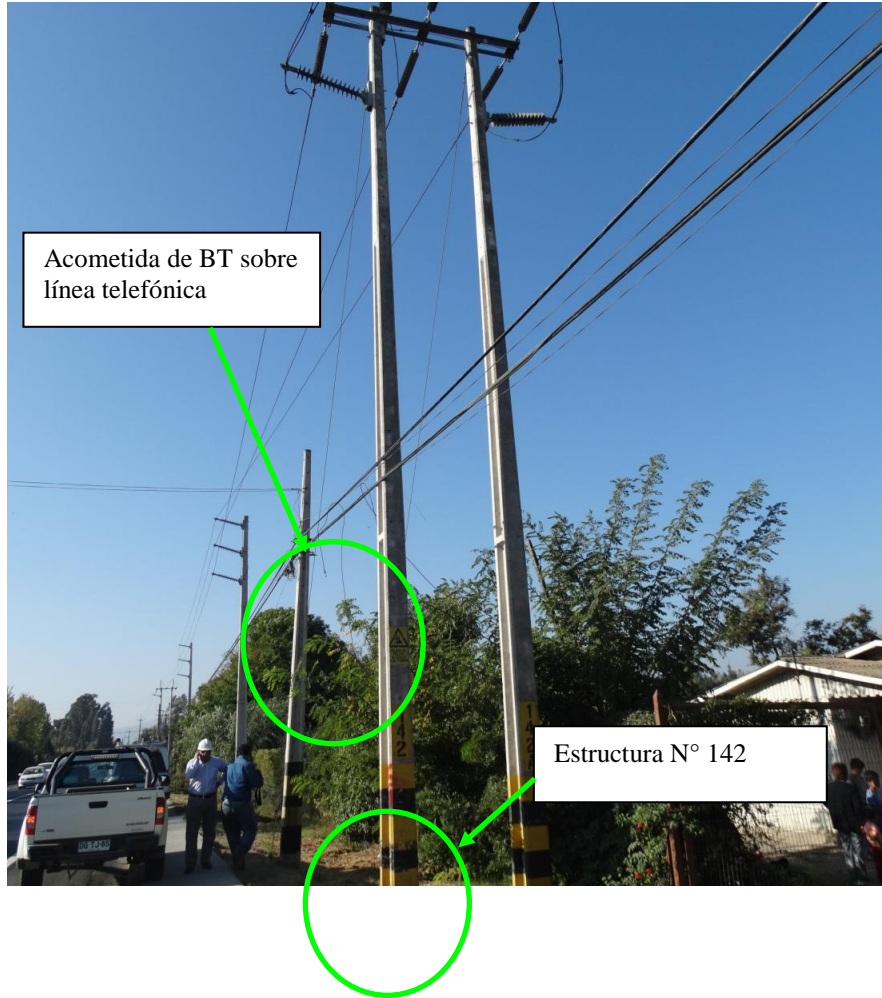
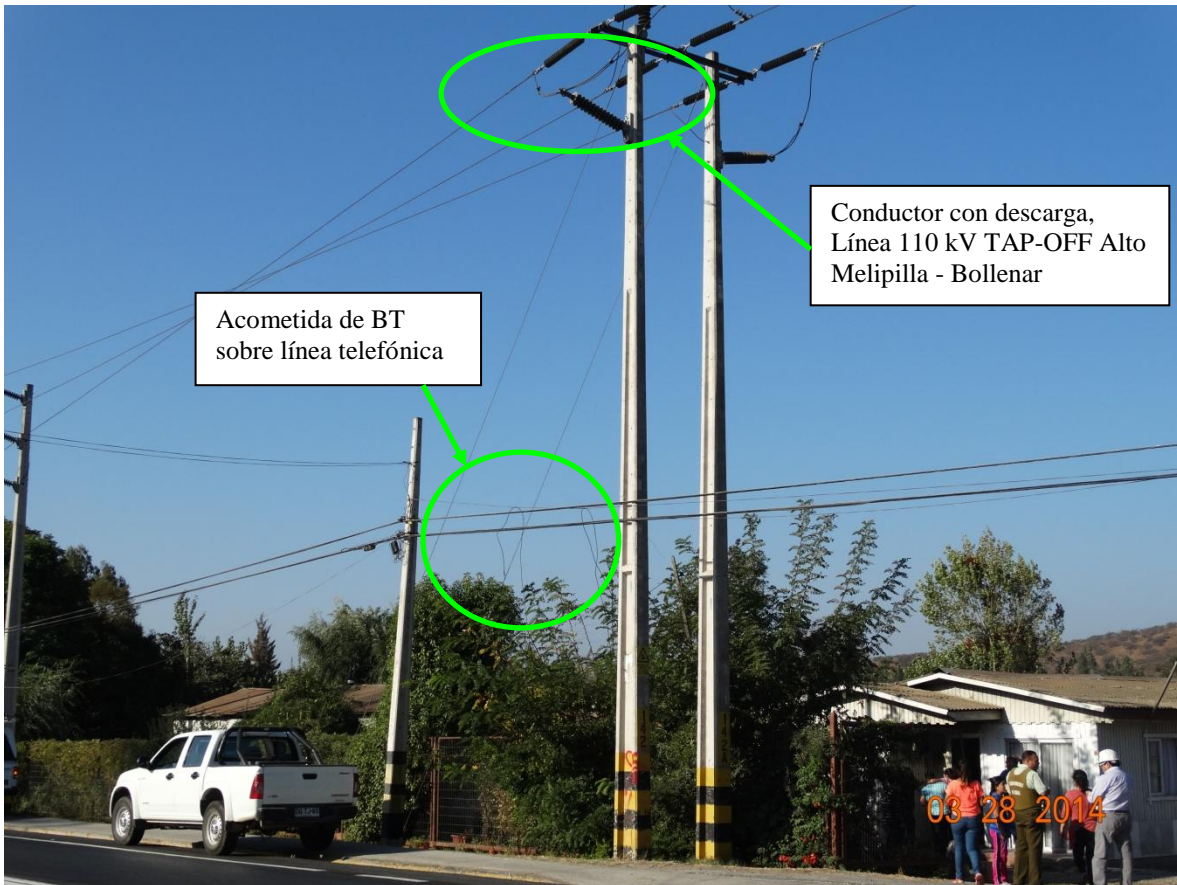
- Aproximadamente a las 17:30 hrs. se detecta que en la estructura N° 142, existían restos de una acometida de un empalme de baja tensión, con evidencias claras de arco por cortocircuito (conductor fundido y aislación quemada), luego de haber realizado contacto con la línea de 110 kV (Ver registro fotográfico en Anexo N° 6).

Luego de recuperado el servicio se tomó contacto con Carabineros de Chile, quienes informaron que el causante de la falla fue un camión que se desplazaba por la ruta G-74 con carga con sobre altura, y que corta el empalme de baja tensión de una casa habitación, el que al momento de cortarse se contrae y hace contacto con la línea de Alta Tensión.
