Estudio para análisis de falla EAF 073/2014

"Falla líneas 110 kV Cardones – Cerrillos – Los Loros, Cardones - Tierra Amarilla - Plantas y Cardones - Magnetita"

Fecha de Emisión: 22-04-2014

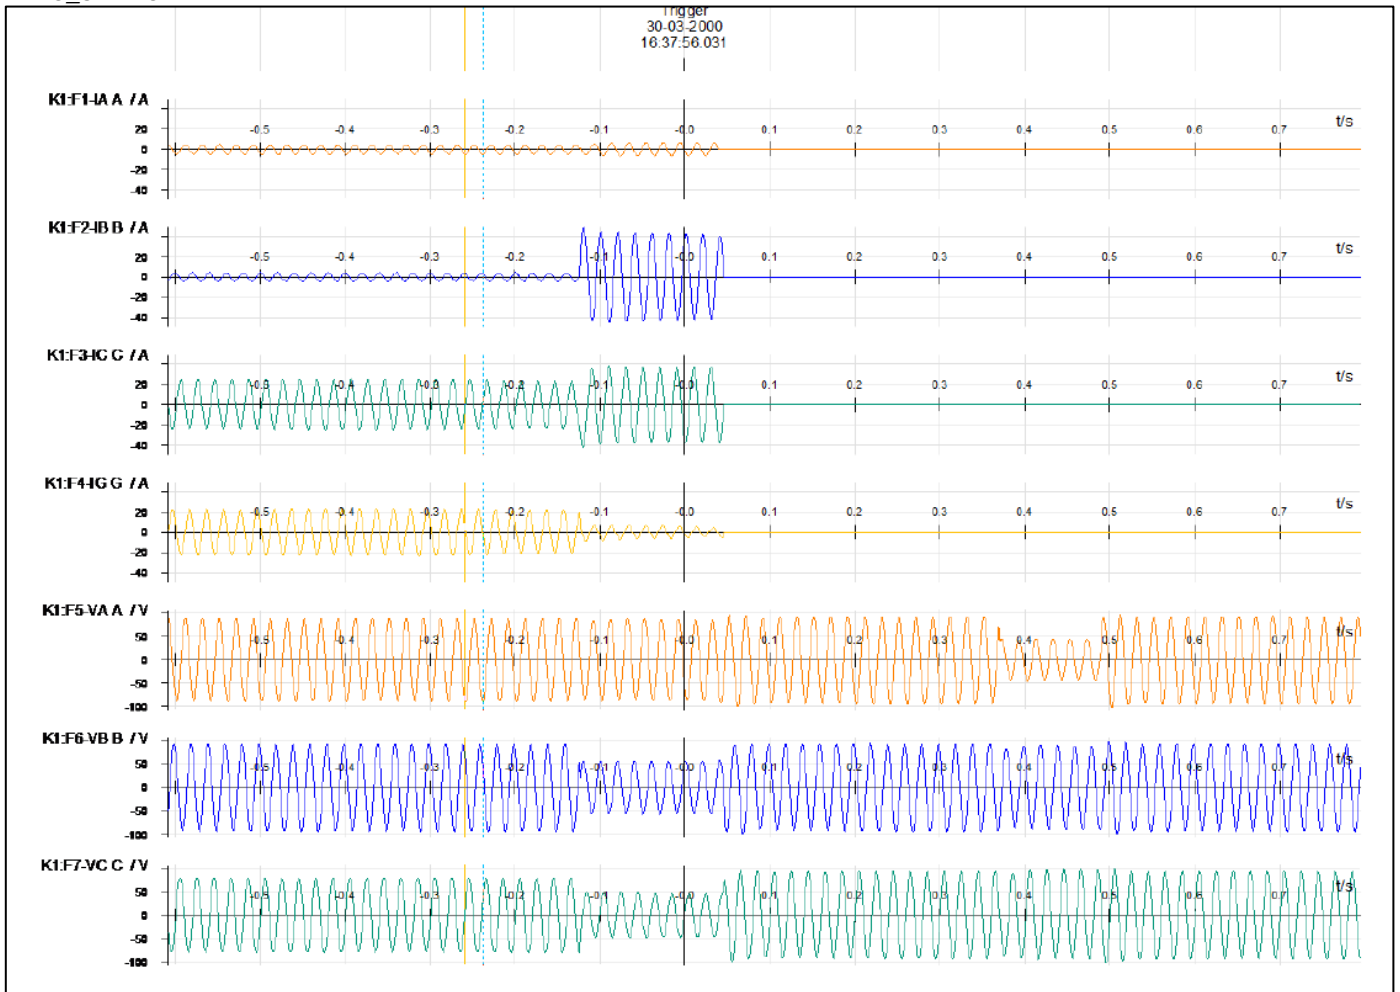
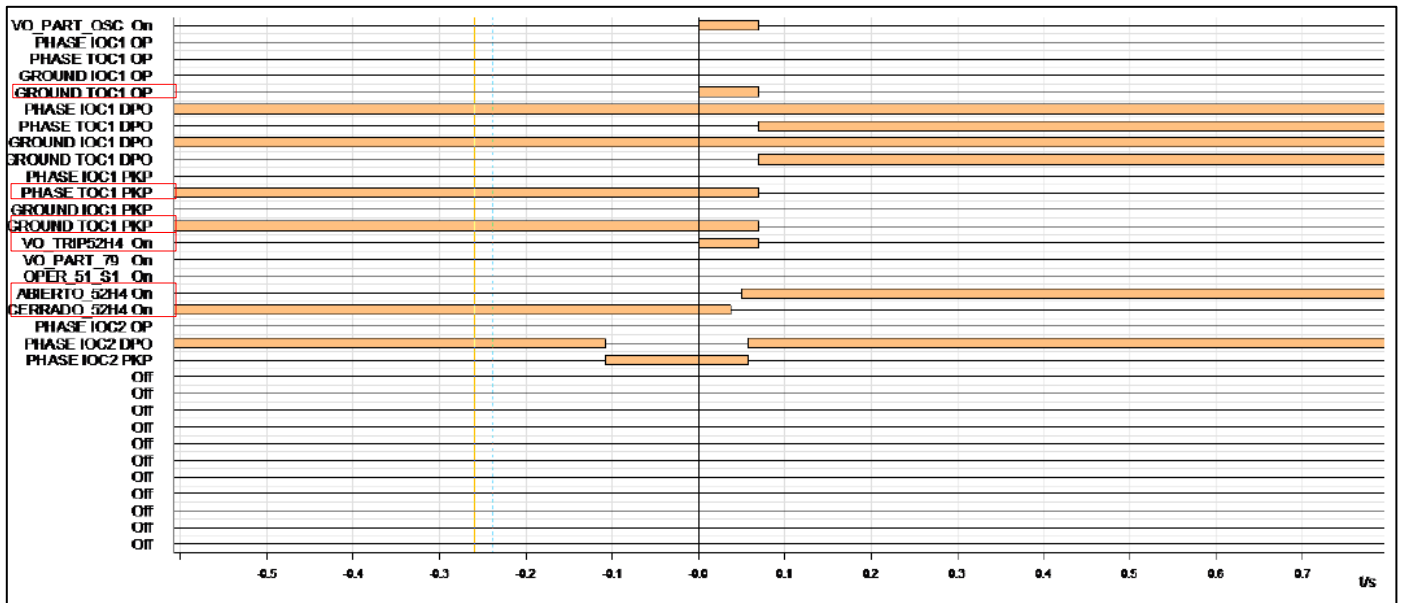
En el Registro oscilográfico 1 se puede observar que en primera instancia existe una sobrecorriente en la fase C (color verde) con una corriente residual (color amarillo) de magnitud similar. Luego, la falla evoluciona a una del tipo bifásica a tierra, observándose una subtensión en las fases B y C.

Como consecuencia se activan las funciones de sobrecorriente de fase (*PHASE TOC1 PKP*) y residual (*GROUND TOC1 PKP*), sin embargo, esta última es la que opera (*GROUND TOC1 OP*) dando orden de apertura (*VO_TRIP52H4 On*). Finalmente, se verifica la apertura del interruptor 52H4 de SE Cardones con la activación de la señal *ABIERTO_52H4 On* y la desactivación de la señal *CERRADO_52H4 On*.

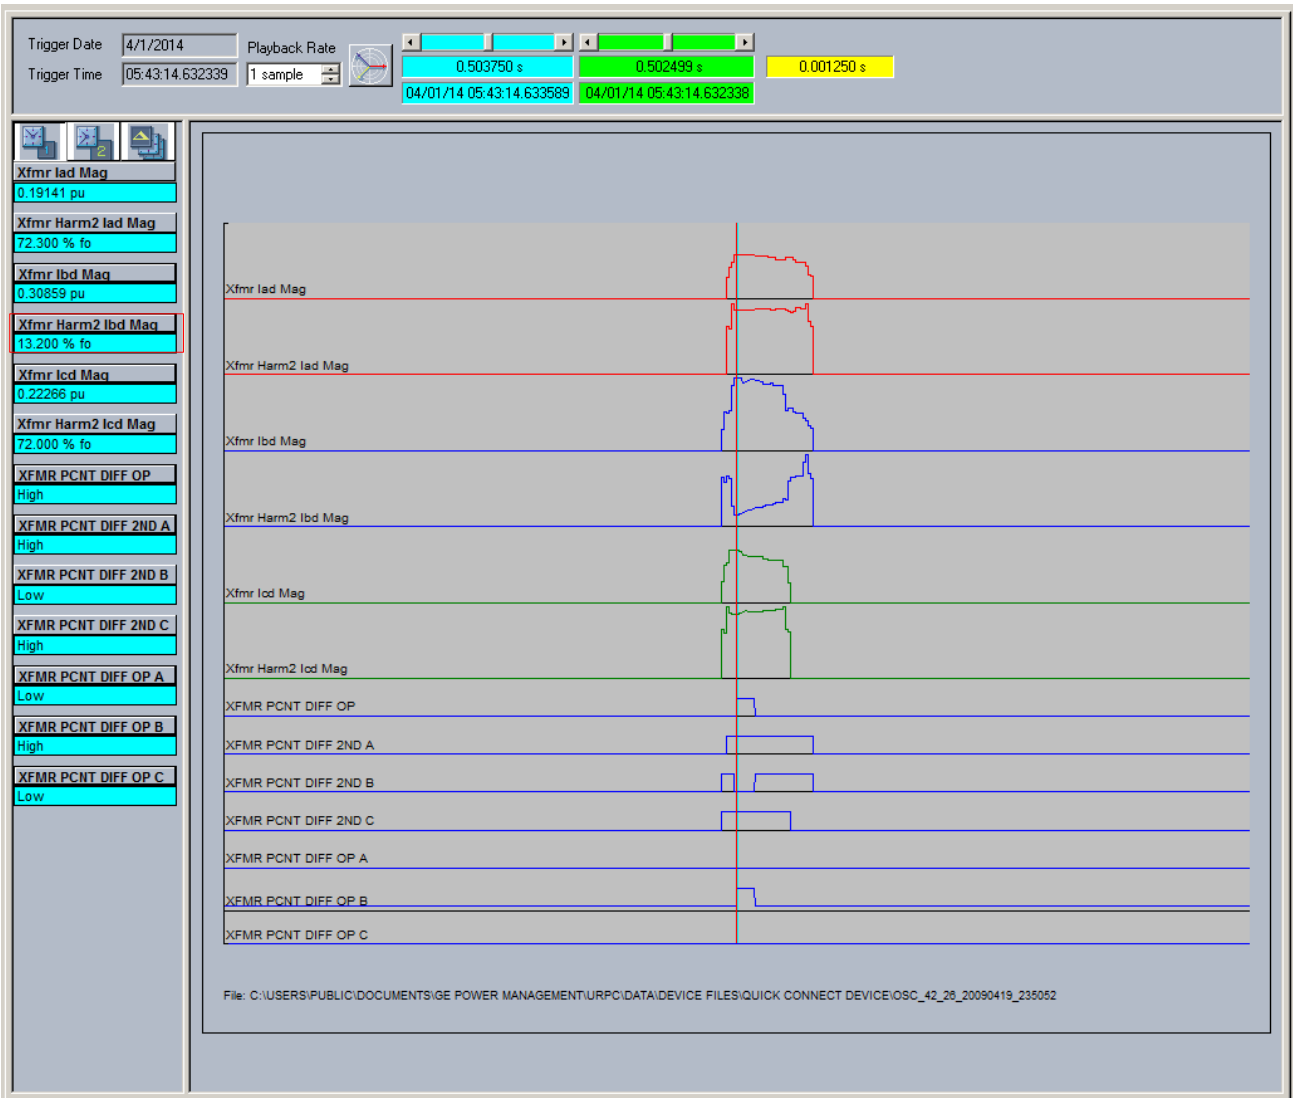
En el Registro oscilográfico 2 se pueden observar la existencia de corriente diferencial I_{ad} , I_{bd} e I_{cd} (*Xfmr Iad Mag*, *Xfmr Ibd Mag* y *Xfmr Icd Mag*) a consecuencia de la energización del transformador N°1 de SE Cerrillos, considerándose esta situación como normal. No obstante, se observa la existencia de componente de 2^{da} armónico diferencial (*Xfmr Harm2 Iad Mag*, *Xfmr Harm2 Ibd Mag* y *Xfmr Harm2 Icd Mag*).

En particular para la componente de 2^{da} armónica de I_{bd} (color azul), se tiene que en un instante la magnitud de ésta ya no supera (alcanza un valor de 13.2%) el umbral de bloqueo igual al 20% mínimo que es la condición para inhibir la operación de la protección diferencial. Por lo tanto ocurre la desactivación de la señal *XFMR PCNT DIFF 2ND B*, teniendo como consecuencia la operación del elemento diferencial (*XFMR PCNT DIFF OP B* y *XFMR PCNT DIFF OP*), dando orden de apertura sobre los interruptores 52HT1 y 52ET1.

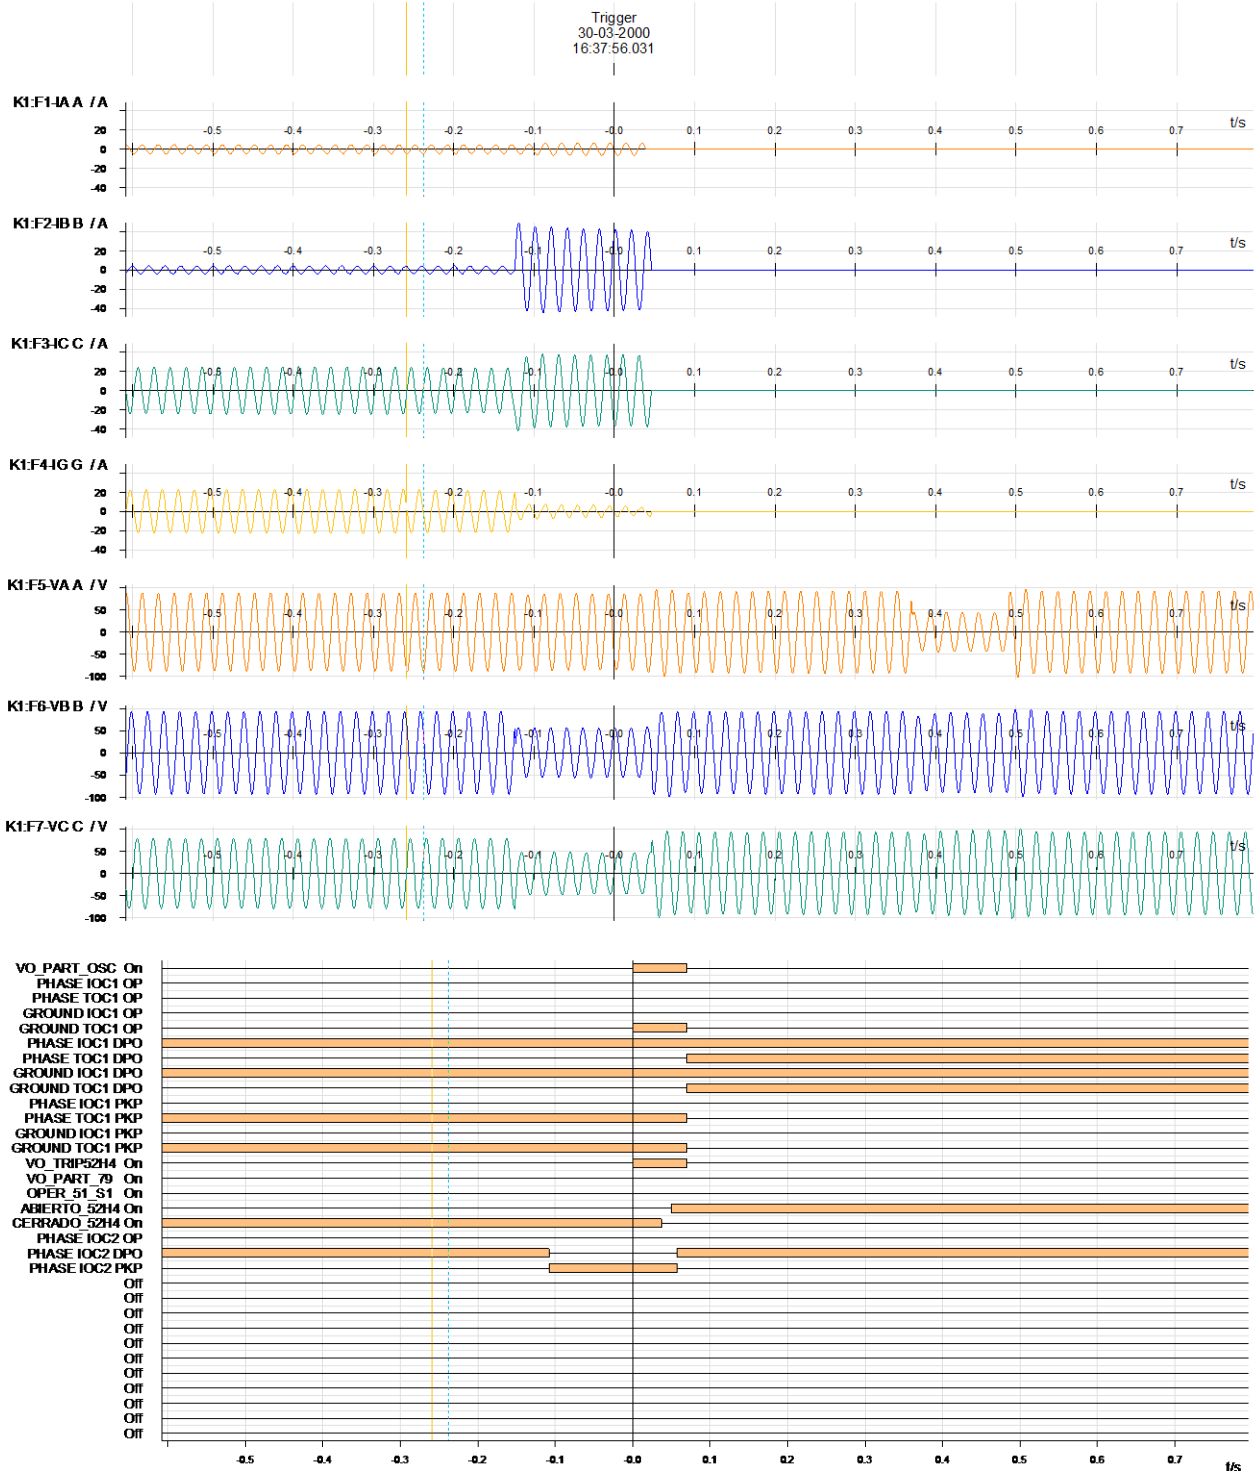
Figura 2: Registro de oscilografía y señales digitales

- Protección GE F35: De la oscilografía y señales digitales, se observa un cortocircuito monofásico entre la fase C, la cual es detectada por las funciones 51 y 51N, con una corriente de 17 Asec aproximadamente 3 veces la nominal. Posteriormente el cortocircuito evolucionó a una falla bifásica a tierra fases B y C. El relé envía orden de apertura, aproximadamente, en 600ms y el interruptor abre luego de 50ms.

Se observa en la oscilografía que luego de, aproximadamente, 370ms de despejada la falla se produce una caída de tensión de la fase A, lo anterior se debe a que un conductor cayó sobre la fase A de la línea 110kV Cardones Magnetita.

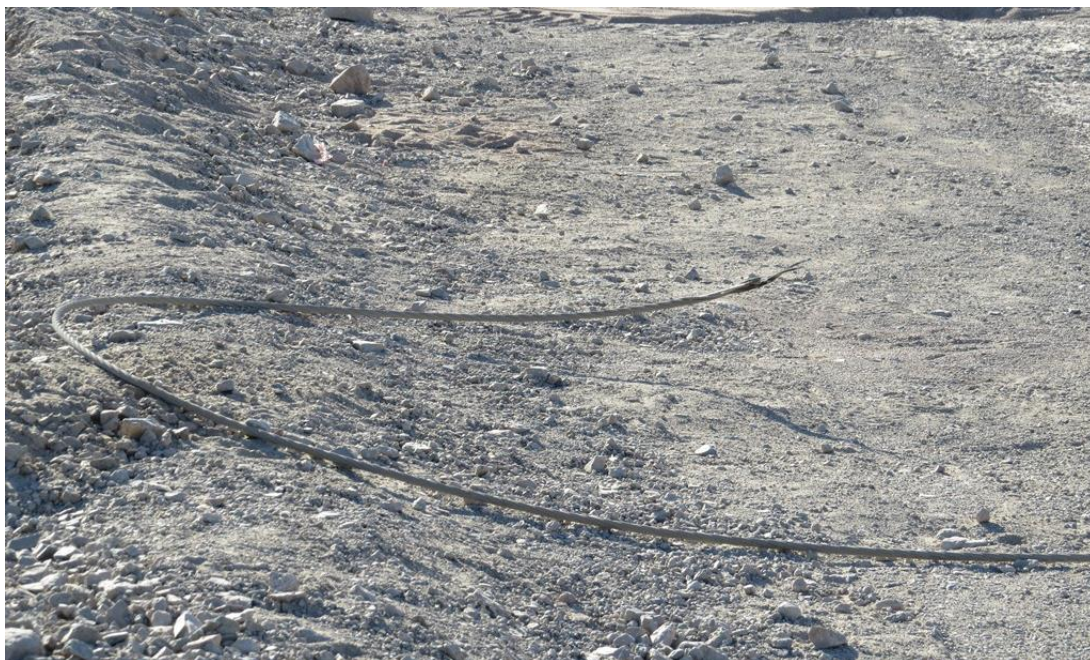
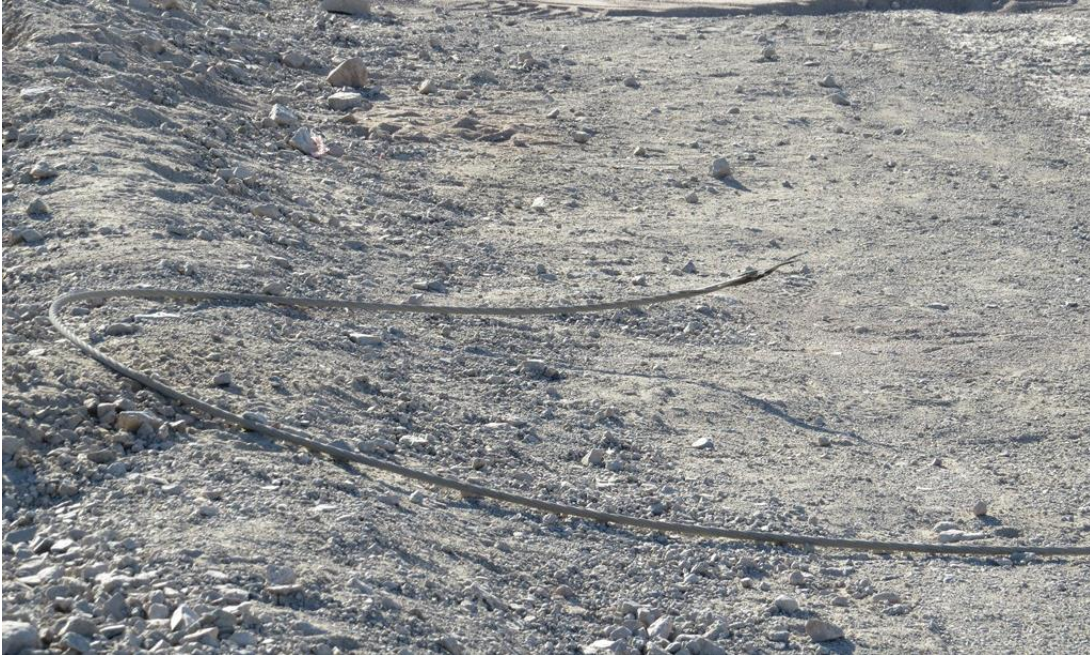
Fotografía N° 2. Evidente corte de conductor

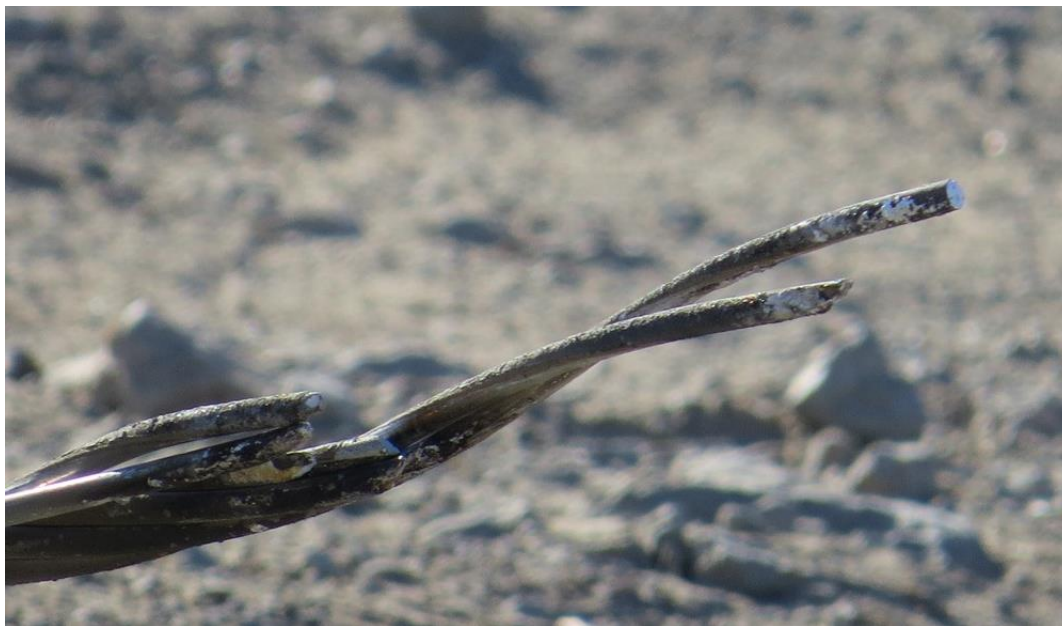
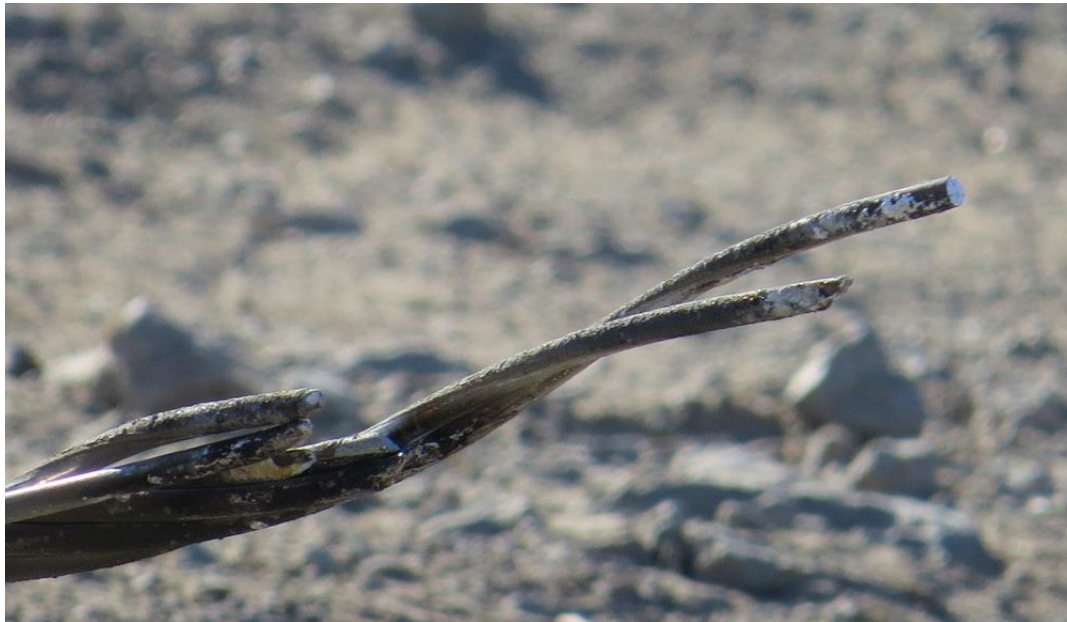
Fotografía N° 3. Conductor cortado

Fotografía N° 3. Hebras cortadas

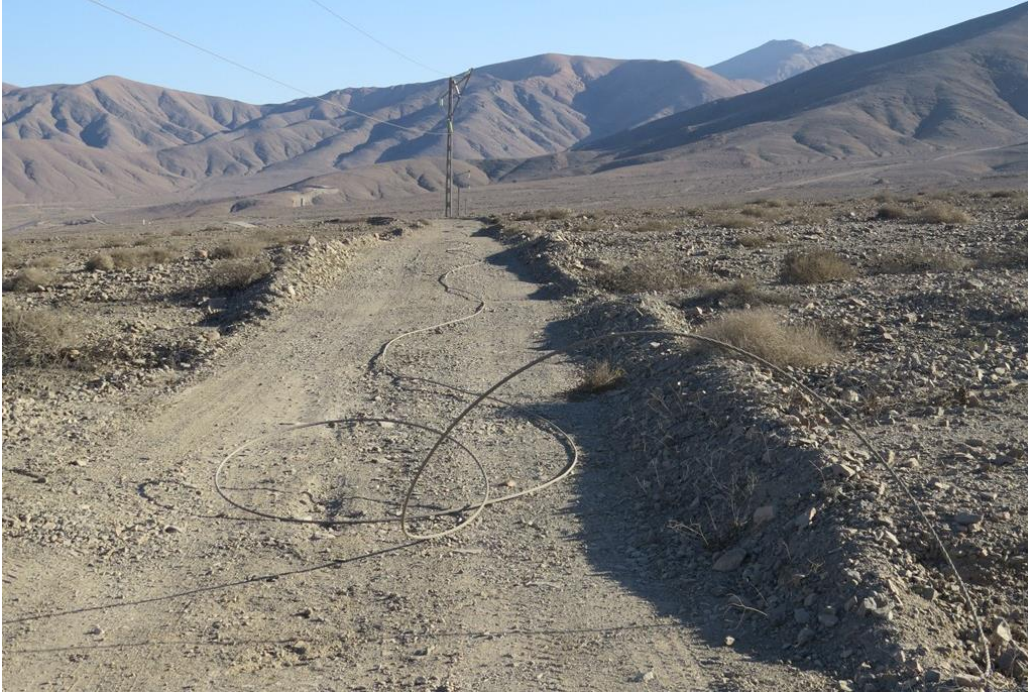
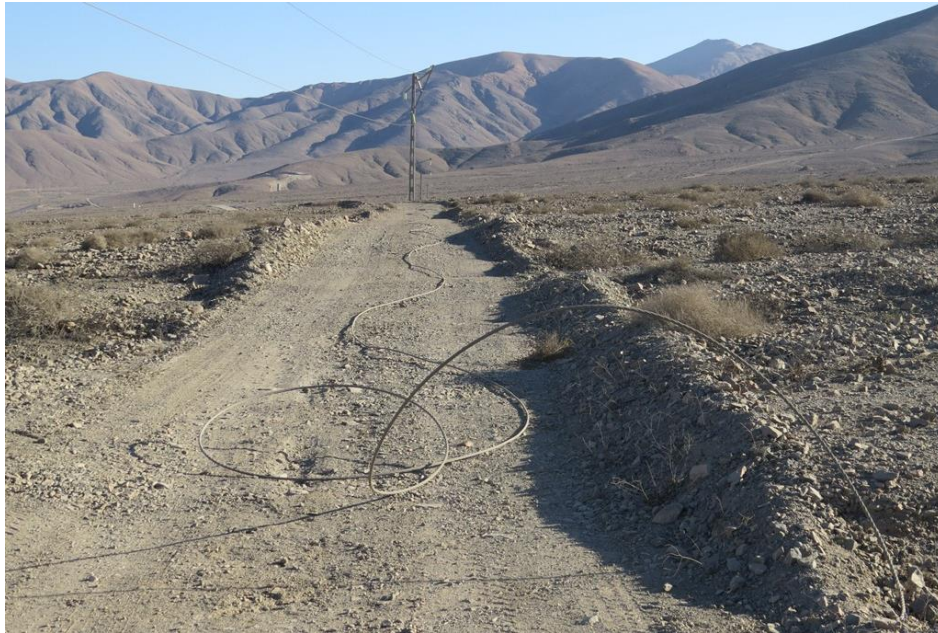
Fotografía N° 4. Conductor cortado recogido, al fondo estructura N° 42 colapsada

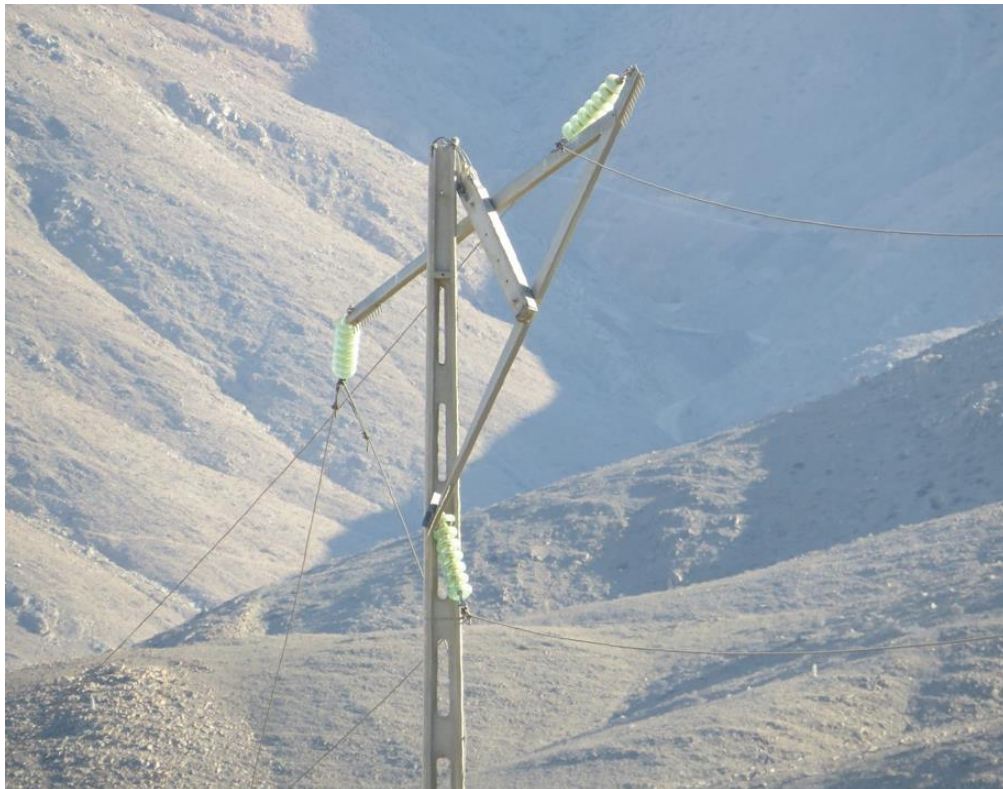
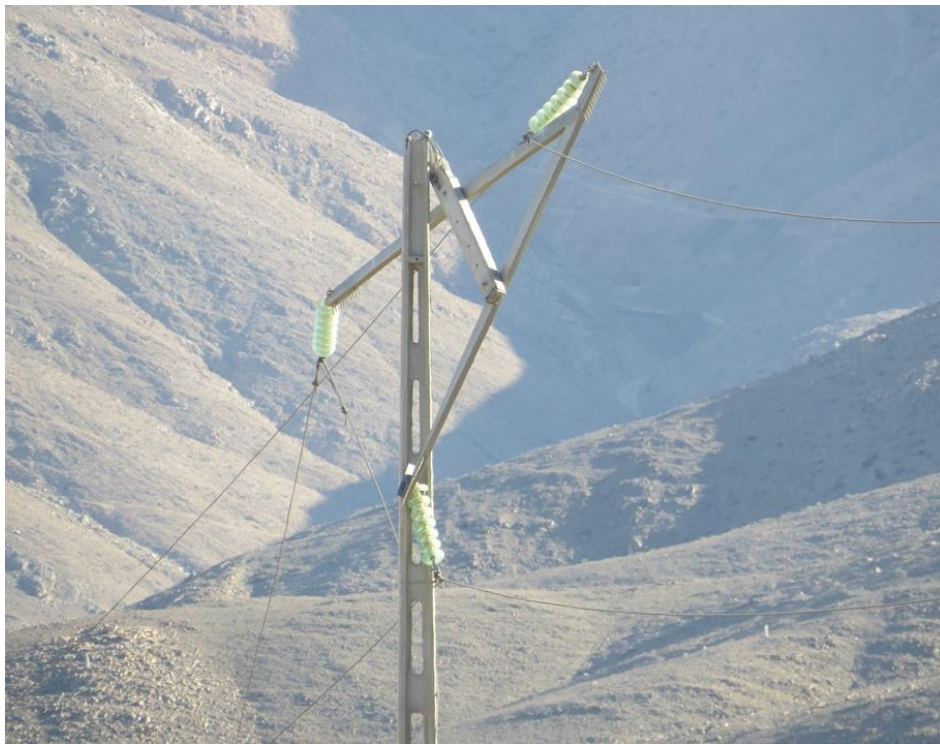
Fotografía N° 5. Estructura N° 42 colapsada, daños en poste y cruceta.

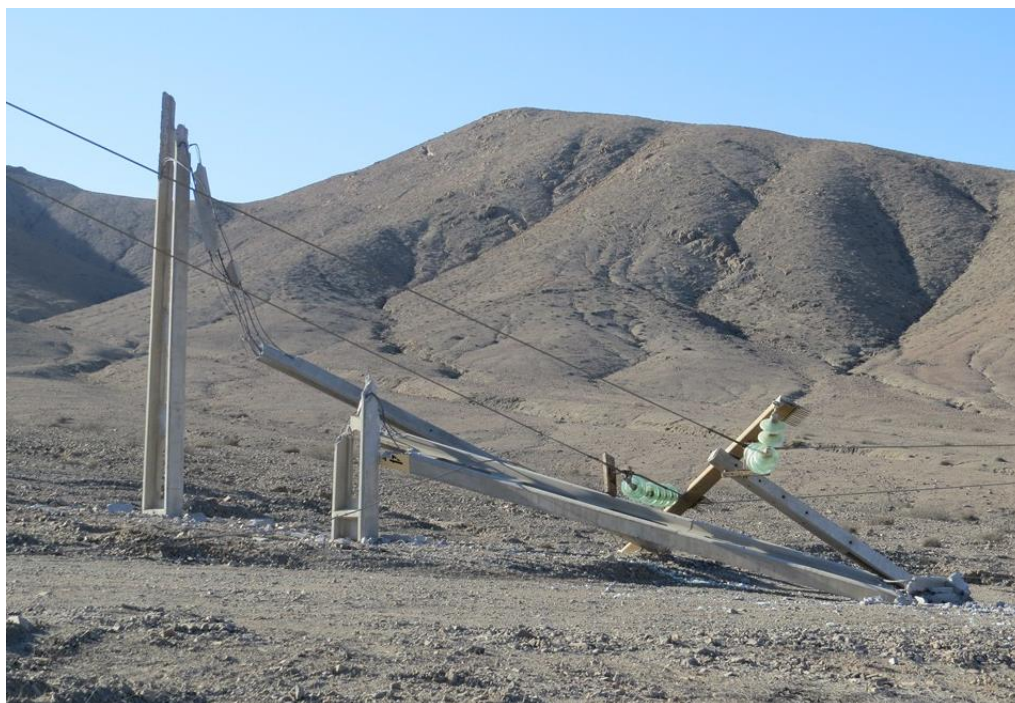
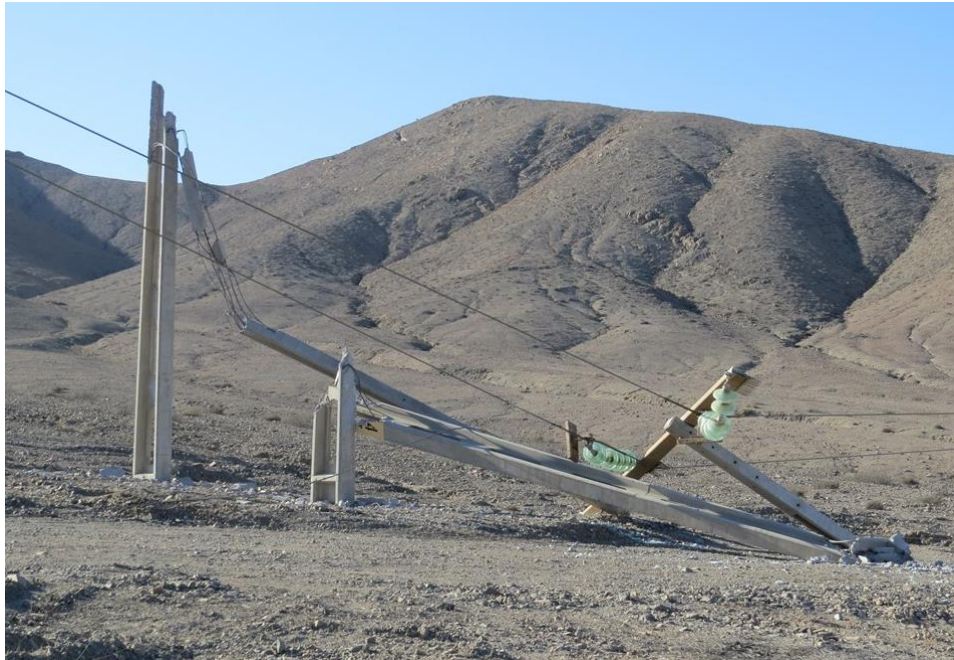
Fotografía N° 6. Estructura N° 43 colapsada, daños en poste, cruceta y aislación.

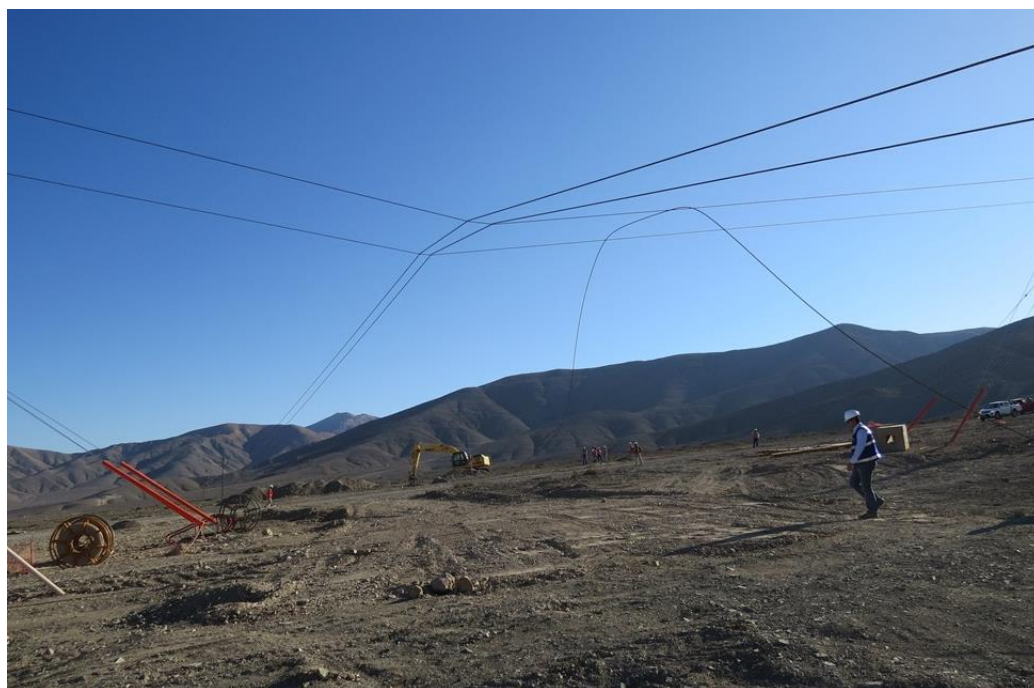
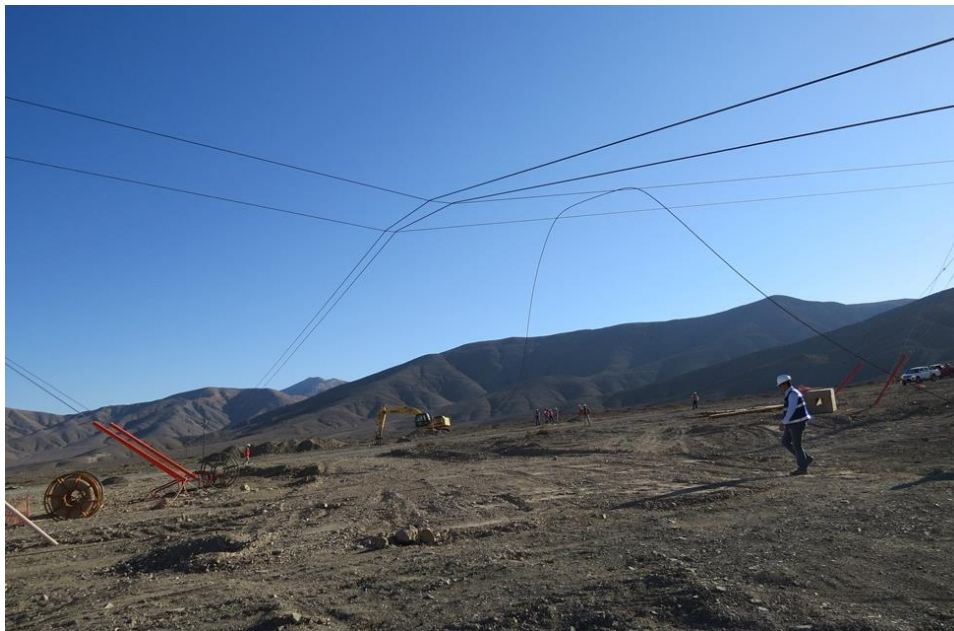
Además, según la empresa Compañía Minera del Pacífico S.A al momento de inspeccionar en terreno las causas de la falla, se encontró el conductor cortado de la línea 110 kV Cardones – Tierra Amarilla sobre los de la línea 110 kV Cardones – Magnetita, lo que provocó la apertura del interruptor 52H7 de SE Cardones.

Fotografía N° 7. Conductores entre estructuras N° 42 y N°43 de LT.110 kV Cardones - Tierra Amarilla, apoyados en LT. 110 kV Cardones – Magnetita (CAP).

Fotografía N° 7. Conductores entre estructuras N° 42 y N° 43 de LT.110 kV Cardones - Tierra Amarilla, apoyados en LT. 110 kV Cardones – Magnetita (CAP).

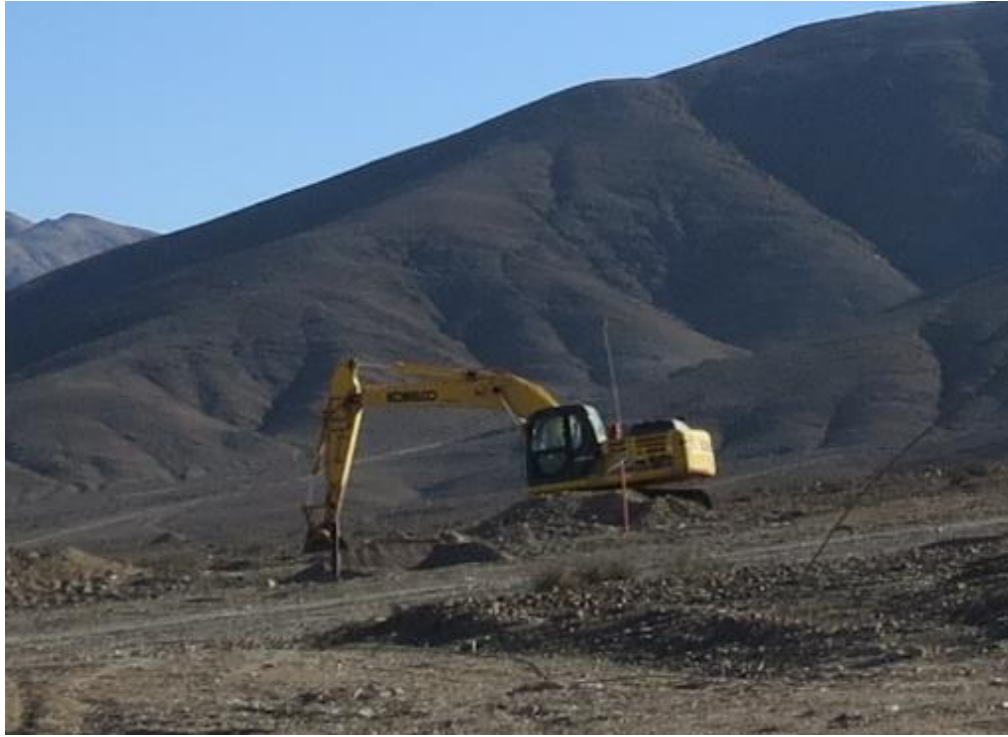
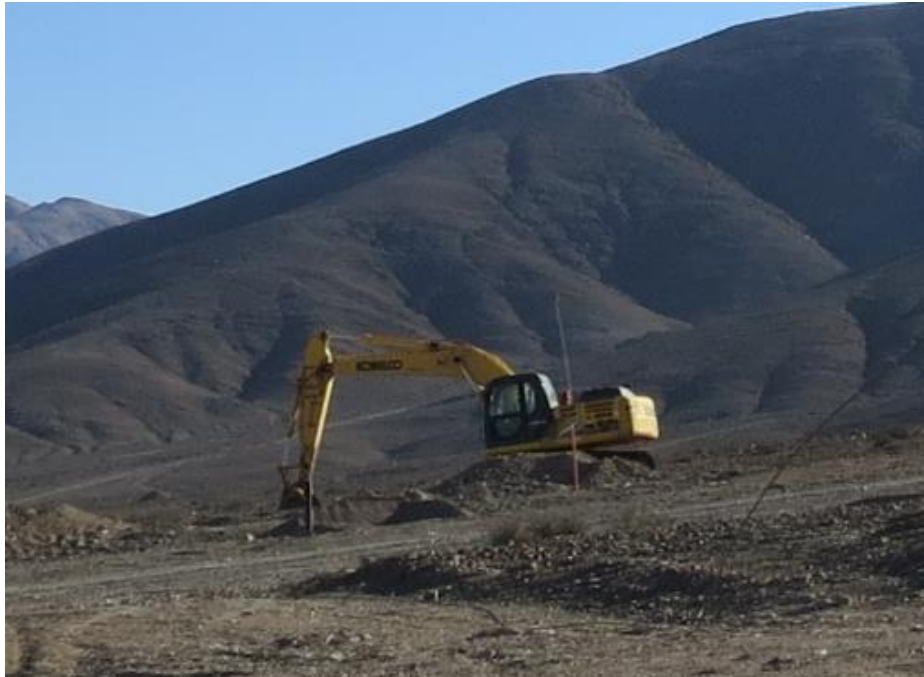
Paralelamente, se realiza la evaluación de los daños para coordinar los recursos necesarios para reparar los daños provocados por el derribo de las estructuras causadas por la máquina retroexcavadora de la empresa Abengoa .

Fotografía N° 8. Máquina retroexcavadora de empresa Abengoa que provoca corte de conductor en fase lateral en vano entre estructura N°42 y N°43 de línea de 110 kV Cardones – Tierra Amarilla.

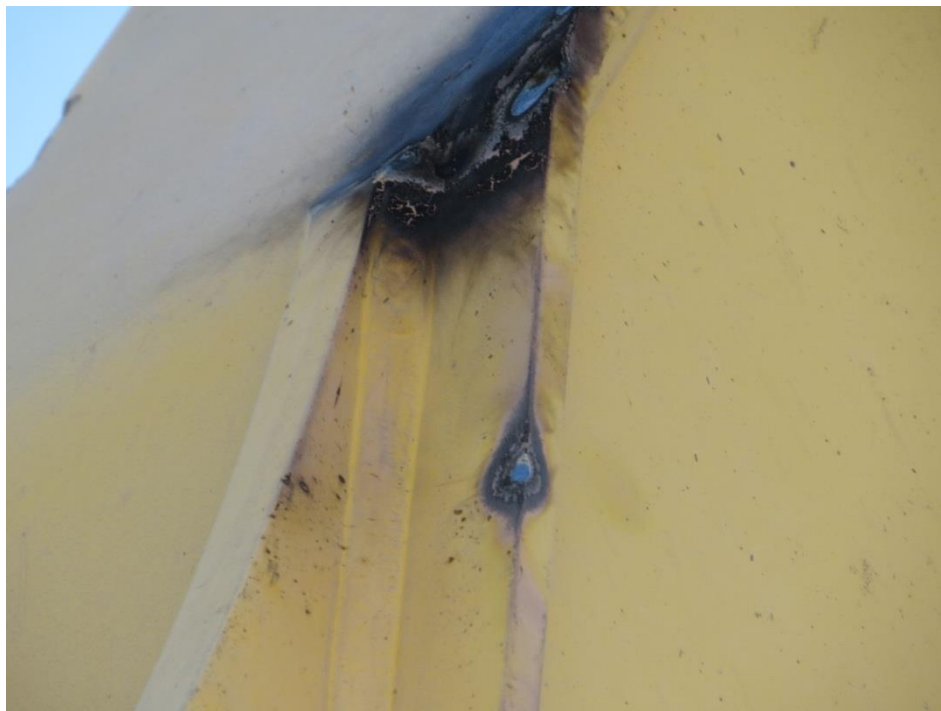
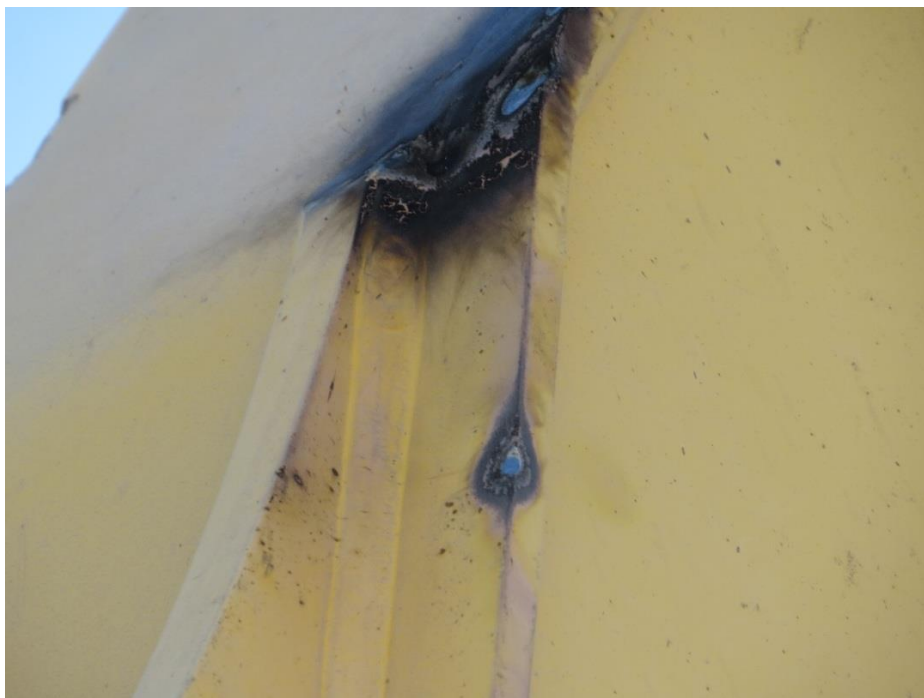
Fotografía N° 9. Evidencia de descarga en máquina retroexcavadora causante de los daños a la línea

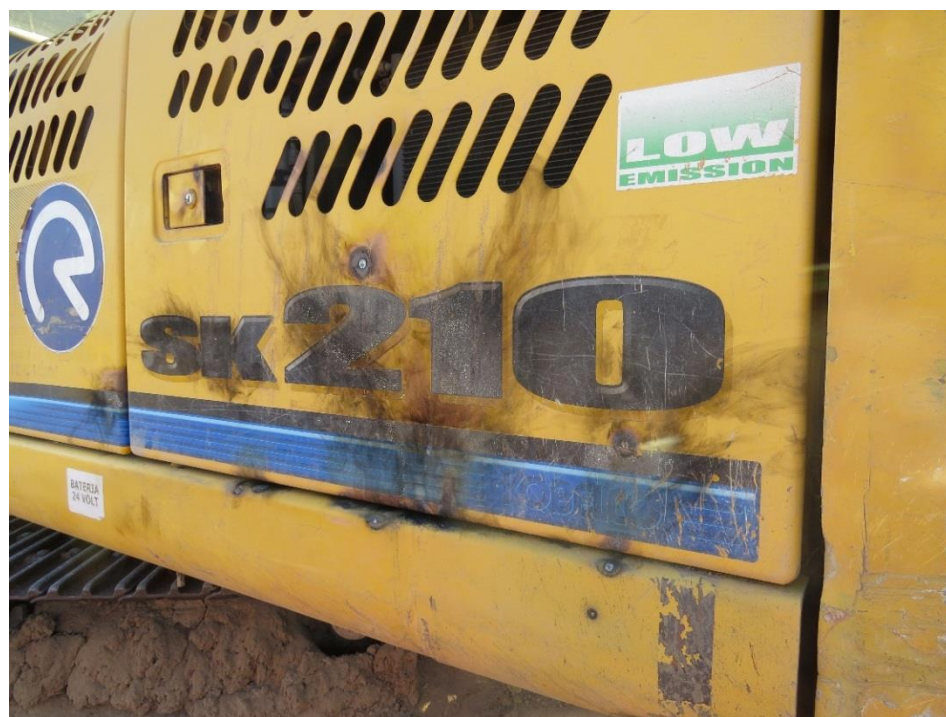
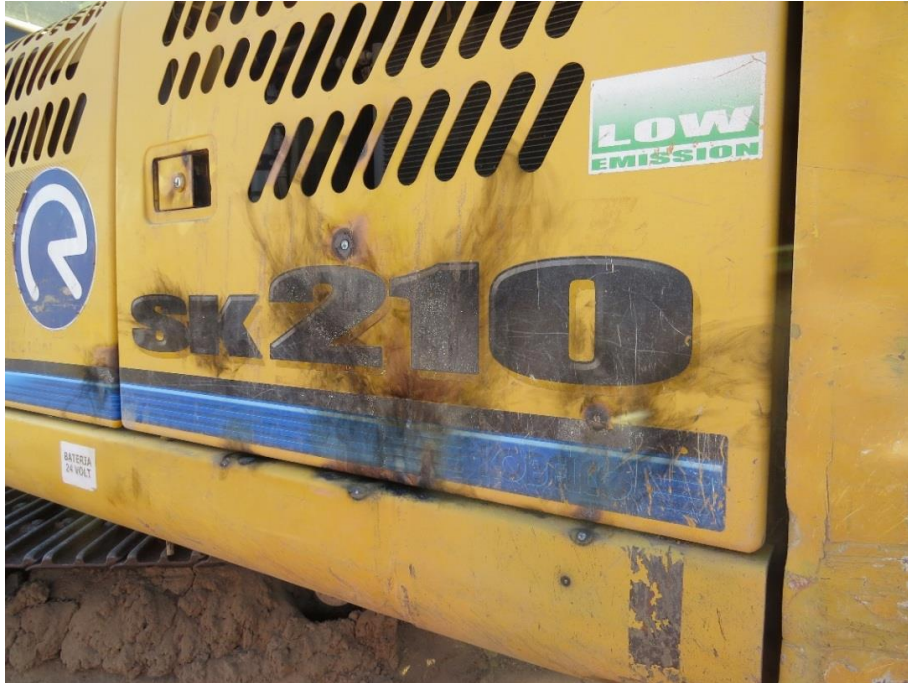
Fotografía N° 10. Evidencia de descarga en máquina retroexcavadora causante de los daños a la línea

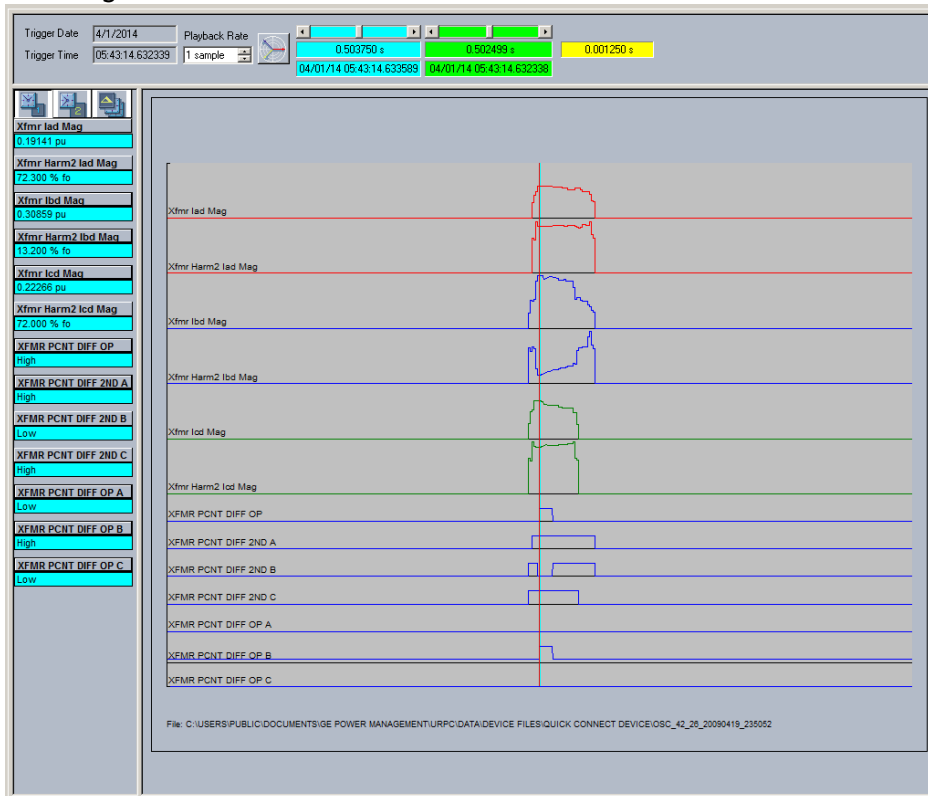
Figura 6.1 registro oscilografico

En la Oscilografía se observa la existencia de las corrientes diferenciales lad, lbd y lac, condición normal producto de las corrientes de magnetización producidas por la energización del transformador, y a la presencia de contenido armónico de 2do orden (Xfmr Harm2 Ixd Mag) característico de las corrientes de Inrush en los transformadores, elementos con los cuales inhibe la operación del relé reconociendo esta como condición normal. El desbloqueo por esta condición de energización se debió a que la magnitud de del elemento armónico no llegó a más del 13.2 % durante el período de energización, en la fase central y que está por debajo del nivel programado de 20% por lo tanto el elemento XMFR PCNT DIFF 2ND B se desactiva habilitando el elemento XFMR PCNT DIFF OP B, por el cual este envía la señal de TRIP por protección diferencial.
