Estudio para análisis de falla EAF 077/2014

"Falla en línea 66 kV Tap Nihue – Las Arañas"

Fecha de Emisión: 28-04-2014

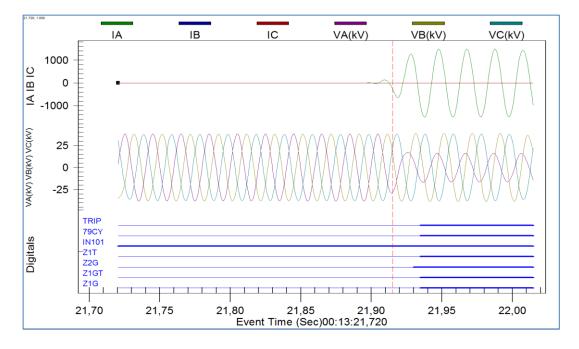
- Registro oscilográfico y de eventos de la primera operación del relé SEL 311C, asociado al interruptor 52B1 de S/E Tap Off Nihue:

De acuerdo con la oscilografía se observa una sobrecorriente en la fase A, lo que da cuenta de una falla monofásica. Según el registro de las señales digitales, la falla es detectada por los elementos de distancia, el elemento residual en la zona 1 se activa y da orden de apertura al interruptor 52B1 (Z1G/Z1GT).

Según el registro de eventos, la magnitud de la sobrecorriente en la fase A es del orden de 1.51 kA y el elemento de distancia residual en la zona 1 se activa y da orden de apertura 195 milisegundos después.

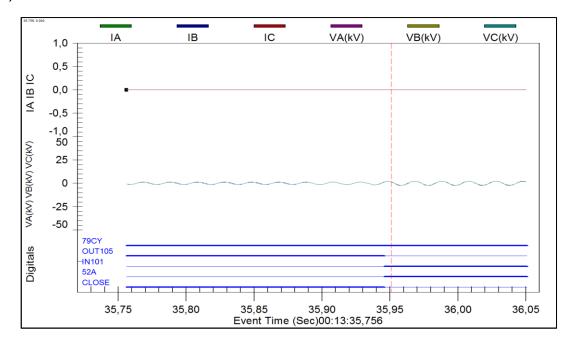
- Registro oscilográfico de la segunda operación del relé SEL 311C, asociado al interruptor 52B1 de S/E Tap Off Nihue:

De acuerdo con la oscilografía, no se observan sobrecorrientes en la fase A, por lo tanto, según las señales digitales se realiza la reconexión automática exitosa, se activa y da orden de cierre al interruptor 52B1 (79CY/52A).

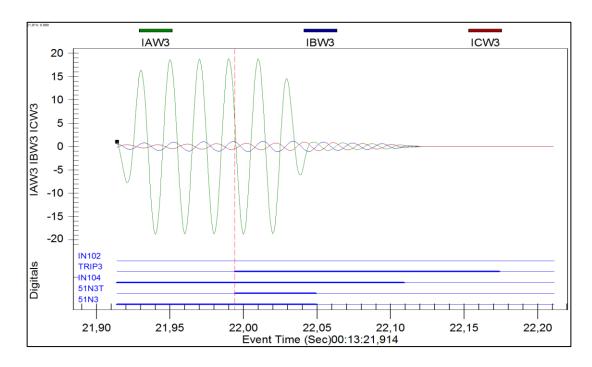
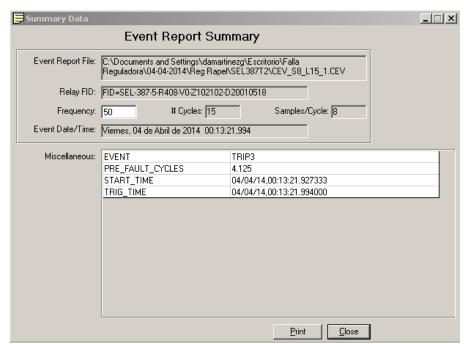
- Registro oscilográfico y de eventos de la primera operación del relé SEL 387, asociado al interruptor 52B1 de S/E Reguladora Rapel:

De acuerdo con la oscilografía se observa una sobrecorriente en la fase A, lo que da cuenta de una falla monofásica. Según el registro de las señales digitales, la falla es detectada por el elemento de sobrecorriente residual, el cual se activa y da orden de apertura al interruptor 52B1 (51N3/51N3T).

Según lo informado por Transnet S.A., en el momento de la falla, el transformador N°2 se encontraba fuera de servicio, por lo cual se encontraban activados los ajustes del grupo N°2 del relé SEL 387, asociado al interruptor 52B1 de S/E Reguladora Rapel. Dichos ajustes tienen deshabiltados los elementos de sobrecorriente y diferenciales de transformador, sin embargo, el elemento de sobrecorriente residual operó (51N3), por lo tanto, se detecta un error en la implementación de la lógica de ajustes del grupo N°2.

De acuerdo a lo informado por Transnet S.A., durante la investigación de la falla, se verifica el ajuste de las protecciones operadas y se normaliza la lógica de control en S/E Reguladora Rapel, a través de la intervención programada SD 10001/2014.

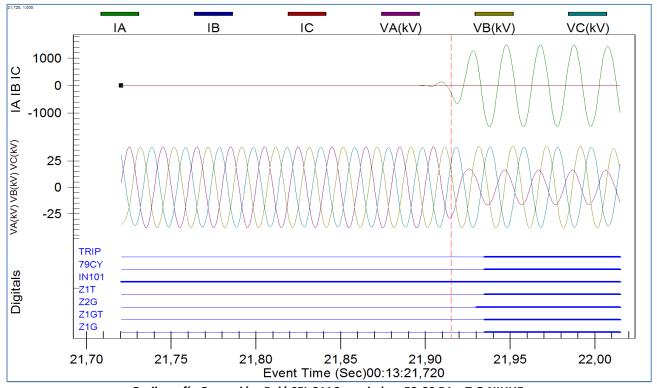
Oscilografía Relé 311C paño 52-89B1 TAP Nihue

Oscilografía Operación; Relé SEL 311C asociado a 52-89 B1 – T.O NIHUE.

Del registro oscilográfico, se observa la operación del relé 311C por medio del elemento de protección Z1GT (Unidad de Distancia para Fallas a Tierra en primera zona), asociado al interruptor 52-89B1 en T.O Nihue.

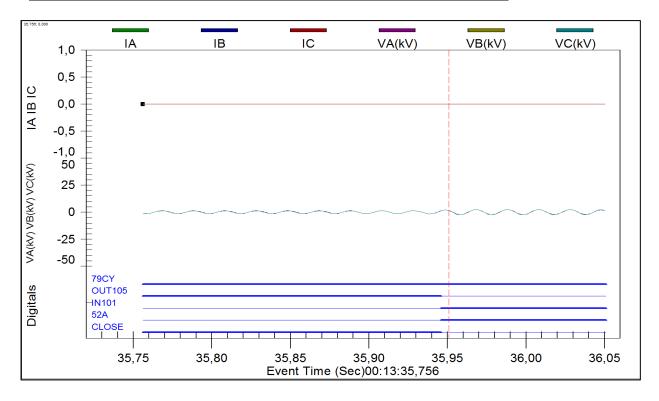
Oscilografía Relé 311C paño 52-89B1 TAP Nihue - Cierre Automático Exitoso

Del registro oscilográfico, se observa el cierre automático exitoso del relé SEL311C asociado al paño 52-89B1 del T.O Nihue, quedando dicho interruptor cierra sin tensión desde SE Reguladora Rapel

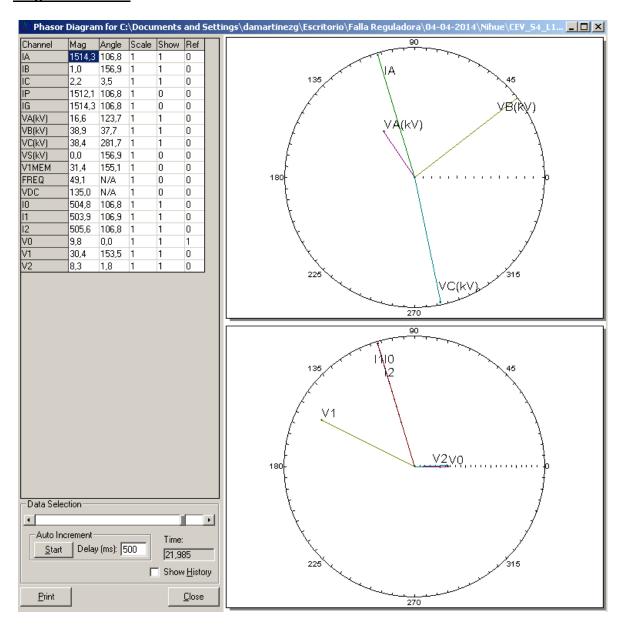
Diagrama fasorial

En el diagrama fasorial se observa que las corriente máxima de falla llega a los 1514 Amp

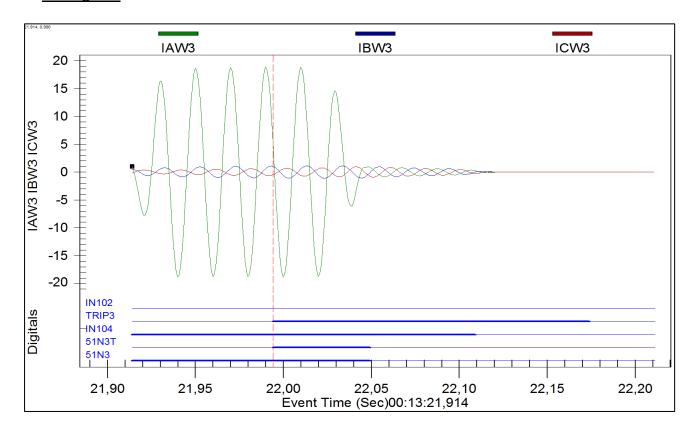
Del registro oscilográfico se aprecia la operación del relé SEL387 por medio del elemento de sobrecorriente residual temporizada 51N3, asociado al enrollado N°3 del transformador N°2 de SE Reguladora Rapel.

Cabe indicar que el esquema de protecciones de los autotransformadores N°1 y N°2 de SE Reguladora Rapel, considera relés SEL 387 independientes para cada equipo, con TTCC independientes en el lado fuente (paños BT1 y BT2) y con TTCC común en el lado regulado (paño 52-89B1). En este sentido, en la Oscilografía mostrada, el elemento IN102 corresponde al estado del interruptor 52BT2 (lado fuente del autotransformador N°2) que se encuentra normalmente abierto (IN102=0). Lo que es indicativo de transformador N°2 fuera de servicio, y en consecuencia grupo de ajustes N°2 activo, que considera deshabilitados todos los trip de las funciones de protección.

Cabe indicar que al momento de la falla, y desde hace 8 años se encuentra fuera de servicio el autotransformador N°2, como un equipo en respaldo al autotransformador N°1 que se encuentra en servicio normalmente. De acuerdo a lo indicado en el resumen de ajustes, las protecciones de este equipo debiesen estar fuera de servicio. Para ello existen 2 grupos de ajustes, el grupo N°1, para cuando el autotransformador T2 se encuentra en servicio y el grupo N°2 en caso que este equipo esté fuera de servicio (como al momento de la falla). En el grupo N°2, no existe ningún elemento en la lógica de trip, sin embargo, por error de implementación de esta lógica, a pesar de estar fuera de servicio el T2 y estar con sus ajustes en grupo N°2, la lógica de trip contenía habilitados los elementos de sobrecorriente (50P32, 51P3T, 20N32 y 51N3T), lo que explica la operación de la función de sobrecorriente residual temporizado 51N3 en este evento.

Durante la investigación de la falla, se revisa la lógica de control a través de la intervención programada a través de SD 10001/2014 y se procede con la normalización respectiva (Ver Anexo N°3).

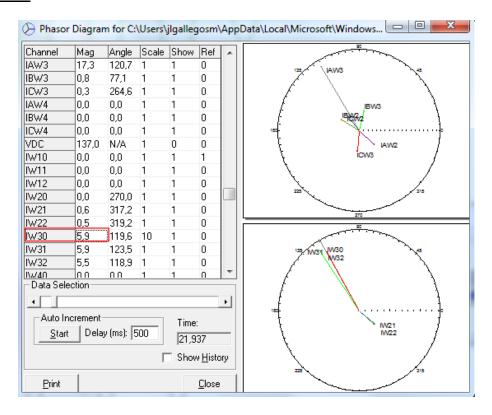
Diagrama fasorial

El tiempo de operación de la función de sobrecorriente residual temporizada fue de 80ms, lo que es coherente con el tiempo teórico de 82ms para una corriente registrada de 1416[A].

Del diagrama fasorial se observa que la corriente aproximada con la que se produce la activación de la función de sobrecorriente residual temporizada es de 3*IW30= 3*5,9*(400/5)= 1416 Amp.

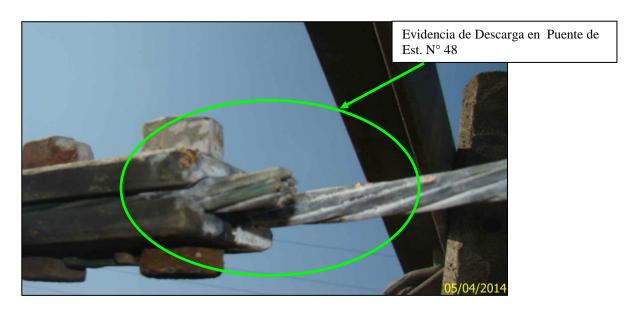
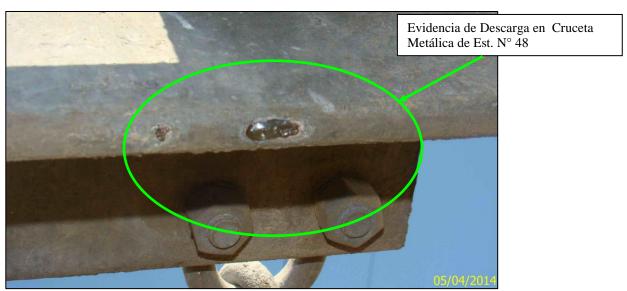
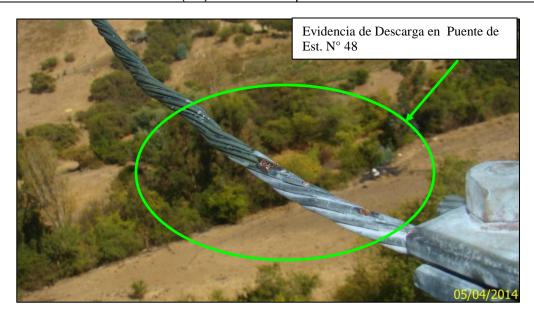
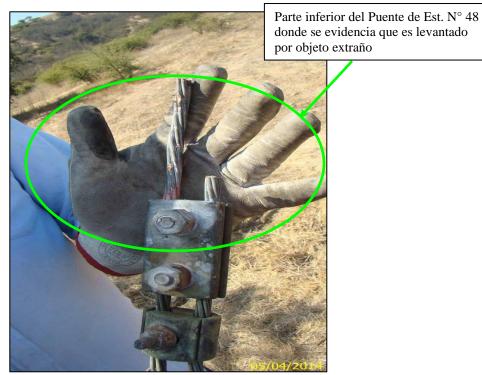
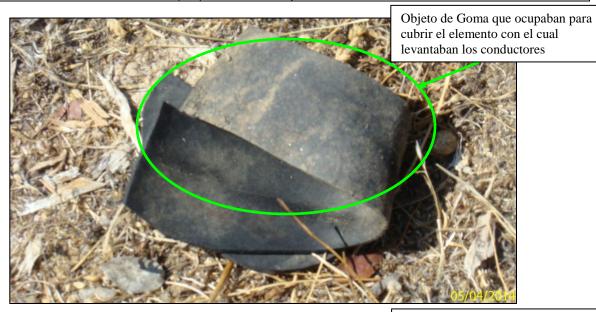
FOTOS DE PUENTES INTERVENIDOS POR TERCEROS

De la inspección pedestre de las líneas afectadas, se detecta descargas evidentes de conductores en un puente de la estructura N° 48 de la LT 66 kV Tap Off Nihue – Las Arañas (tramo de línea que se encuentra operando en vacío) distante a 4,3 km desde el Tap Off Nihue. Adicionalmente se encontró huellas producto de la acción de terceros que levantaban el puente y hacían que se descargara por la estructura metálica de la cruceta (ver anexo N°1), que permiten identificar el intento robo de conductor como causa de la falla. Para lo cual se dejan brigadas patrullando en la zona, detectando una camioneta blanca sin placa patente cercana a la línea por lo que se procede a informar a Carabineros de la Tenencia de la comuna de San Pedro, los cuales llegan rápidamente en persecución del vehículo que logra darse a la fuga, sin poder tomar los antecedente de los posibles sospechosos. Ver constancias policiales en el Anexo N°2.

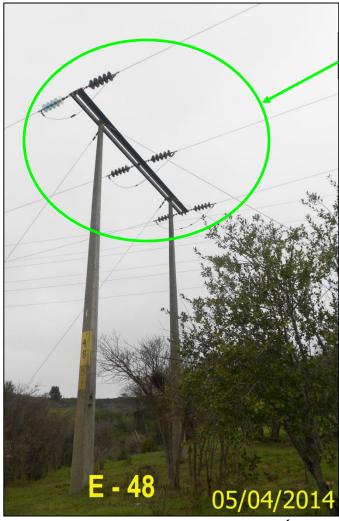
Estructura N° 48 antes de modificación de puentes

ESTRUCTURA ANTES DE LA MODIFICACIÓN
