Estudio para análisis de falla EAF 083/2014
"Desconexión forzada transformador 220/154 kV S/E Alto Jahuel"

Fecha de Emisión : 05-05-2014

3015 : Falla de pararrayos

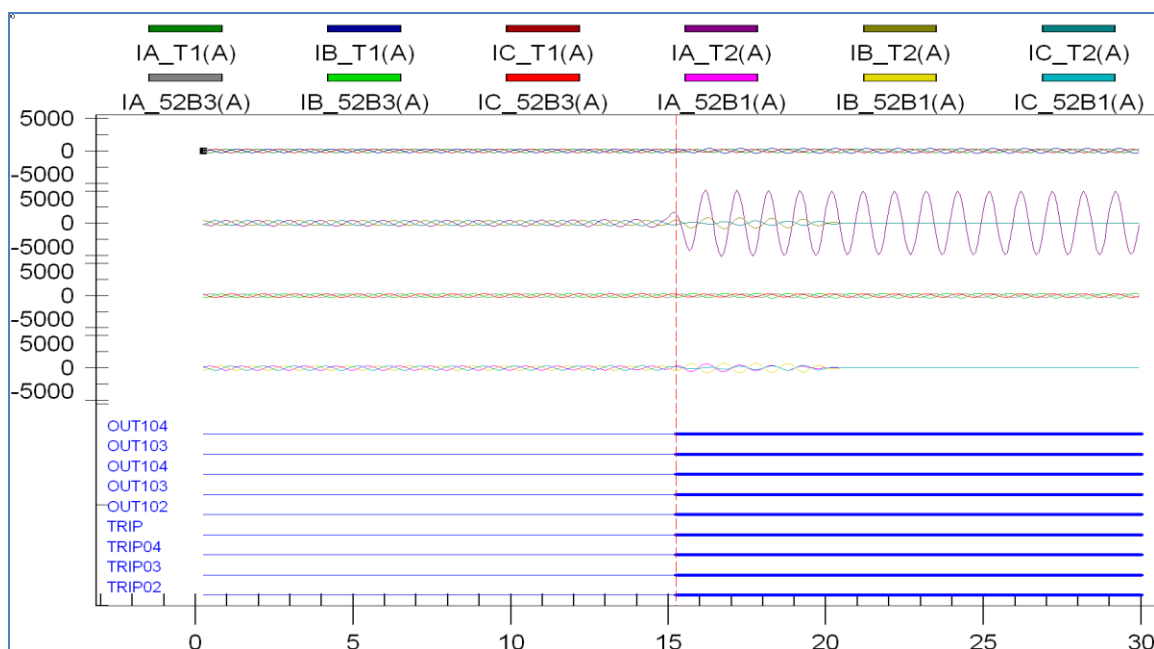
DIFERENCIAL DE BARRA 66KV
SE PAINE - DIF. DE BARRA

En el registro oscilográfico precedente, se observa una sobrecorriente por la fase A, por lo que se puede concluir que se trata de una falla monofásica en la mencionada fase. Por otra parte, en el registro de señales digitales y en el evento N°12 del registro secuencial de eventos se observa la orden de trip instantánea dada por la protección diferencial de barra sobre los interruptores 52BT2, 52B1 y 52B2 de S/E Paine. Sin embargo, tal como se observa en el registro oscilográfico, la corriente por la fase A no se interrumpe ya que la falla continuó siendo alimentada desde el lado de 154 kV de S/E Paine.

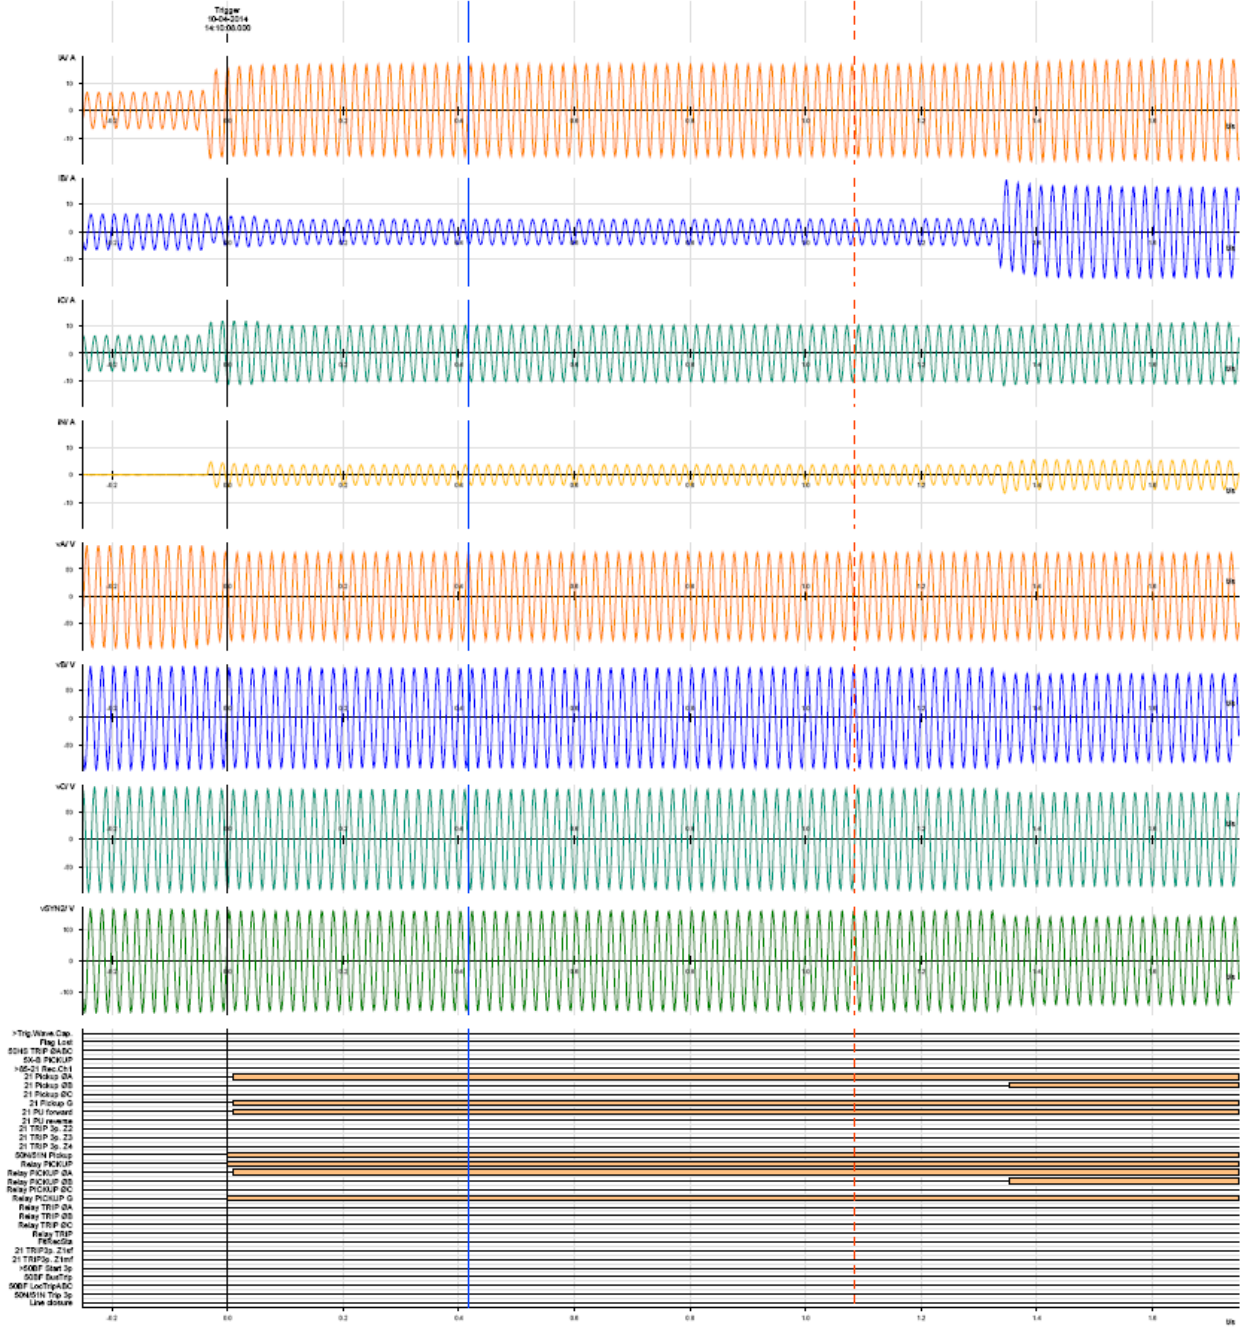
A continuación se presenta el registro de la protección Siemens 7SA612 del paño A1 de S/E Alto Jahuel:

En el registro oscilográfico anterior, se observa la aparición de una sobrecorriente por la fase A, además de un leve aumento en la corriente de la fase C. Luego de aproximadamente 56 ciclos (1.12 segundos) se registra un aumento de la corriente por la fase B. Con respecto al registro de señales digitales, se observa la activación del elemento de distancia residual y de los elementos de sobrecorriente residual, sin embargo, no se aprecia el elemento que da la orden de trip sobre el interruptor 52A1 de S/E Alto Jahuel ni tampoco se ve la interrupción de la corriente. De acuerdo con lo indicado por Transelec S.A., la orden de trip fue dada por el elemento de sobrecorriente residual con un tiempo de operación de 1.8 segundos.

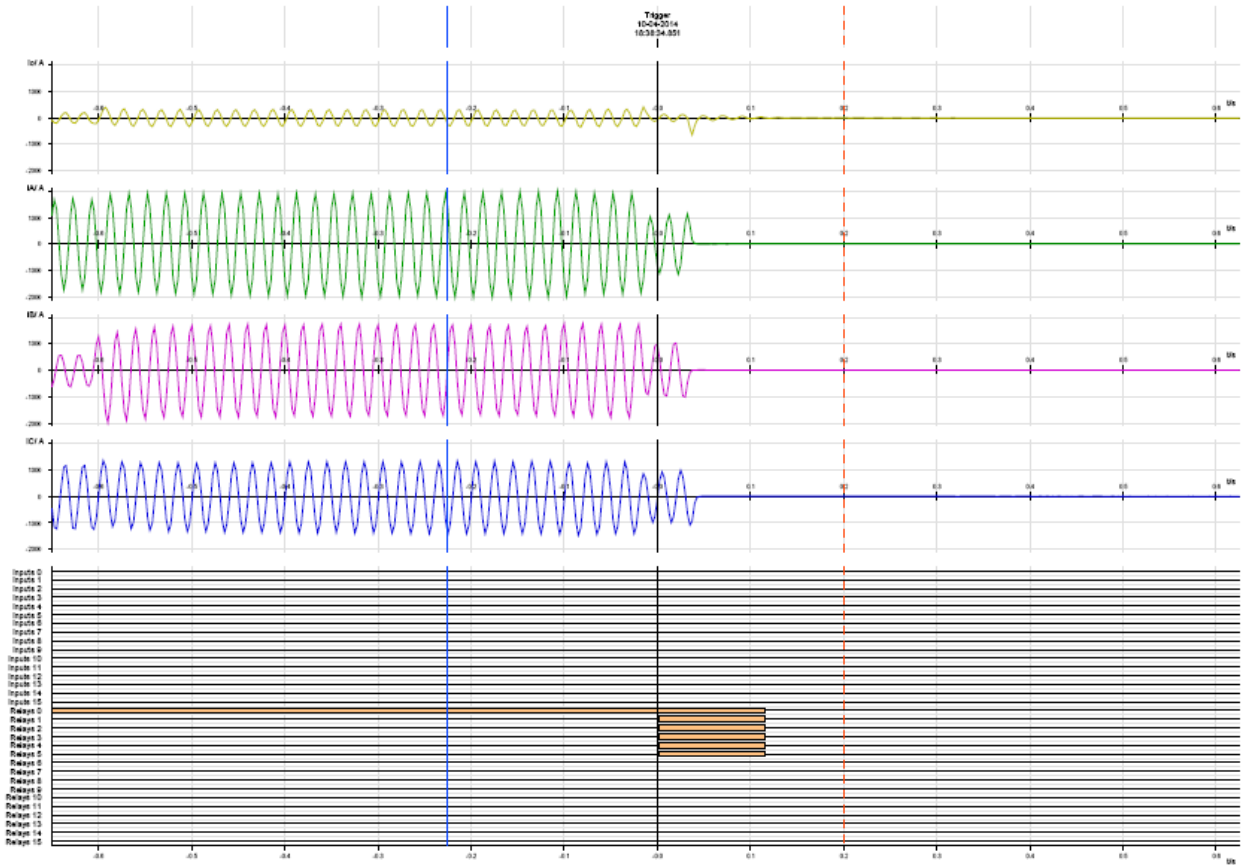
A continuación se presentan los registros de la protección Alstom KBCH 130 del paño JT6 de S/E Alto Jahuel:

En el registro oscilográfico anterior, el cual se inicia con posterioridad al inicio de la falla, se observa que la corriente por la fase A es mayor que las corrientes por las otras dos fases. Luego se produce un aumento en la corriente por la fase B (similar a lo observado en el registro oscilográfico de la protección del paño A1 de S/E Alto Jahuel) la cual permanece por cerca de 32 ciclos adicionales (0.64 segundos) antes de su interrupción. No se aprecia el elemento que da la orden de trip sobre el interruptor 52JT6 de S/E Alto Jahuel. De acuerdo con lo indicado por Transelec S.A., la orden de trip fue dada por el elemento de sobrecorriente residual con un tiempo de operación de aproximadamente 2 segundos.

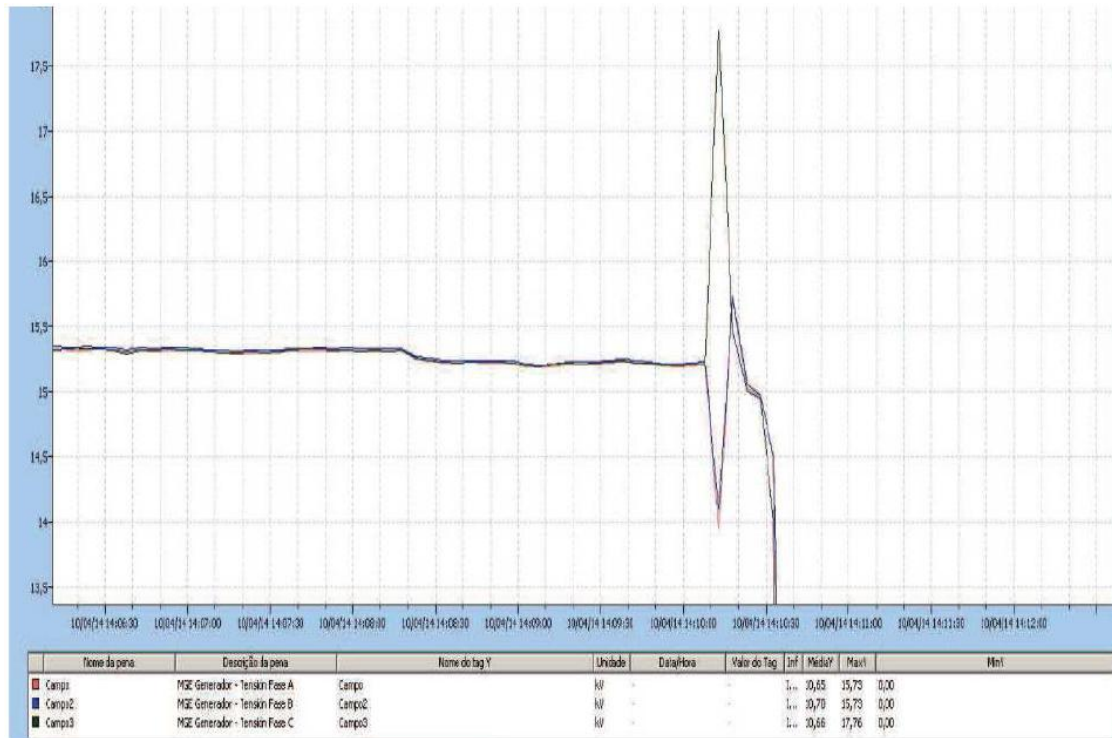
A continuación se presenta el registro de tensión en la central Energía Pacífico.

La protección de sobretensión de la central Energía Pacífico está ajustada en dos escalones, de 15.84 kV y 16.56 kV, con tiempos de operación de 10 segundos y 0.1 segundos respectivamente. En el registro oscilográfico anterior, se observa que la tensión por la fase C en la central Energía Pacífico alcanza los 17.76 kV, superando el pick-up de ambos escalones de la protección de sobretensión.

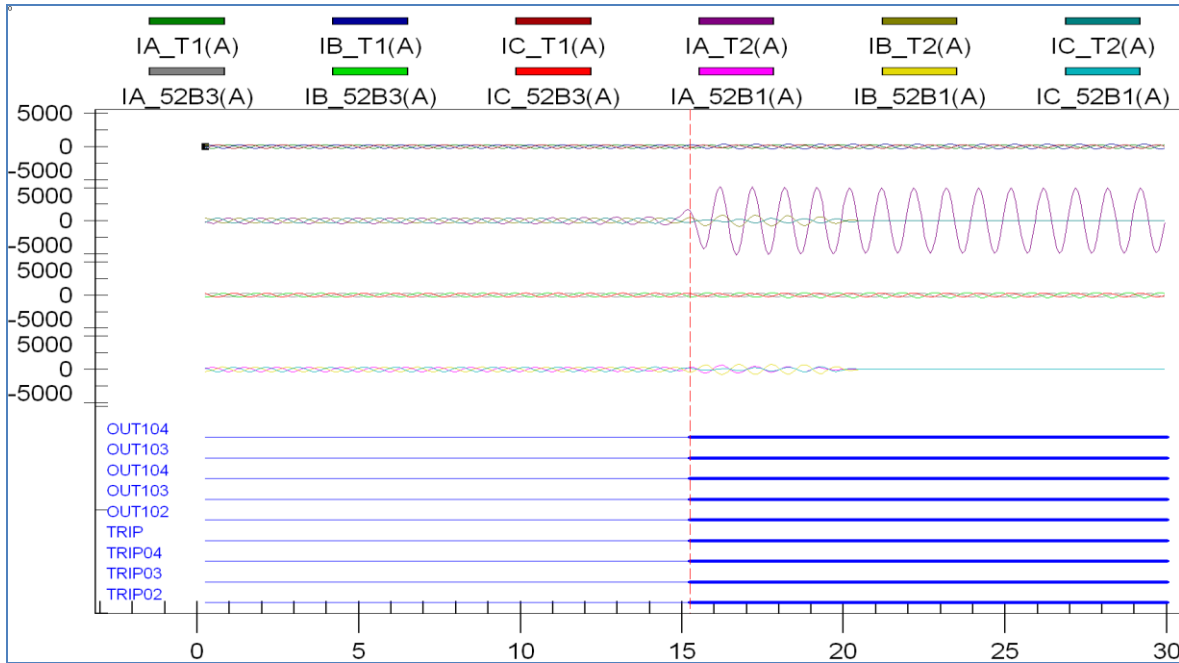
Figura N° 1. Oscilografía SEL 487B Diferencia de Barra de 66 kV de SE Paine

Del registro oscilográfico, mostrado en la figura N°1, se aprecia que esta protección diferencial detecta la falla del pararrayos correctamente dentro de su zona de cobertura, dado que el SEL487B usa TTCC tipo Bushing del lado de 66kV del transformador N°2 para medir las corrientes del paño 52BT2, dando instantáneamente la orden de trip sobre todos los interruptores de la barra de 66 kV, incluyendo al 52BT2 (OUT102), el que se abre correctamente. Sin embargo, la corriente de falla proveniente desde 154 kV, a través del transformador N°2, se mantiene, según se observa en la variable IA_T2(A). Esta situación se debe a que el interruptor del paño 52BT2 se encuentra ubicado aguas abajo del pararrayos.

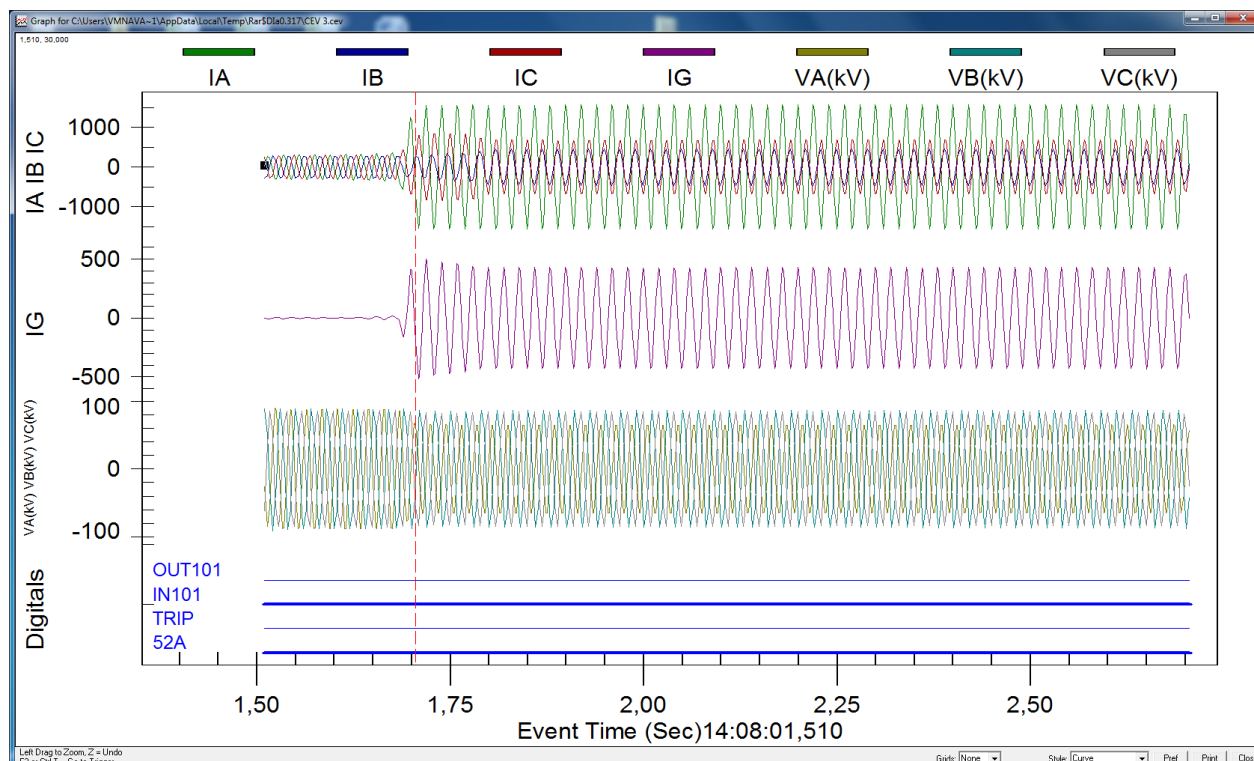
Figura N° 2. Oscilografía SEL 311C Línea 154 kV Paine

La oscilografía muestra la sobrecorriente producto de la falla del pararrayo en el lado de 66 kV del transformador N°2 de SE Paine, correctamente no se produce la operación de ninguna de las funciones dado que esta protección está concebida para proteger a la línea de 154 kV de propiedad de Transelec. Se observa además el estado del interruptor 52AT el que correctamente se encuentra cerrado (52A = 1)

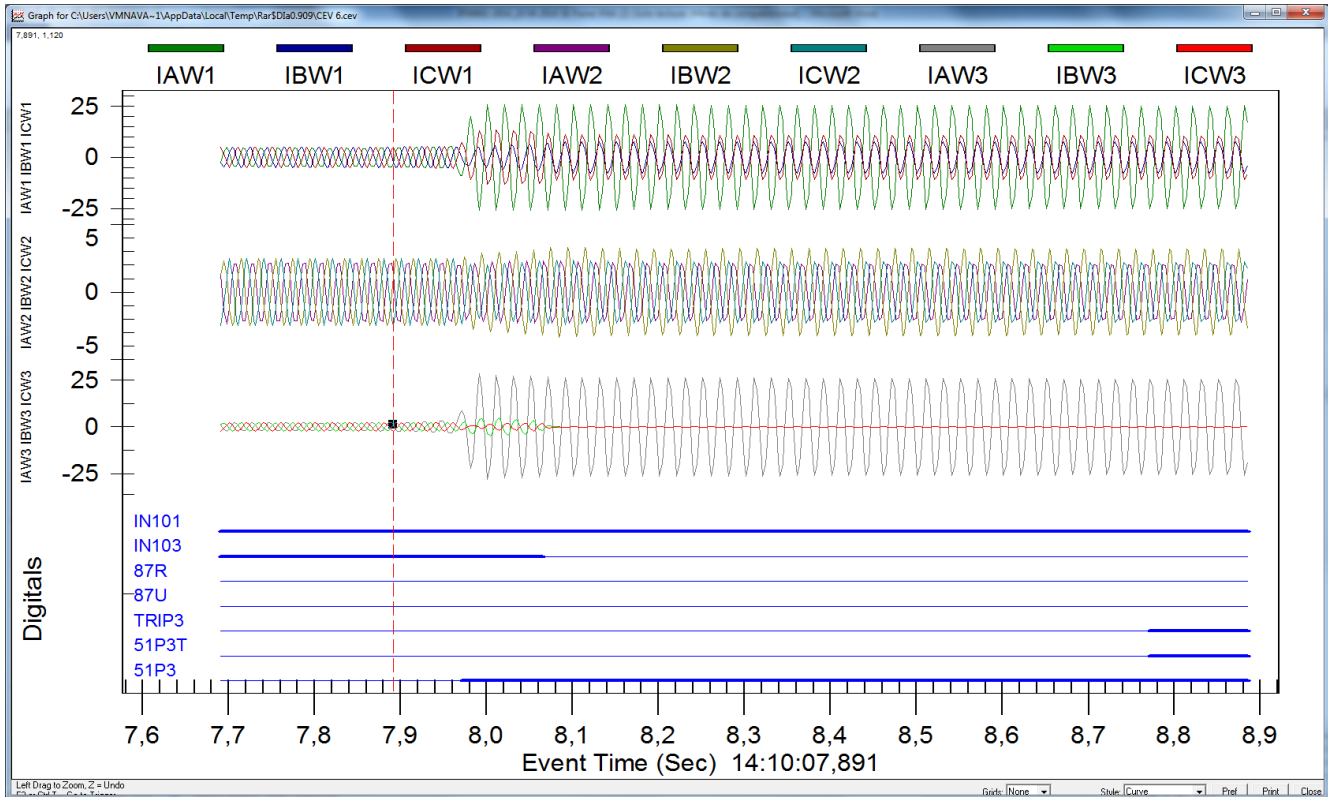
Figura N° 3. Oscilografía SEL 387 Diferencia de transformadores N° 1 y N° 2

De La oscilografía se observa la correcta no operación de la función diferencial, dado que la falla se encuentra fuera de la zona de cobertura de esta protección (87R = 0 Y 87U = 0). Por otra parte, se observa la correcta operación de la función de sobrecorriente de fases (51P3T) del paño BT2, dando orden de Trip sobre dicho interruptor (TRIP3), sin embargo, este interruptor ya se encontraba abierto (IN103=0) producto de la operación instantánea de la protección diferencial de la barra N°2 de 66 kV, además se observa que el interruptor 52AT correctamente permanece cerrado (IN101 = 1).

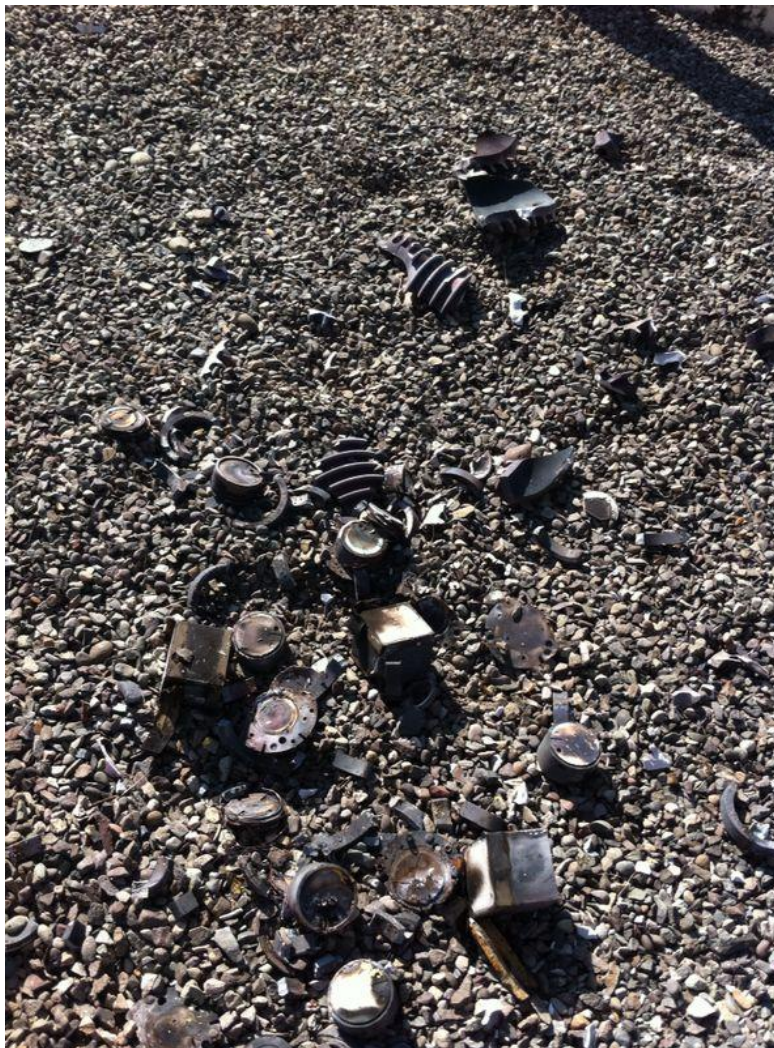
Restos del pararrayo afectado por la falla.

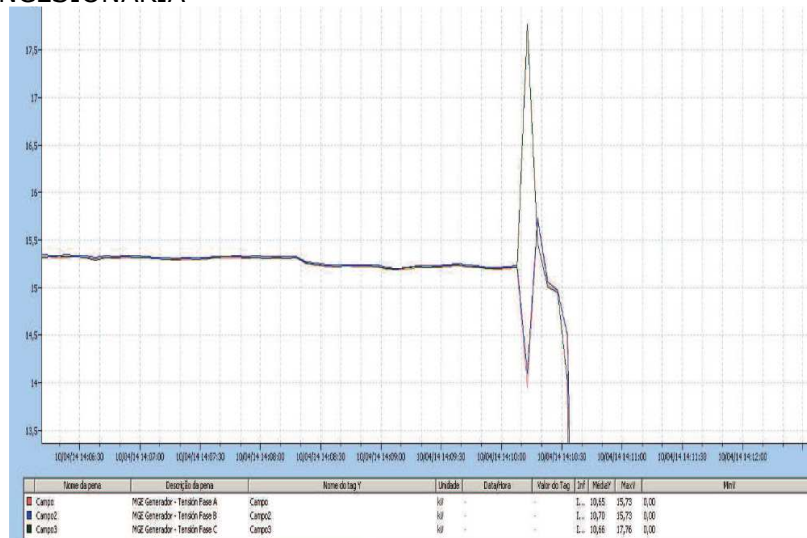
TENSION EN CONCESIONARIA

FASE R: 15730 (v)
 FASE S: 15730 (v)
 FASE T: 17760 (v)
