## Estudio para análisis de falla EAF 084/2014

### " Desconexión forzada del SIC de central Santa María"

Fecha de Emisión : 06-05-2014

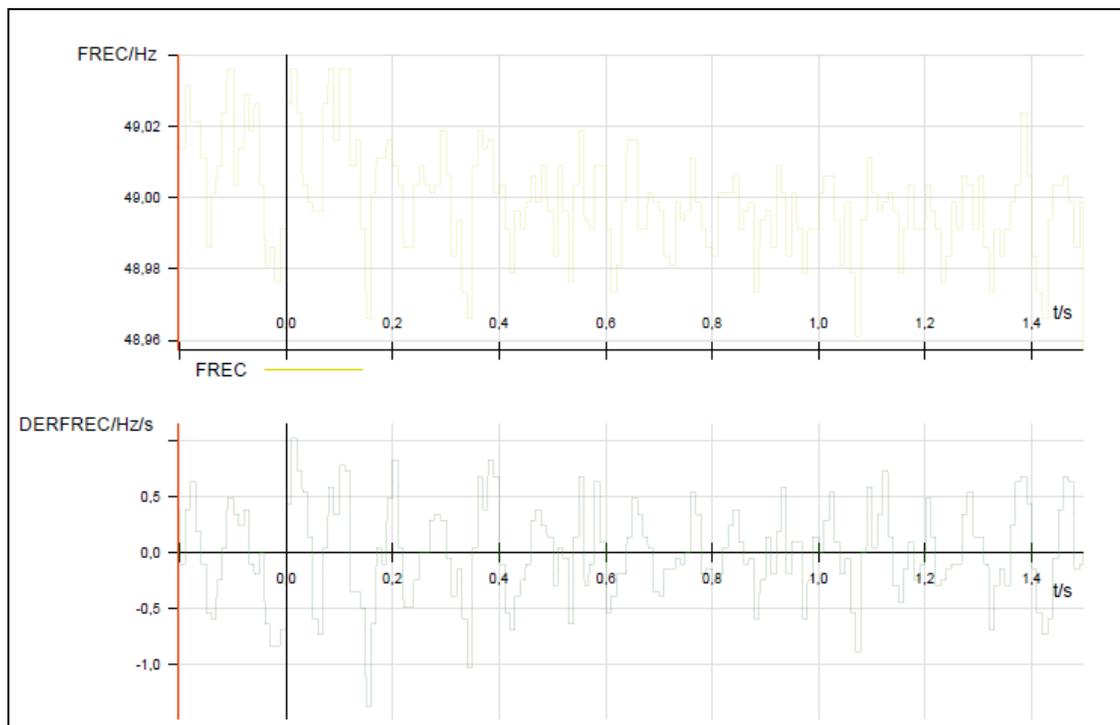
### Registros de frecuencia y gradiente de frecuencia en Secciones 1-3

A partir de los registros oscilográficos se observa que la frecuencia medida en S/E Vitacura en las 4 secciones de barra baja de los 49 Hz, por otro lado el gradiente de la frecuencia desciende por debajo de los  $-0.6$  Hz/s, luego se cumplen ambos requisitos de la lógica operacional del escalón N°1 del EDAC-BF, sin embargo, a partir de las medidas de gradientes de frecuencia mostradas, se observa que el valor medio de la medición estaría en torno a cero, dado que los valores de peaks positivos son seguidos consecutivamente por peaks negativos de amplitudes similares. El comportamiento anteriormente descrito se puede atribuir a problemas de muestreo y filtrado en la medición de la frecuencia.

- Se solicitará a Chilectra S.A:
  - o Revisión de la medición de los equipos que miden el gradiente de frecuencia en todas las SS/EE que participan en el escalón N°1 del EDAC-BF.
- Se solicitará a CMPC S.A:
  - o Registros oscilográficos del gradiente de frecuencia medido en planta ERCO ante la desconexión de central Santa María.
- Se solicitará a Colbún S.A.:
  - Enviar informe de falla de 5 días correspondiente a esta falla.
- Se solicitará a Eléctrica Puntilla S.A.:
  - Enviar informe de falla de 5 días correspondiente a esta falla.
- Se solicitará a Endesa S.A.:
  - Enviar informe de falla de 5 días correspondiente a esta falla.
- Se solicitará a Enlase S.A.:
  - Enviar informe de falla de 5 días correspondiente a esta falla.

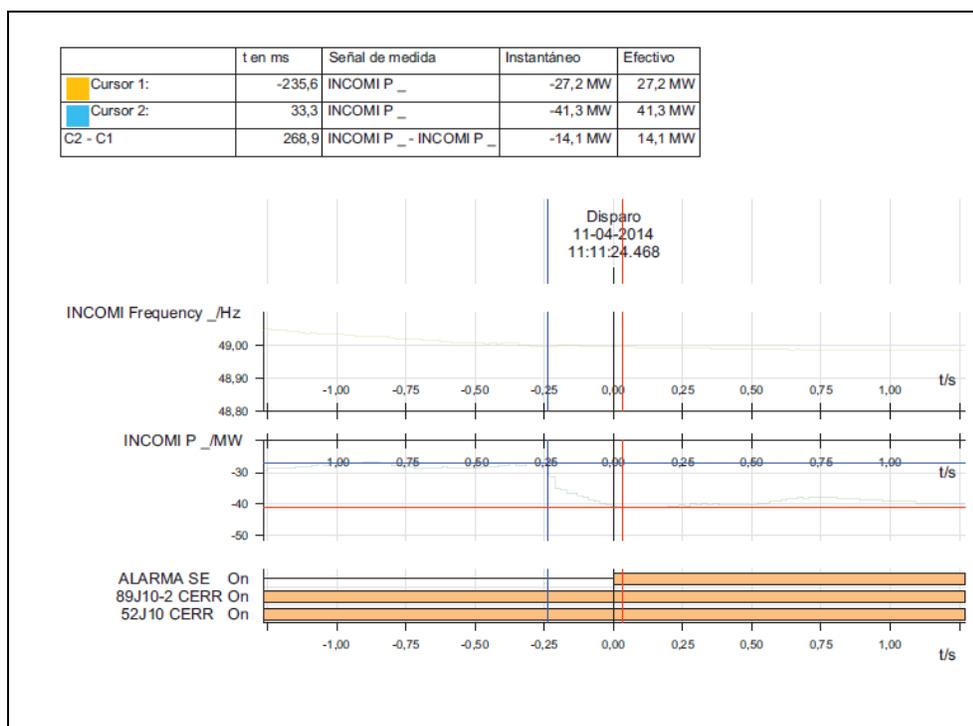
### **Registros de frecuencia en paño J10 de S/E Charrúa**

A partir del registro oscilográfico de la frecuencia medida en el paño J10 en S/E Charrúa, se aprecia el descenso de la frecuencia por debajo de los 49 Hz y el desprendimiento de 14.1 MW producto del evento. Por otro lado, el registro de frecuencia y potencia asociado al paño de planta ERCO, muestra el descenso de la frecuencia producto de la desconexión de central Santa María, donde no se puede apreciar de forma explícita que el descenso de frecuencia haya sido por debajo de los 49 Hz. Por otra parte, CMPC S.A. no envió registros del gradiente de frecuencia medido en planta ERCO producto de la falla.

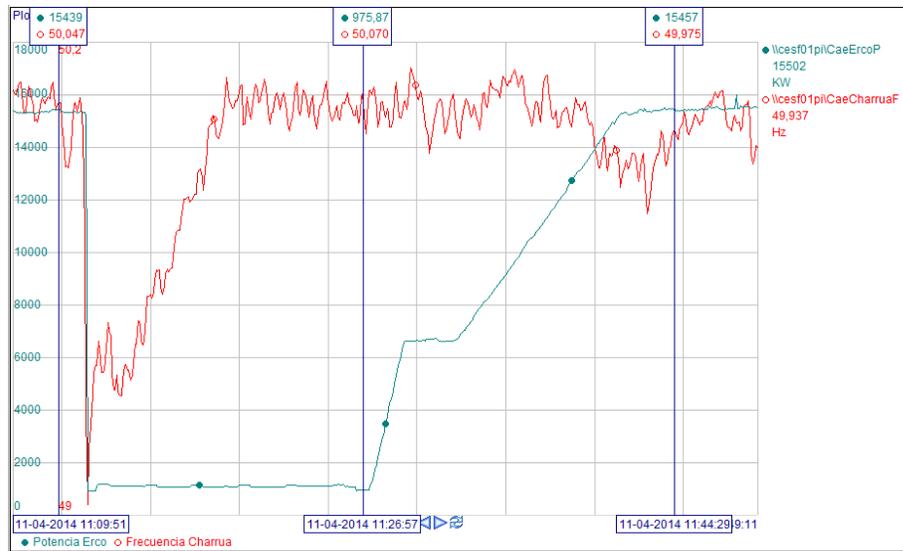
## **Registros de frecuencia en paño asociado a planta ERCO de S/E Celulosa Pacífico**

De acuerdo a lo informado por CMPC S.A. en el estudio de EDAC-BF período Noviembre 2013- Octubre 2015 elaborado por la DO, el consumo de planta ERCO es desprendido en escalón N°1 por gradiente y frecuencia absoluta.

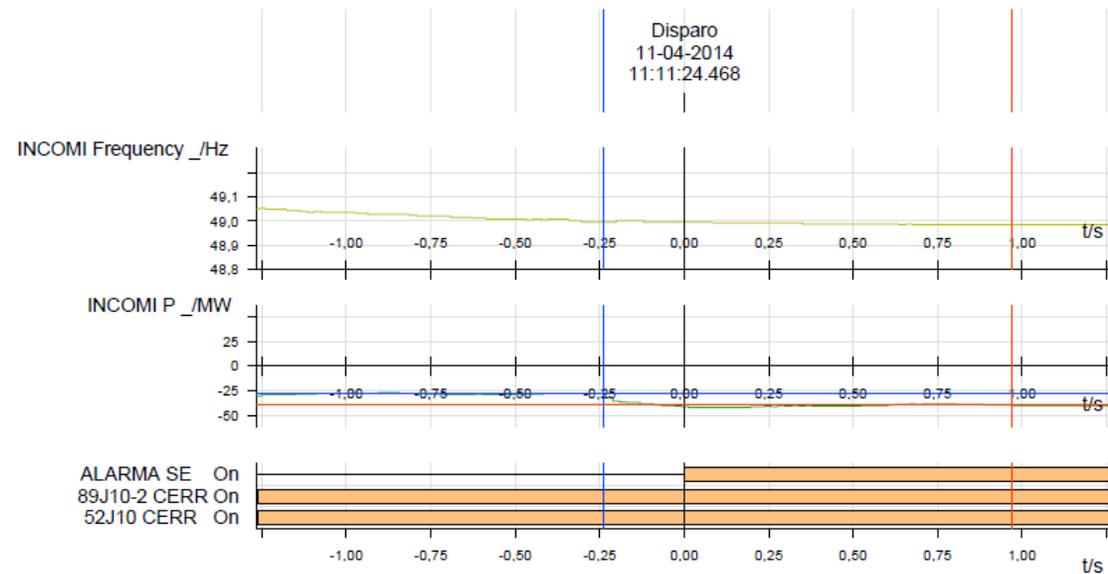
**Figura N°2: Frecuencia del SIC, vista en paño J10 subestación Charrúa 220 kV.**

En la siguiente figura, se aprecia la baja de frecuencia vista en paño J10 subestación Charrúa 220 kV. La magnitud alcanza un valor mínimo de 48.99 Hz.

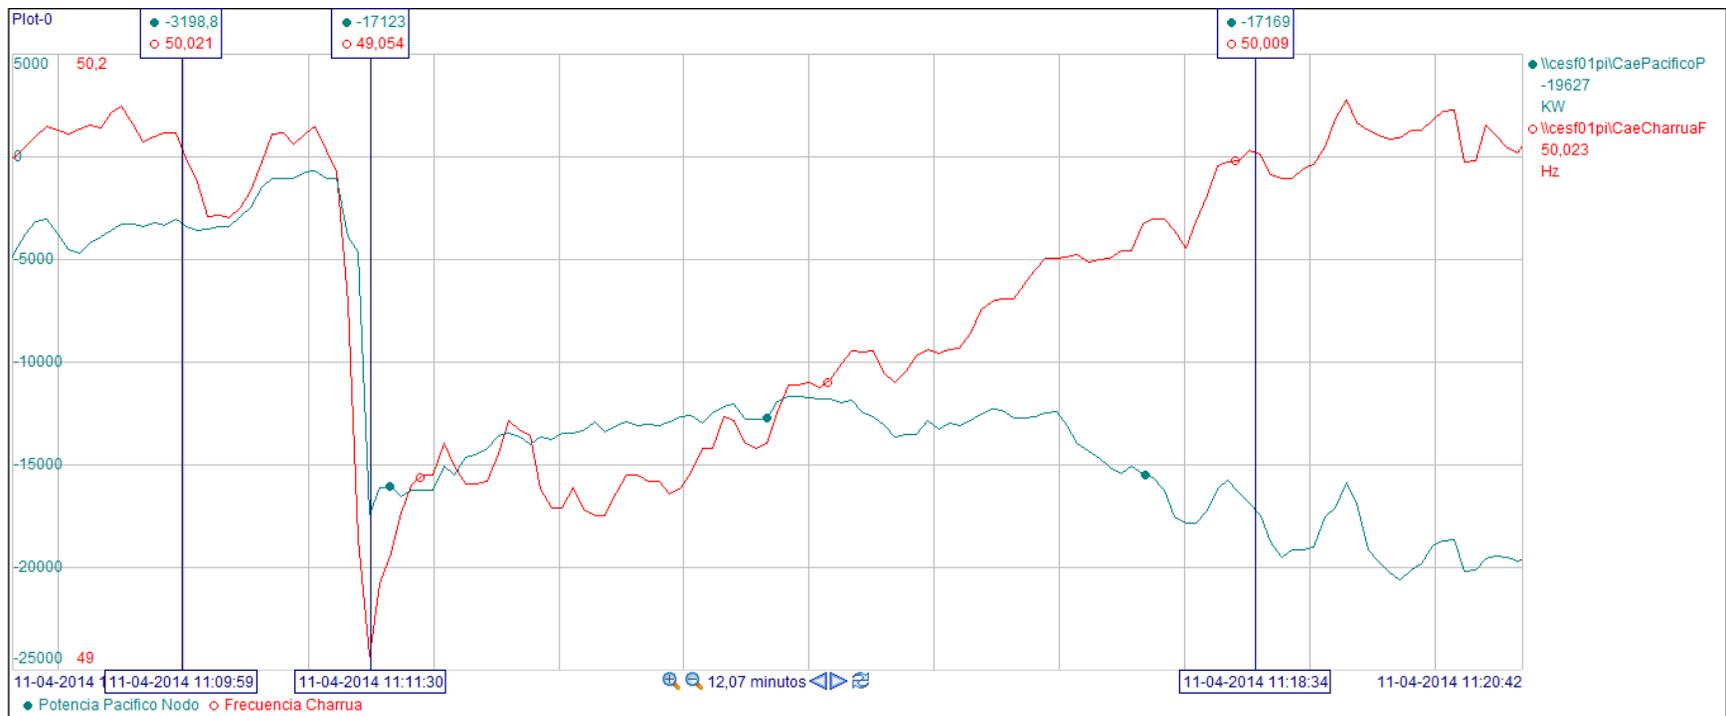
Figura N°10: Tendencia de potencia/frecuencia paño JL2 S/E CMPC Pacífico 220 kV.

En la siguiente figura, se aprecia la tendencia de potencia/frecuencia paño JL2, Planta Pacífico. El desprendimiento de carga se asocia a la desconexión de planta ERCO.
