Estudio para análisis de falla EAF 104/2016
"Falla en línea 44 kV FFCC Andes - Hnos. Clark N°2"

Fecha de Emisión: 22-04-2016

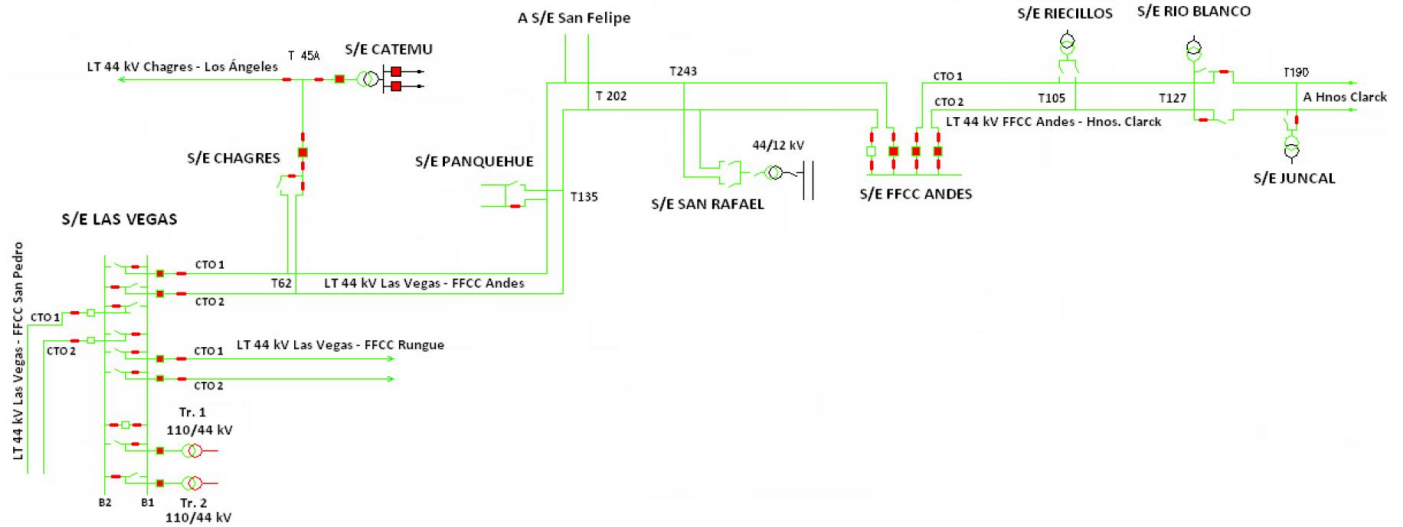
Diagrama simplificado de las instalaciones previo a la falla

Al momento de la falla la línea 44 kV FFCC Andes - Hnos. Clark N°2 se encontraba abasteciendo los consumos de la S/E Río Blanco, con los desconectores en 44 kV de dicha subestaciones abiertos hacia S/E Juncal, donde los consumos de esta última se encontraban abastecidos desde la línea 44 kV FFCC Andes - Hnos. Clark N°1.
