## Estudio para análisis de falla EAF 136/2016

### "Falla en línea 66 kV Malloa Nueva - Malloa"

Fecha de Emisión: 06-05-2016

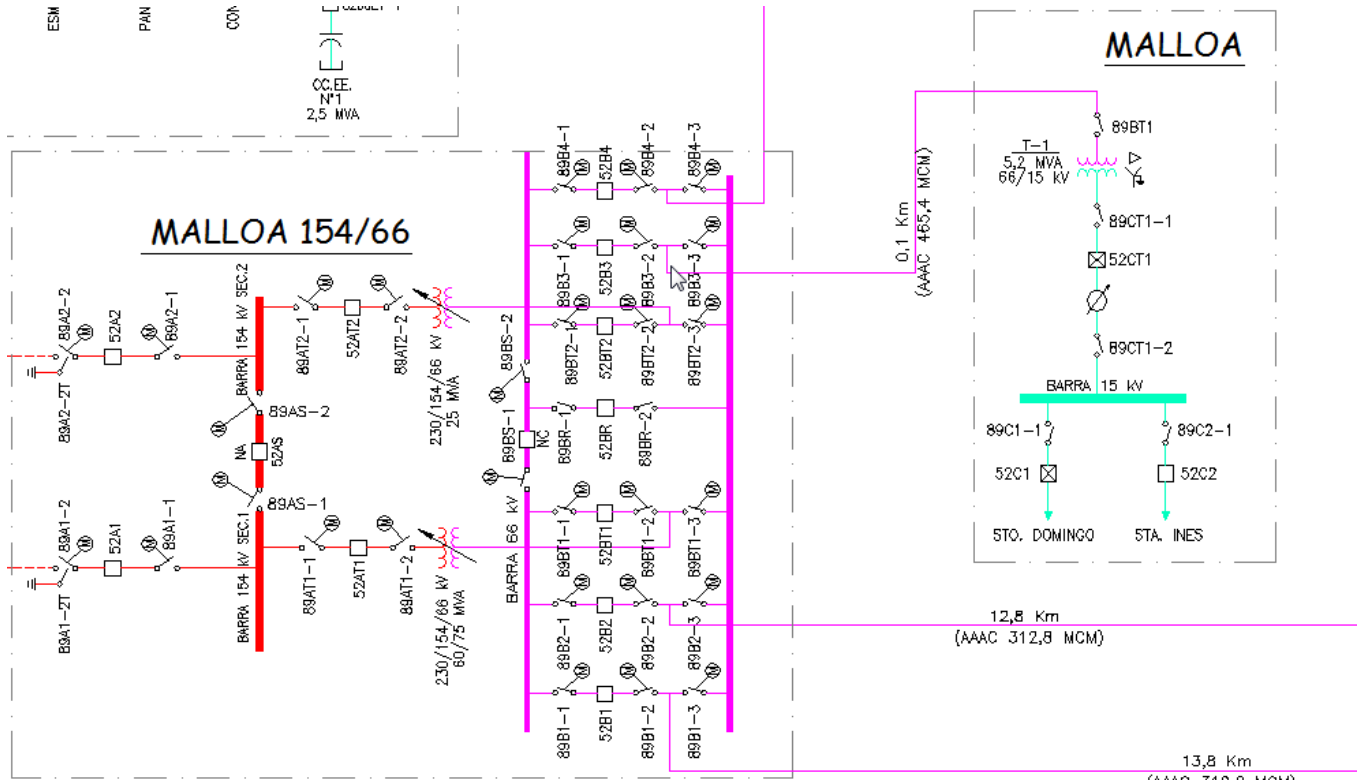
**Diagrama simplificado de las instalaciones previo a la falla**

De acuerdo con lo informado por Transnet S.A., se produjo la desconexión de la línea 66 kV Malloa Nueva - Malloa, debido a falla en redes de distribución de 15 kV de S/E Malloa, específicamente en el alimentador Santa Inés, durante fuerte temporal de viento, lluvia y rayos en la zona.

Las instalaciones de transmisión se encontraban en servicio normal en los momentos previos a la desconexión forzada.
