Estudio para análisis de falla EAF 249/2014

"Desconexión forzada transformador 110/60 kV SE Cerro Calera"

Fecha de Emisión: 24-10-2014

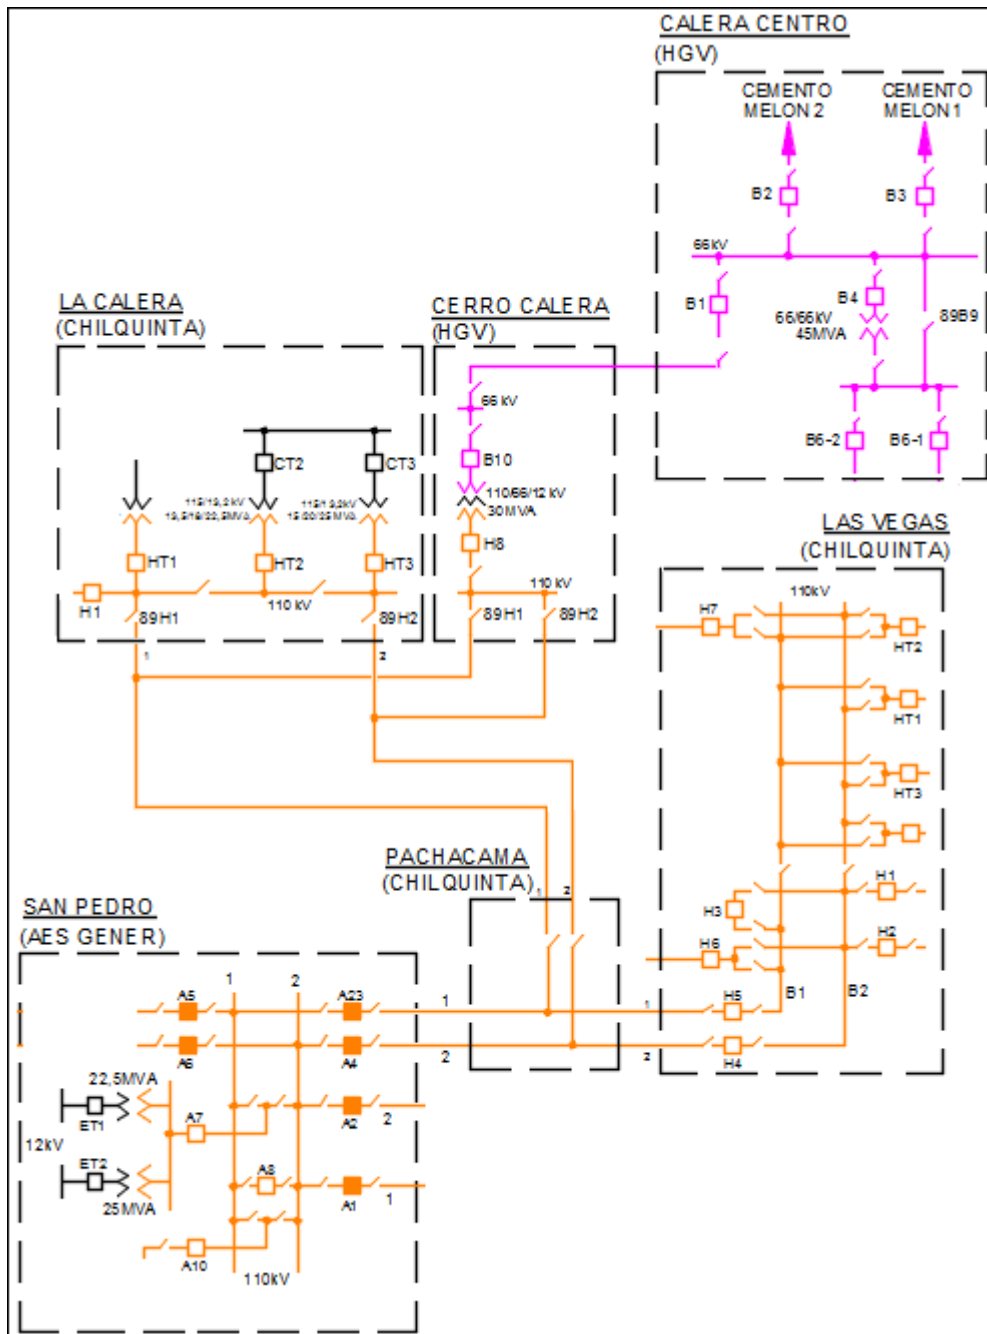
Diagrama simplificado de las instalaciones previo a la falla

De acuerdo con lo informado por la empresa Colbún S.A., durante maniobras de cambio de arranque en S/E Cerro Calera, se produjo la apertura intempestiva del interruptor 52H8 por activación de contacto que impide la operación manual del desconectador 89H1.

"Momentos previos a la falla, se realizaban maniobras de cambio de arranque de la línea Tap Pachacama – La Calera 110kV (con línea energizada) desde el circuitos N°2 al circuito N°1, a solicitud de Gener. En ese momento se presenta una falla en el sistema de accionamiento eléctrico del desconectador 89-H1 por lo que se proceden a realizar las maniobras manualmente. La línea Cerro Calera – Calera Centro 60kV se encontraba en servicio normal con una transferencia de 16 MW alimentando a la Fábrica Cemento Melón".

"Se modificará la guía de maniobra existente para realizar el cambio de alimentador de la Línea Tap Pachacama – La Calera 110kV, incorporándose medidas de seguridad de alimentación desde S/E Esperanza y desconexión previa del interruptor 52-H8. Se revisará el sistema de accionamiento del desconectador 89-H1 que presentó falla durante las maniobras."
