Estudio para análisis de falla EAF 252/2014

"Falla en línea 66 kV Rancagua - Rosario"

Fecha de Emisión: 28-10-2014

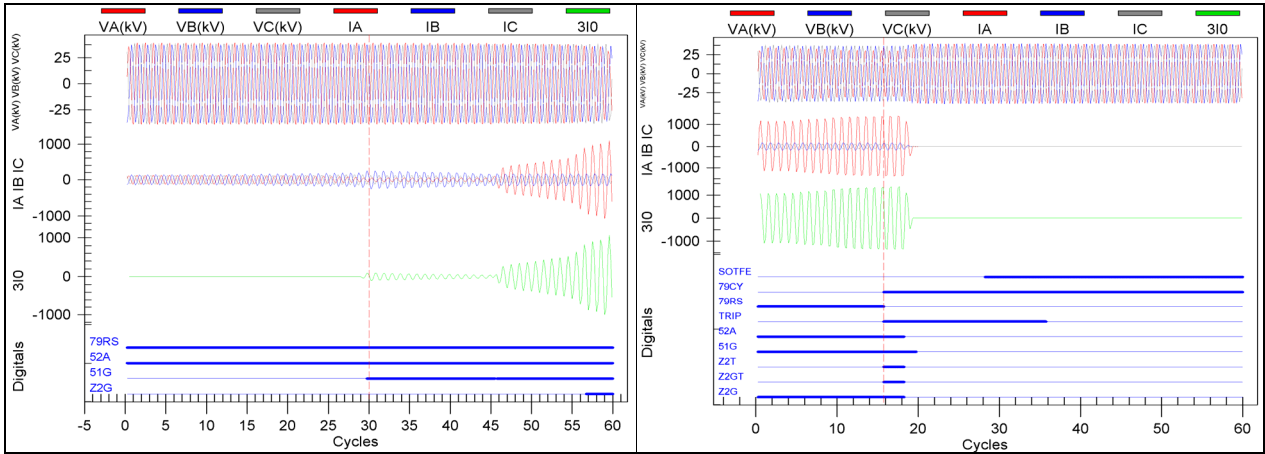
Registros oscilográficos paño B4 S/E Rancagua, falla inicial

En las oscilografías anteriores se aprecia la presencia de una falla monofásica en las fase A del sistema de 66 kV con una corriente de falla I_A en torno a 1500 A, con presencia de corriente residual $3I_0$ que llega a un valor también en torno a 1500 A de acuerdo con los registros de Reporte de Eventos previos (Transnet señala que "de las variables analógicas se aprecia claramente en el ciclo 30 del registro la disminución de la corriente en la fase A, que se explica por el corte del conductor, luego en el ciclo 45 aproximadamente, se produce el aumento sostenido de la corriente en esta fase, dado que el conductor ya toma contacto con el suelo, produciendo la falla a tierra en fase A"). La falla es detectada por las funciones de protección 51N y 21N (zonas 4, 3 y 2 secuencialmente) según se observa en el registro de eventos SER asociado, teniéndose que la orden de trip sobre el 52B4 de S/E Rancagua es enviada por la protección de distancia 21N zona 2 en un tiempo de operación de 401 ms, el que se condice con su temporización programada de 400 ms.

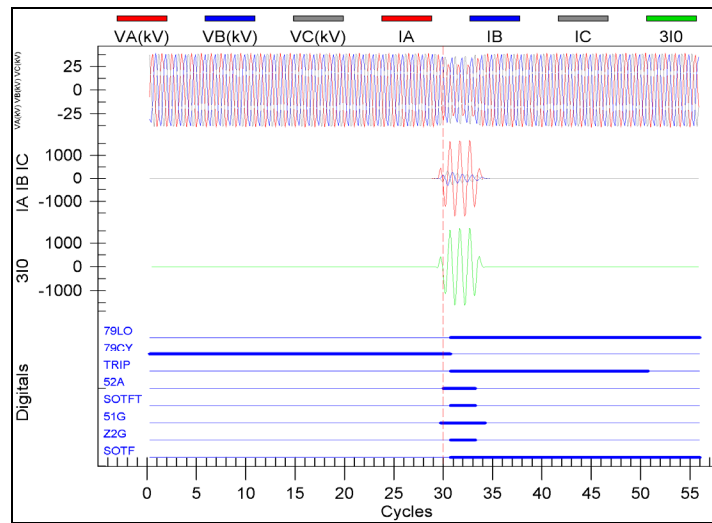
Registro oscilográfico paño B4 S/E Rancagua, reconexión automática

En la oscilografía anterior se aprecia nuevamente la presencia de una falla en el sistema de 66 kV, también de característica monofásica (en fase A), con una corriente de falla I_A y una componente residual $3I_0$ en torno a 1500 A, teniéndose esta vez que la orden de trip sobre el 52B4 de S/E Rancagua es enviada en un tiempo de operación instantáneo por la función de cierre contra falla SOTF (asociada al elemento Z2G de la protección). Tras lo anterior el esquema de reconexión automática pasa a estado de bloqueo (79LO Asserted).

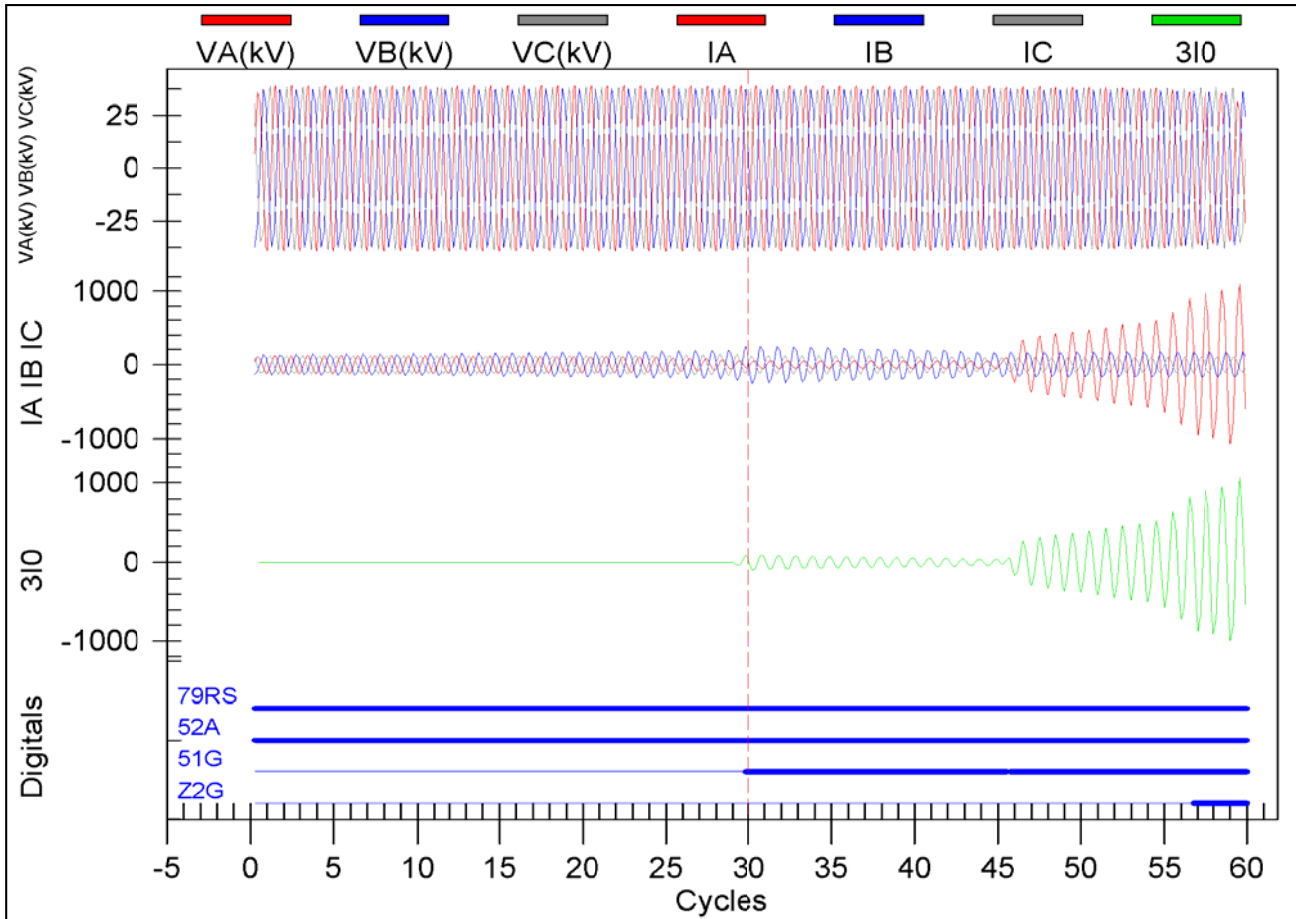
Figura N°1: Registro oscilográfico que muestra la evolución de la falla.

En la oscilografía N°1, correspondiente al evento de la operación del interruptor 52B4 de S/E Rancagua, muestra la correcta activación del elemento de distancia para fallas a tierra en segunda zona “Z2G”, y el elemento de sobrecorriente residual “51G”, para la detección de la falla monofásica a tierra, fase A.

De las variables analógicas se aprecia claramente en el ciclo 30 del registro la disminución de la corriente en la fase A, que se explica por el corte del conductor, luego en el ciclo 45 aproximadamente, se produce el aumento sostenido de la corriente en esta fase, dado que el conductor ya toma contacto con el suelo, produciendo la falla a tierra en fase A.

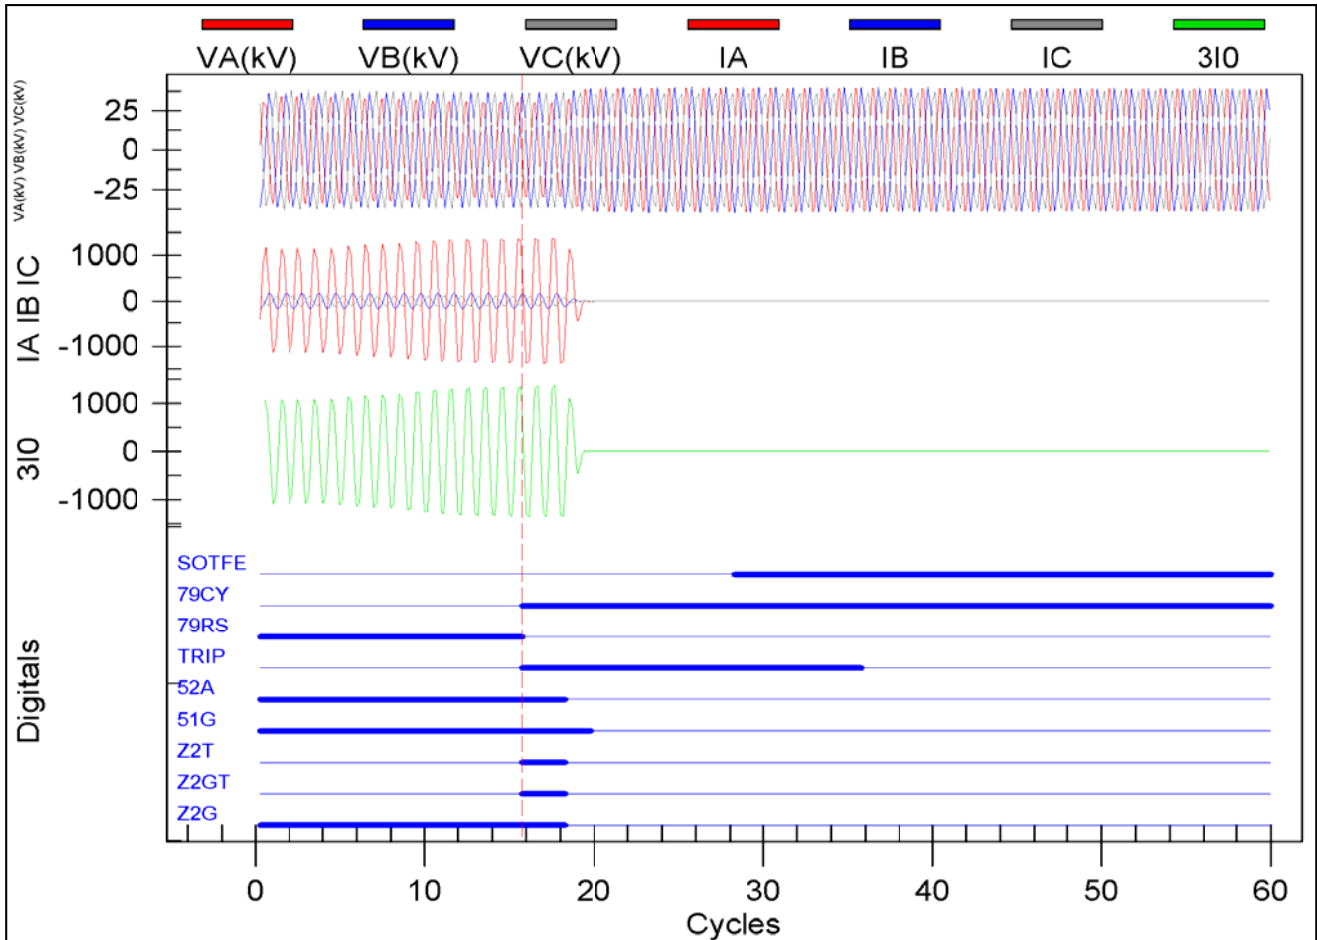
Figura N°2: Registro oscilográfico que muestra la evolución de la falla.

En la oscilografía N°2, correspondiente al evento de la operación del interruptor 52B4 de S/E Rancagua, muestra la continuación de la oscilografía N°1, donde se puede observar la correcta operación finalmente por medio del elemento de distancia para fallas a tierra en segunda zona “Z2GT”, ante la falla monofásica a tierra, fase A, de tipo permanente. Además, correctamente se activa la reconexión automática (79CY=1).

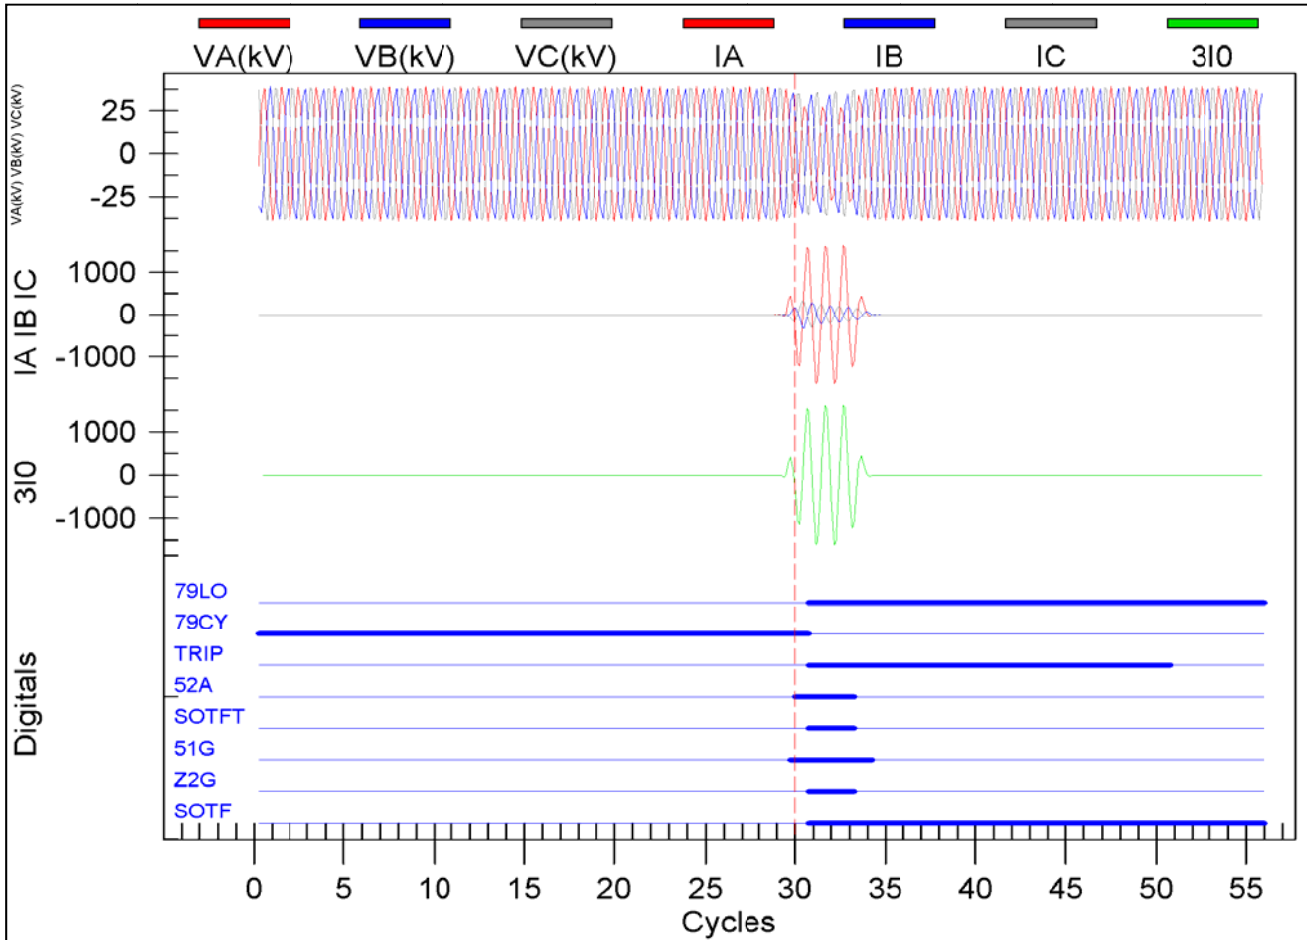
Figura N°3: Registro oscilográfico que muestra la evolución de la falla.

En la oscilografía N°3, correspondiente al evento de la reconexión del interruptor 52B4 de S/E Rancagua, se aprecia la correcta operación instantánea por medio de su función cierre contra falla (SOTFT), detectando el reencendido de la falla de característica permanente monofásica a tierra en fase A, dando orden de trip sobre el interruptor 52B2 de S/E Victoria en forma instantánea.

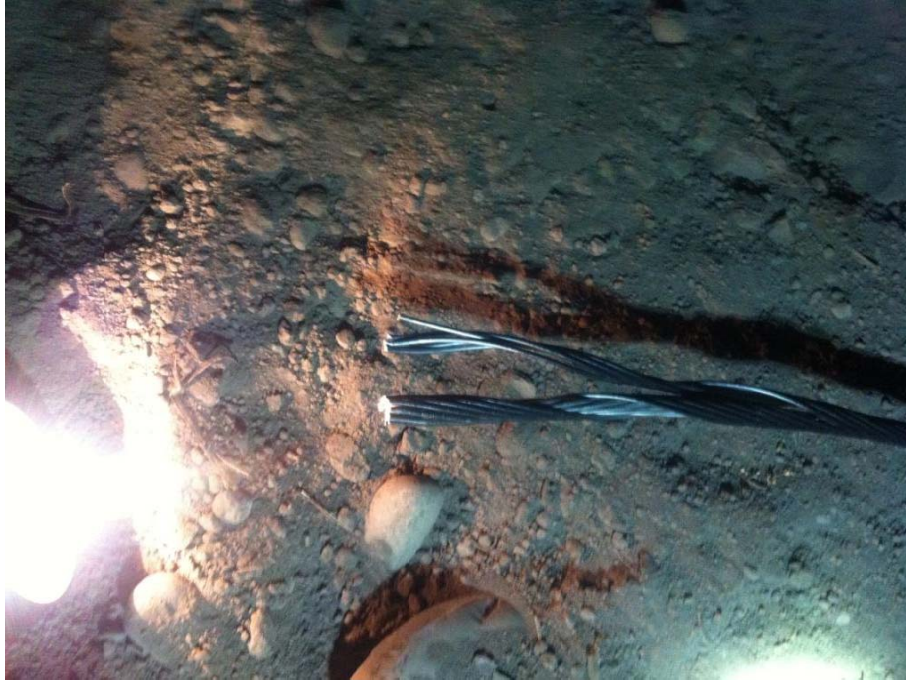
En inspección pedestre se encuentra que entre las estructuras N° 107 - 108 el conductor cortado por acto vandálico de antisociales en su intento de robo de conductor.

Imagen a) Corte conductor

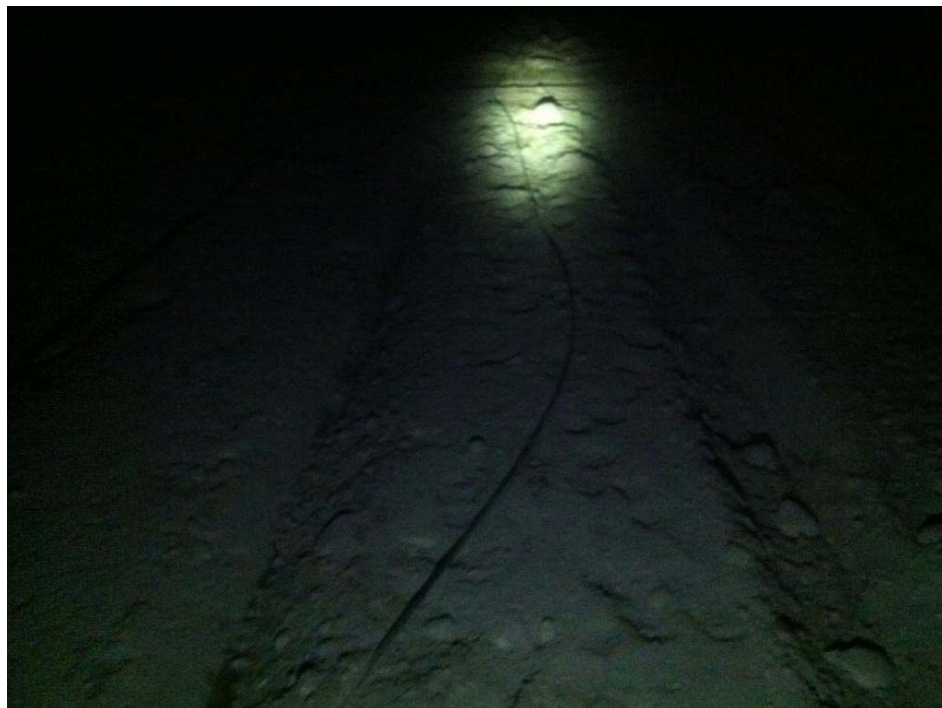
Imagen b) Conductor en el suelo

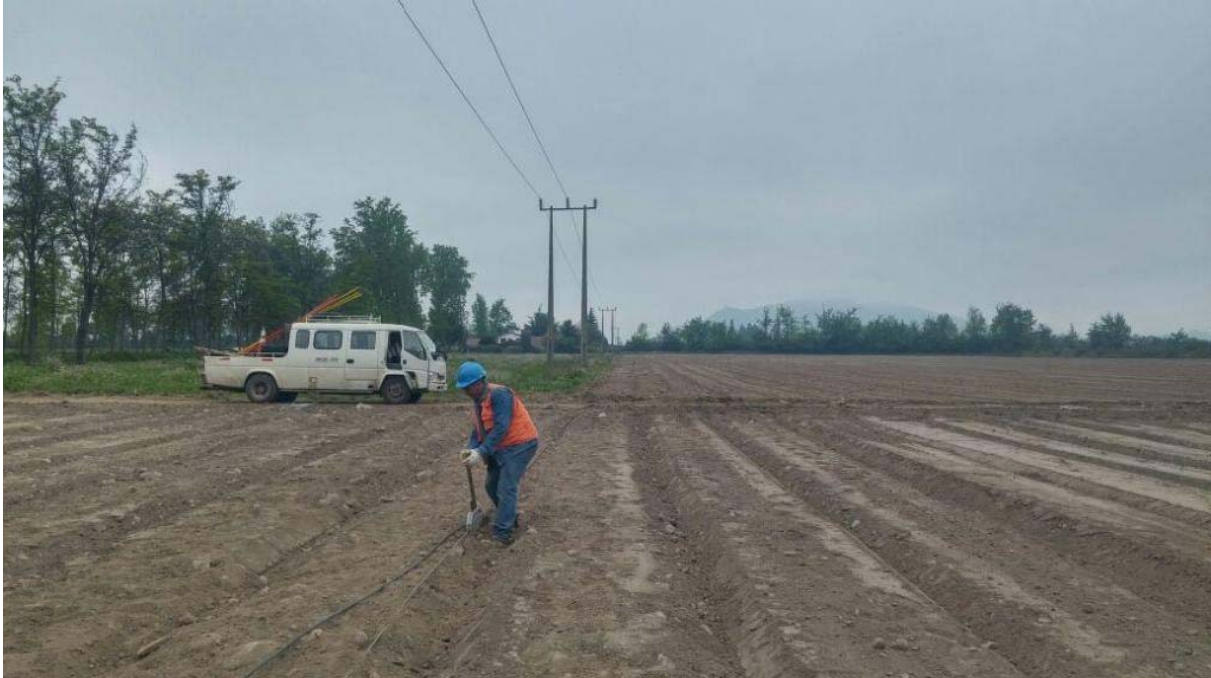
Imagen c) Labores de reparación de conductor cortado

Durante la mañana del día 08 de octubre se realizan las reparaciones de conductor del tramo afectado por el acto vandálico probando en vacío la línea y quedando normalizada la topología del sistema a contar de las 15:48 hrs.”

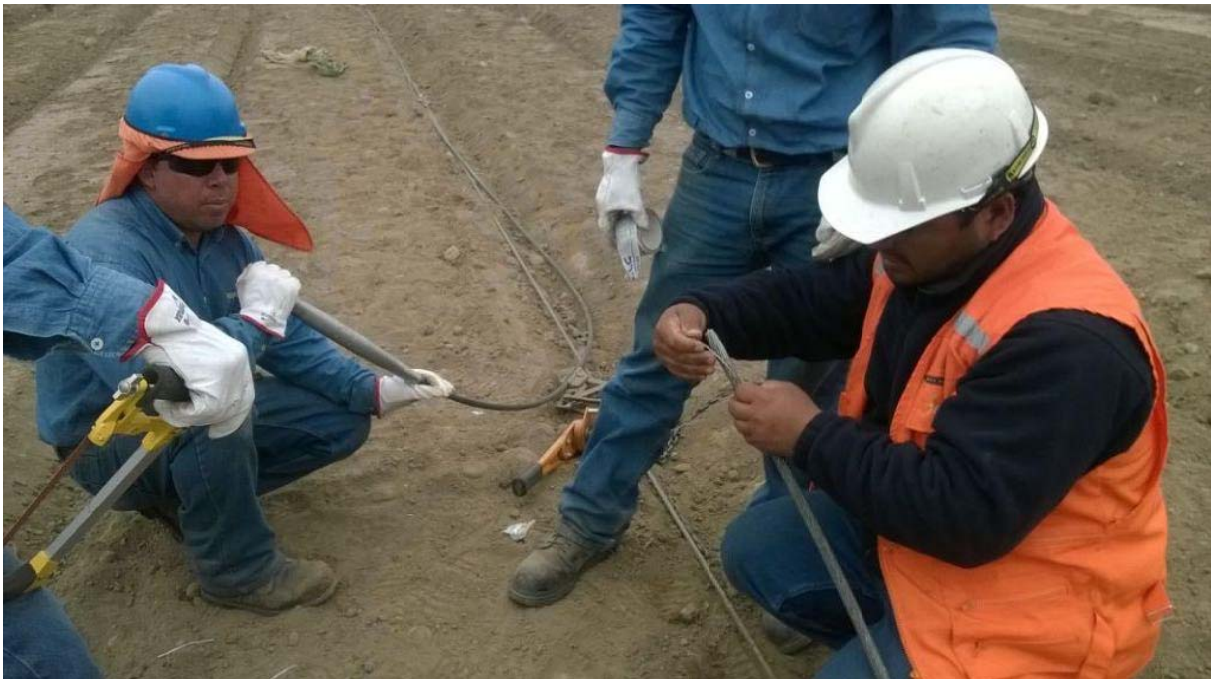
Imagen d) Labores de reparación de conductor cortado

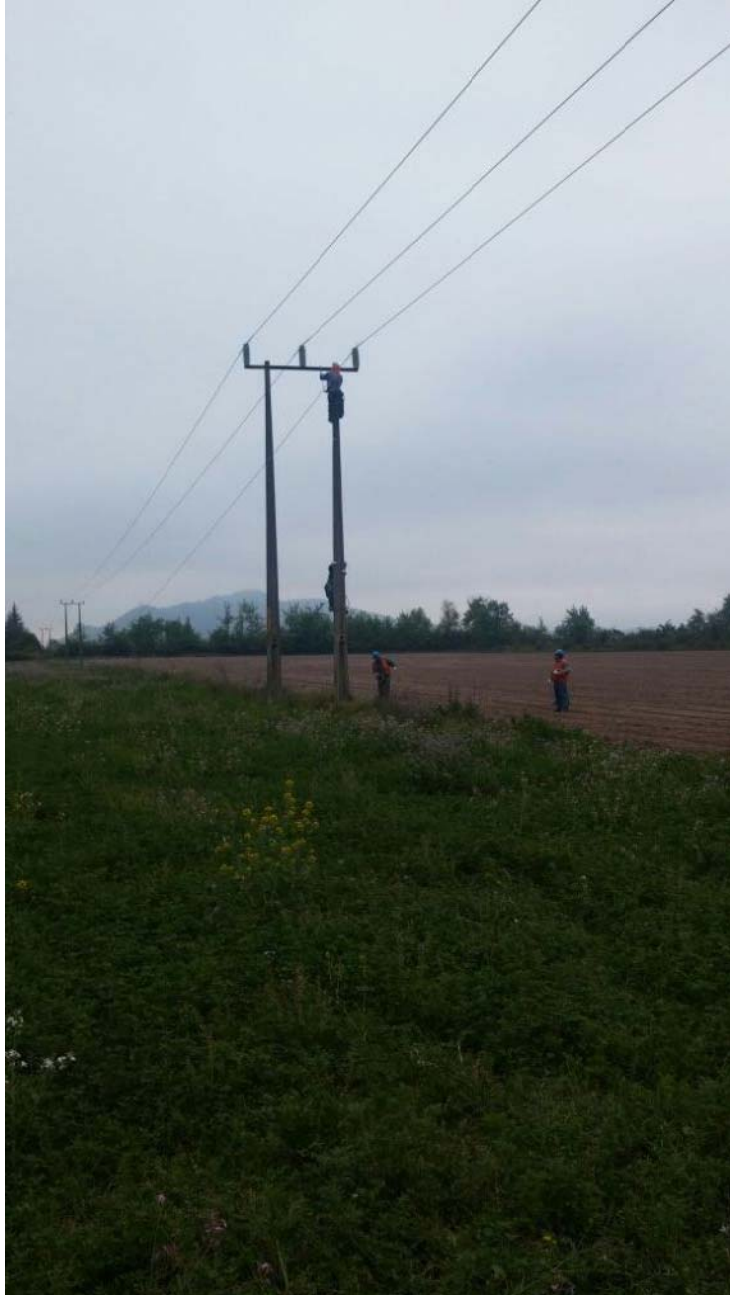
Imagen e) Termino de trabajos de reparación
