Estudio para análisis de falla EAF 256/2014
"Falla en línea 66 kV Loncoche – Villarrica N°2 "
Fecha de Emisión : 10-11-2014

INFORME (s) CDEC N°: IF01969/2014	FECHA DE FALLA: 17/10/2014
INSTALACIÓN (ES) LT 66 KV LONCOCHE – VILLARRICA CTO N°2

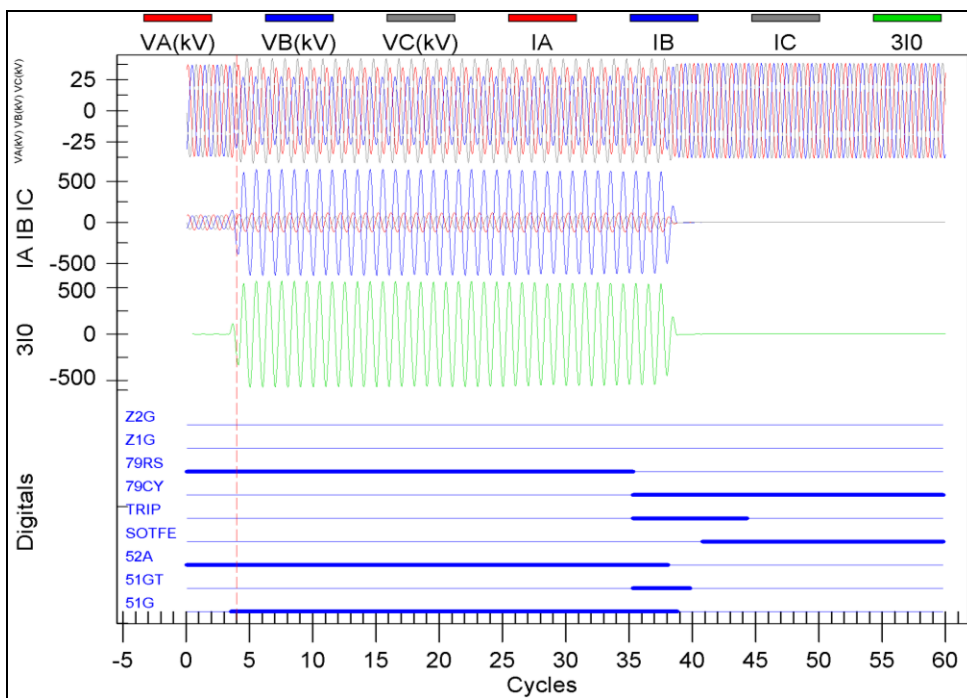
Registros oscilográficos y de señales digitales asociados al paño B7 de S/E Loncoche (primera operación)

A partir del registro oscilográfico se aprecia sobrecorriente por la fase B en torno a los 600 [A] y sobrecorriente de tipo residual en torno a los 550 [A], además de caída de tensión por la fase B, lo que permite inferir la presencia de una falla de tipo monofásica entre la fase B y tierra. Por otro lado, el registro de señales digitales muestra la activación de la protección de sobrecorriente residual (direccional de acuerdo a lo indicado por Transnet) en $t=80$ [ms] aproximadamente y posterior envío de orden de trip en $t=780$ [ms] e inicio del ciclo de reconexión automática (señal 79CY).

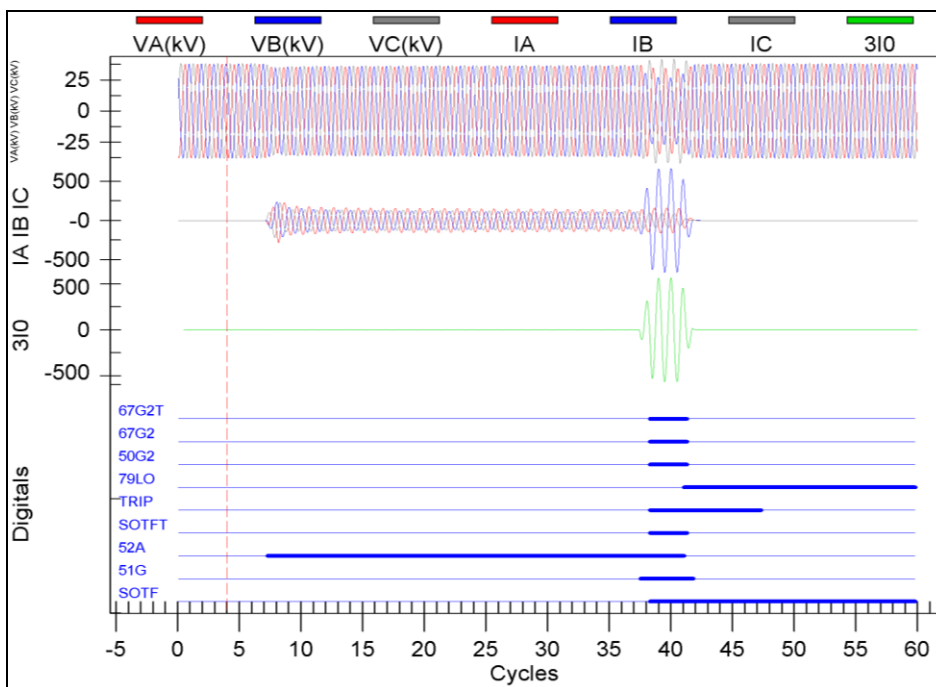
Registros oscilográficos y de señales digitales asociados al paño B7 de S/E Loncoche (segunda operación)

A partir del registro oscilográfico, después de reconexión automática exitosa del 52B7 de Loncoche, se observa reencendido de la falla y operación de la función de cierre contra falla SOTF, la cual envía orden de trip de forma instantánea, además el ciclo de reconexión automática entra en estado de bloqueo (señal 79LO).

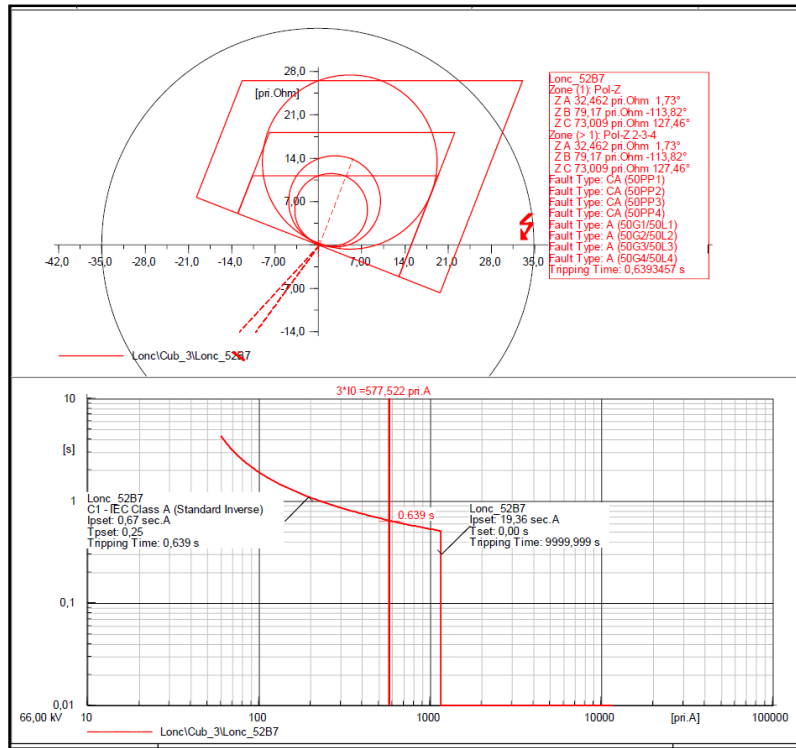
Analisis teórico de operación de 67N (realizado por Transnet)

La figura anterior muestra una simulación realizada por Transnet S.A., en la cual se simula una falla de tipo monofásica a tierra con resistencia de falla de 60 [Ω], la cual permitiría reproducir la falla anteriormente analizada. Los resultados del analisis permiten observar que la funcion 21N no detectaría la falla, al ubicarse fuera de las zonas de la protección de distancia en el diagrama R-X, luego en respaldo operaría la protección de sobrecorriente residual 67N en 639 [ms] teóricos, considerando los supuestos de la simulación.

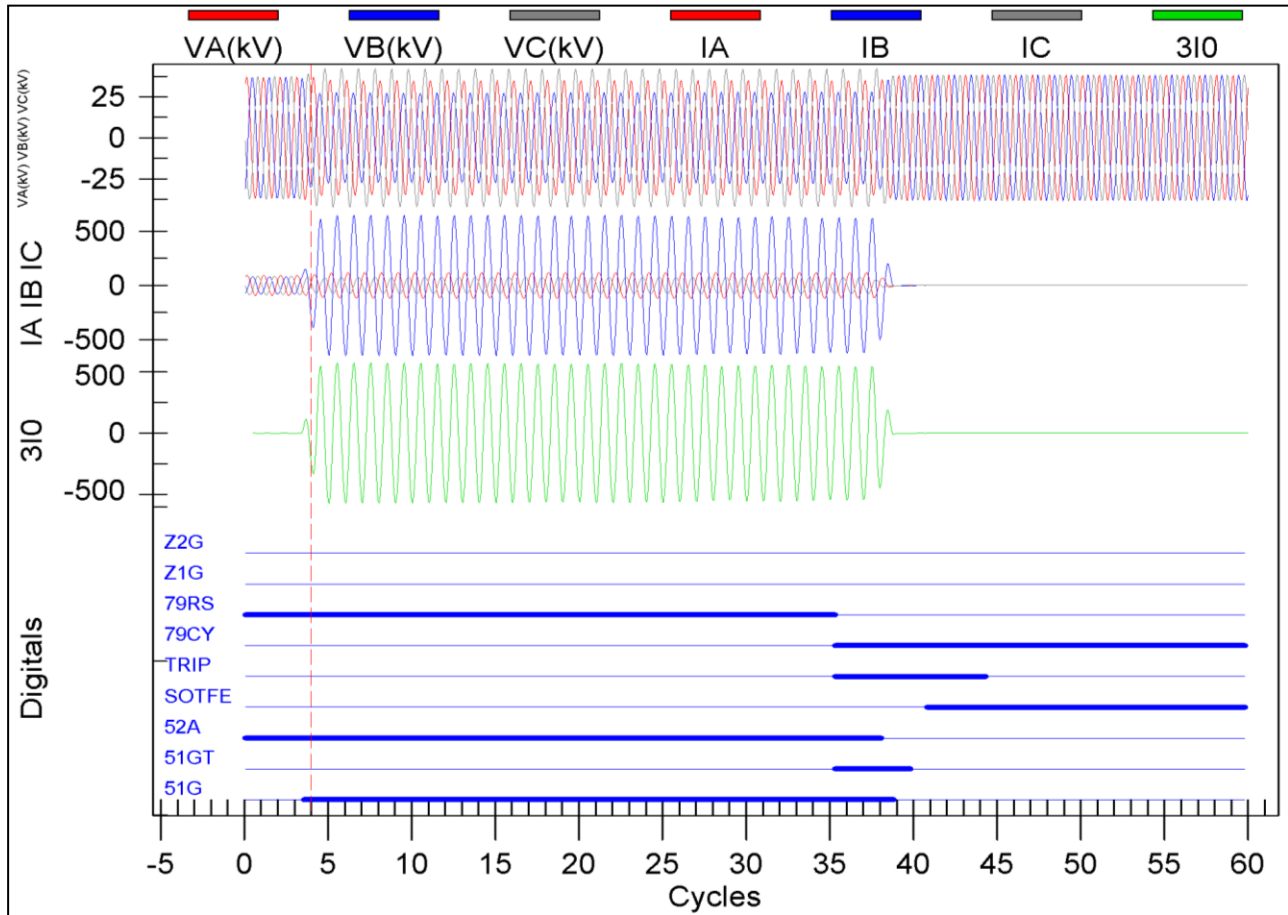
Oscilografía N° 1 registrada en Relé SEL-311C del paño 52B7 de S/E Loncoche:

Figura N°2: Registro oscilográfico que muestra la evolución de la falla.

En la oscilografía N°1, correspondiente al evento de la operación del interruptor 52B7 de S/E Loncoche, muestra la correcta operación del relé SEL311C por medio de su elemento de sobrecorriente residual para fallas a tierra "51G", detectando falla monofásica (fases B) a tierra, dando orden de trip, con un tiempo de operación de 0.63 segundos sobre el interruptor. Además, correctamente se inicia el proceso de reconexión automática (79CY=1).

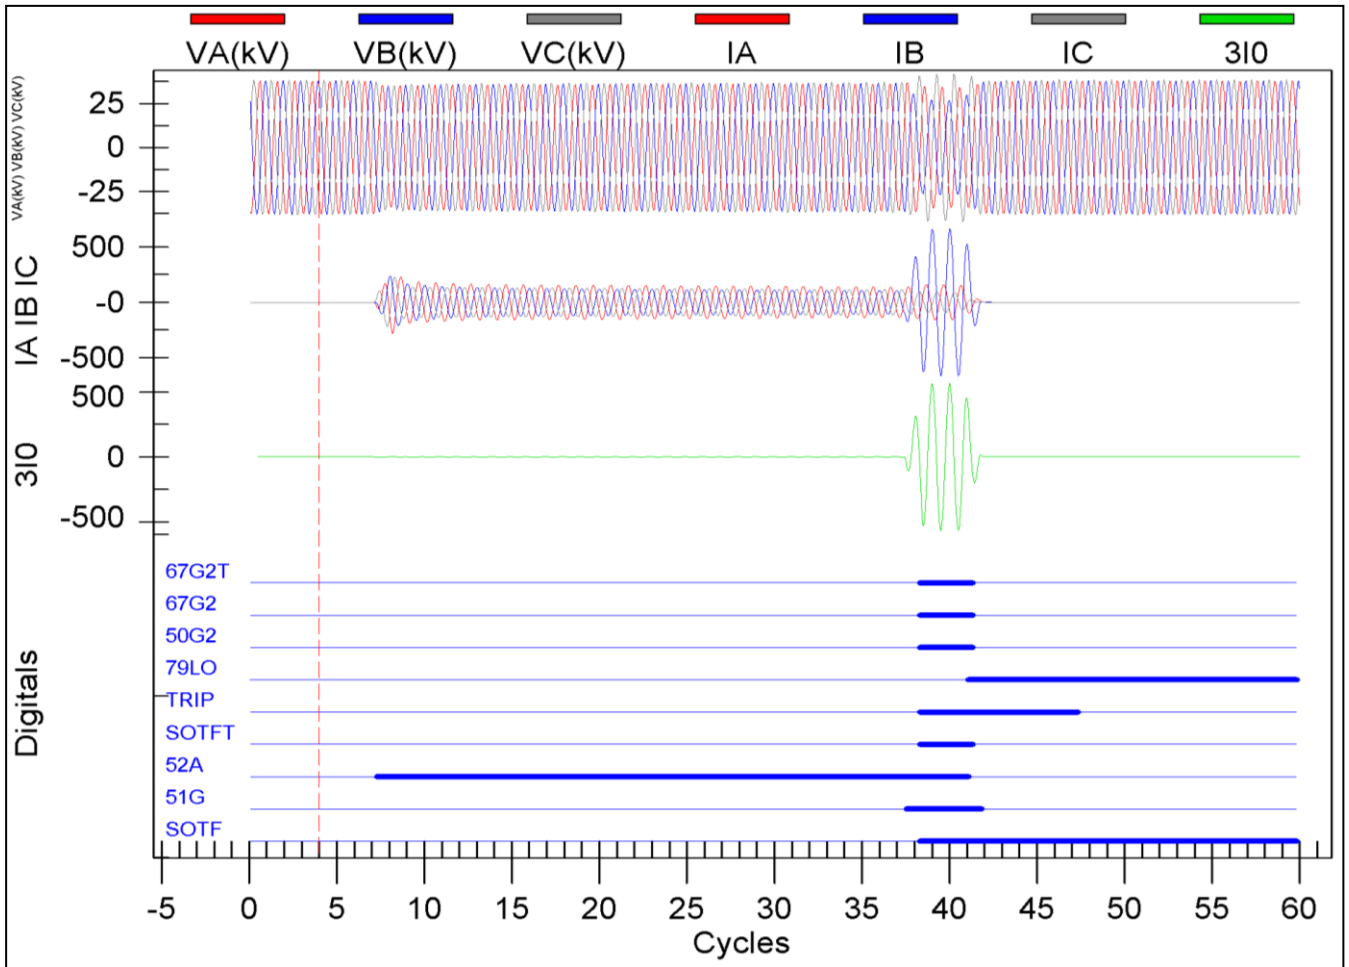
Oscilografía N° 2 registrada en Relé SEL-311C del paño 52B7 de S/E Loncoche:

Figura N°3: Registro oscilográfico que muestra la evolución de la falla.

En la oscilografía N°2, correspondiente al evento de la reconexión automática del interruptor 52B7 de S/E Loncoche, se aprecia la correcta operación por medio de su función cierre contra falla (SOTFT), detectando el reencendido de la falla de característica permanente, monofásica fase B a tierra, dando orden de trip sobre el interruptor 52B7 de S/E Loncoche en forma instantánea. Además correctamente la reconexión automática pasa a estado de lockout (79LO=1).

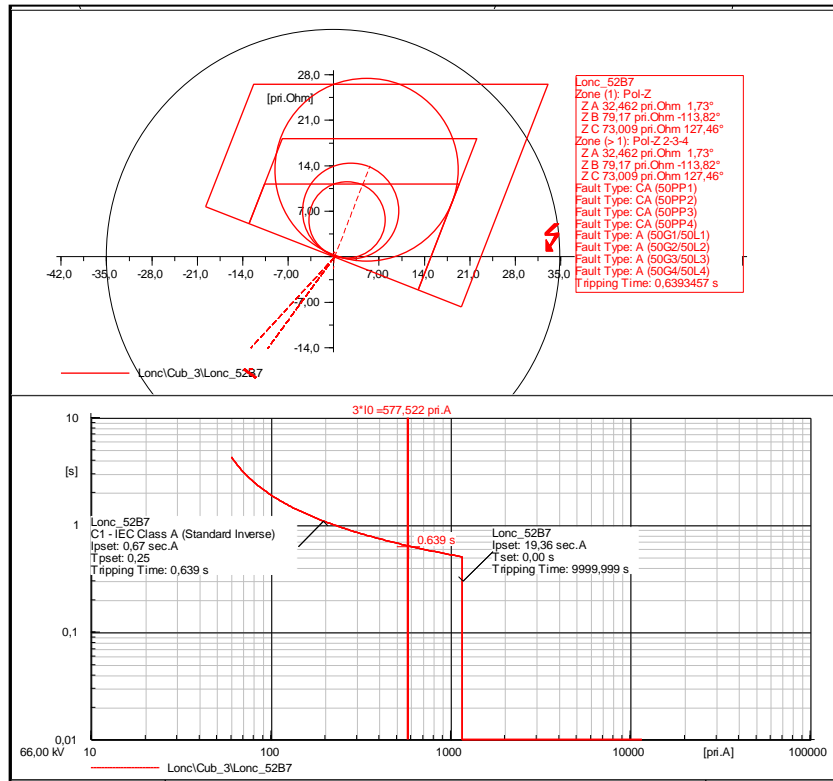
Simulación punto de falla

Figura N°4: Simulación de la falla en Digsilent.

En la figura N°4, se aprecia un diagrama de impedancias R-X, junto con un diagrama tiempo v/s corriente, asociada a la protección del paño 52B7 de SE Loncoche, donde se utilizó la corriente de falla indicada por registro oscilográfico de la figura N°2, correspondiente a $I_G = 0,578$ kA aproximadamente. Se realizó simulación en punto de falla (cortocircuito monofásico con resistencia de falla = 60 ohm), con lo que se puede concluir que fue una falla monofásica a tierra de alta impedancia, con lo cual las protecciones 21N tipo mho y cuadrilateral no detectaron la falla debido al desplazamiento de esta hacia la derecha del diagrama R-X. Sin embargo en respaldo de las protecciones 21N, opera correctamente la protección de sobrecorriente direccional residual 67N en un tiempo de operación de 0.63 [s], según muestra la figura N°4, lo que resulta totalmente coherente con el tiempo real de operación obtenido de los registros secuenciales de eventos de 0.63 [s].

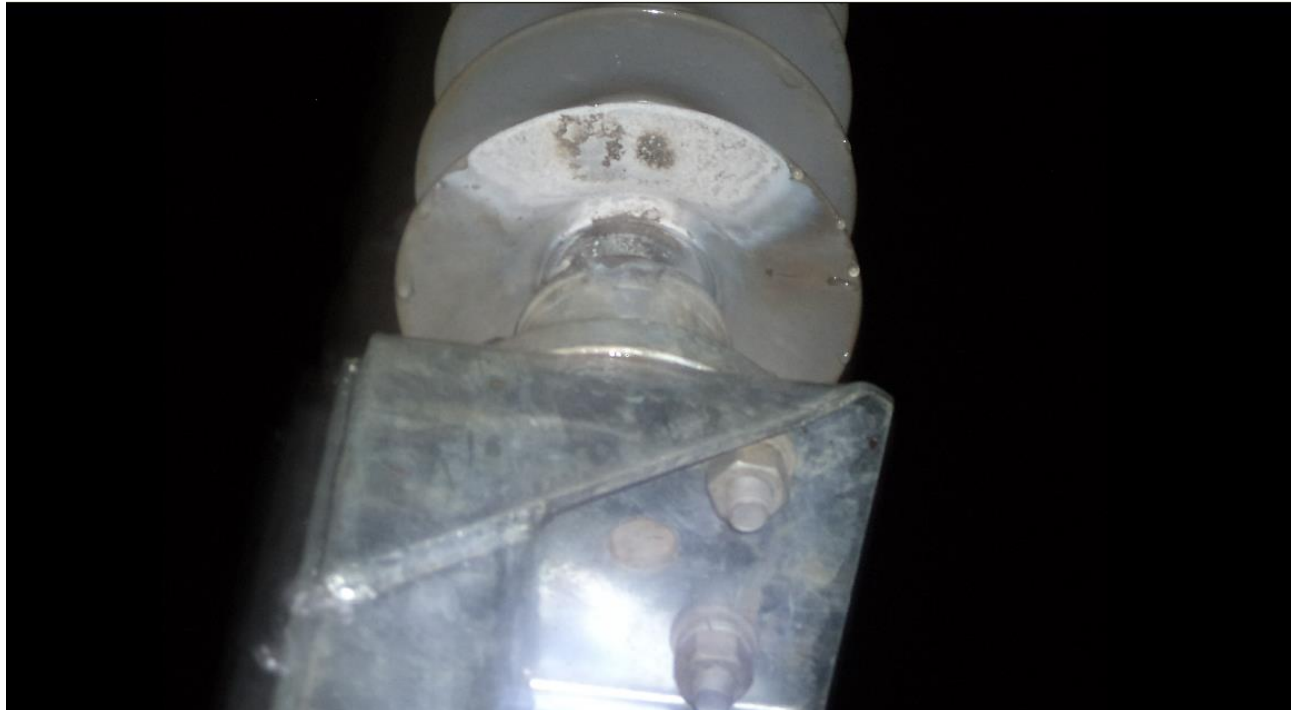
Inmediatamente, se da inicio al recorrido pedestre en busca de la falla, siendo las 03:23 horas, se confirma punto de falla con corteza de eucalipto apoyada sobre Linepost central, la cual provoco la descarga en estructura N°197, no provocando daño en el conductor.

Fotografía N°2.- Descarga en Line post Central producido por la corteza de eucalipto en estructura N°197
