Estudio para análisis de falla EAF 266/2014
"Apertura intempestiva del 52J2 de S/E Los Vilos "
Fecha de Emisión : 25-11-2014

1. Descripción pormenorizada de la perturbación

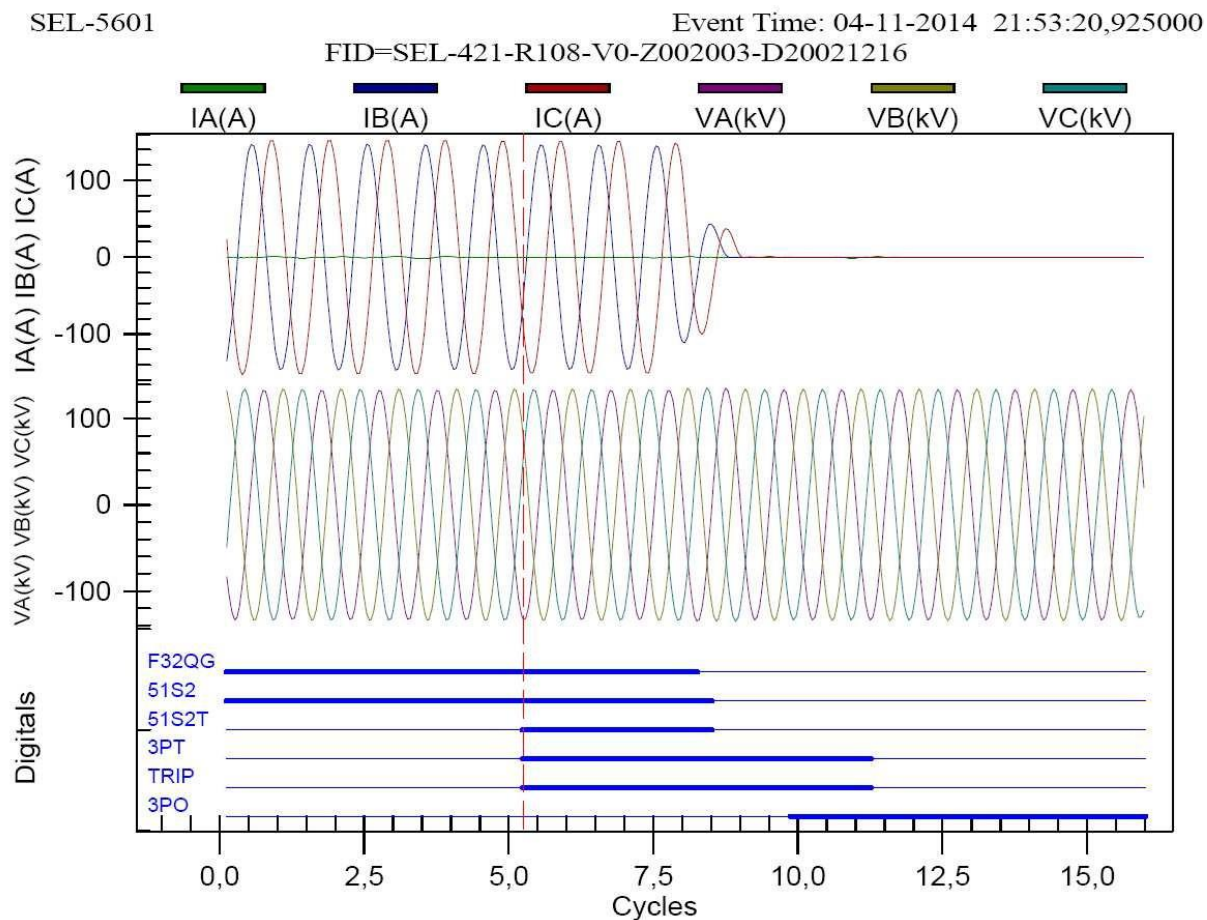
Registros oscilográficos y de señales digitales asociados al paño J2 de S/E Los Vilos (sólo como referencia)

Como se indicó anteriormente, no se poseen los registros para la operación de la protección 67N a las 19:00 horas, luego como referencia se muestran los registros para la operación de las 21:53 horas. A partir del registro oscilográfico se observa la ausencia de medida de corriente por la fase A y corriente de carga por las fases B y C cercana a los 160 [A] (acorde con la transferencia prefalla de 65 MW desde S/E Nogales a S/E Los Vilos), en cuanto a las tensiones se observan valores normales de operación. Por otro lado, el registro de señales digitales permite apreciar la detección de la protección direccional de sobrecorriente residual y posterior envío de orden de trip en un tiempo aproximado de 5.3 ciclos, además se observa que el interruptor abre en un tiempo aproximado de 4.5 ciclos desde la recepción de la orden de trip por parte de la protección 67N.

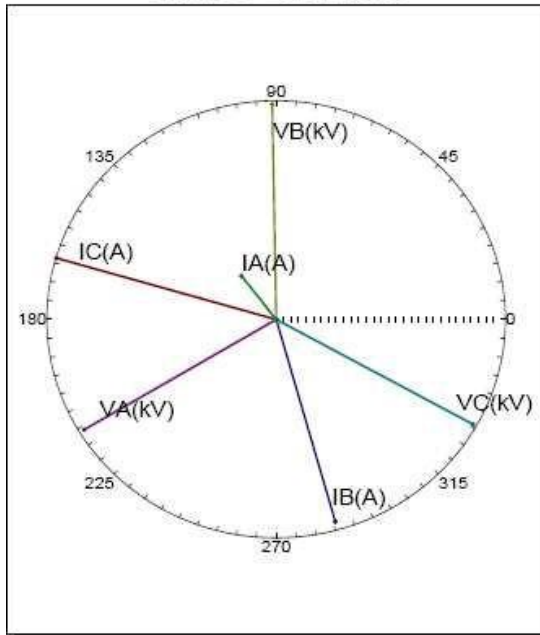
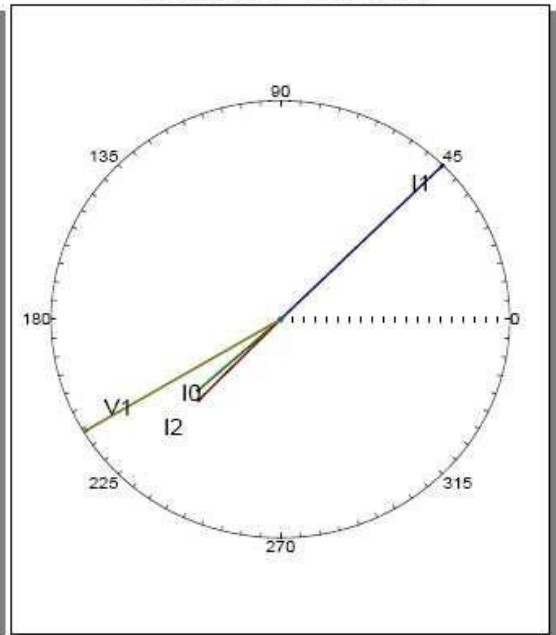
Los diagramas fasoriales permiten apreciar la ausencia de corriente por la fase A y la aparición de corriente residual de valor 145.6 [A], la cual supera el ajuste de pickup de la protección 67N.

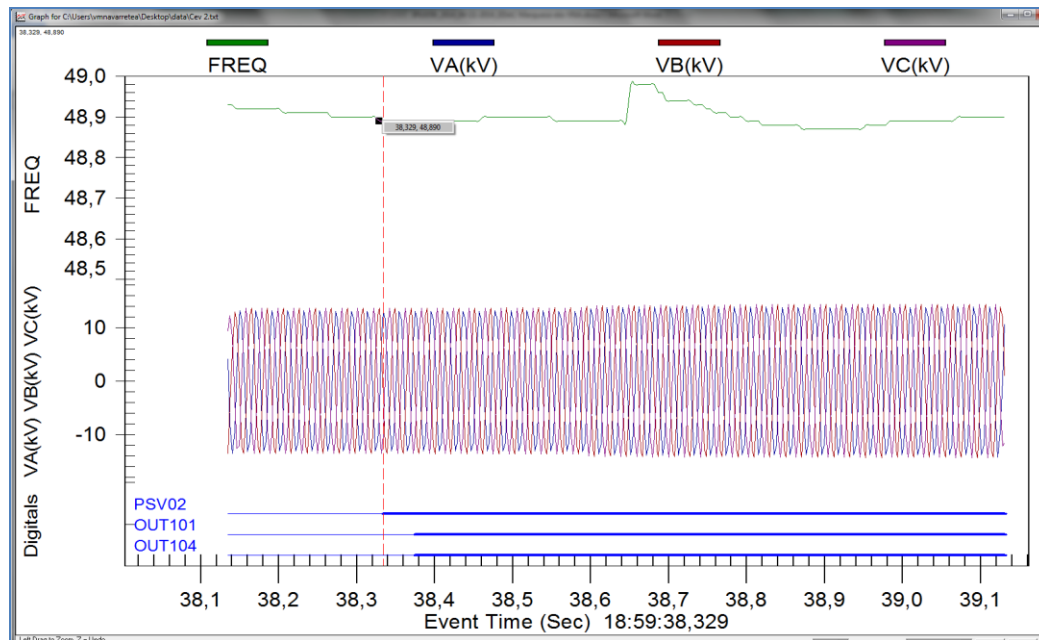
Registros oscilográficos y de señales digitales asociados a operación escalón N°2 en S/E Marquesa

A partir del registro oscilográfico se observa la caída de frecuencia por debajo de los 48.9 [Hz] a causa de la falla en S/E Los Vilos que produjo una condición de subfrecuencia debido a que central Taltal se encontraba tomando la regulación en la zona norte del SIC. Producto de la caída de frecuencia por debajo de los 48.9 [Hz] se produjo la operación del escalón N°2 del esquema EDAC-BF en S/E Marquesa, donde se aprecia mediante el registro de señales digitales, la activación del escalón N°2 (señal PSV02) y envío de orden de trip de forma instantánea sobre los interruptores 52E1 y 52E4.

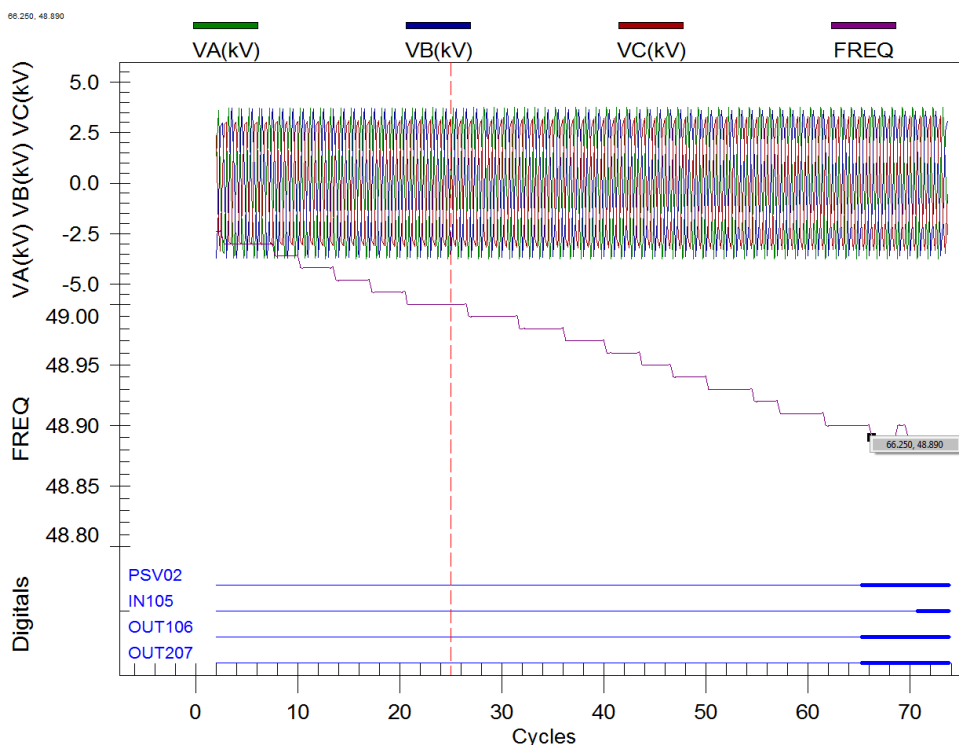
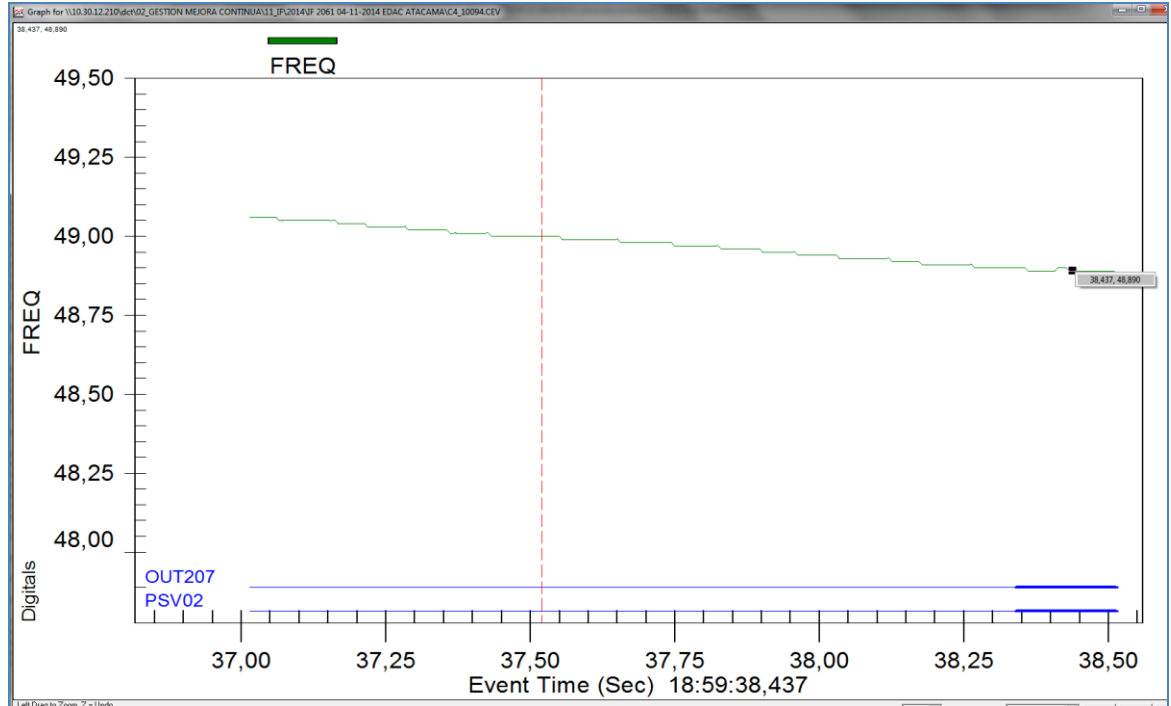
Registros oscilográficos y de señales digitales asociados a operación escalón N°2 en S/E Plantas

A partir de los registros oscilográficos se observa la caída de frecuencia por debajo de los 48.9 [Hz] que produjo la operación del escalón N°2 del esquema EDAC-BF en S/E Plantas, donde se aprecia mediante el registro de señales digitales, la activación del escalón N°2 (señal PSV02) y envío de orden de trip de forma instantánea (señal OUT207) sobre el interruptor 52C7 de S/E Plantas.

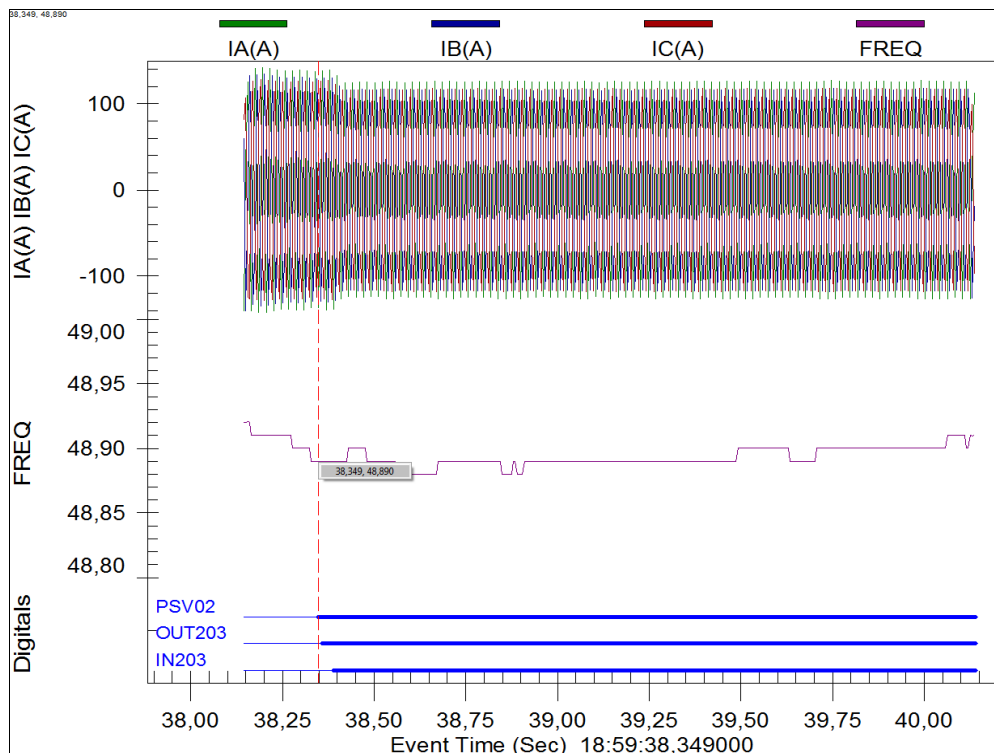
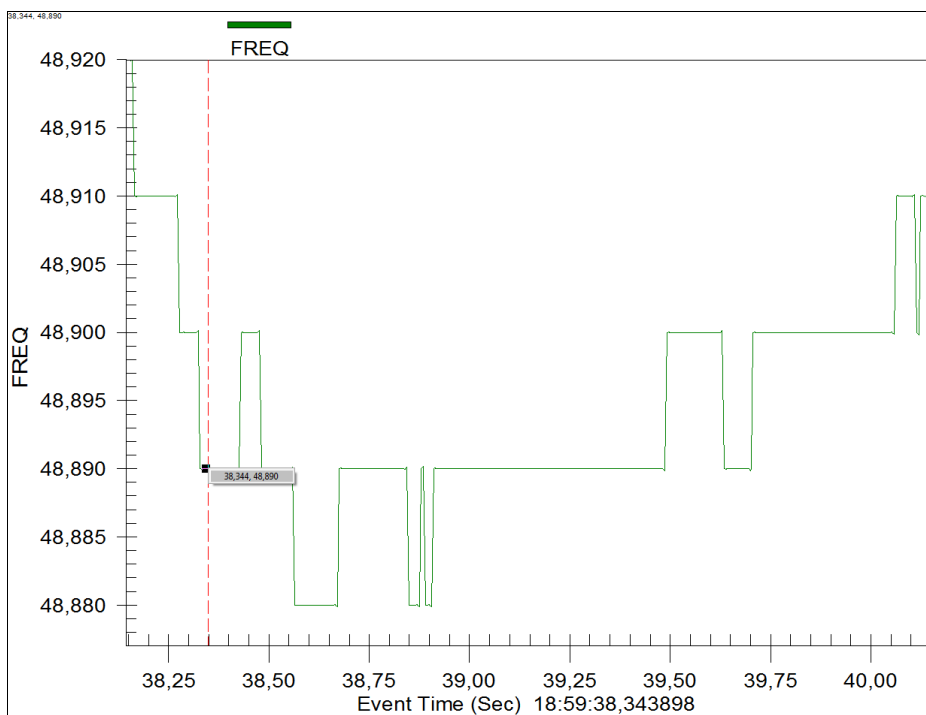
Registros oscilográficos y de señales digitales asociados a operación escalón N°2 en S/E Illapel

A partir de los registros oscilográficos se observa la caída de frecuencia por debajo de los 48.9 [Hz] que produjo la operación del escalón N°2 del esquema EDAC-BF en S/E Illapel, donde se aprecia mediante el registro de señales digitales, la activación del escalón N°2 (señal PSV02) y envío de orden de trip de forma instantánea (señal OUT203) sobre el interruptor 52E3 de S/E

Illapel.

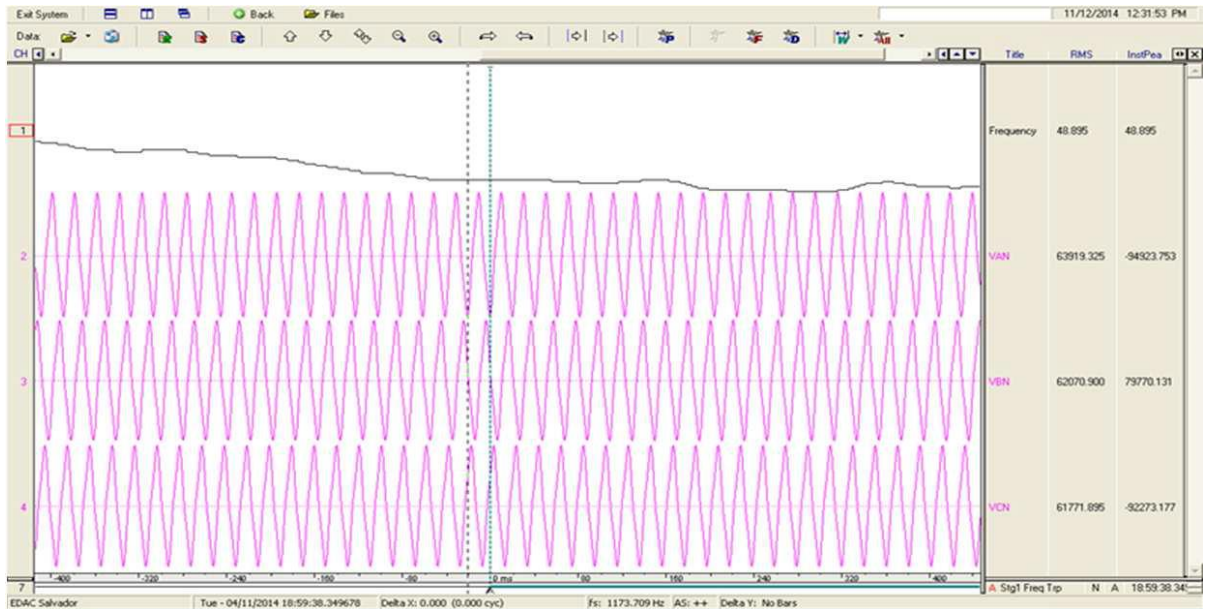
Registros oscilográficos asociados a operación escalón N°2 en S/E El Salvador

A partir de los registros oscilográficos se observa la caída de frecuencia por debajo de los 48.9 [Hz] que produjo la operación del escalón N°2 del esquema EDAC-BF en S/E El Salvador, donde se desprenden las cargas asociadas a los alimentadores Ventilación Mina 52C203 y Planta Los Amarillos 52C307.

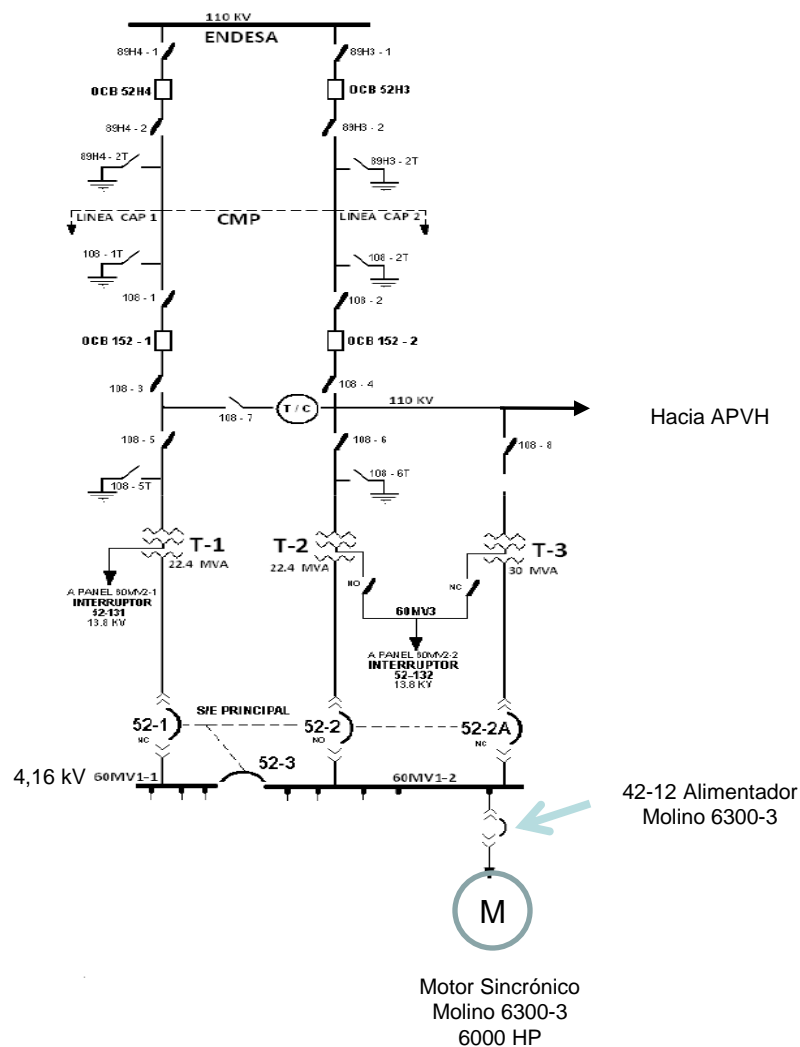
Respuesta: El interruptor asociado a los dos desprendimientos, es el interruptor alimentador 42-12 en 4,16 kV de Molino 6300-3 el cual se aprecia en el diagrama.

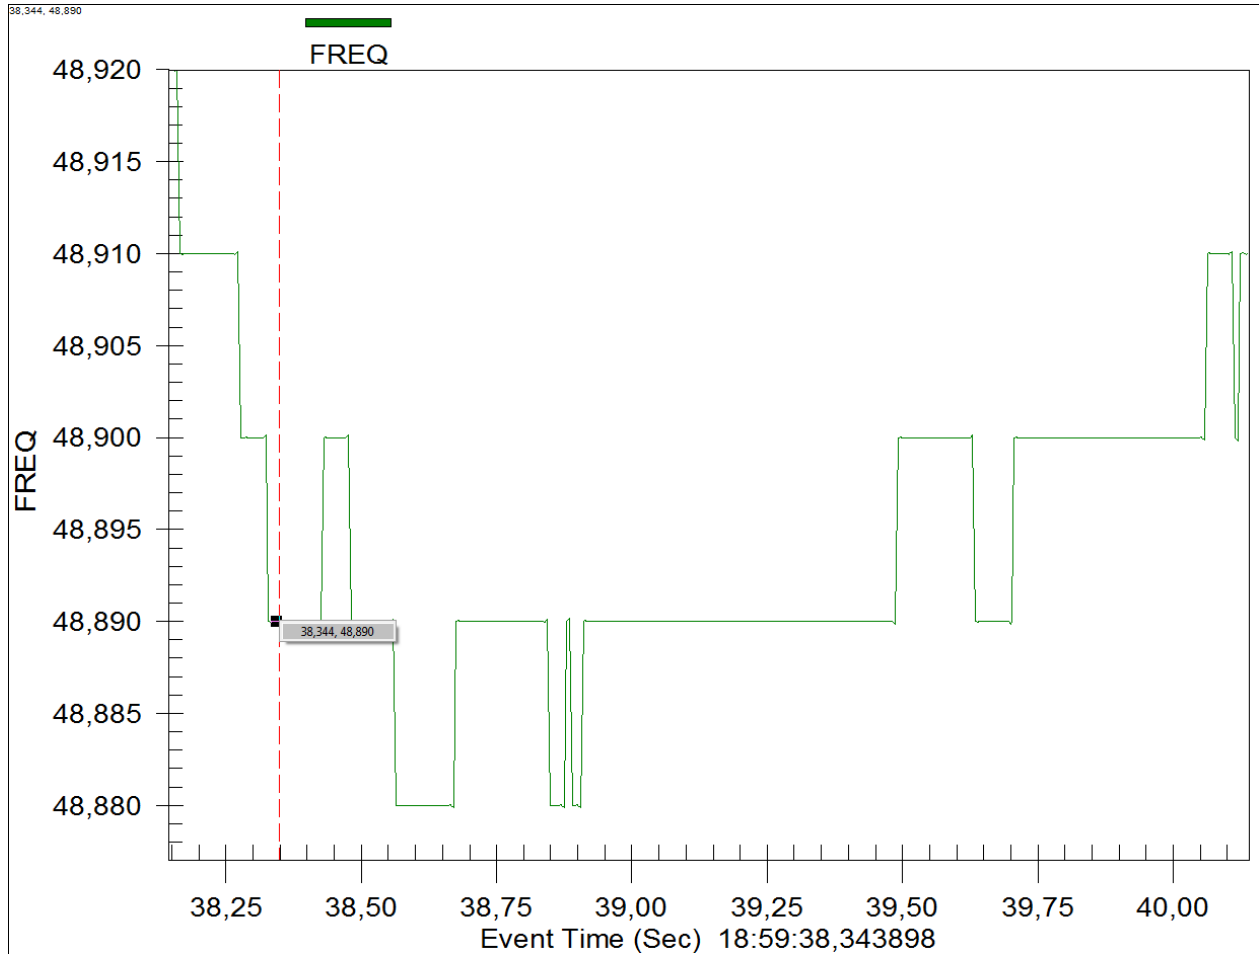
Figura N° 2: Escalón EDAC2 Circuito Plan de Hornos 52E3 – SE Illapel

De la **Figura N°2** se desprende que la frecuencia traspasa el umbral de activación del escalón N°2, el cual es de 48,9 Hz. Se verifica además, que no se cumplen las condiciones de activación de los restantes Escalones EDAC.

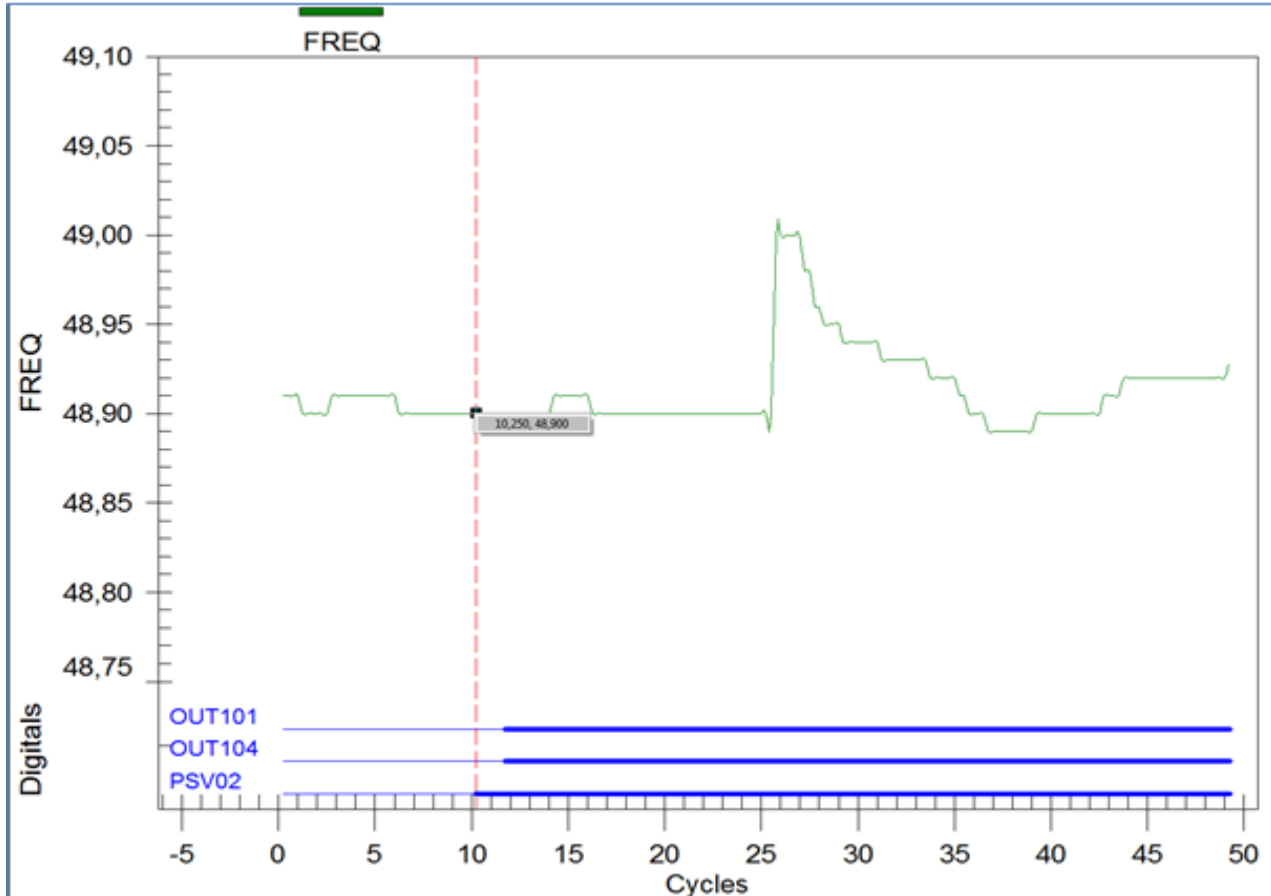
Figura N° 2: Escalón EDAC2 Circuitos La Rojas y El Tambo

De la **Figura N°2** se desprende que la frecuencia traspasa el umbral de activación del escalón N°2, el cual es de 48,9 Hz. Se verifica además, que no se cumplen las condiciones de activación de los restantes Escalones EDAC.

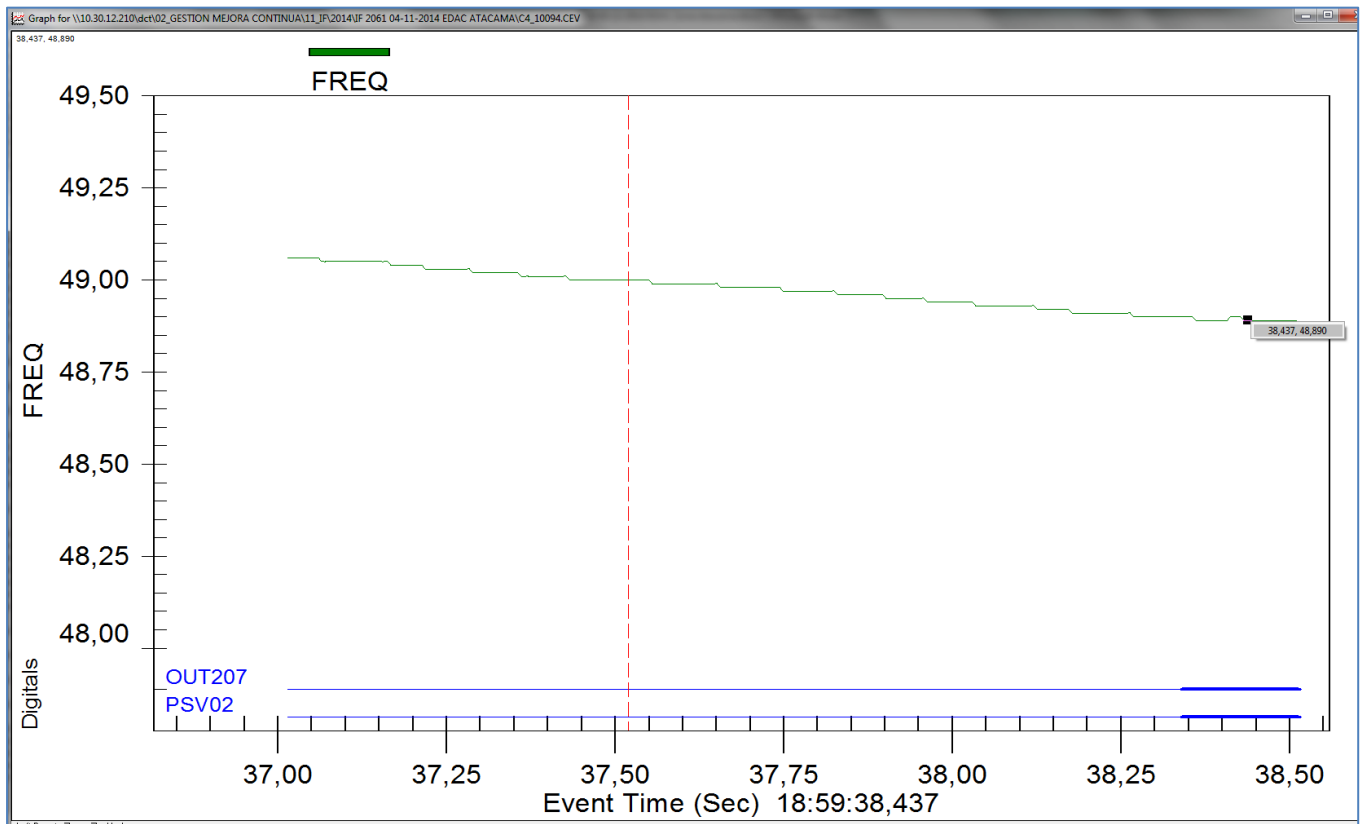
Figura N° 1: Registro de frecuencia EDAC2 Circuito Alicanto 52C7 – SE Plantas

De la **Figura N°2** también se desprende que la frecuencia traspasa el umbral de activación del escalón N°2, el cual es de 48,9 Hz. Se verifica además, que no se cumplen las condiciones de activación de los restantes Escalones EDAC.
