## Estudio para análisis de falla EAF 278/2013

### "Falla en línea 110 kV El Peñón - Ovalle N°2"

Fecha de Emisión : 02-12-2013

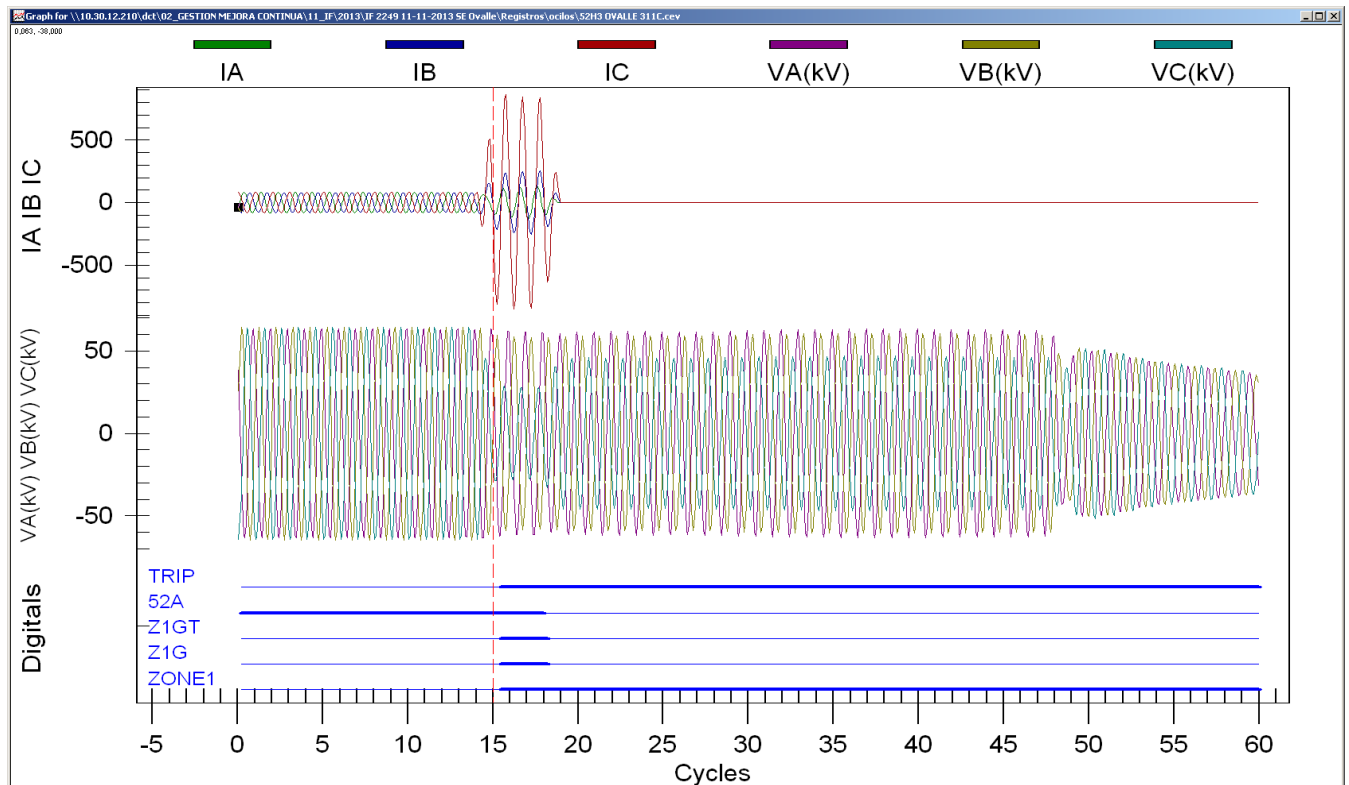
SEL 311C 52H3 Date: 11/11/2013 Time: 08:52:55.489

En el registro oscilográfico se puede observar una sobrecorriente y una baja tensión en la fase C, por lo que se concluye que se estuvo en presencia de una falla monofásica en la mencionada fase. En el registro de señales digitales se aprecia la activación de la zona 1 del elemento de distancia residual y su correspondiente orden de trip en tiempo instantáneo. De acuerdo con los eventos N°14 y N°9, el tiempo de despeje del interruptor fue de 50 ms.

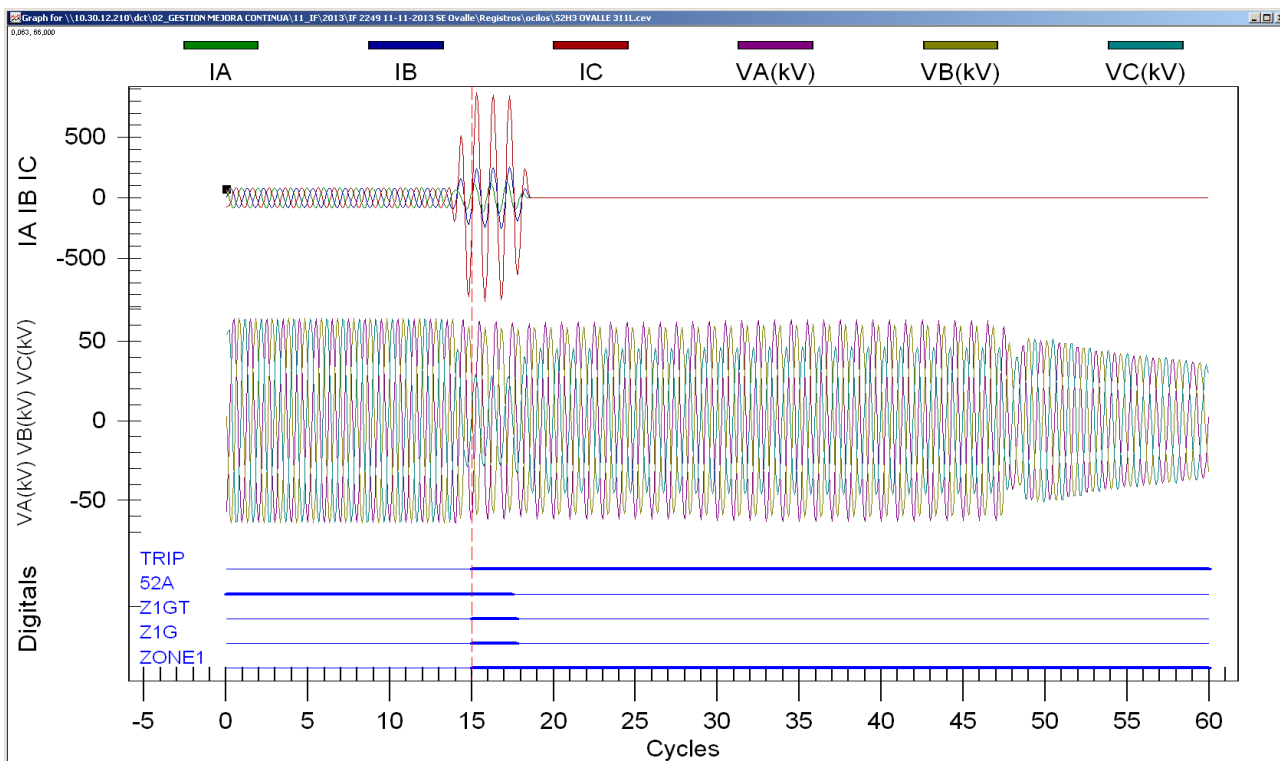
SEL 311L 52H3 Date: 11/11/2013 Time: 10:29:57.979

En el registro oscilográfico se puede observar una sobrecorriente y una baja tensión en la fase C, por lo que se concluye que se estuvo en presencia de una falla monofásica en la mencionada fase. En el registro de señales digitales se aprecia la activación de la zona 1 del elemento de distancia residual y su correspondiente orden de trip en tiempo instantáneo. De acuerdo con los eventos N°15 y N°9, el tiempo de despeje del interruptor fue de 50 ms.

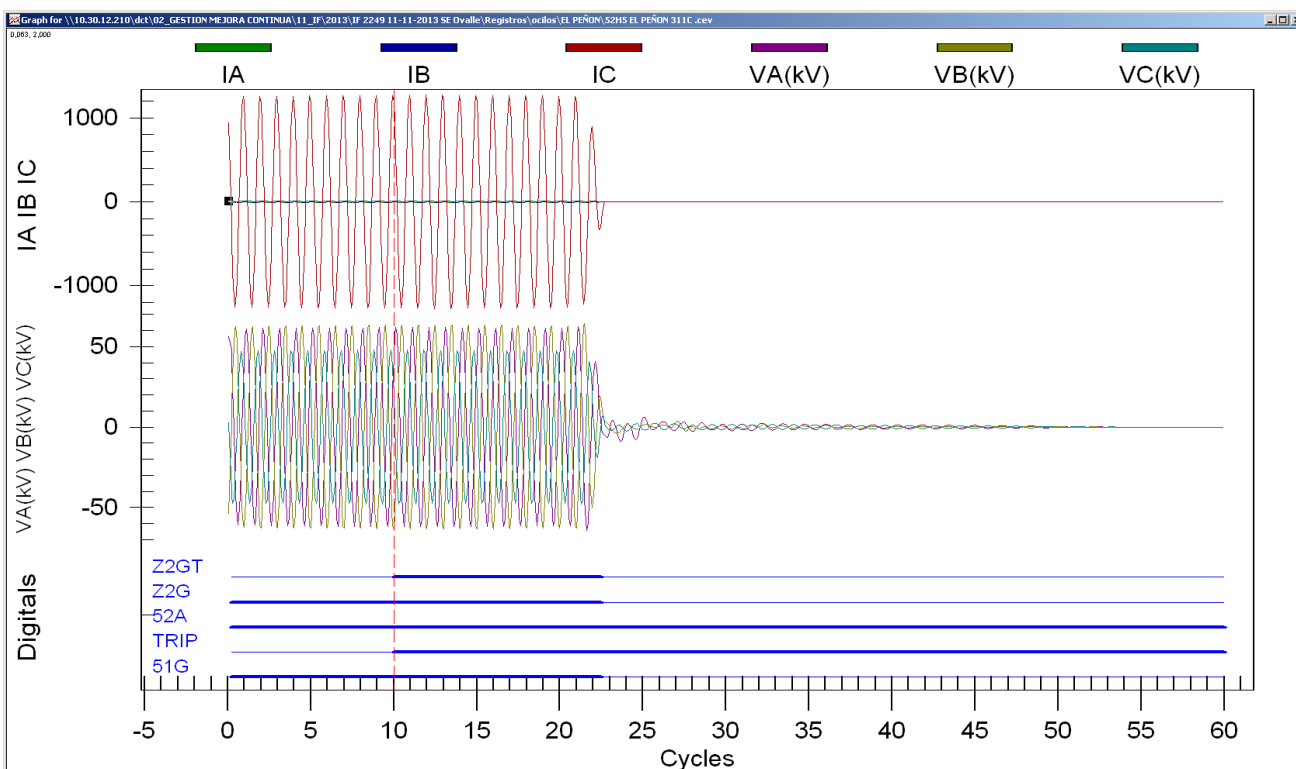
En el registro oscilográfico se puede observar una sobrecorriente y una baja tensión en la fase C, por lo que se concluye que se estuvo en presencia de una falla monofásica en la mencionada fase. En el registro de señales digitales se aprecia que en forma previa al inicio del registro se encontraba activa la zona 2 del elemento de distancia residual. Posteriormente se observa su operación, sin embargo el interruptor permanece cerrado (señal 52A) los siguientes 10 ciclos posteriores a la operación.

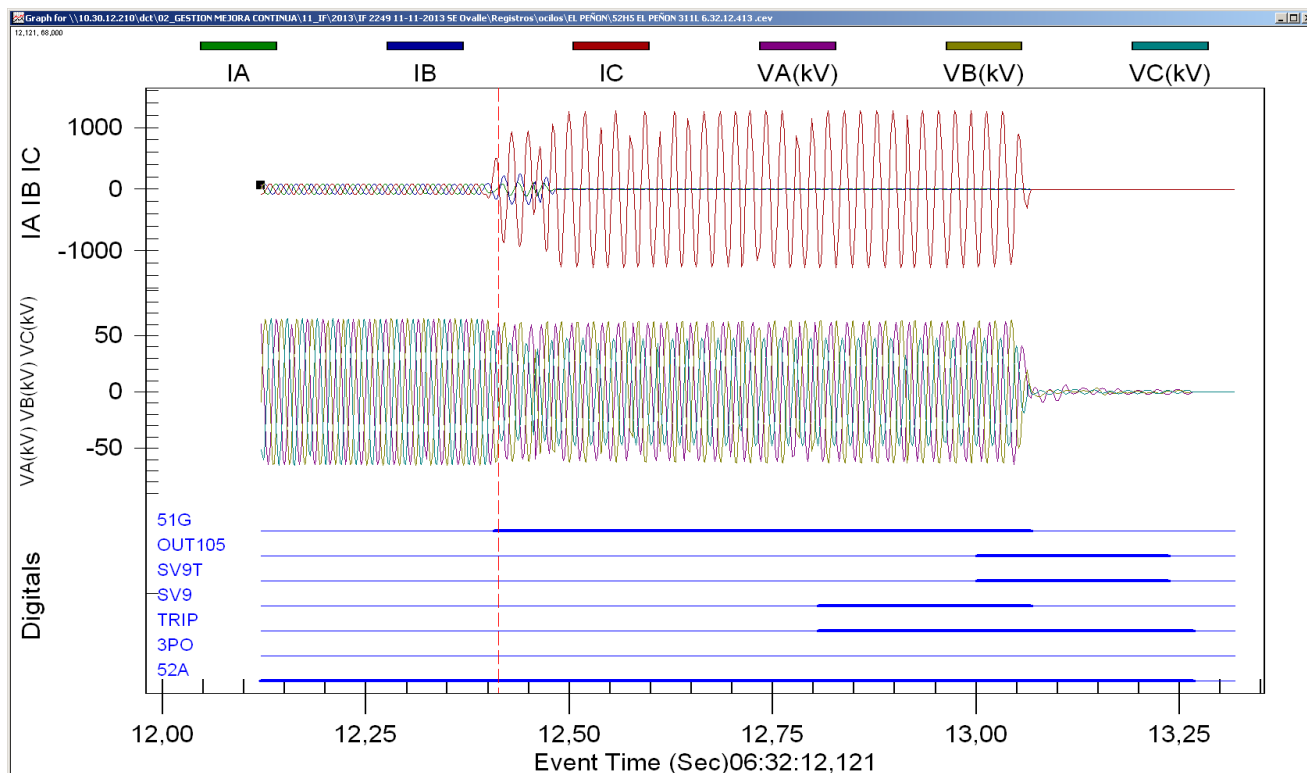
EL 311L LT EL PENON-OVALLE Date: 11/11/2013 Time: 08:29:11.259  
52H5

En el registro oscilográfico se puede observar una sobrecorriente y una baja tensión en la fase C, por lo que se concluye que se estuvo en presencia de una falla monofásica en la mencionada fase. En el registro de señales digitales se aprecia la operación de la zona 2 del elemento de distancia residual (evento N°21 del registro de eventos), sin embargo el interruptor permanece cerrado (señal 52A). Luego de 200 ms (señal OUT105, evento N°18) se aprecia la operación en respaldo del elemento de falla de interruptor, el cual da orden de apertura sobre los interruptores 5252H1, 52H2, 52H3, 52H4 y 52HT1 de S/E El Peñón.

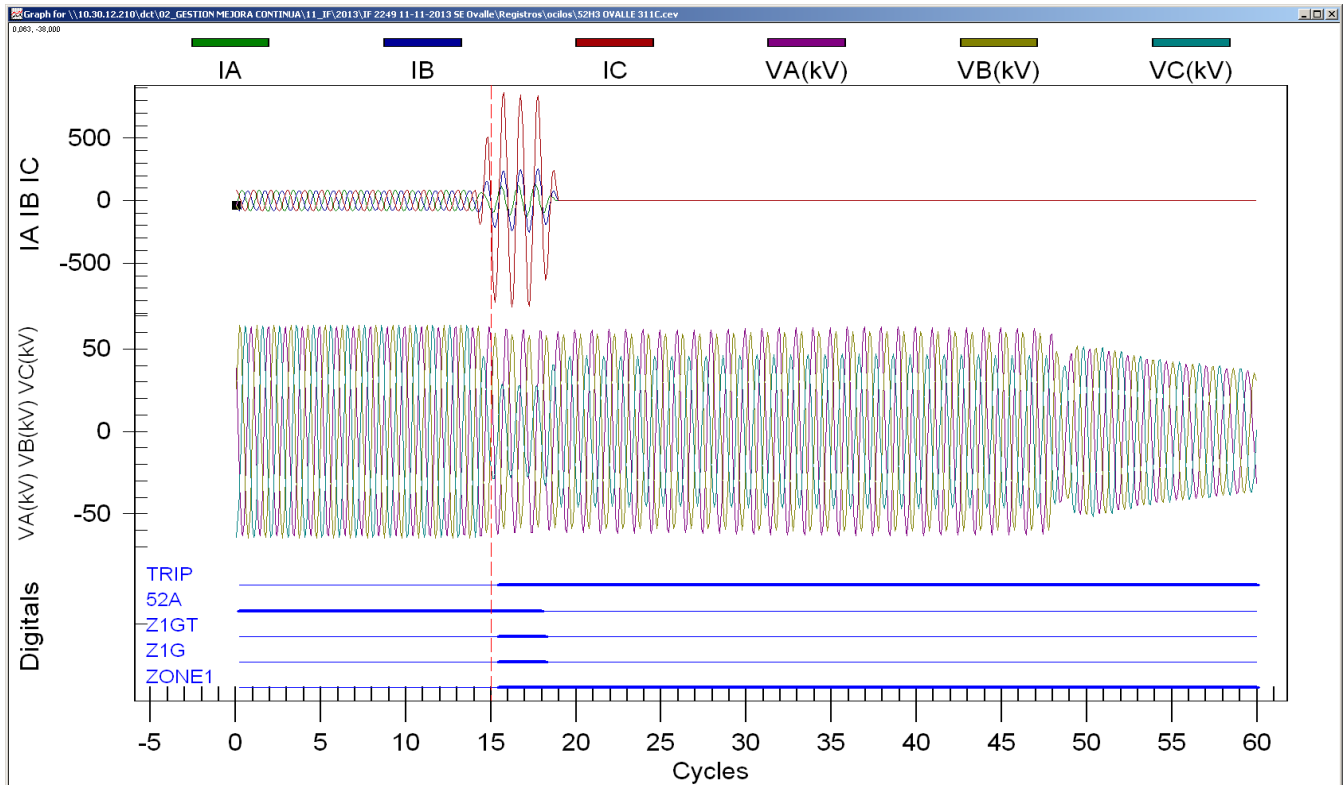
De la Oscilografía se observa la correcta operación de la protección SEL-311C por medio de su función de distancia para fallas a tierra zona 1 (ZONE1) dando orden de trip de forma instantánea al interruptor 52H3 de la SE Ovalle, por falla monofásica entre la fase C y tierra.

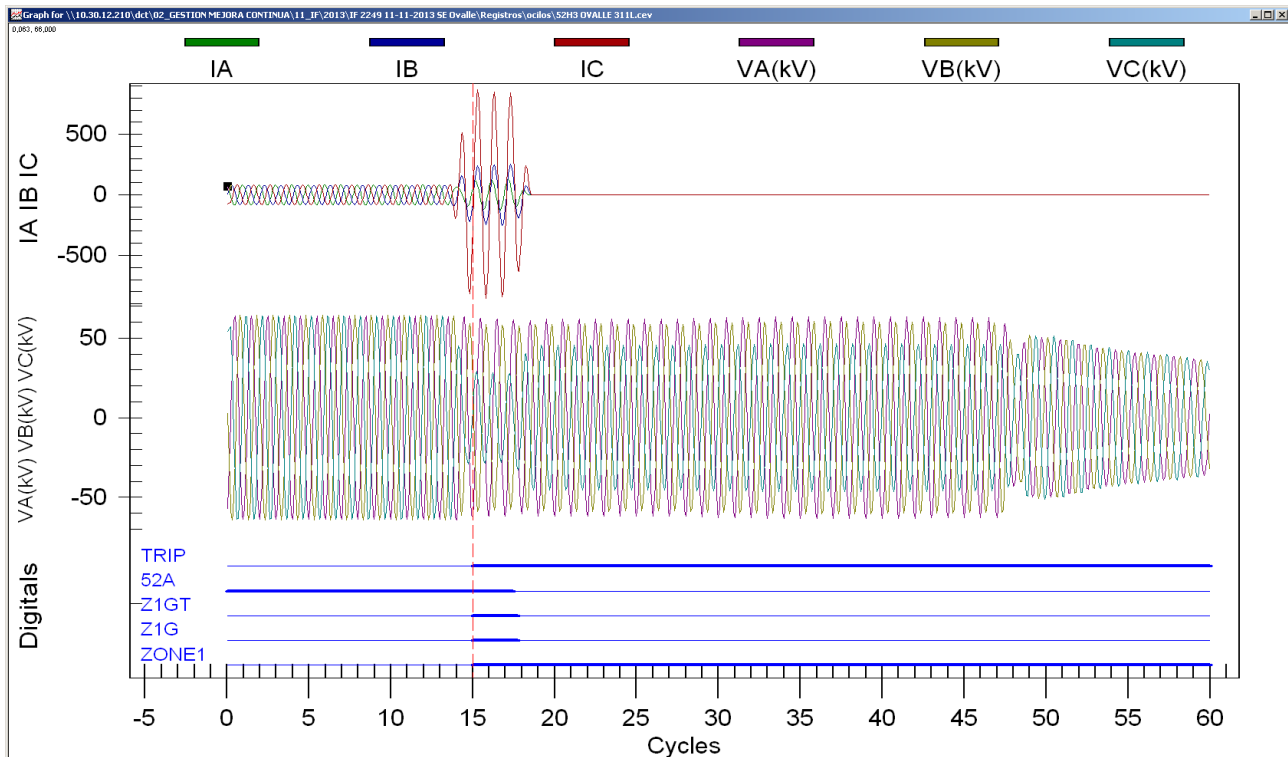
De la Oscilografía se observa la correcta operación de la protección SEL-311L por medio de su función de distancia para fallas a tierra zona 1 (ZONE1) dando orden de trip de forma instantánea al interruptor 52H3 de la SE Ovalle, por falla monofásica entre la fase C y tierra.

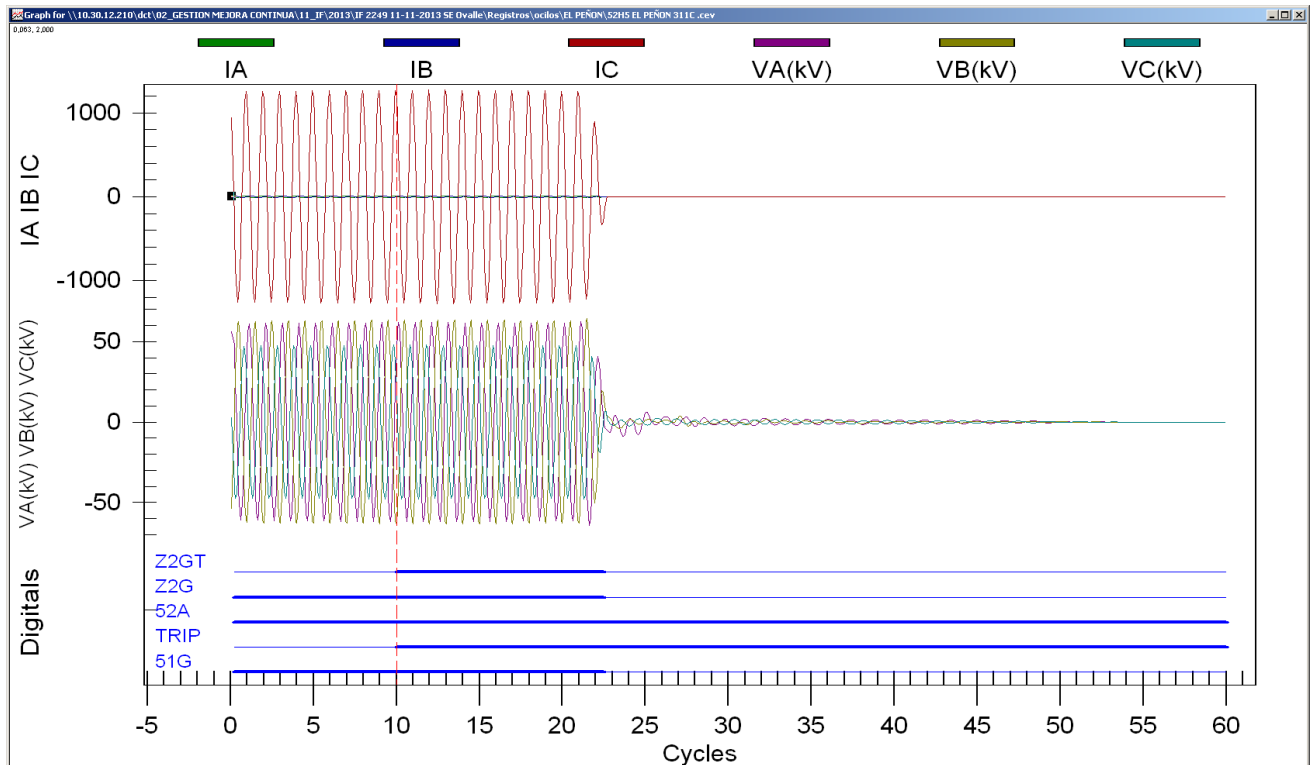
En la Oscilografía se puede apreciar la activación de los elementos de protección de distancia para fallas a tierra (Z2G, Z2GT) junto con la orden de TRIP, sin embargo el interruptor permanece cerrado 52A=1, lo que correctamente da paso a la activación del esquema de falla de interruptor 50BF

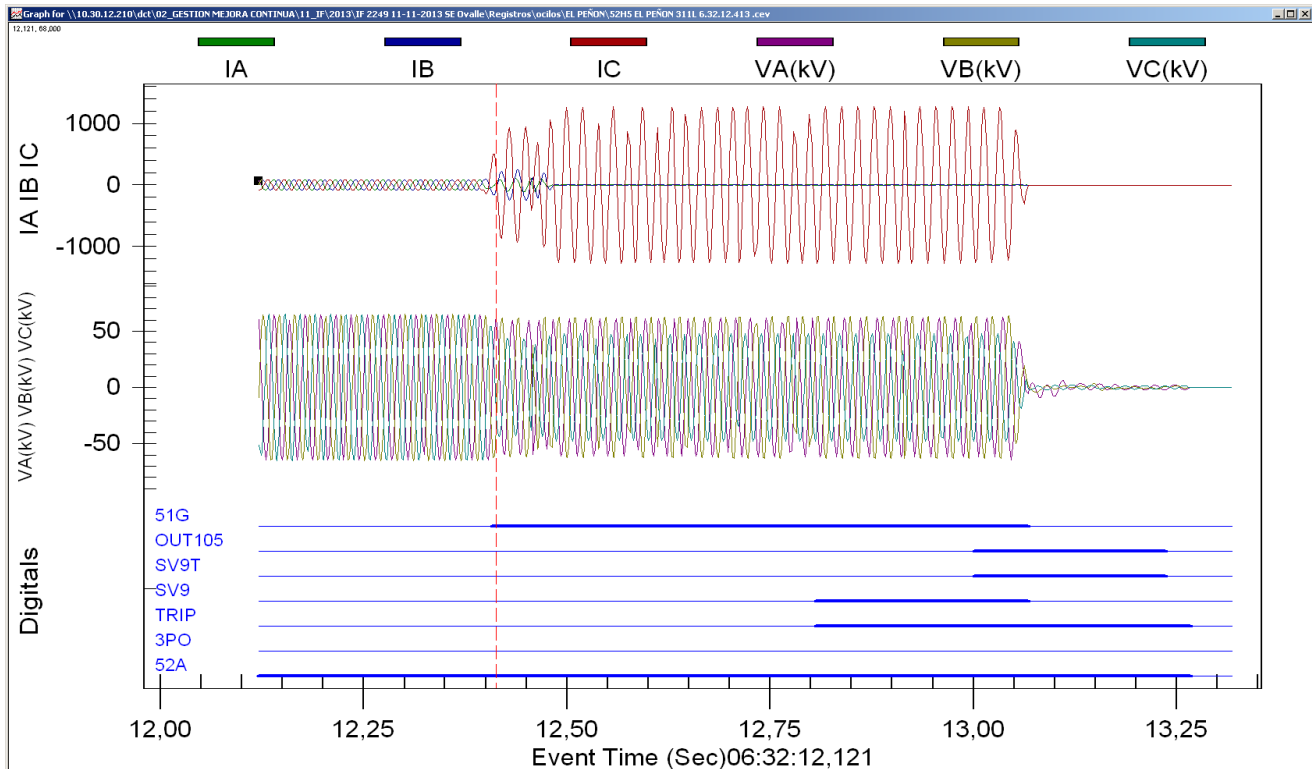
La Oscilografía muestra la correcta operación de la protección SEL-311L por medio del esquema 50BF falla de interruptor, ante la apertura fallida del interruptor 52H5 de SE El Peñón, se puede observar que se cumplen simultáneamente las cuatro condiciones para que el esquema 50BF se active, estas condiciones son:

Existe una falla monofásica entre la fase C y tierra.

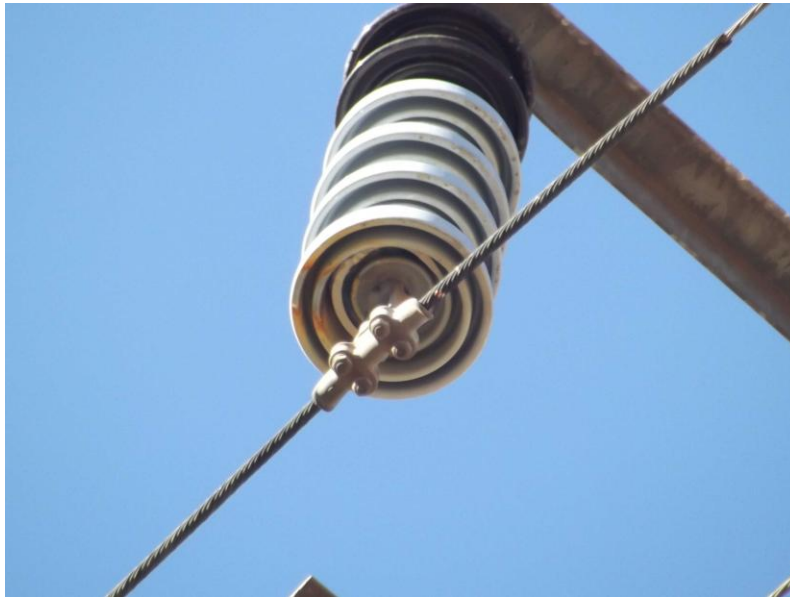
De acuerdo con lo informado por Transnet S.A., se produjo la desconexión forzada de la línea 110 kV El Peñón - Ovalle N°2 y de la barra de 110 kV de S/E El Peñón, debido a flashover en cadena de aisladores de la fase superior en la estructura N°58, a 13.72 km de S/E Ovalle.

Cadena de aisladores fase C con flashover
