**Estudio para análisis de falla EAF 281/ 2013**  
**" Falla en línea 66kV Malloa-San Vicente de Tagua Tagua "**  
**Fecha de Emisión : 05-12-2013**

| INFORME (s) CDEC N°: <b>IF N° 02266/2013</b> | FECHA DE FALLA:<br><b>14 de Noviembre de 2013</b> |

| INSTALACIÓN (ES) LT 66 KV MALLOA-SAN VICENTE TAGUA -TAGUA. | |

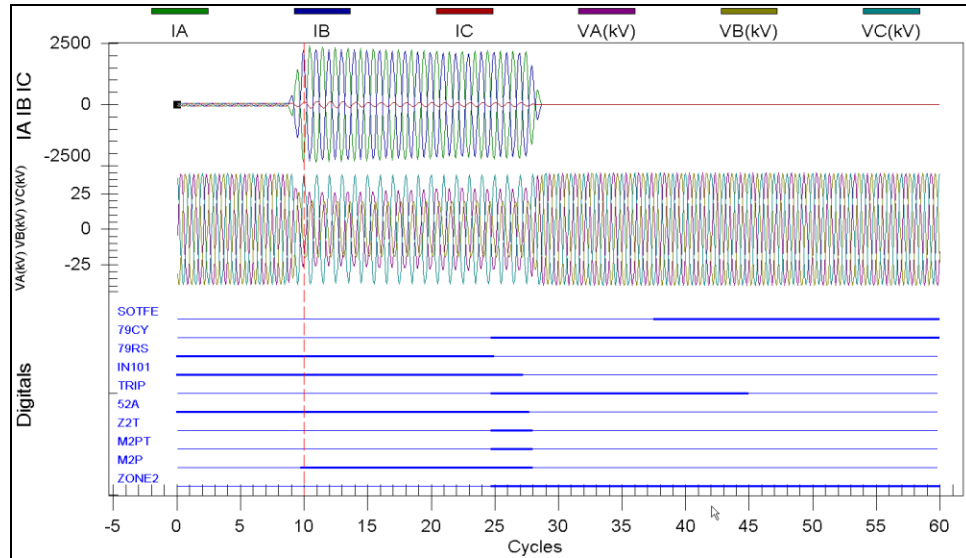
- Registros oscilográficos N°1 del relé SEL 311C, asociado al paño B2 de S/E Malloa.

En el registro oscilográfico N°1 del relé SEL 311C, asociado al paño B2 de S/E Malloa, se observa la existencia de sobrecorrientes en las fases A y B lo que da cuenta de una falla bifásica. Además, se observa la activación del elemento de distancia de fase en zona 2 que emite la orden de trip sobre el interruptor 52B2 de S/E Malloa posterior a los 300 ms de activación de acuerdo a sus ajustes, y se visualiza el inicio del ciclo de reconexión automática (79CY=1).

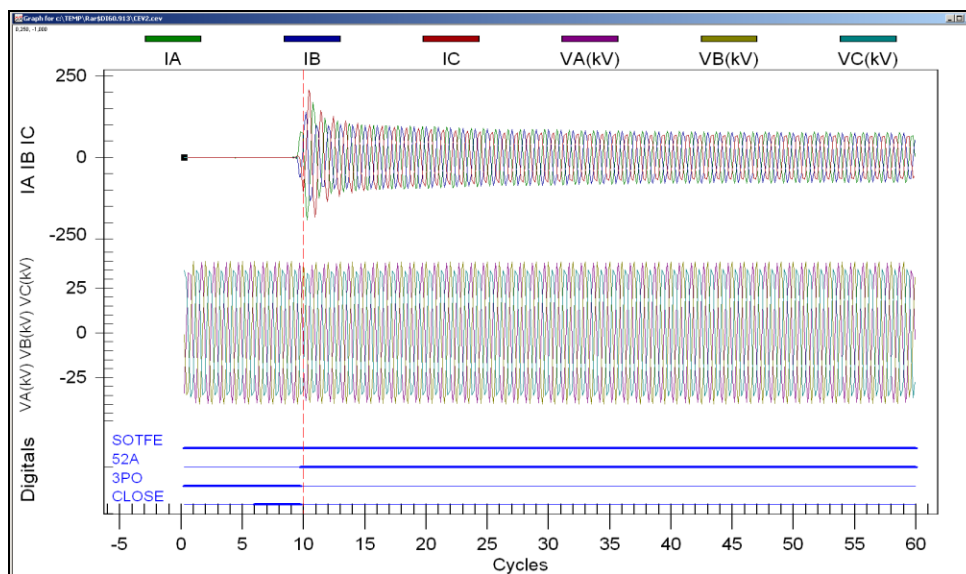
- Registros oscilográficos N°2 del relé SEL 311C, asociado al paño B2 de S/E Malloa, durante su reconexión automática exitosa.

En el registro oscilográfico N°2 del relé SEL 311C, asociado al paño B2 de S/E Malloa, se observa el cierre exitoso del interruptor 52B2 de S/E Malloa producto de la reconexión automática habilitada en el equipo. Además, se observa que se mantiene activa la función de cierre contra falla (SOTFE).

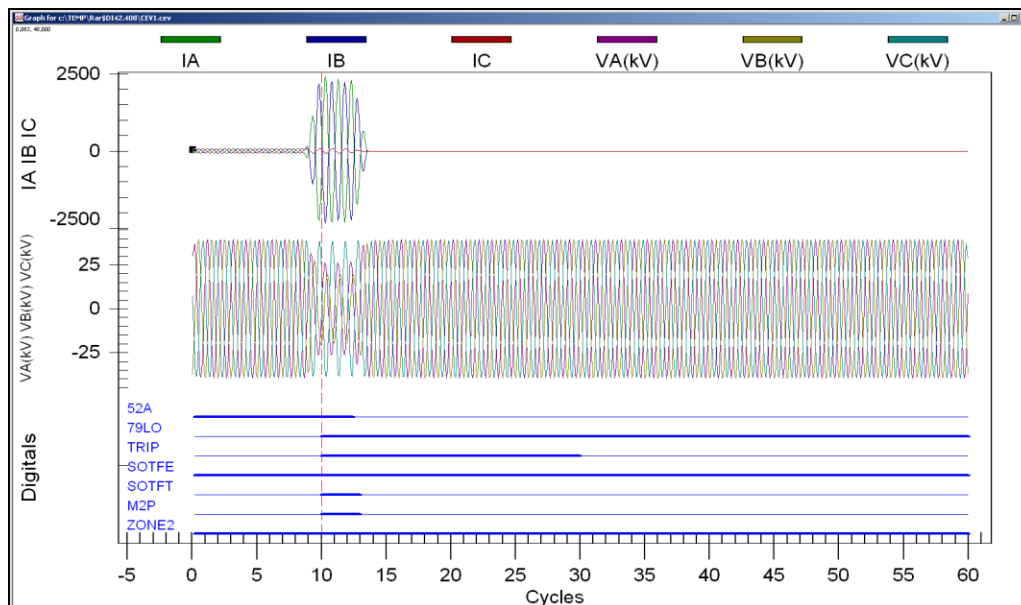
- Registros oscilográficos N°3 del relé SEL 311C, asociado al paño B2 de S/E Malloa.

En el registro oscilográfico N°3 del relé SEL 311C, asociado al paño B2 de S/E Malloa, se observa posterior a la reconexión exitosa del interruptor el reencendido de la falla bifásica en las fases A y B, lo que genera la activación del elemento de distancia de fase en zona 2 y la orden de trip en forma instantánea al interruptor 52B2 de S/E Malloa a través de la función de cierre contra falla (SOTFT). Además, se observa el cambio de estado a lockout de la reconexión (79LO=1).

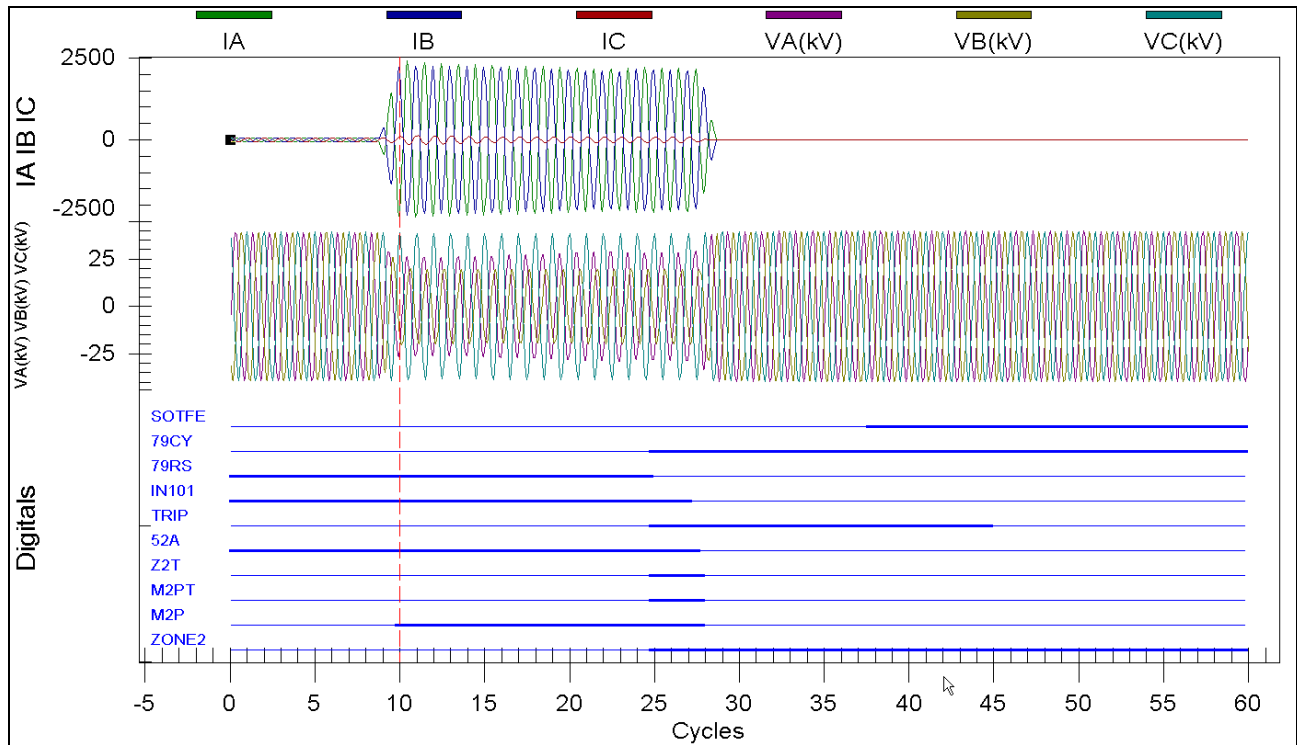
**OSCILOGRAFIA N° 1**

En el registro oscilográfico se aprecia la correcta operación de la protección SEL 311C asociada al paño B2 de SE Malloa, por medio de su función de distancia entre fases en segunda zona (M2PT), por falla bifásica entre las fases A y B dando orden de Trip sobre el interruptor 52B2 de acuerdo con la temporización de la zona 2 de 0,3 seg.

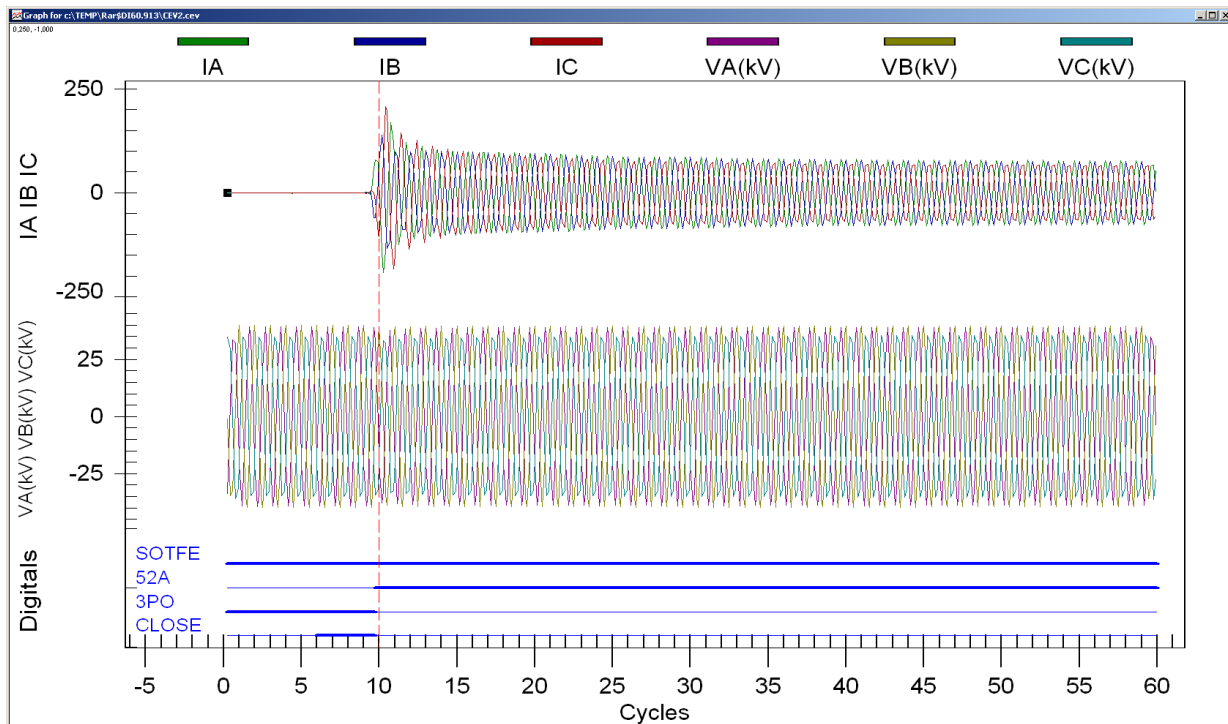
### OSCILOGRAFIA N° 2

En el registro oscilográfico se aprecia la correcta operación de la protección SEL 311C por medio de su función de reconexión automática, se aprecia la orden de cierre al interruptor 52B2 de SE Malloa (CLOSE) y su cierre efectivo (52A=1).

Correctamente se mantiene activa la función de cierre contra falla (SOTFE)

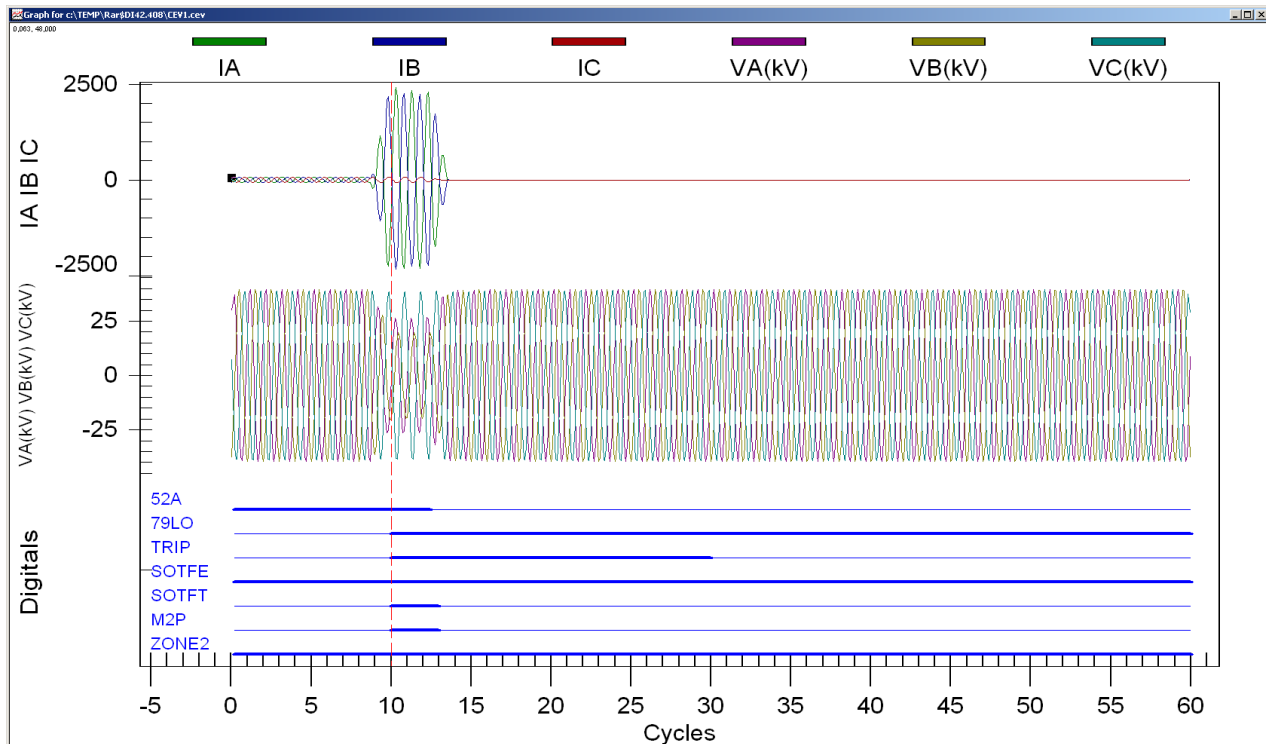
**OSCILOGRAFIA N° 3**

De la Oscilografía se observa la correcta operación de la protección SEL 311C posterior a la reconexión automática exitosa, debido al reencendido de la falla, la que es despejada por medio de la función de cierre contra falla SOTF (SOTFT), dando orden de Trip en forma instantánea al interruptor 52B2 de SE Malloa.

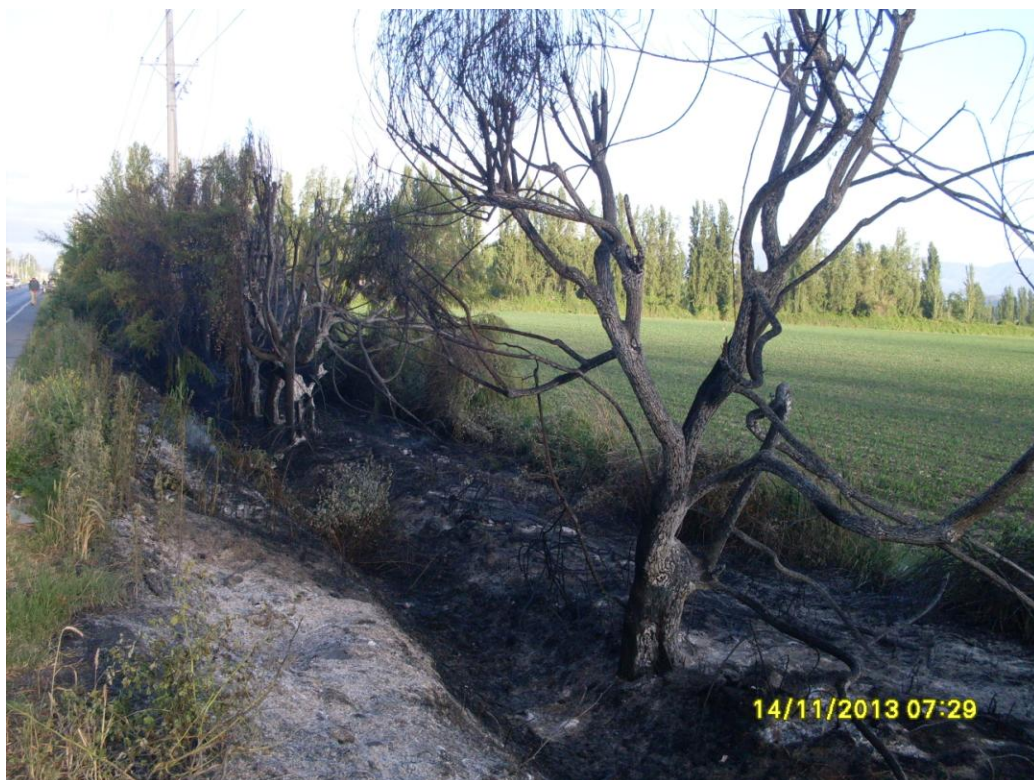
Según lo informado por Transnet S.A., la desconexión de LT 66 kV Malloa - San Vicente de Tagua Tagua se produce a causa de un incendio bajo la línea entre las estructuras Nº 192 y Nº 193.

**Figura 1.** Fotografía que muestra las consecuencias del incendio producido bajo el vano entre las E-192 y E-193.

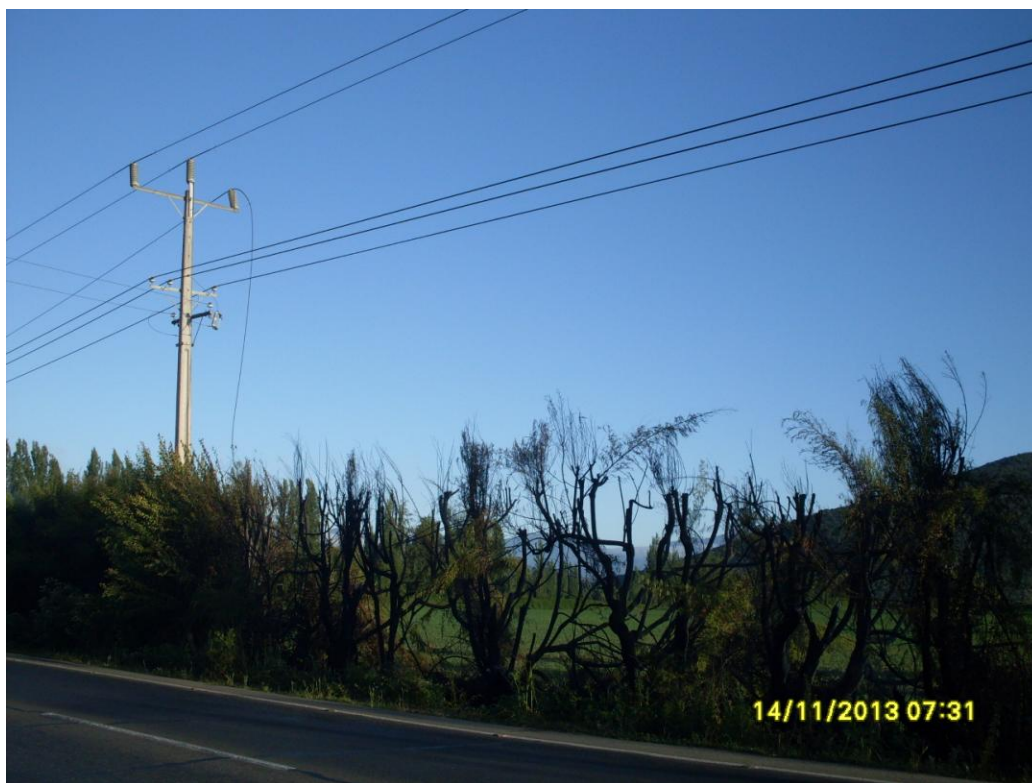
- Se coordina el comienzo del recorrido pedestre de las líneas de 66 kV Malloa-San Vicente de Tagua Tagua, encontrándose el incendio antes indicado y un conductor cortado producto del incendio, en una de las fases laterales entre estructuras N°192 y N°193 en el tramo de línea 66 kV mencionado.

**Figura 2.** Fotografía que muestra el corte de conductor de la línea.

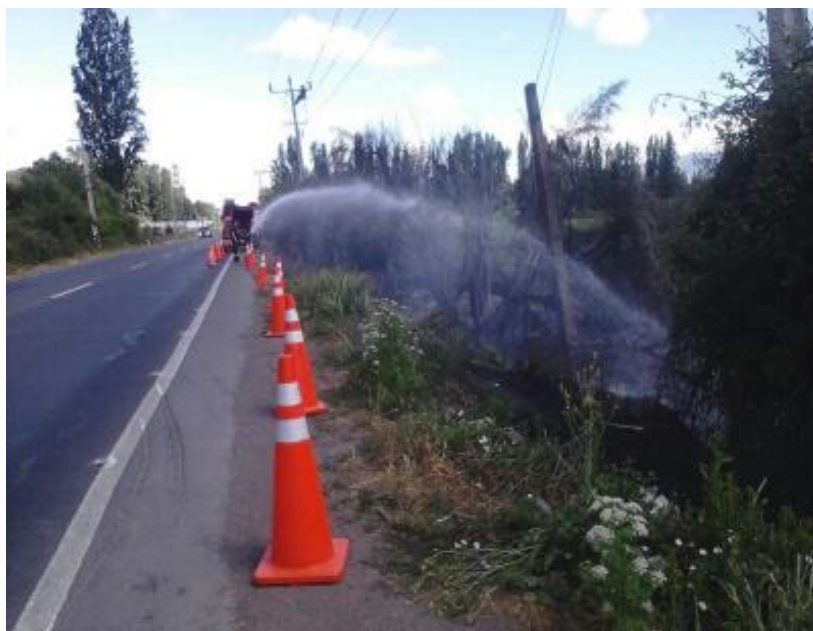
**Figura 3.** Fotografía que muestra reparación del vano y extinción del incendio.

- Una vez realizados los trabajos de reparación del vano afectado, se procedió a coordinar con CGED la finalización del racionamiento y en conjunto con el CDEC se dio inicio a la normalización del sistema quedando los consumos de las SSEE Las Cabras y El Manzano suministradas desde el Paño B2 de SE Malloa.

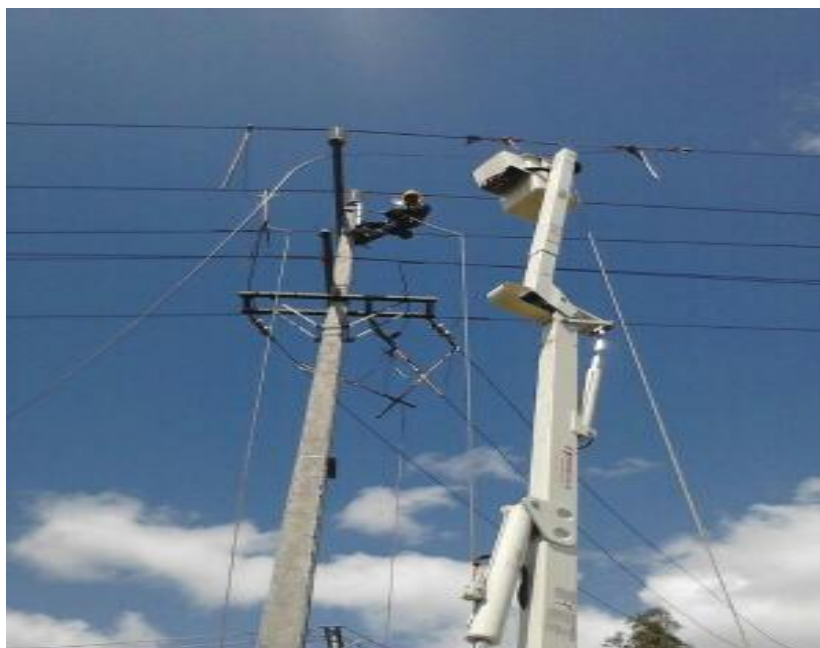
**Figura 4.** Fotografía que muestra reparación del vano en la estructura 192.

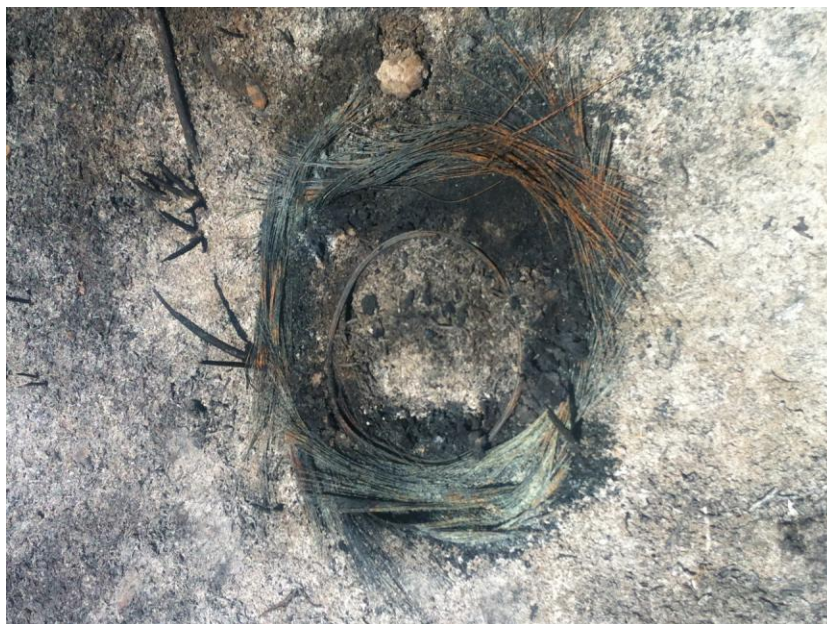
**Figura 5.** Fotografía que muestra elemento quemado encontrado debajo del vano afectado.
