Estudio para análisis de falla EAF 294/2013

" Apertura intempestiva del 52ET2 de S/E Puerto Varas"

Fecha de Emisión : 02-01-2014

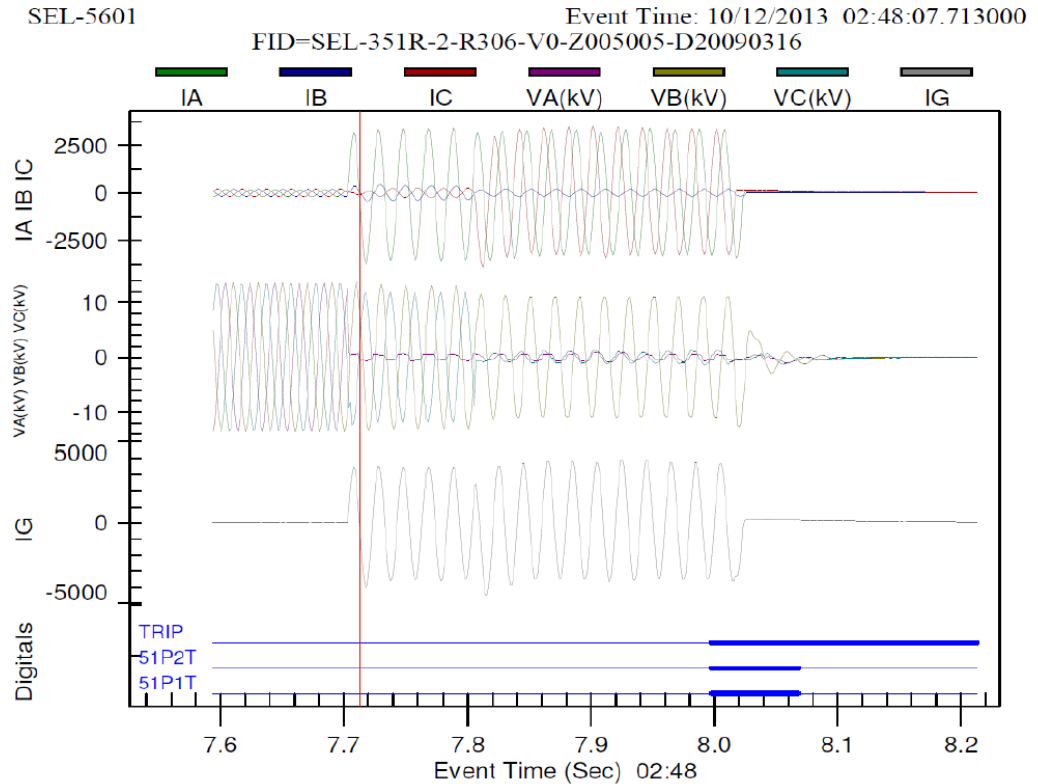
Registros oscilográficos asociados al paño 52ET2 de S/E Puerto Varas:

El interruptor 52ET2 de S/E Puerto Varas posee un relé modelo SEL-351R con funciones de sobrecorriente de fases, sobrecorriente de neutro y sobrecorriente residual con curvas para tiempo definido e inverso, donde solo la función de sobrecorriente de fases y de neutro de tiempo inverso se encuentran activadas. Por otro lado, la reconexión automática se encuentra desactivada.

A partir de la oscilografía anterior se observa que en $t=7.72$ seg. Aproximadamente se observa la presencia de sobrecorriente cercana a los 3500 Aprim (3.5 Asec) por la fase A y sobrecorriente residual, además de disminución de tensión por la fase A, lo que indica la presencia de una falla tipo monofásica a tierra por la fase C. Posteriormente hacia $t=7.81$ seg. Se aprecia que la falla evoluciona a bifásica a tierra entre las fases A y C, dado el aumento intempestivo de corriente por la fase C y disminución de tensión por la misma. A partir del registro oscilográfico y de señales digitales se observa que la corriente por las fases A y C llega a un valor cercano a los 3500 Aprim (3.5 Asec), lo que provoca la activación del elemento de sobrecorriente de fases 51 al superar el ajuste de pickup de 0.48 Asec, dando orden de trip al cabo de 300 ms después de iniciado el cortocircuito sobre el interruptor 52ET2 de S/E Puerto Varas.

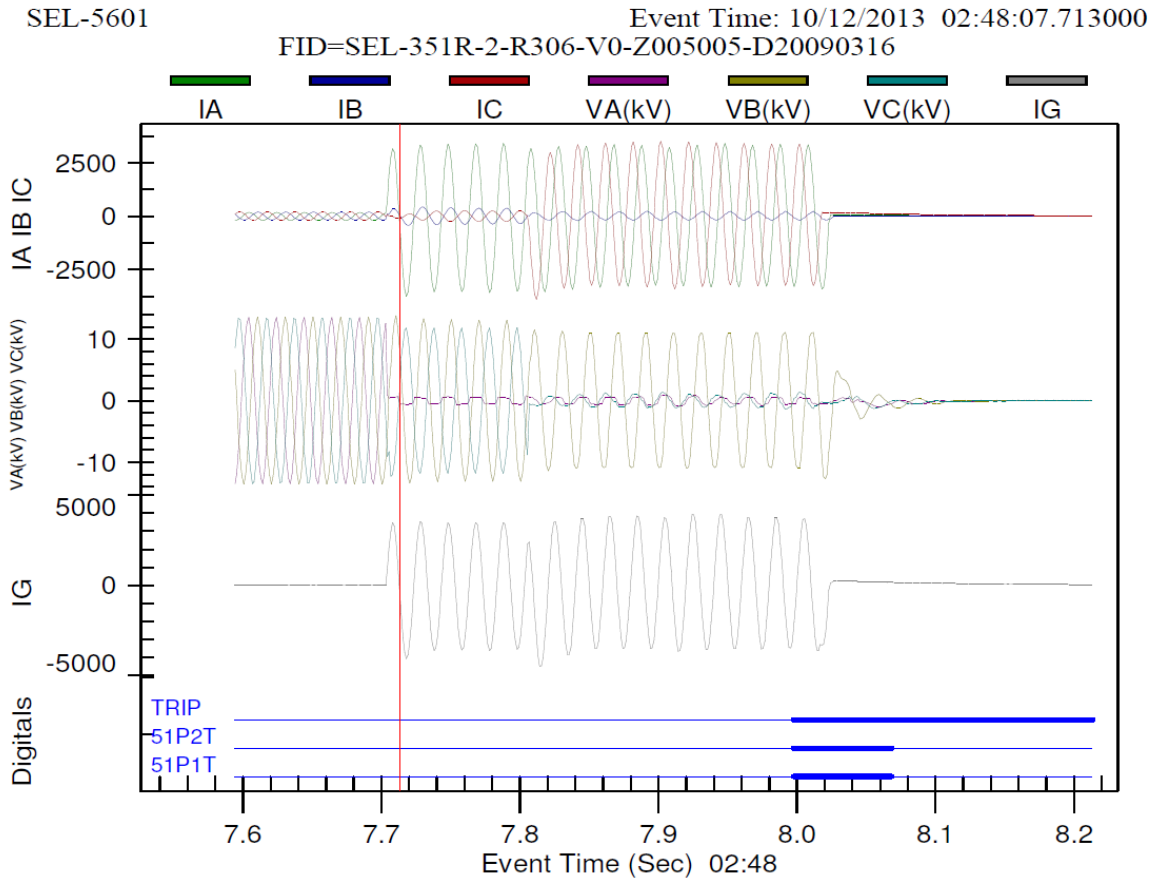
Figura N° 2. Arranque y trip de elemento de sobrecorriente.

La operación de protecciones sobre el interruptor 52ET2 de S/E Pto Varas es correcta, y se debió a una falla monofásica a tierra en la fase A.
