Estudio para Análisis de Falla EAF 294/2014

"Desconexión forzada del transformador 110/12 kV N°2 de S/E San Felipe"

Fecha de Emisión: 26-12-2014

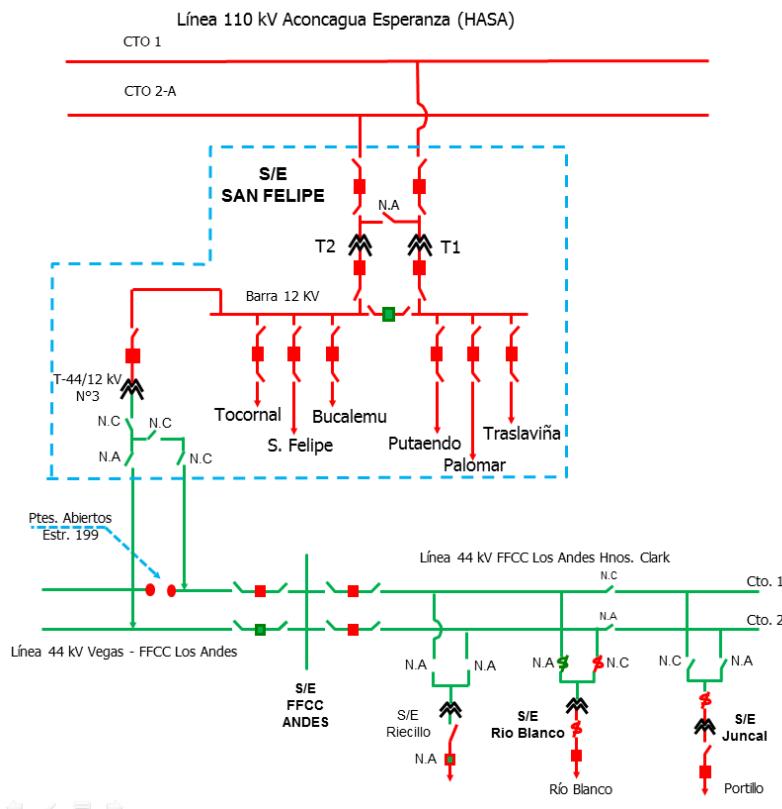
Diagrama simplificado de las instalaciones previo a la falla

Nota: En la figura anterior, los interruptores en color verde están normalmente abiertos y los interruptores en color rojo están normalmente cerrados.

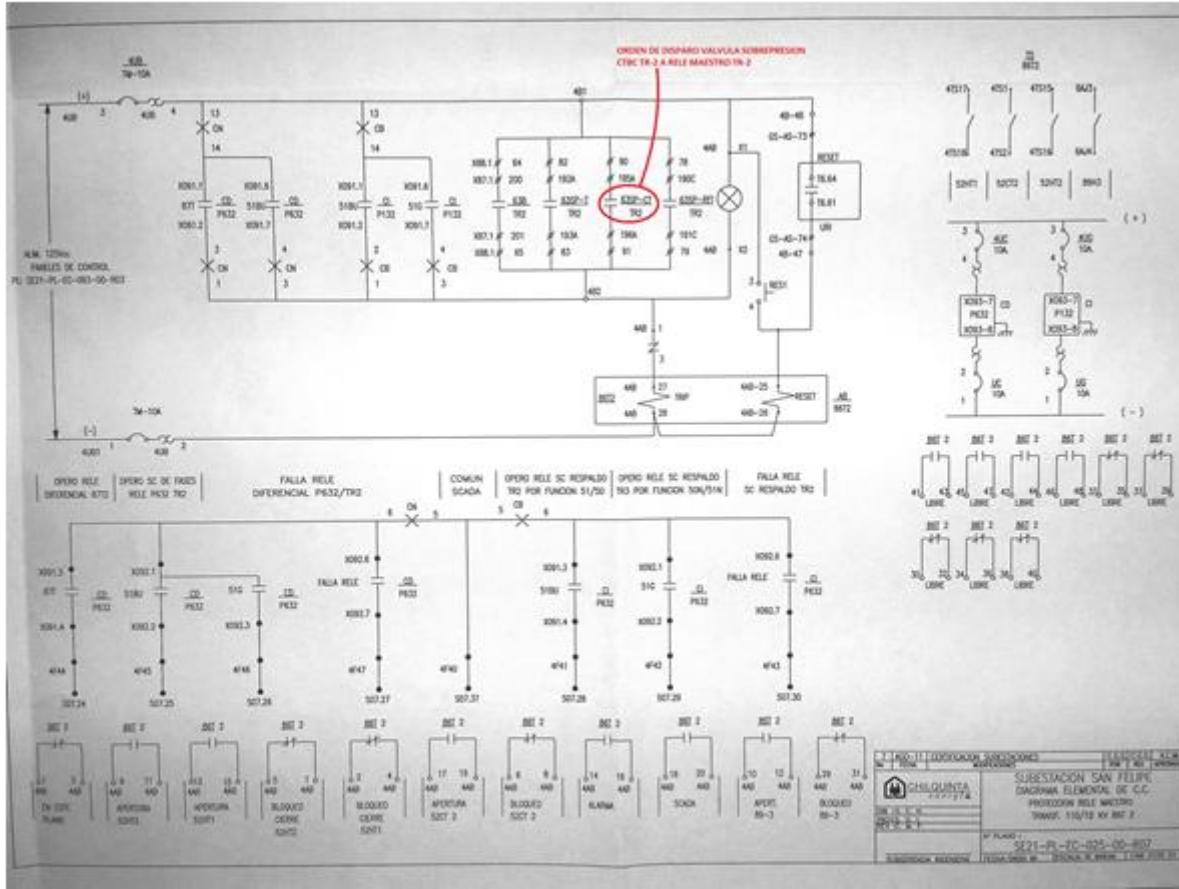
4.3. Plano relé maestro TR-2 .

La protección de válvula de alivio de presión del cambiador de tap bajo carga (CTBC) operó y envió la señal de trip al relé maestro, éste dio orden de apertura a los interruptores de 110 kV y 12 kV, asociados al transformador 110/12 kV N°2 de S/E San Felipe.
