## Estudio para análisis de falla EAF 296/2014

"Falla en línea 66 kV Santa Rosa - Alhué "

Fecha de Emisión : 30-12-2014

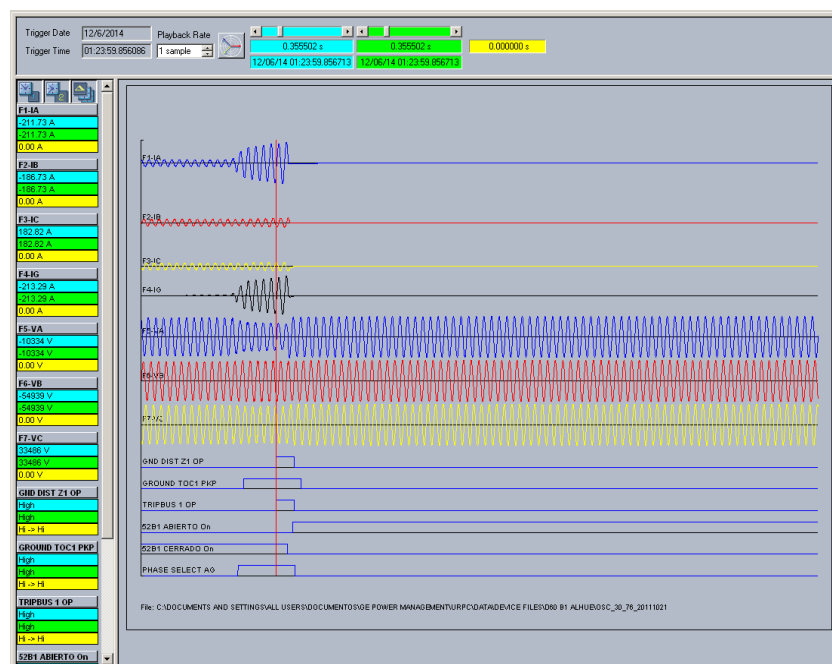
### **Registros oscilográficos y de señales digitales asociados al paño B1 de S/E Santa Rosa (primera operación):**

A partir del registro oscilográfico se observa sobrecorriente por la fase A y sobrecorriente residual, además de caída de tensión por la fase A, lo que permite inferir que se trata de una falla monofásica entre fase A y tierra. Por otro lado, el registro de señales digitales permite apreciar que opera la protección de distancia residual 21N en zona 1, enviando orden de trip de forma instantánea sobre el 52B1 de S/E Santa Rosa.

Por otra parte el registro de eventos, muestra la activación del ciclo de reconexión automática ajustado en 10 [s] (evento 4830) y un tiempo de apertura de interruptor de 38.77 [ms] (diferencia entre eventos 4827 y 4840).

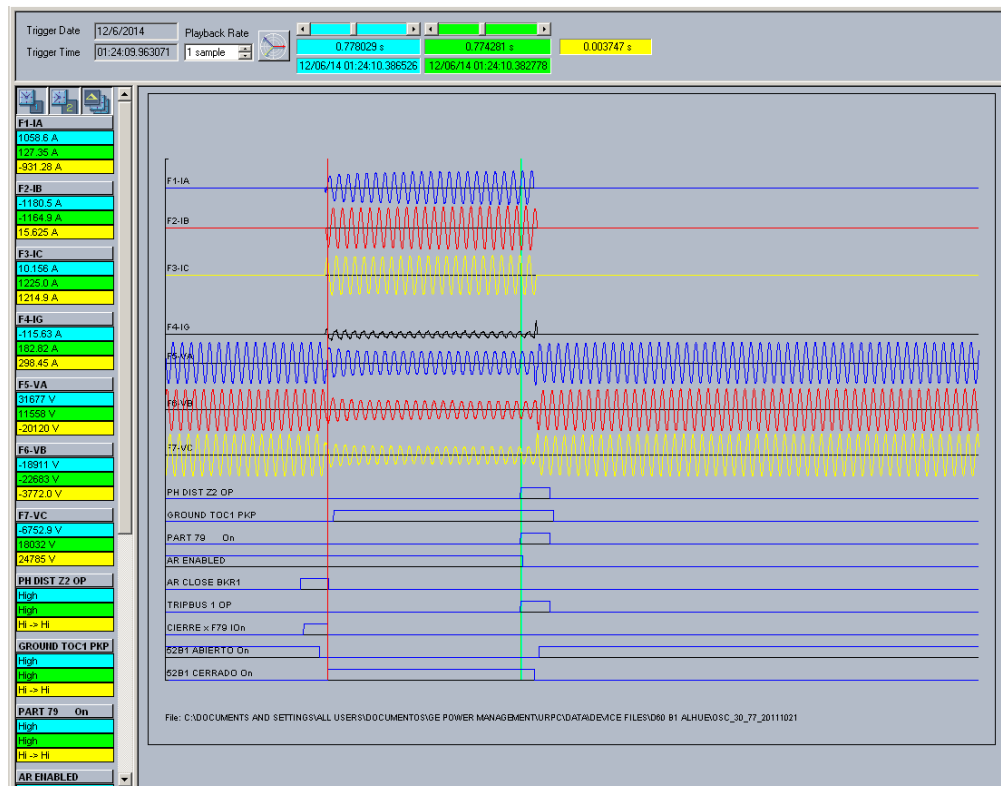
## **Registros oscilográficos y de señales digitales asociados al paño B1 de S/E Santa Rosa (segunda operación):**

A partir del registro oscilográfico se observa que al producirse la reconexión automática la falla sigue presente, evolucionando de monofásica a trifásica. Por otro lado, el registro de señales digitales permite apreciar que opera la protección de distancia de fases 21 en zona 2.

El registro de eventos muestra un tiempo de reconexión automática de 10.06 [s], lo cual es acorde a sus ajustes. Por otro lado, se observa la detección y operación de la zona 2 de la protección 21 en un tiempo de 400 [ms] (diferencia entre eventos 4873 y 4884), de acuerdo a su temporización y un tiempo de apertura de interruptor de 37.15 [ms] (diferencia entre eventos 4886 y 4905).

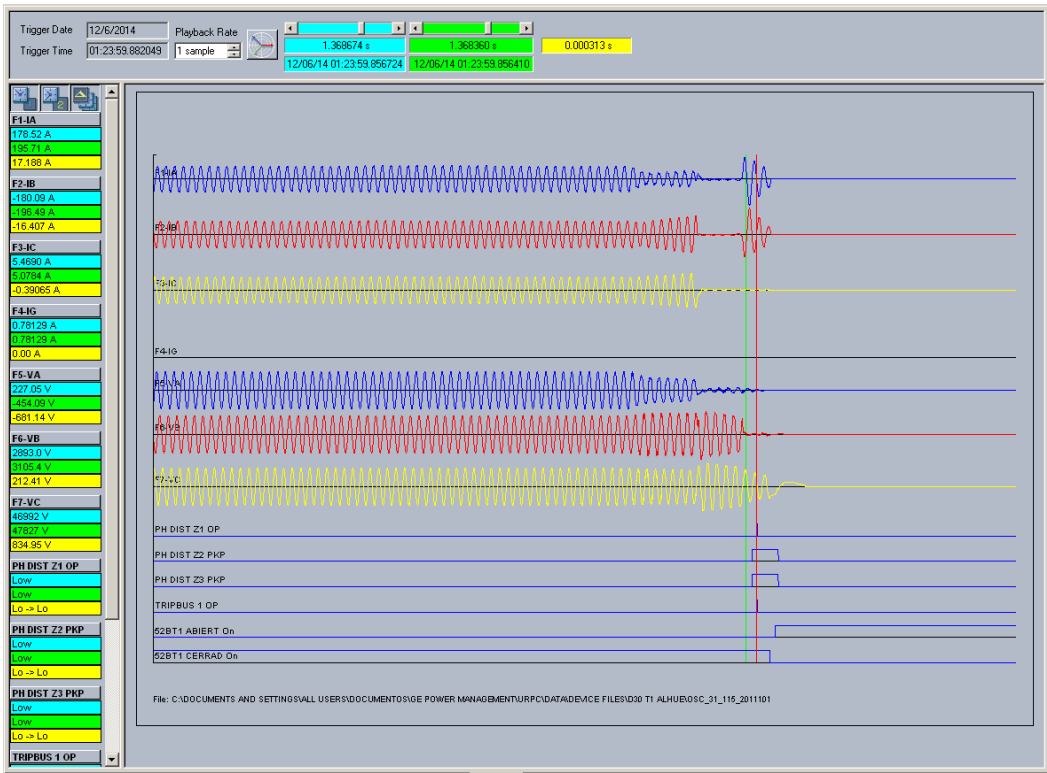
**Registros oscilográficos y de señales digitales asociados al paño BT1 de S/E Alhué:**

A partir del registro oscilográfico se observa la ausencia de corriente por las tres fases durante aproximadamente 4 ciclos, con un crecimiento instantáneo en las fases A y B, y presencia de tensión en la fase C, donde se puede presumir que esta variación en la medida de impedancia provoca la detección de la zona 1 de la protección de distancia de fases por un período corto de tiempo, como se observa en el registro de señales digitales, lo anterior provoca la emisión de orden de trip de manera instantánea sobre el 52BT1 de S/E Alhué. Cabe señalar que la protección de distancia 21/21N del paño BT1 de S/E Alhué, detecta fallas hacia adelante en dirección a la barra de 23 kV de S/E Alhué.

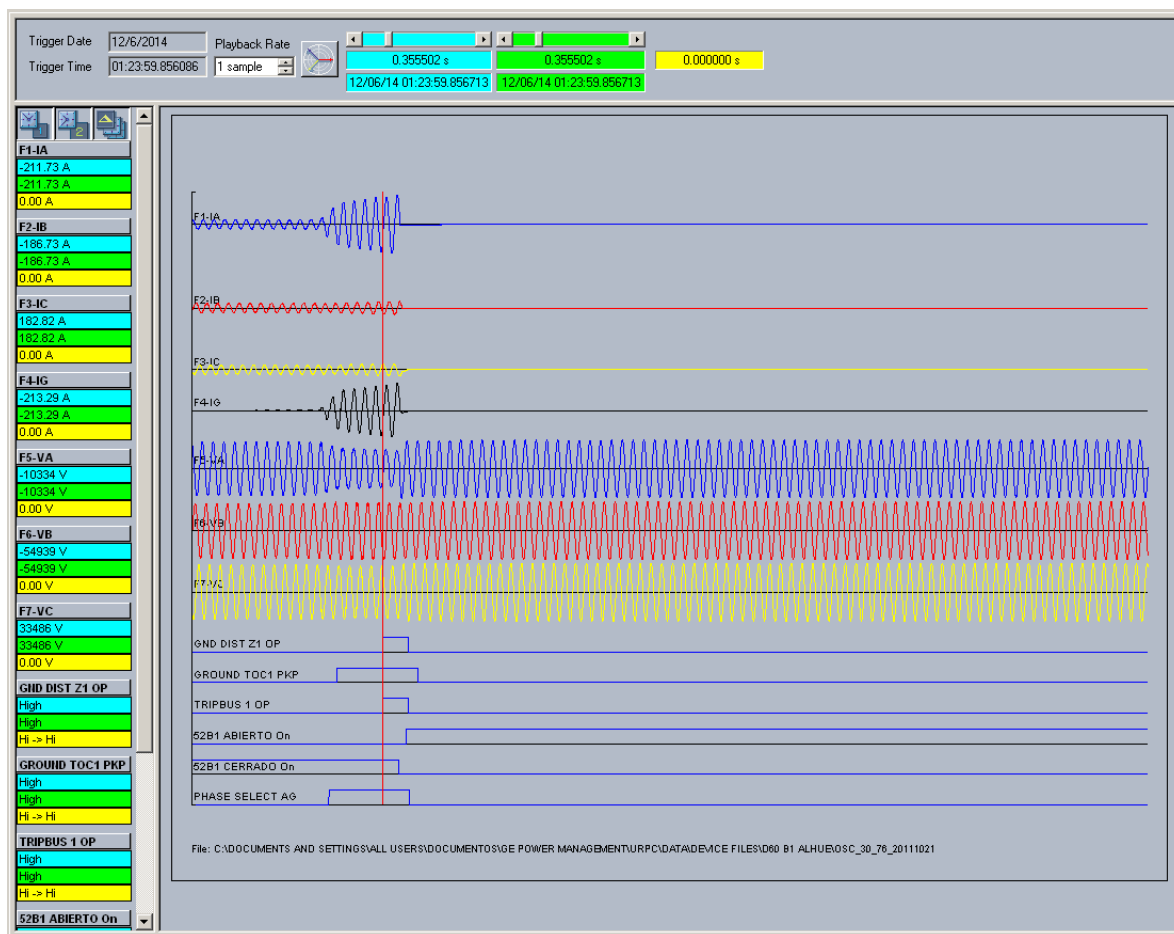
#### Oscilografía primera operación

En el registro oscilografico se observa la correcta operación de la protección por medio de su elemento de distancia para fallas a tierra en primera zona (GND DIST Z1 OP), dando orden de trip en forma instantánea, ante la falla generada en la LT66kV SE Sta. Rosa – SE Alhue por acto vandálico

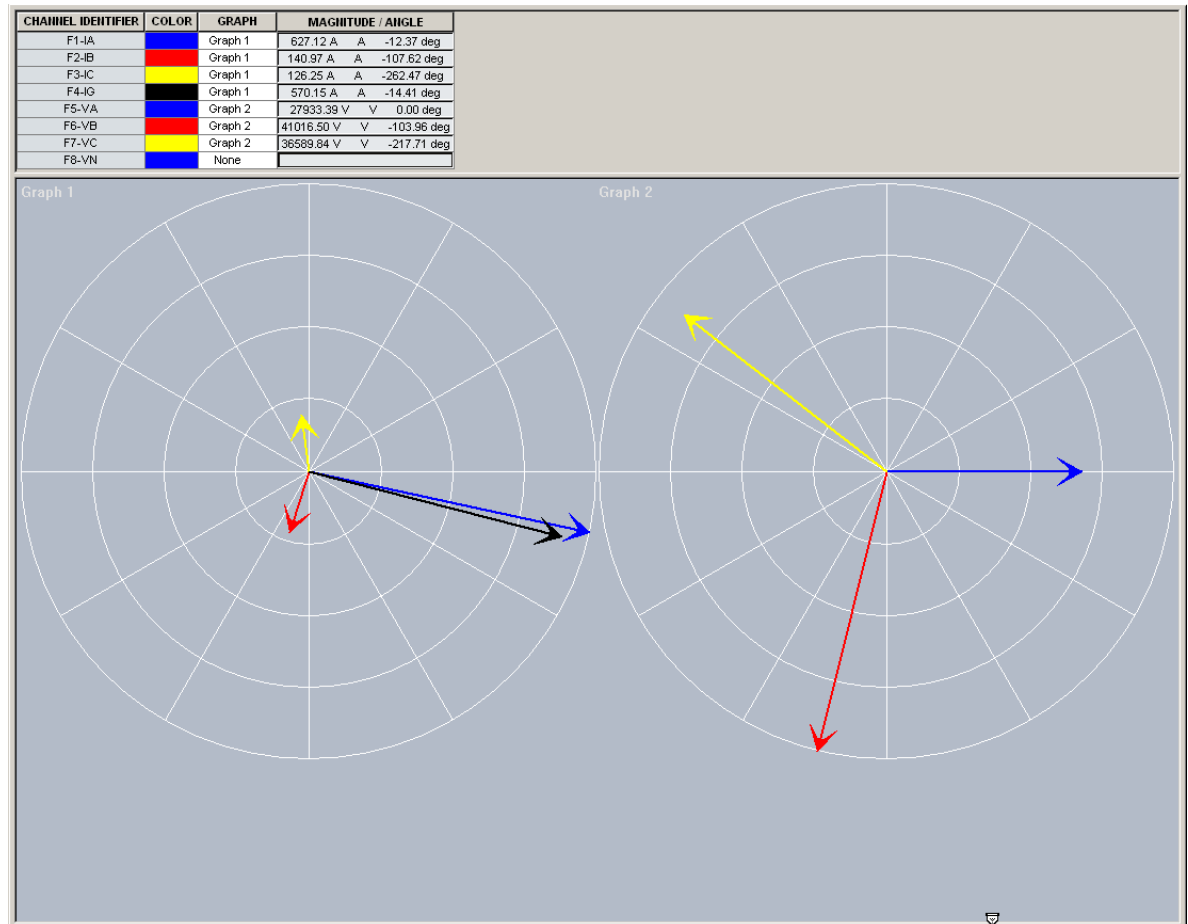
**Diagrama fasorial primera operación.**

Se aprecia en el diagrama fasorial el aumento de las corriente de las fases A, junto con la disminucion del voltaje de la misma fase. Caracteristicas tipicas de fallas a tierra, se observa que la corriente maxima llego a 627 Amp.

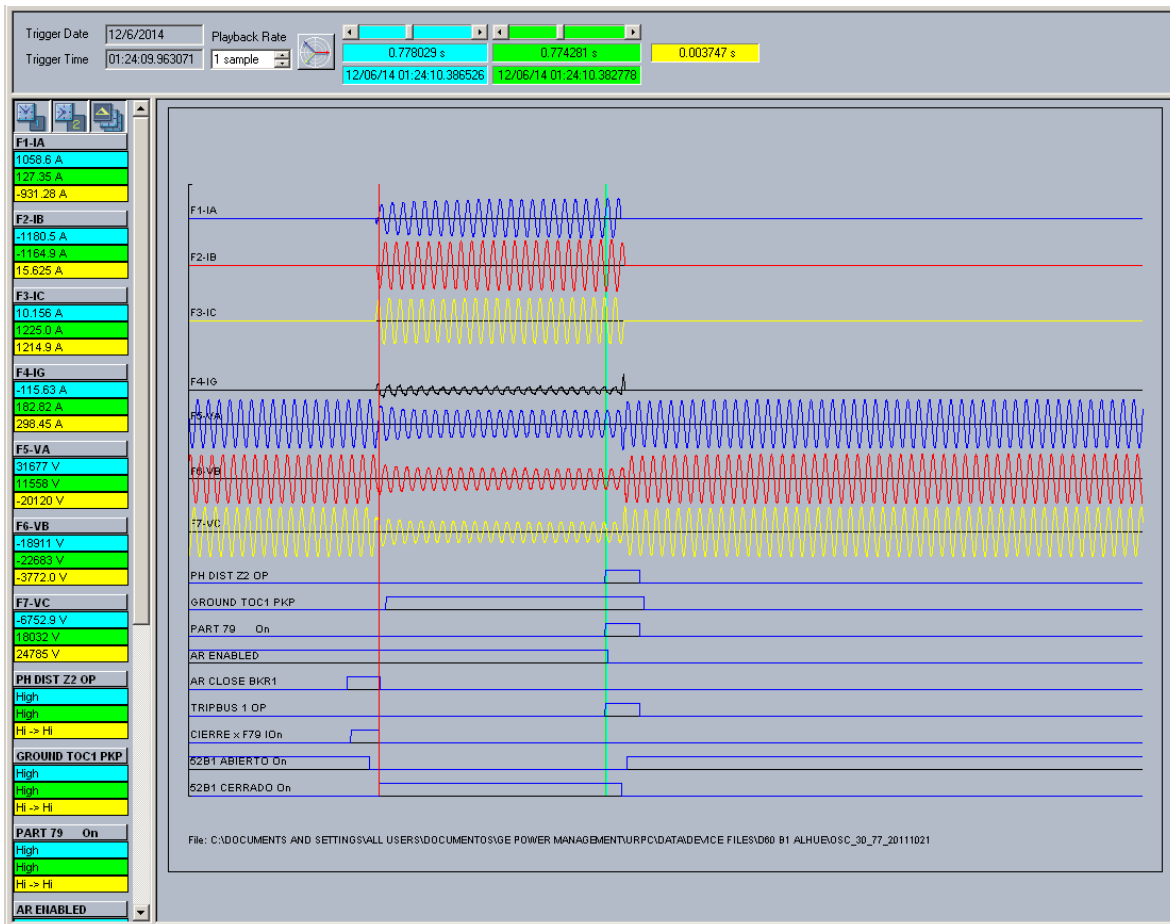
**Oscilografía reconexión automática sin éxito**

En el registro oscilografico se observa la correcta operación de la protección, posterior al cierre automático con reencendido de la falla, la que evoluciona de monofásica a tierra a trifásica, por medio de su elemento de distancia para fallas entre fases en segunda zona (PH DIST Z2 OP), ante la falla generada en la LT66kV SE Sta. Rosa – SE Alhue por acto vandálico

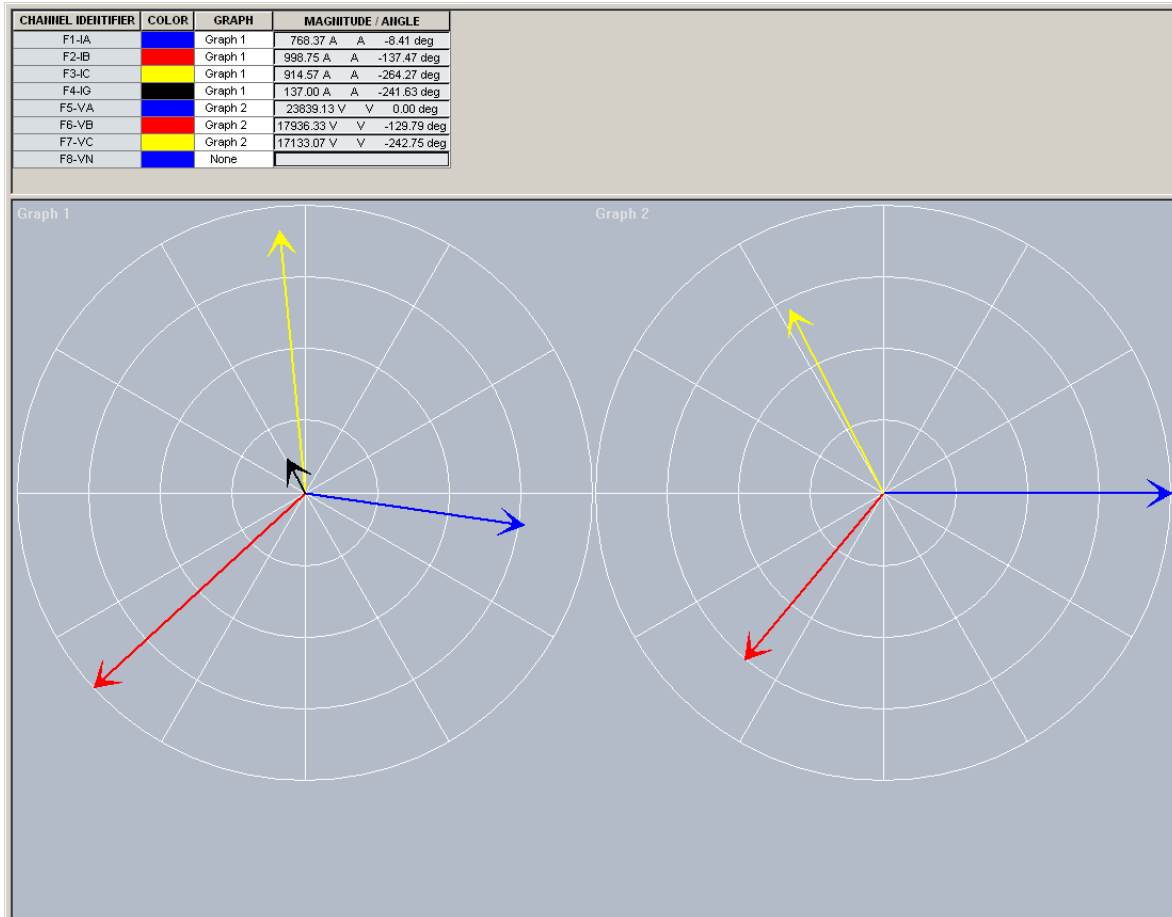
**Diagrama fasorial reconexion automática sin éxito**

Se aprecia en el diagrama fasorial el aumento de las corrientes de las 3 fases, junto con la disminución de los voltajes de todas ambas fases. Características típicas de fallas trifásicas, se observa que la corriente máxima llegó a 998 Amp.

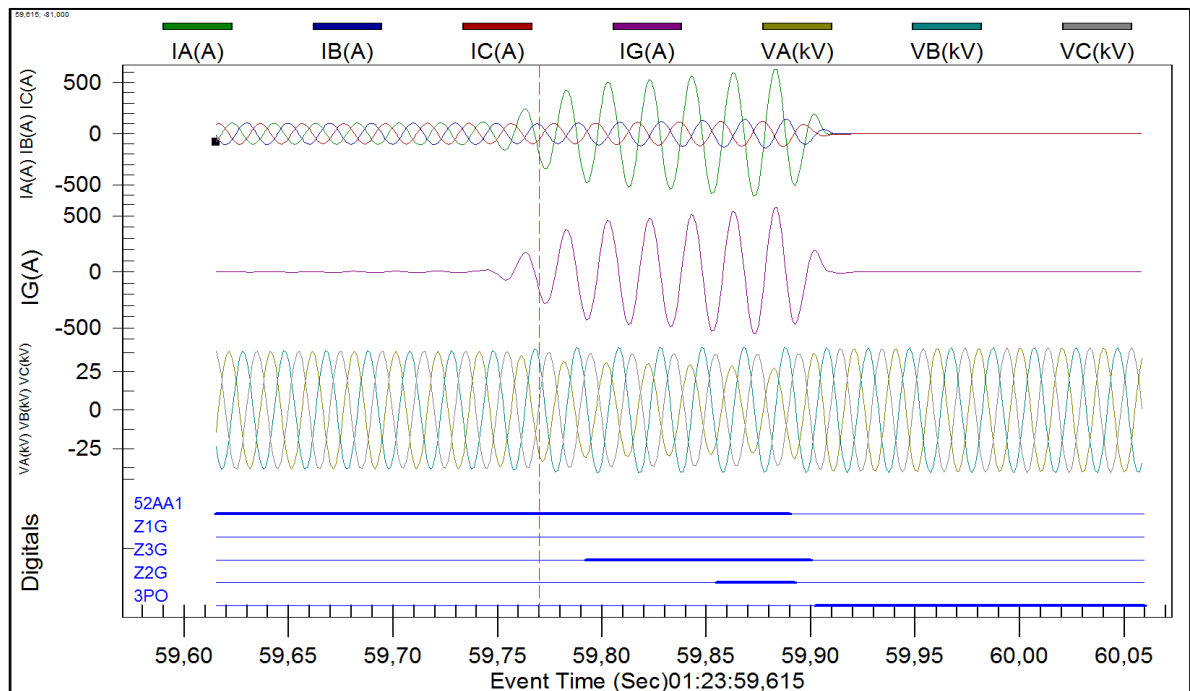
**Registro Oscilográfico primera operación**

En el registro oscilografico se aprecia la correcta activación de la protección por medio del elemento de distancia para fallas a tierra en segunda zona (Z2G), sin alcanzar a completar su temporización al concretarse la apertura del interruptor por parte del sistema 1, relé GE UR D60 (52AA1=0).

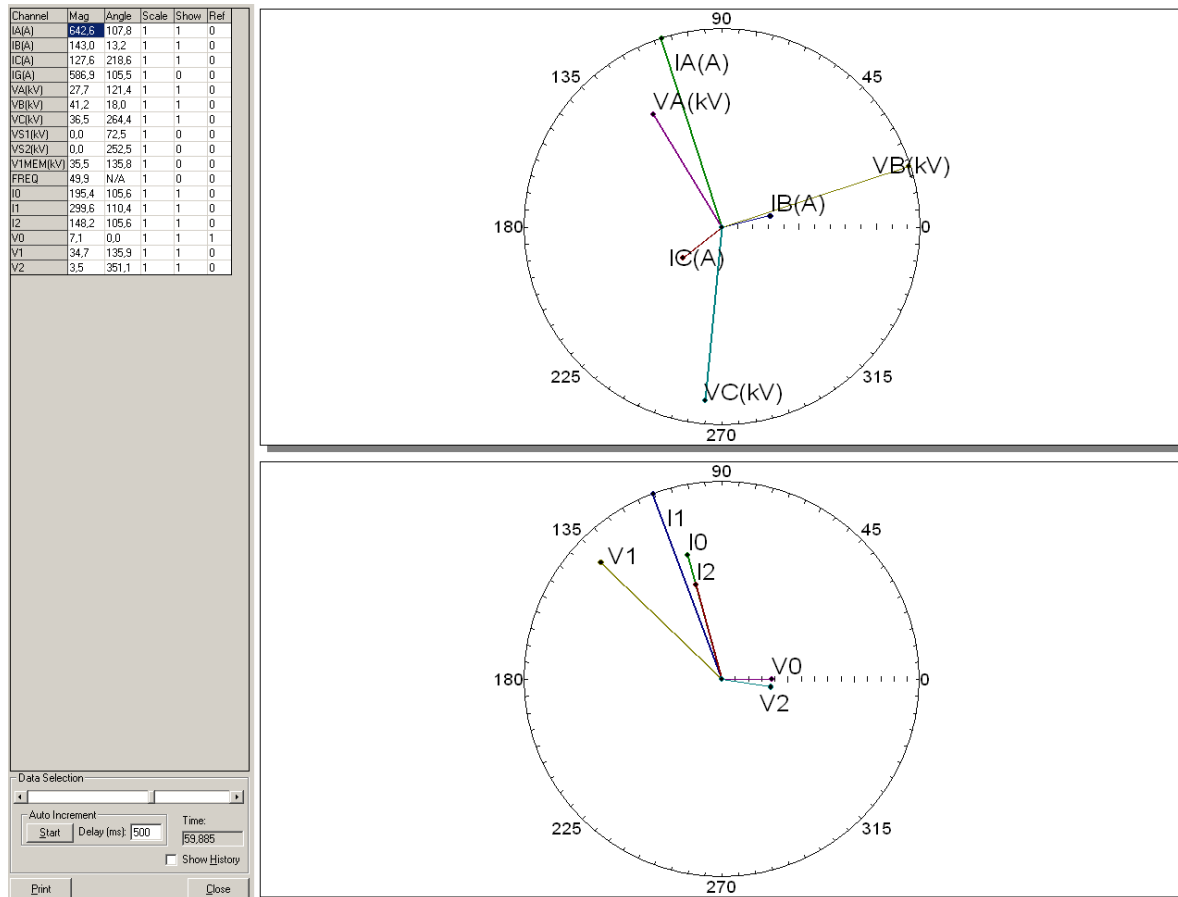
**Diagrama Fasorial primera operación**

Se apreciaba en el diagrama fasorial el aumento de las corriente de las fases A , junto con la disminucion del voltaje de la misma fase. Caracteristicas tipicas de fallas a tierra, se observa que la corriente maxima llego a 642 Amp.

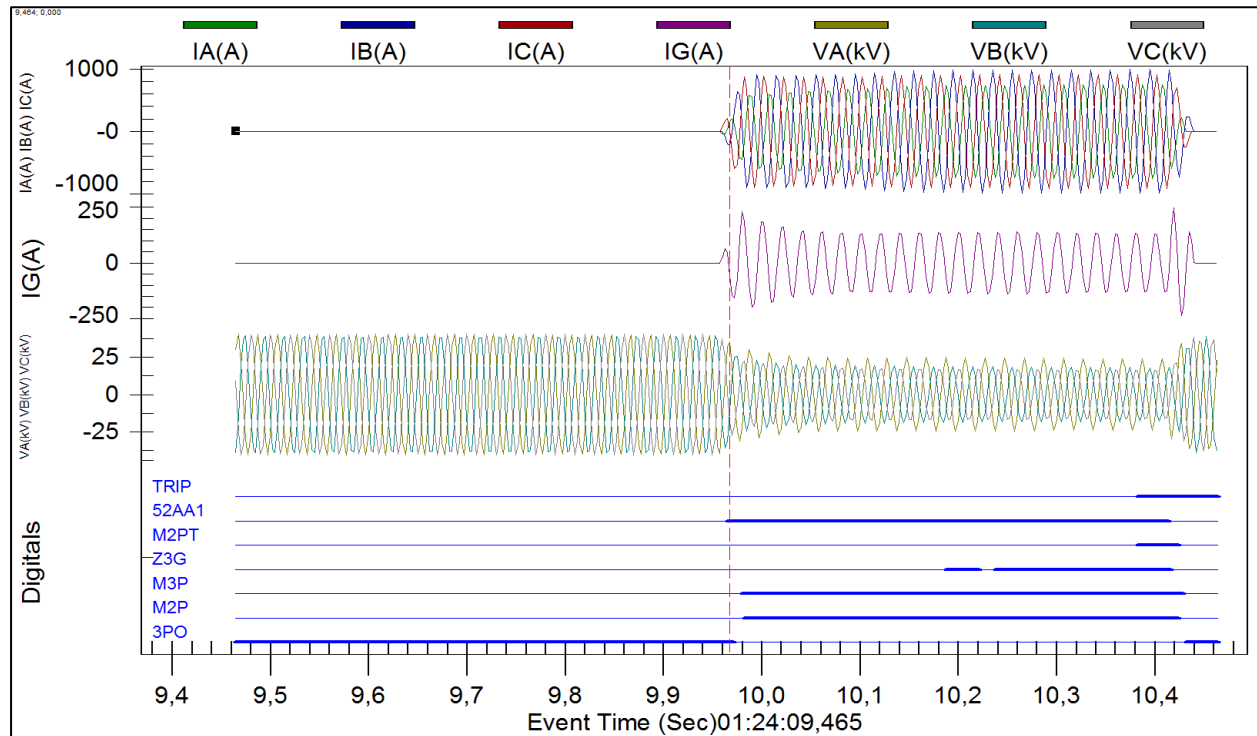
**Registro Oscilográfico por reconexión automática sin éxito**

En el registro oscilografico se aprecia la correcta activación de la protección, posterior al cierre automático ordenado por la protección principal UR GE D60, por medio del elemento de distancia para fallas entre fases en segunda zona (M2P), dando orden de trip en un tiempo de 0,4[s].

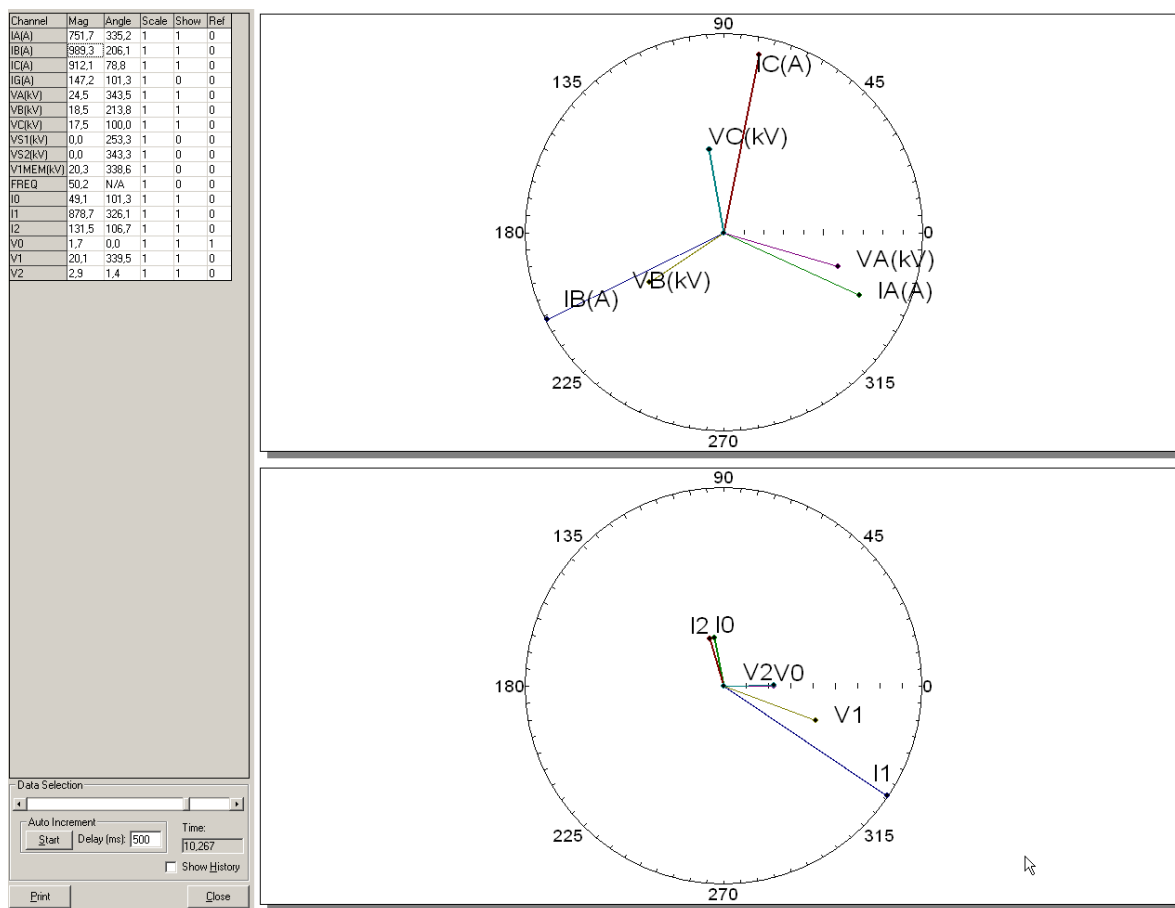
**Diagrama Fasorial reconexión automática sin éxito**

Se apreciaba en el diagrama fasorial el aumento de las corrientes de las 3 fases, junto con la disminución de los voltajes de todas ambas fases. Características típicas de fallas trifásicas, se observa que la corriente máxima llegó a 989 Amp.

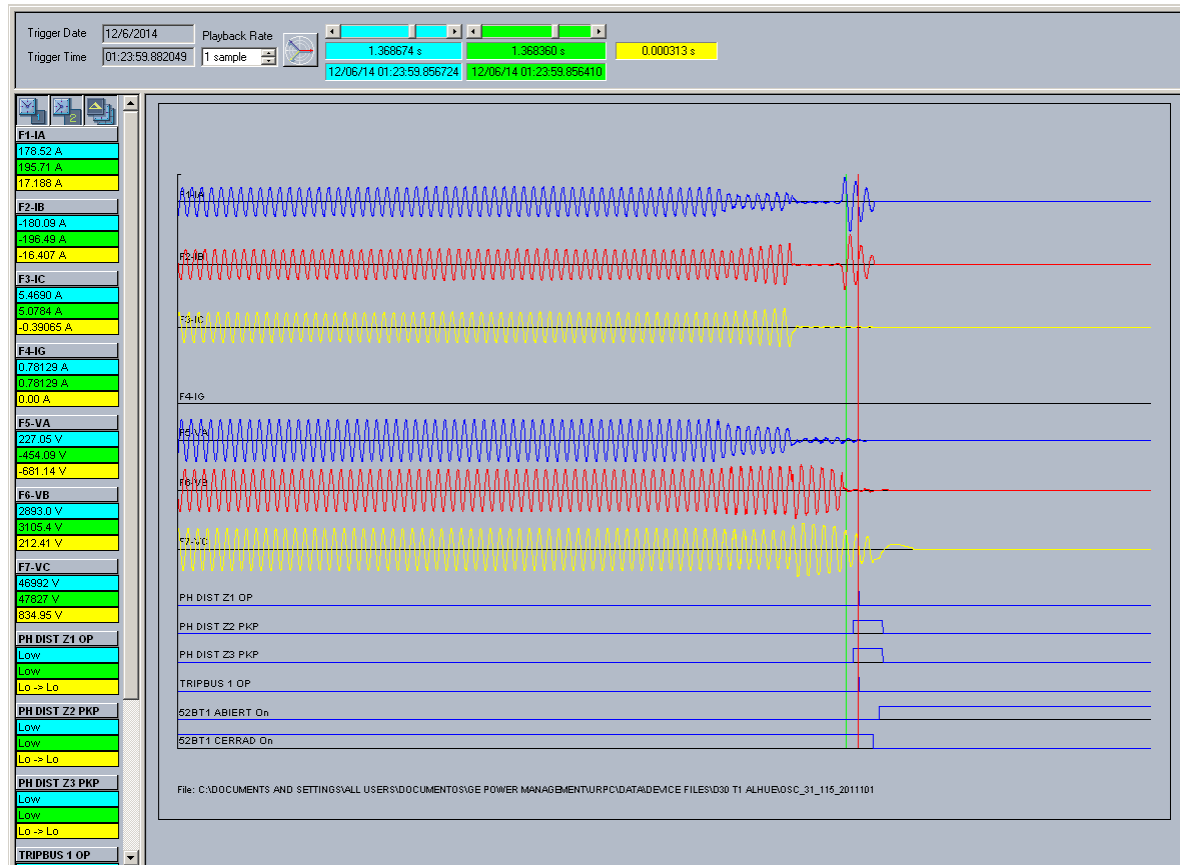
### Registro Oscilográfico

En la oscilografía es posible observar la operación del elemento de fase en Zona 1 (PH DIST Z1 OP), ante la desconexión de la LT66kV Santa Rosa – Alhue por acto vandálico.

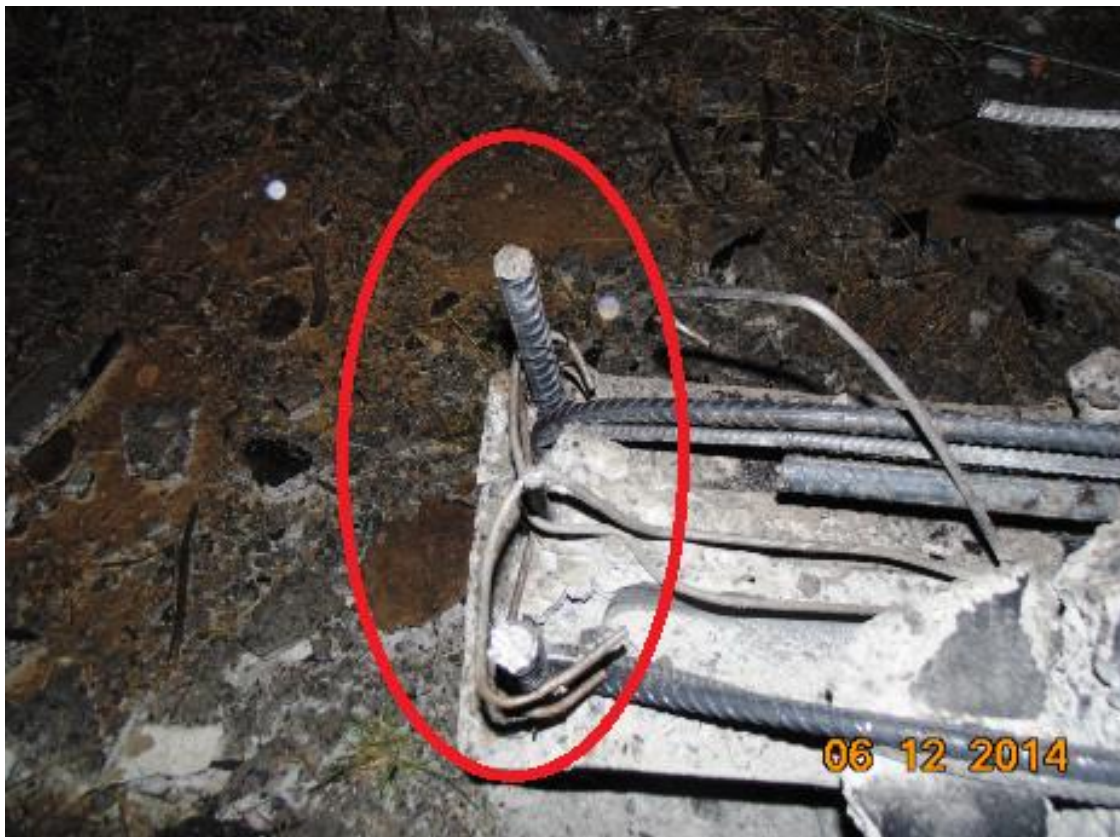
**Foto 2:** Postes quebrado y conductores cortados por acto vandálico, en estructura N° 118. Puede observarse que la enfierradura fue cortada con sierra en la base del poste de hormigón armado.

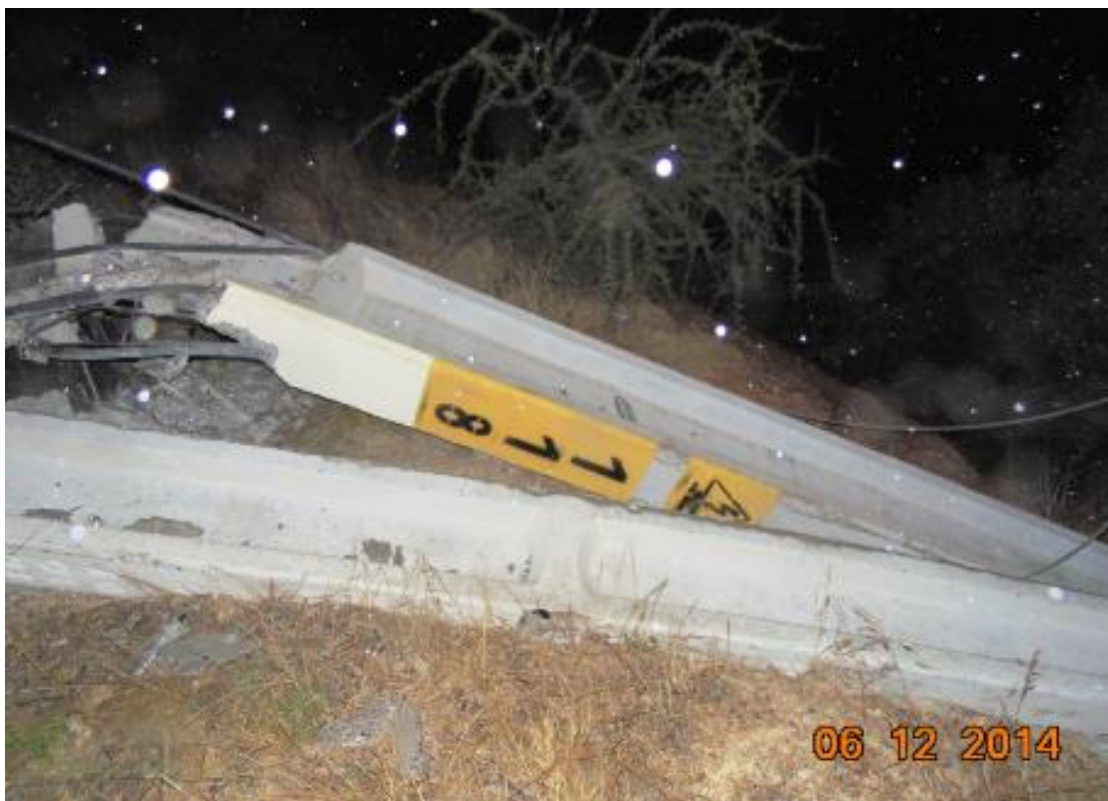
**Foto 3:** Postes quebrado y conductores cortados por acto vandálico, en estructura N° 118.

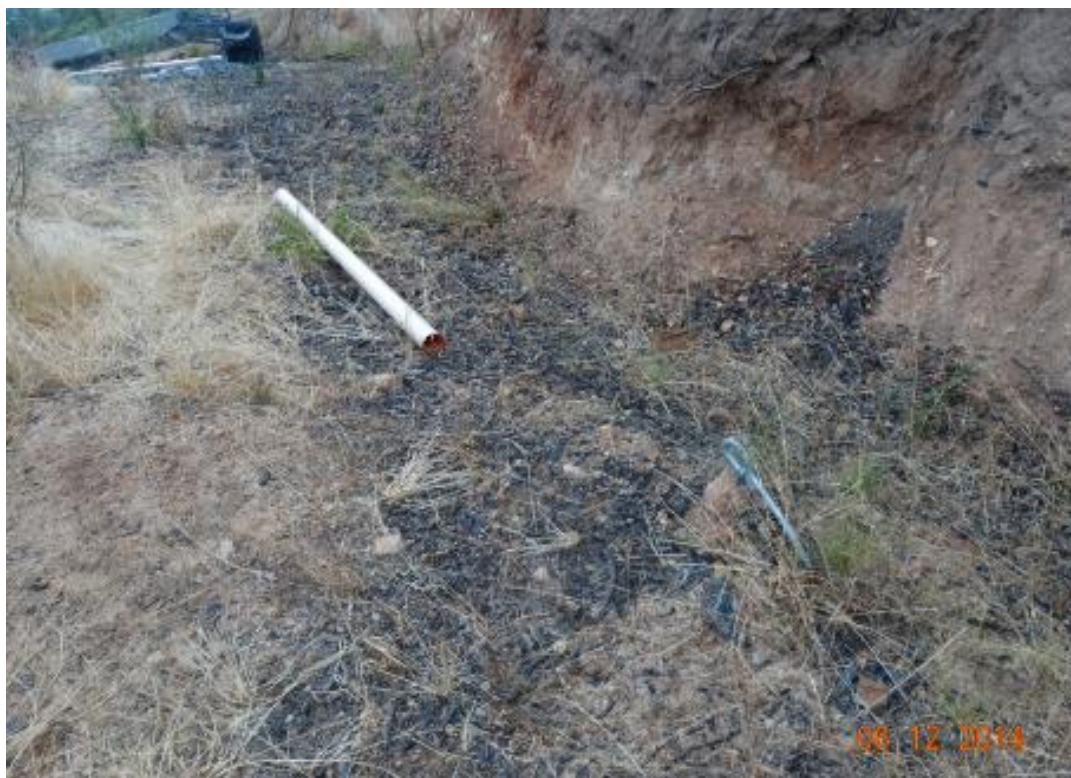
**Foto 4:** Tirantes cortados por terceros durante acto vandálico, en estructura N° 118. Para poder derribar las estructuras del portal de anclaje, se cortaron los tirantes que estabilizaban mecánicamente la estructura, esto en conjunto con el debilitamiento al destruir el hormigón armado, en la base, y el corte de su enfierradura.

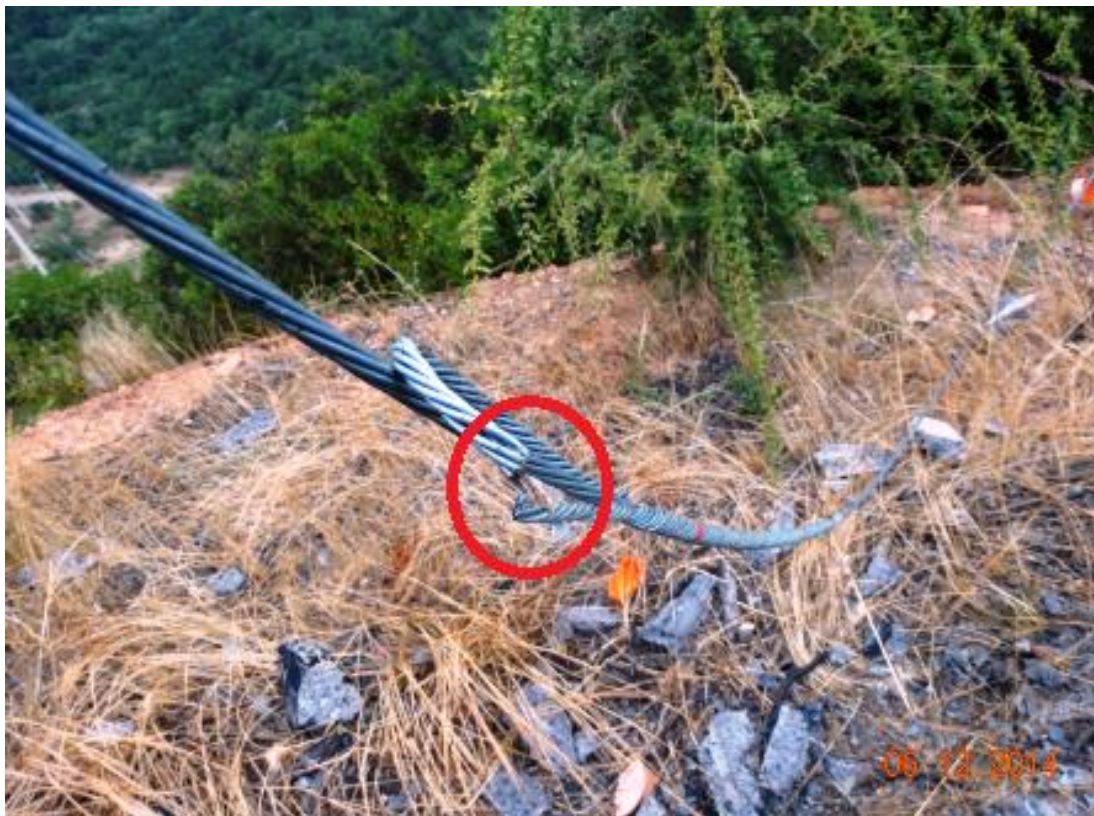
**Foto 5:** Tirantes cortados por terceros durante acto vandálico, en estructura N° 118. En la fotografía se observan los trozos de hormigón armado que saltaron luego que se reventara el poste en su base, forzado por la acción de terceros. Además en la fotografía puede notarse que la preformada que sostiene el cable de acero del tirante está cortada, ya sea con sierra o mediante el uso de otra herramienta de corte.

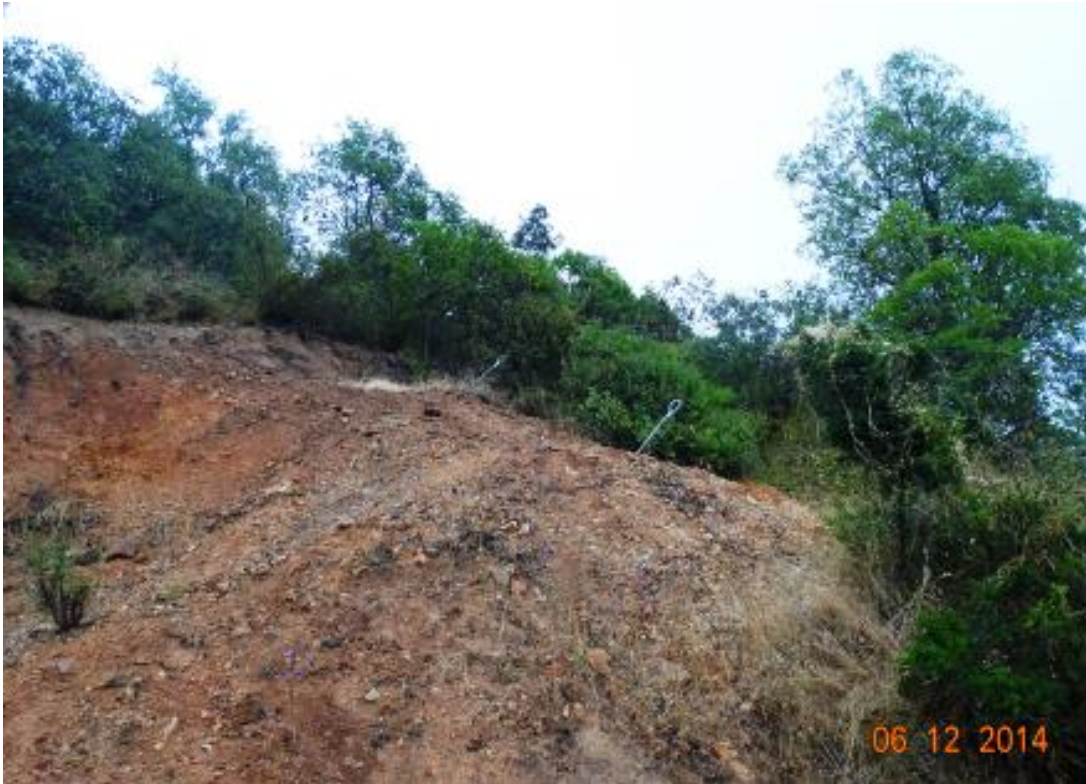
**Foto 6:** Tirantes cortados por terceros durante acto vandálico, en estructura N° 118. En la fotografía se observan los restos de los anclajes (barras de tirantes) que quedaron a la vista luego de que se cortaran los tirantes.

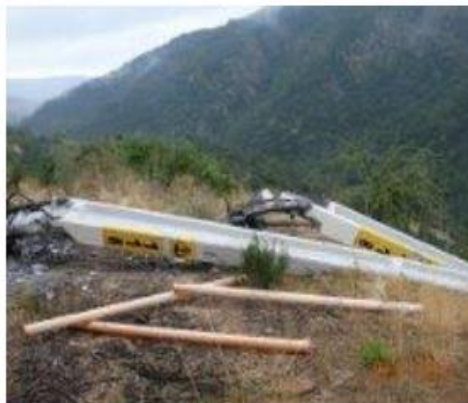
**FOTO NRO. 10.-**  
Panorámica estructuras caídas.-

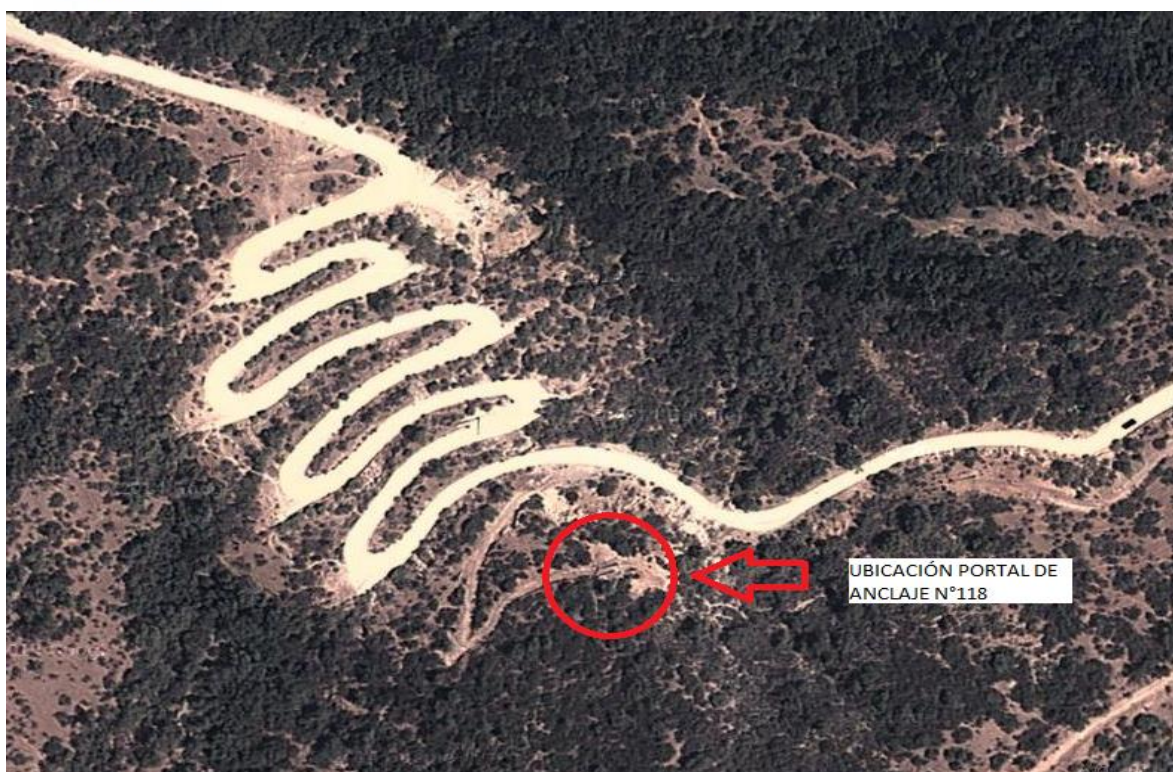
**Figura N°1.** Punto de falla de la LT. 66kV Santa Rosa - Alhué.

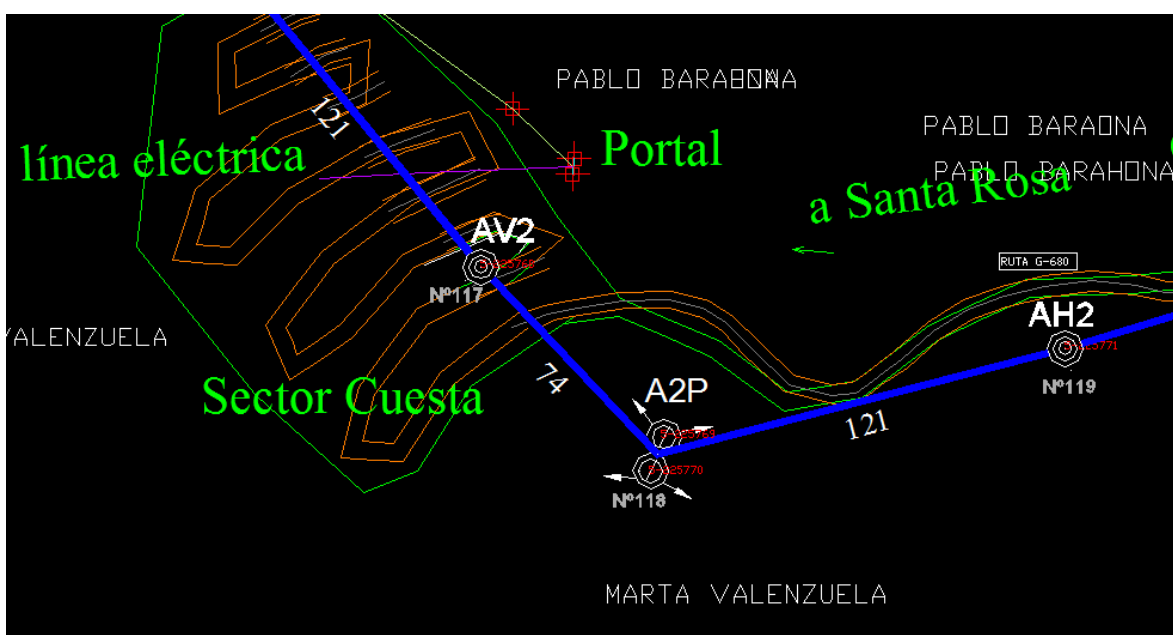
**Figura N°2.** Punto de falla de la LT. 66kV Santa Rosa – Alhué

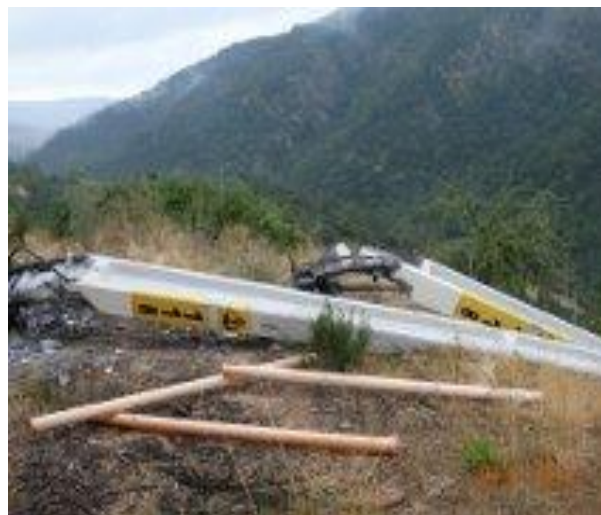
**FOTO NRO. 10.-**  
Panorámica estructuras caídas.-
