Estudio para análisis de falla EAF 298/2014

" Desconexión de barra 12 kV N°3 de S/E Apoquindo"

Fecha de Emisión : 08-01-2015

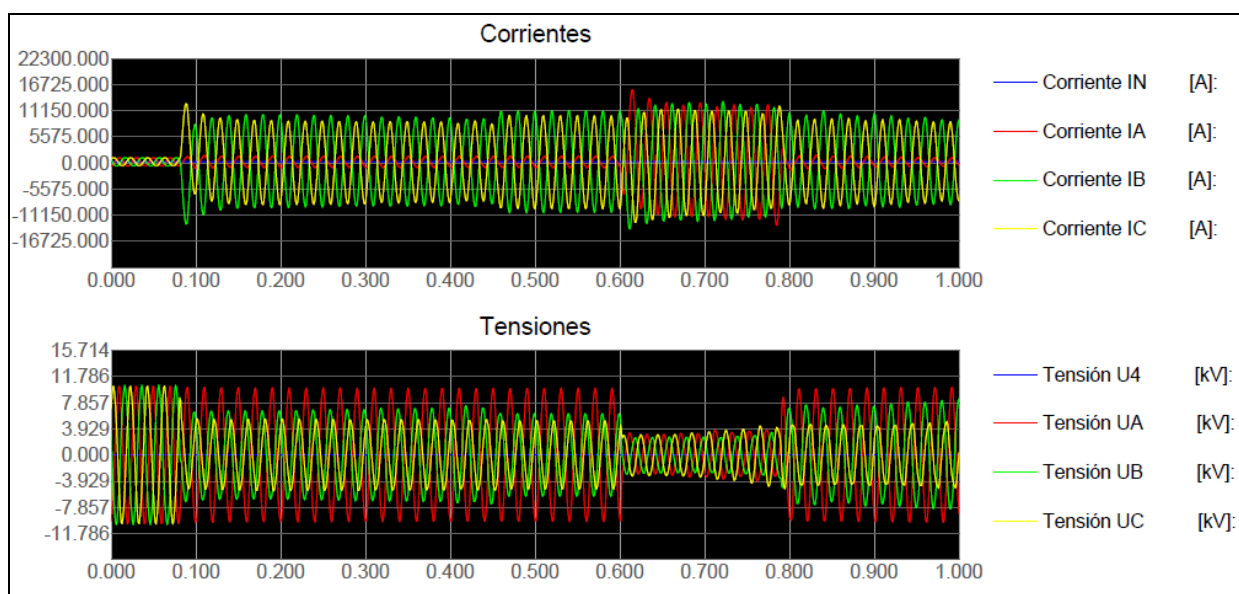
A continuación se presenta el registro oscilográfico de la protección asociada al interruptor barra principal N°3 de 12 kV de S/E Apoquindo.

En el registro oscilográfico anterior, se puede apreciar la presencia de sobrecorrientes en las fases B y C, y las fases A, B, C, por lo que se concluye que se está en presencia de una falla bifásica que posterior a los 600 ms evoluciona a trifásica durante 200 ms y luego retorna a una falla bifásica.

Por otro lado, el registro no permite visualizar la apertura del interruptor asociado a la barra 12 kV N°3 de S/E Apoquindo y tampoco permite visualizar el elemento de protección que emite la orden de apertura sobre éste. No obstante, los niveles de corrientes registrados superan los pickup de operación de las protecciones de sobrecorriente temporizada de fase (3132 Amperes) y sobrecorriente instantánea de fase (7500 Amperes), informados en el sitio web del CDEC SIC para la barra principal 12 kV N°3 de S/E Apoquindo.

Además, se desprende del tiempo que permanece la falla luego de alcanzar el pick up del elemento de protección instantáneo, que éste no realiza la apertura del interruptor de la barra principal 12 kV N°3 de S/E Apoquindo presumiblemente a raíz de un bloqueo entregado desde el elemento de protección del alimentador 12 kV Manquehue.

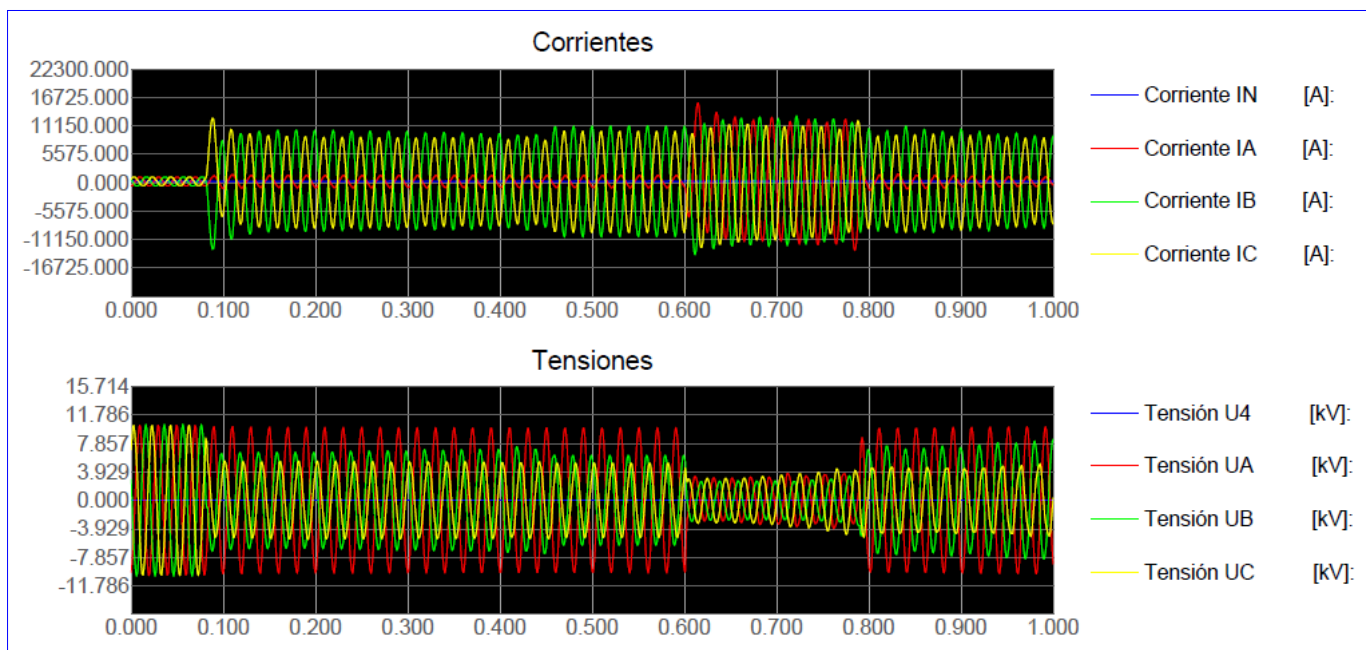
Barra MT3 Principal, protección de Sobrecorriente de fase y residual.

Con respecto a la falla detectada por las protecciones indicadas en el punto 6.1 (b), se puede demostrar que éstas dieron orden de apertura; sin embargo el interruptor no realizó esta acción, provocando posteriormente la operación de la barra 12 kV N°3.

Nota: el registro solo muestra hasta un segundo, esto por limitaciones de la función de captura de oscilografías.

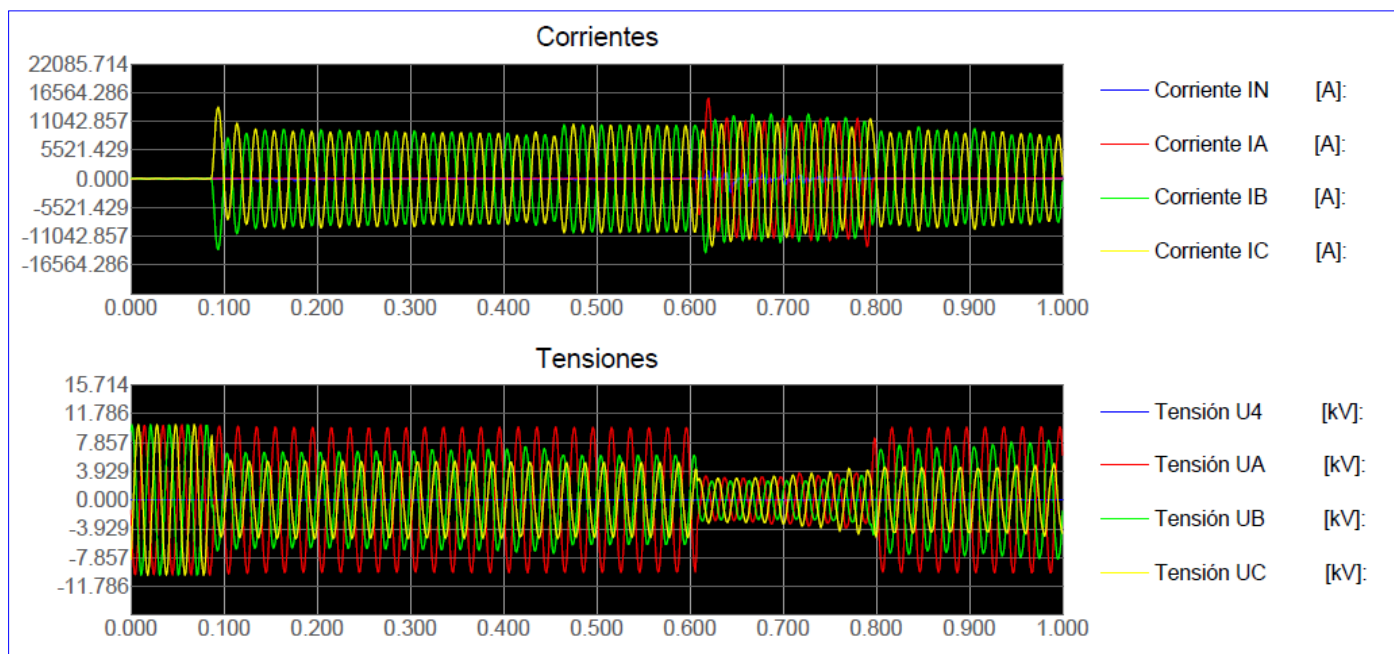
Alimentador Manquehue, protección de Sobrecorriente de fase y residual.

Nota: el registro solo muestra hasta un segundo, esto por limitaciones de la función de captura de oscilografías.

De acuerdo a lo indicado por la empresa Chilectra S.A., se procedió a reemplazar interruptor de 12 kV del alimentador Manquehue.
