Estudio para análisis de falla EAF 300/2014

" Falla en línea 66 kV Santa Rosa - Alhué "

Fecha de Emisión : 09-01-2015

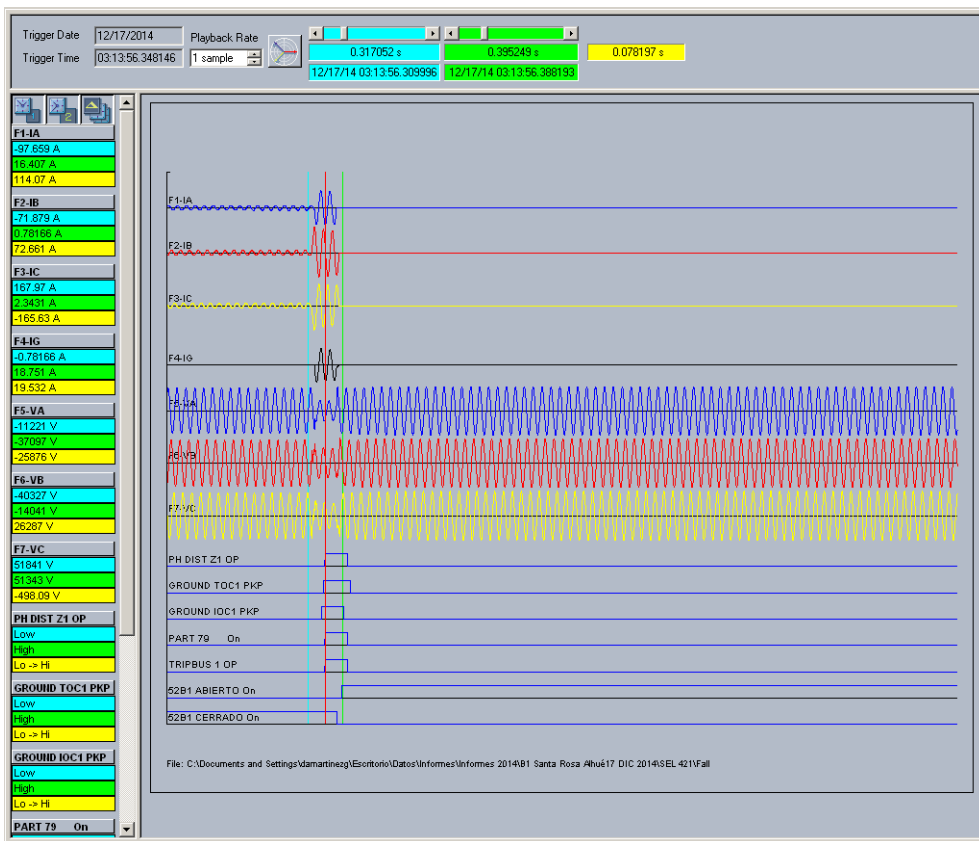
Registros oscilográficos y de señales digitales asociados al paño B1 de S/E Santa Rosa (primera operación):

A partir del registro oscilográfico se observa sobrecorriente por las tres fases y sobrecorriente residual, además de caída de tensión por las tres fases, lo que permite inferir que se trata de una falla trifásica a tierra. Por otro lado, el registro de señales digitales permite apreciar que opera la protección de distancia de fases 21 en zona 1, enviando orden de trip de forma instantánea sobre el 52B1 de S/E Santa Rosa.

Por otra parte el registro de eventos, muestra la activación del ciclo de reconexión automática ajustado en 10 [s] (evento 5038) y un tiempo de apertura de interruptor de 33.72 [ms] (diferencia entre eventos 5035 y 5051).

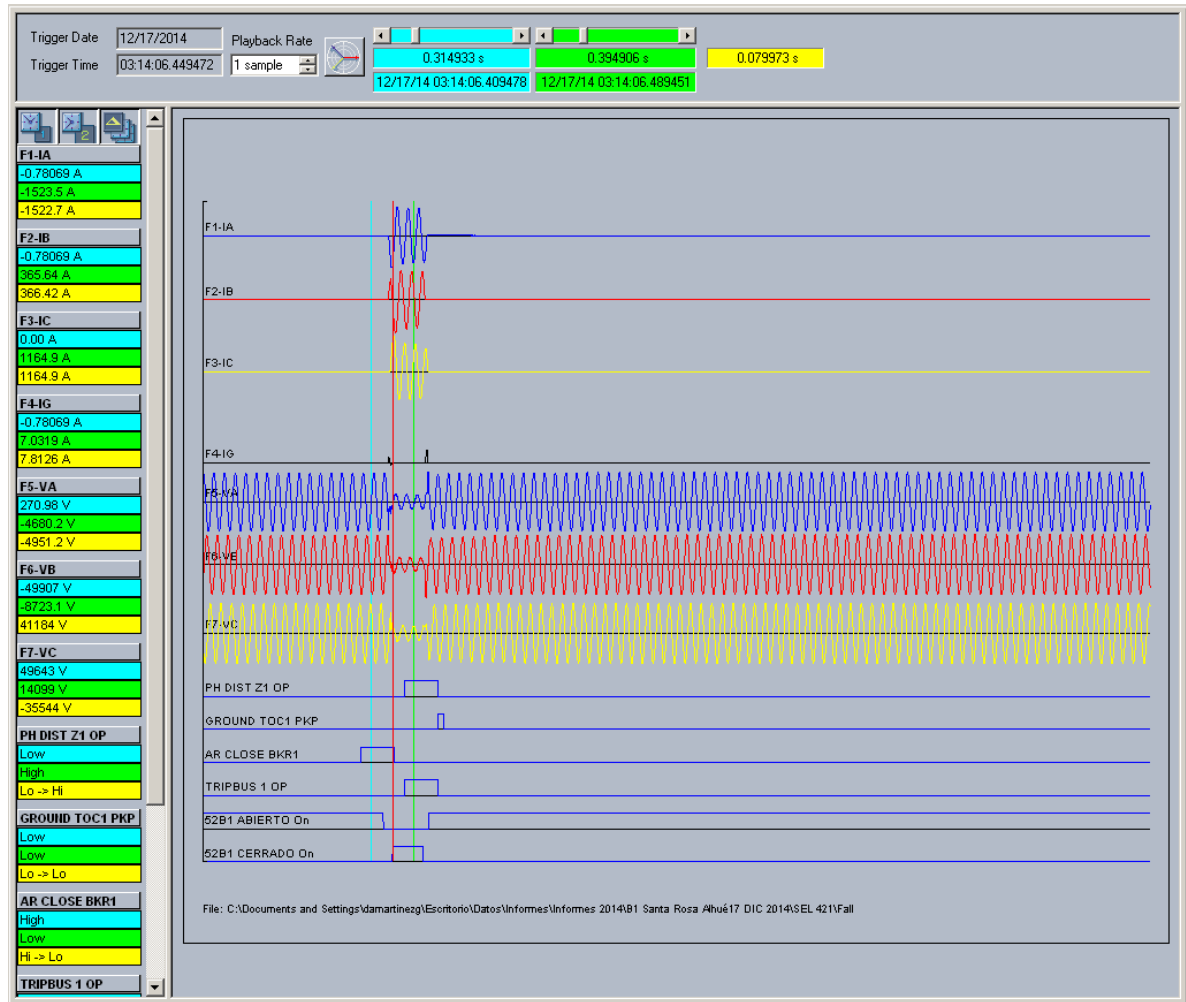
Registros oscilográficos y de señales digitales asociados al paño B1 de S/E Santa Rosa (segunda operación):

A partir del registro oscilográfico se observa que al producirse la reconexión automática la falla sigue presente, evolucionando de trifásica a tierra a trifásica aislada de tierra. Por otro lado, el registro de señales digitales permite apreciar que opera la protección de distancia de fases 21 en zona 1.

El registro de eventos muestra un tiempo de reconexión automática de 10.06 [s], lo cual es acorde a sus ajustes. Por otro lado, se observa un tiempo de apertura de interruptor de 41.88 [ms] (diferencia entre eventos 5117 y 5096).

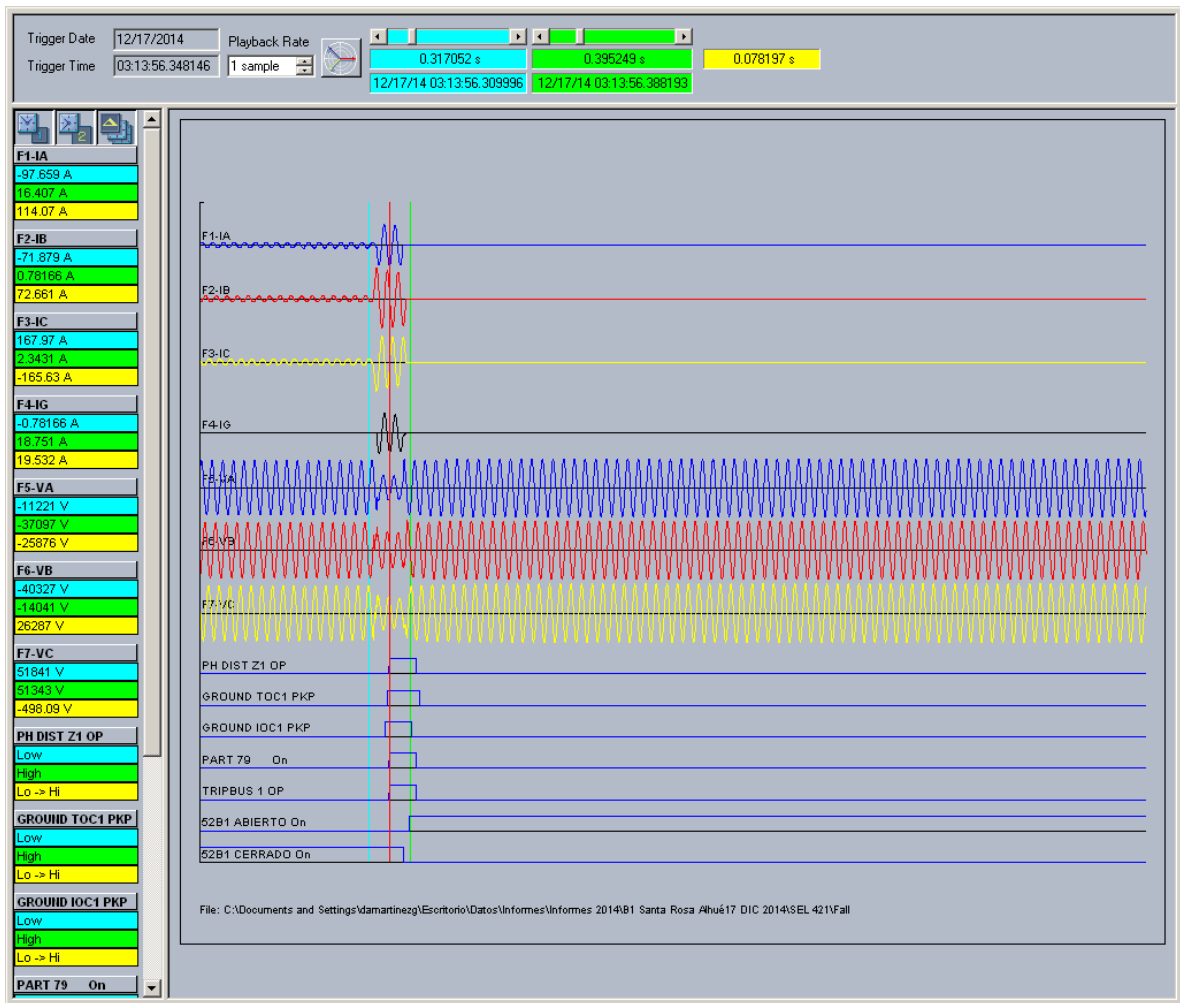
Oscilografía primera operación

En el registro oscilografico se observa la correcta operación de la protección por medio de su elemento de distancia para fallas entre fases en primera zona (PH DIST Z1 OP), dando orden de trip en forma instantánea, ante la falla generada en la LT66kV SE Sta. Rosa – SE Alhue por acto vandálico

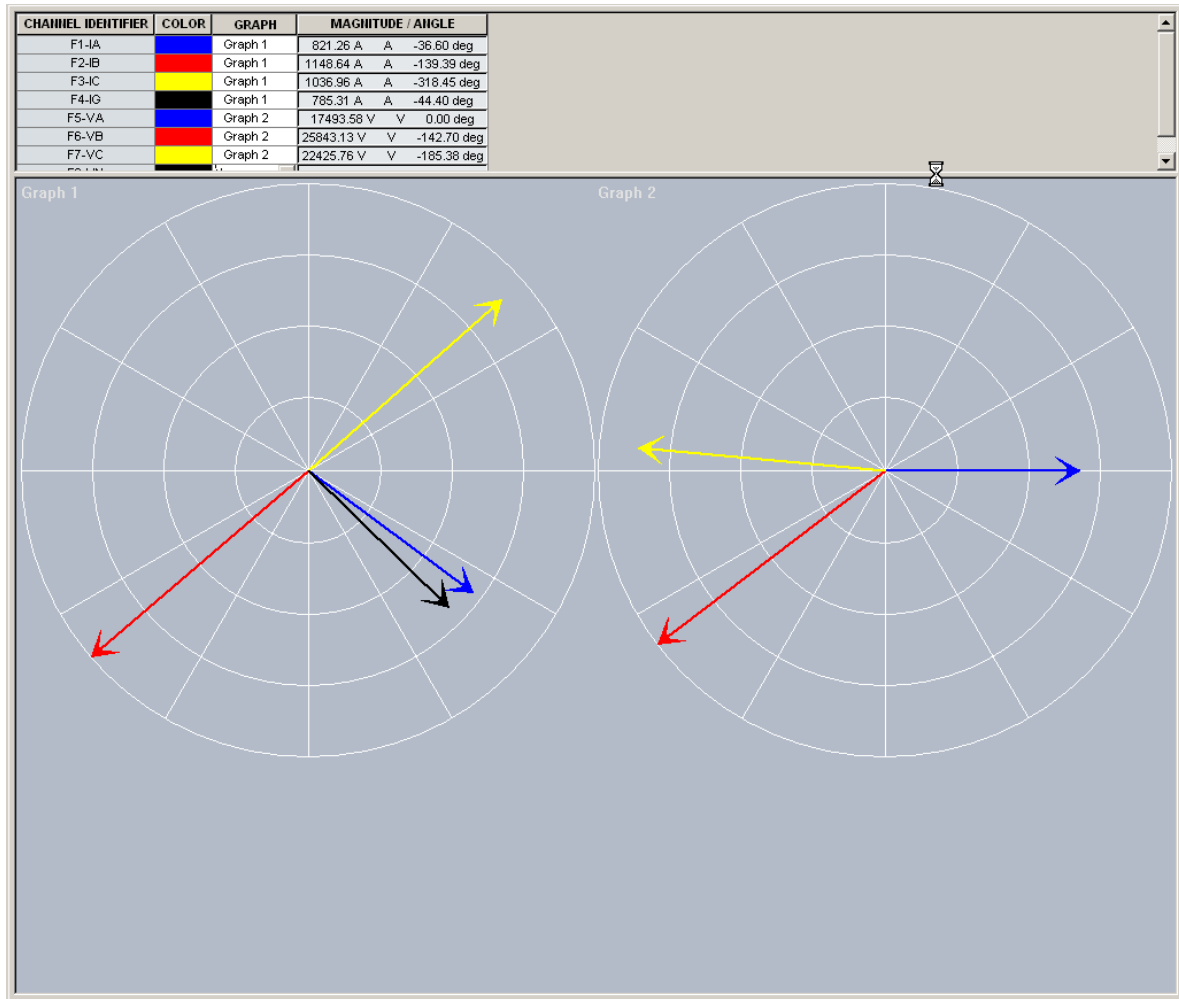
Diagrama fasorial primera operación.

Se aprecia en el diagrama fasorial el aumento de las corriente de las 3 fases, para el caso de la fase A esta tiene una magnitud y angulo similar a la corriente residual, por lo que se puede deducir que esta fase tuvo contacto con tierra, con respecto a la fase B y la C estas tienen una magnitud similar pero desfasada en 180° características típicas de fallas entre fases, se observa que la corriente maxima lleo a 1148 Amp.

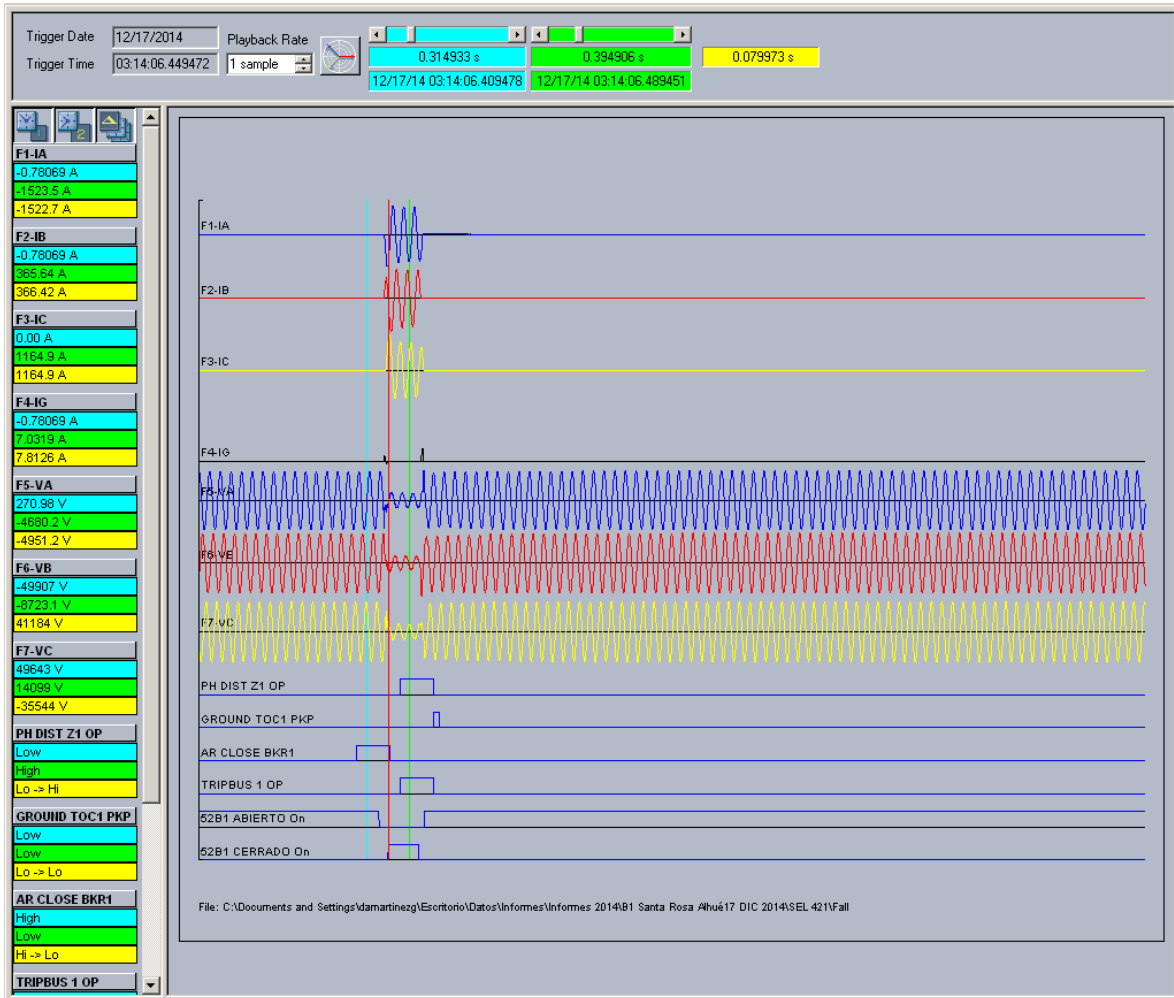
Oscilografía reconexión automática sin éxito

En el registro oscilografico se observa la correcta operación de la protección, posterior al cierre automático con reencendido de la falla, por medio de su elemento de distancia para fallas entre fases en primera zona (PH DIST Z1 OP), dando orden de trip en forma instantánea, ante la falla generada en la LT66kV SE Sta. Rosa – SE Alhue por acto vandálico.

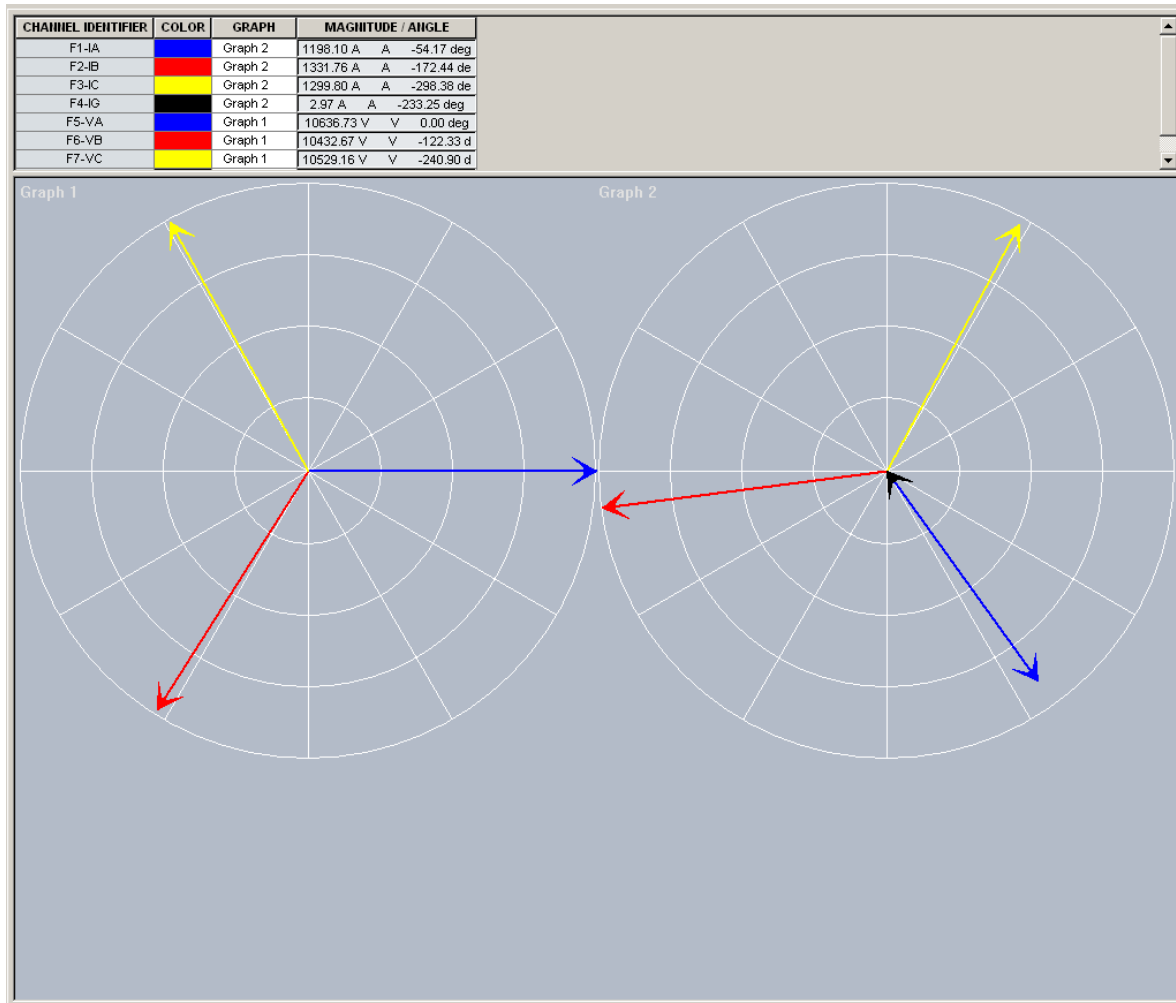
Diagrama fasorial reconexión automática sin éxito

Se aprecia en el diagrama fasorial el aumento de las corrientes de las 3 fases, junto con la disminución de los voltajes de todas las fases. Características típicas de fallas trifásica, se observa que la corriente máxima llegó a 1331 Amp.

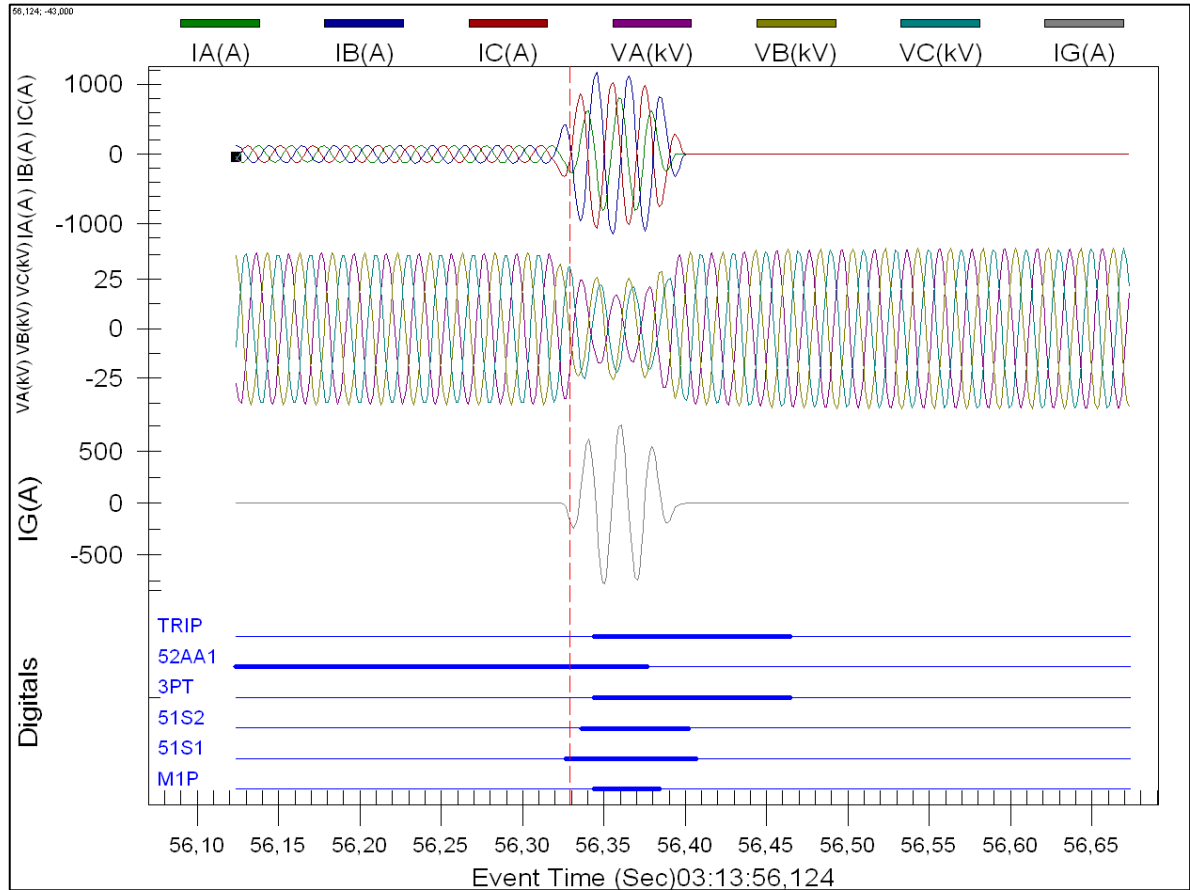
Registro Oscilográfico primera operación

En el registro oscilografico se observa la correcta operación de la protección por medio de su elemento de distancia para fallas entre fases en primera zona (M1P), dando orden de trip en forma instantánea, ante la falla generada en la LT66kV SE Sta. Rosa – SE Alhue por acto vandálico.

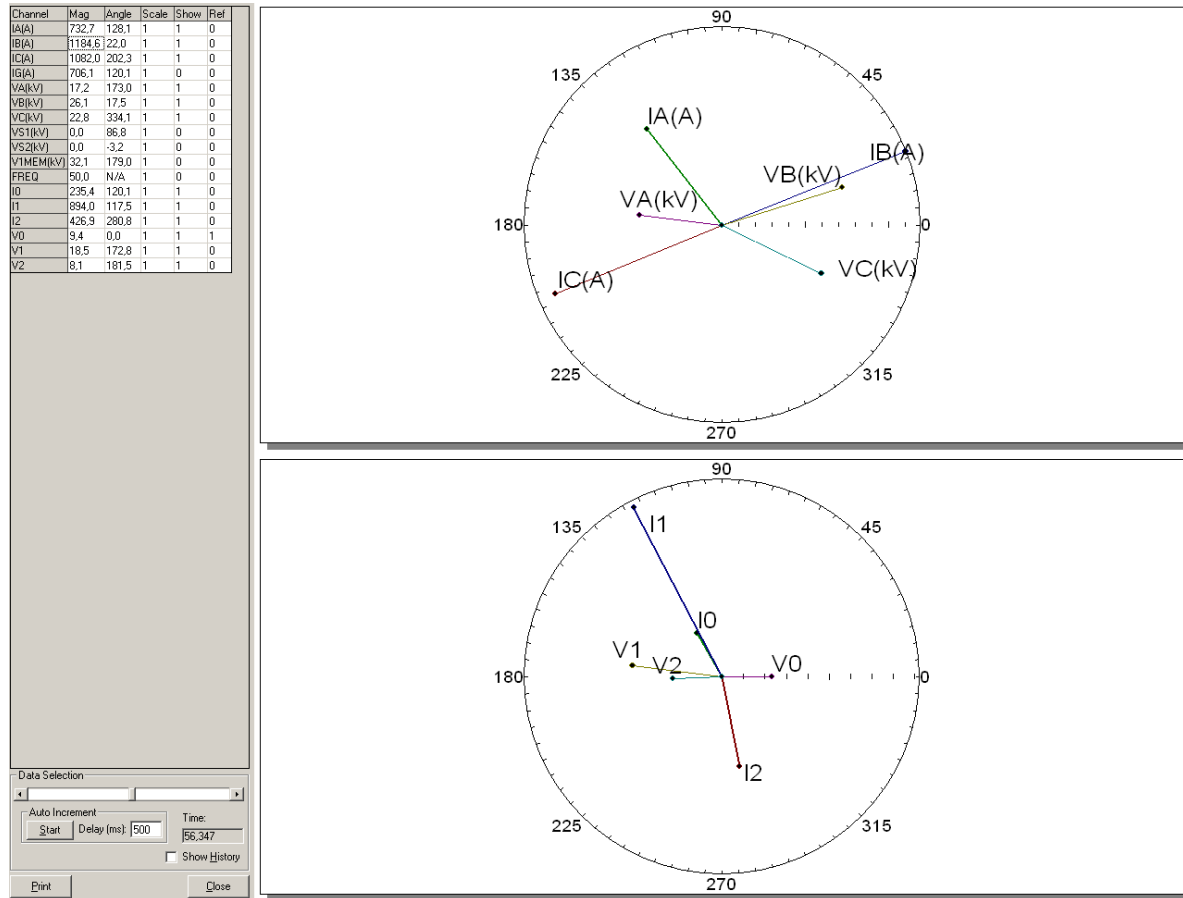
Diagrama Fasorial primera operación

Se aprecia en el diagrama fasorial el aumento de las corriente de las 3 fases, para el caso de la fase A esta tiene una magnitud y angulo similar a la corriente residual, por lo que se puede deducir que esta fase tuvo contacto con tierra, con respecto a la fase B y la C estas tienen una magnitud similar pero desfasada en 180° características típicas de fallas entre fases, se observa que la corriente maxima llego a 1184 Amp.

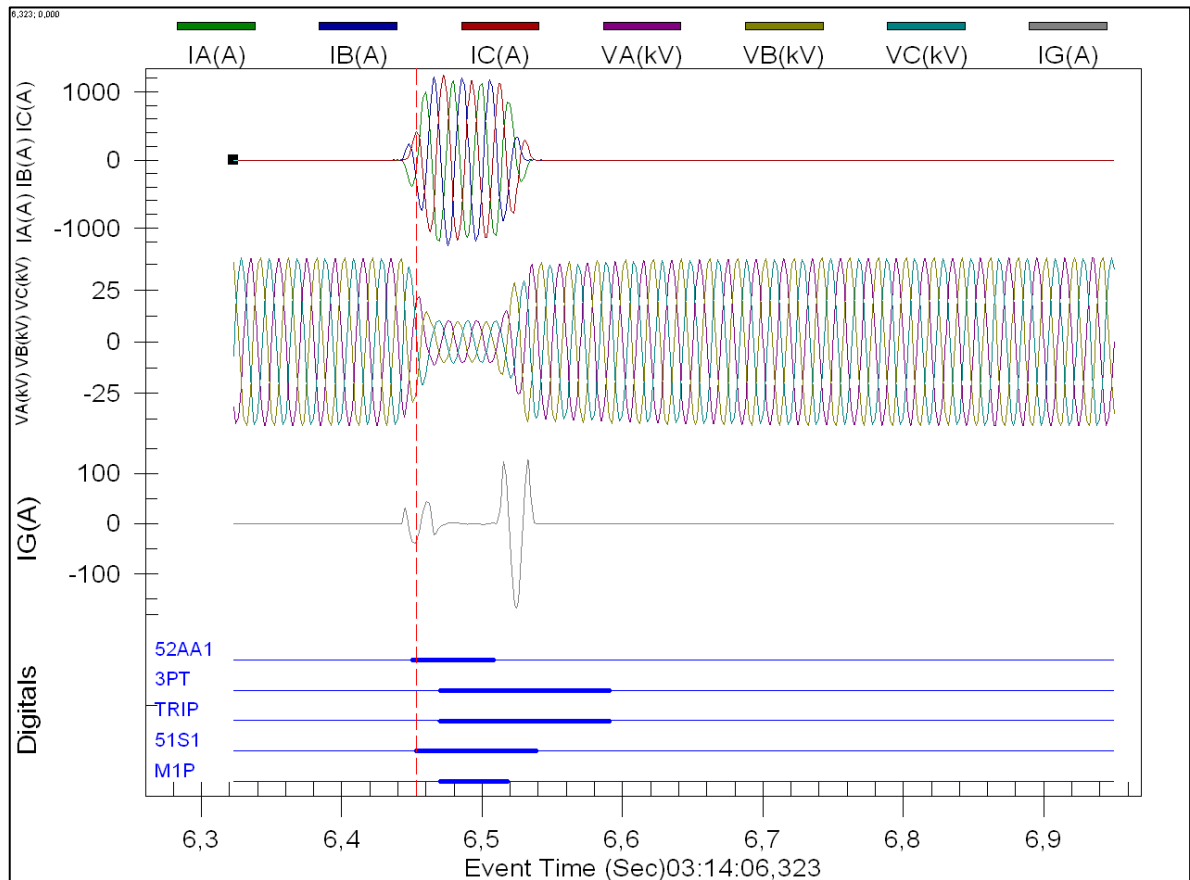
Registro Oscilográfico reconexión automática sin éxito

En el registro oscilografico se observa la correcta operación de la protección, posterior al cierre automático con reencendido de la falla, por medio de su elemento de distancia para fallas entre fases en primera zona (M1P), dando orden de trip en forma instantánea, ante la falla generada en la LT66kV SE Sta. Rosa – SE Alhue por acto vandálico.

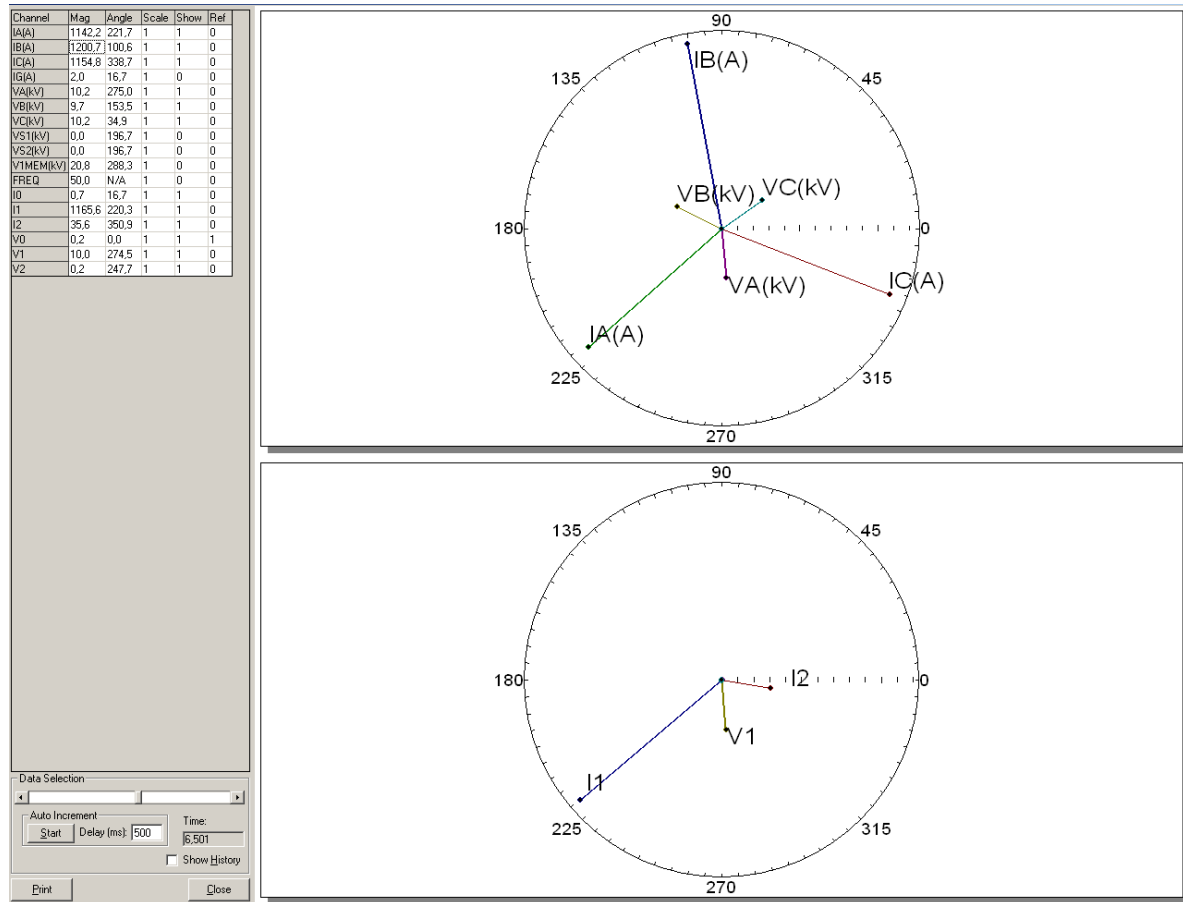
Diagrama Fasorial reconexión automática sin éxito

Se aprecia en el diagrama fasorial el aumento de las corrientes de las 3 fases, junto con la disminución de las tensiones de todas las fases. Características típicas de fallas trifásicas, se observa que la corriente máxima llegó a 1200 Amp.

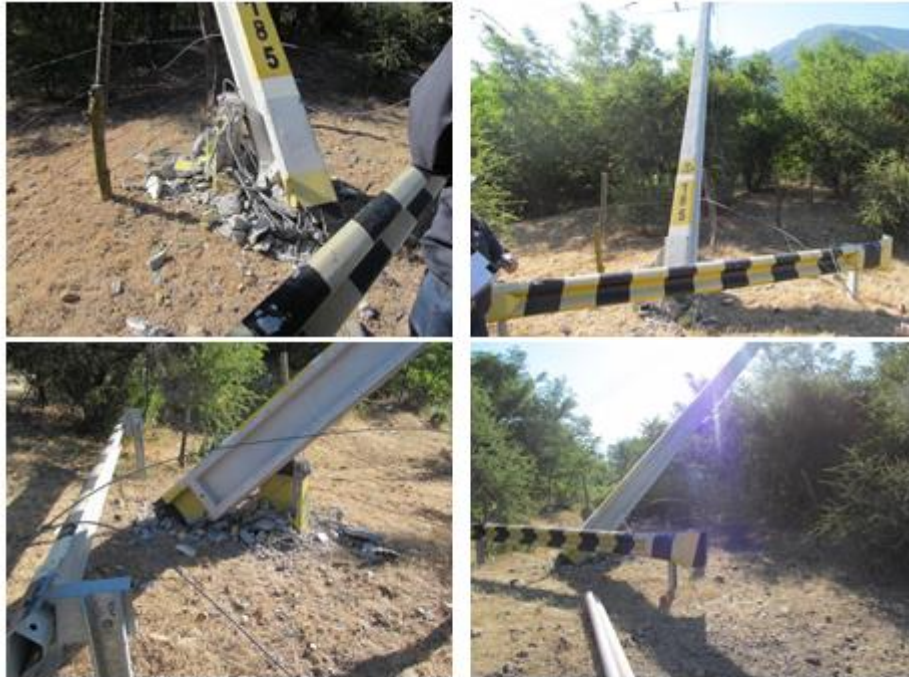
Foto 1: Estructura N° 185 dañada por acto vandálico

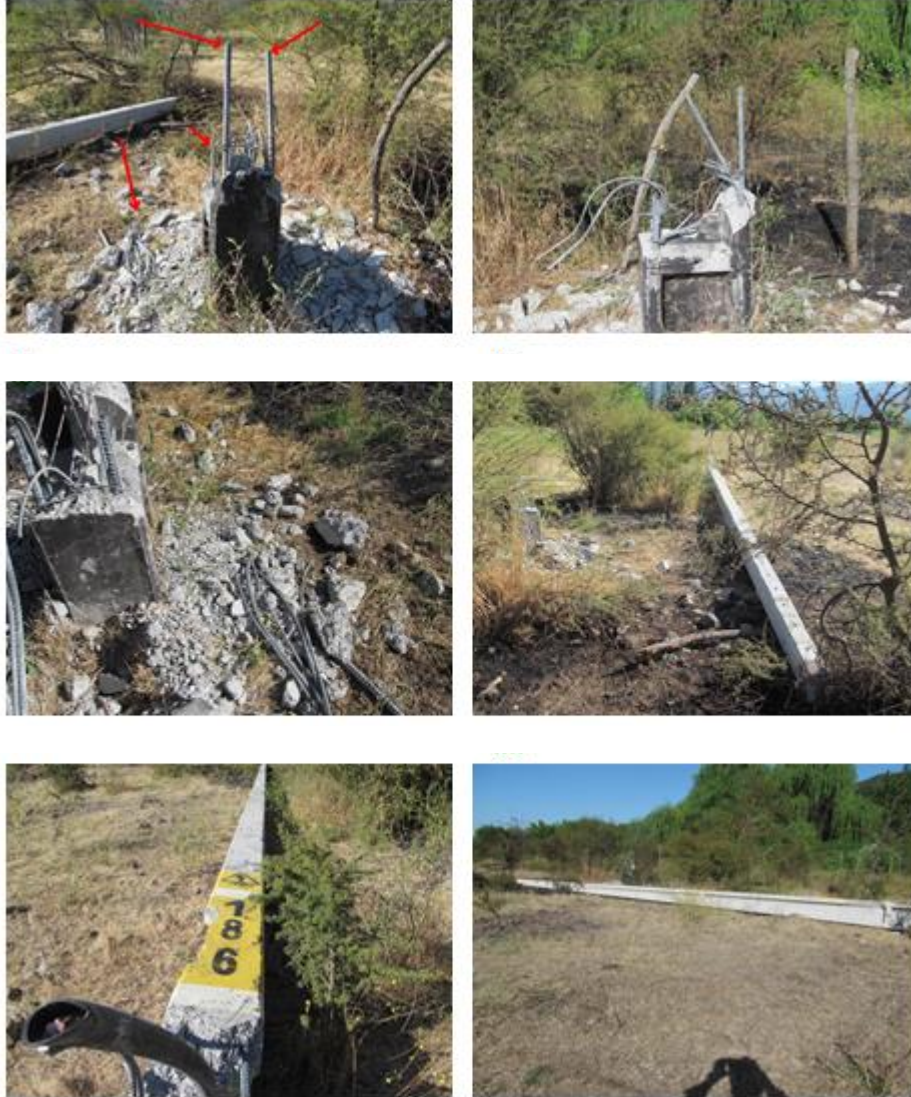
Foto 2: Estructura N° 186 dañada por acto vandálico

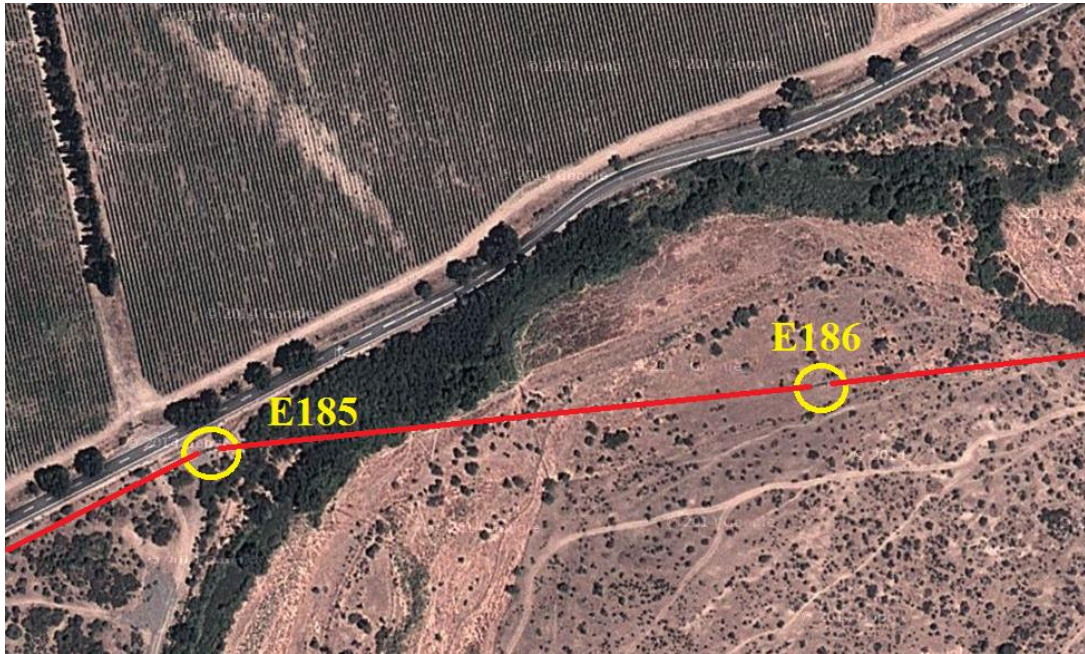
Figura N°1. Puntos de falla de la LT 66kV Santa Rosa - Alhué. E185 y E186.
Ruta G-692, Km. 24.500

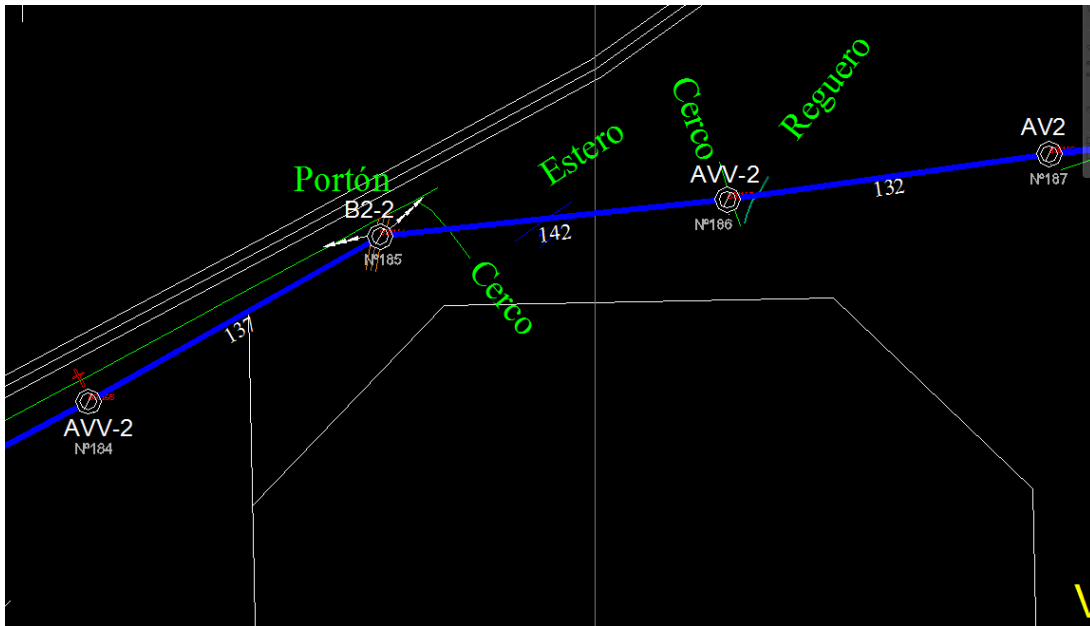
Figura N°2. Puntos de falla de la LT 66kV Santa Rosa - Alhué. E185 y E186.
Ruta G-692, Km. 24.500

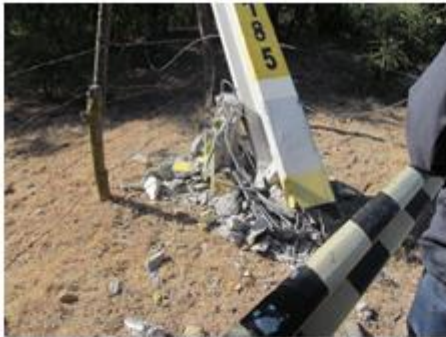
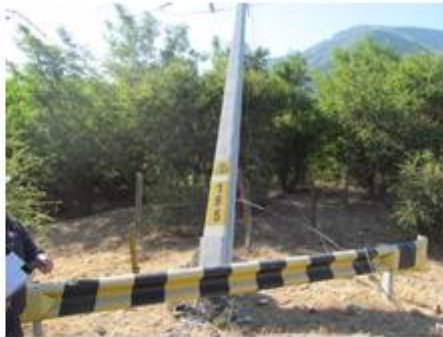
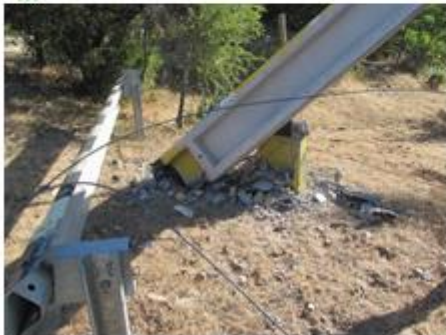
FOTOS NROS. 3,4,5 y 6.-
Estructura N° 185 dañada

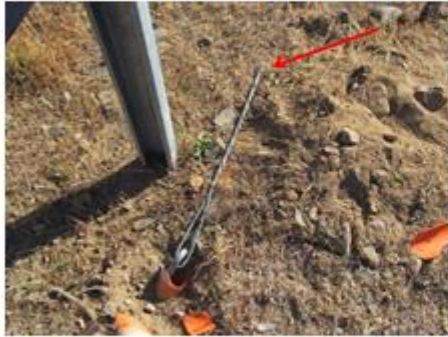
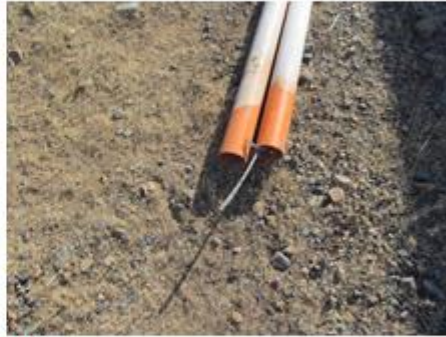
FOTOS NROS 7,8,9 y 10.-
Cables tensores estructura N° 185 cortados

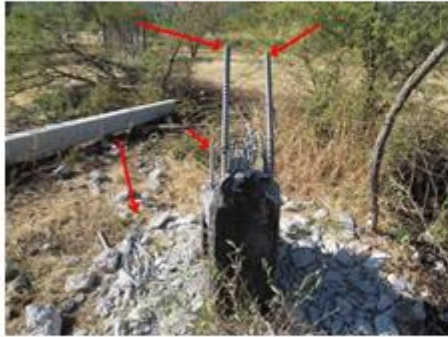
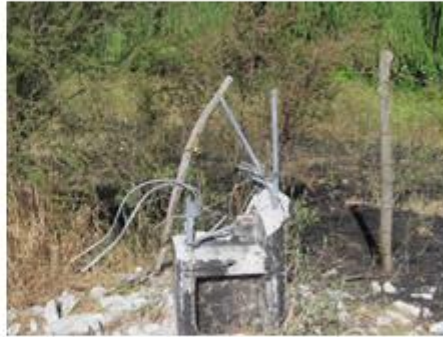
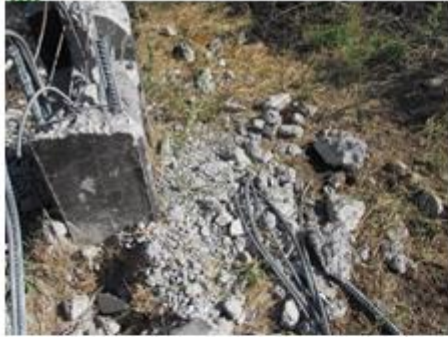
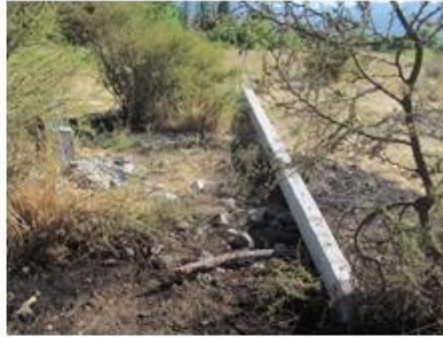
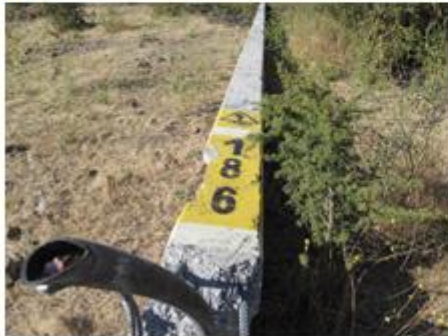
FOTOS NROS, 13,14,15,16,17 y 18.-
Estructura N° 186, dañada. -

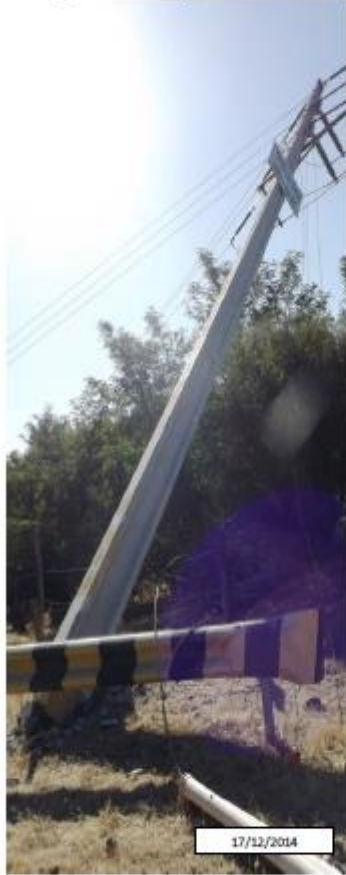
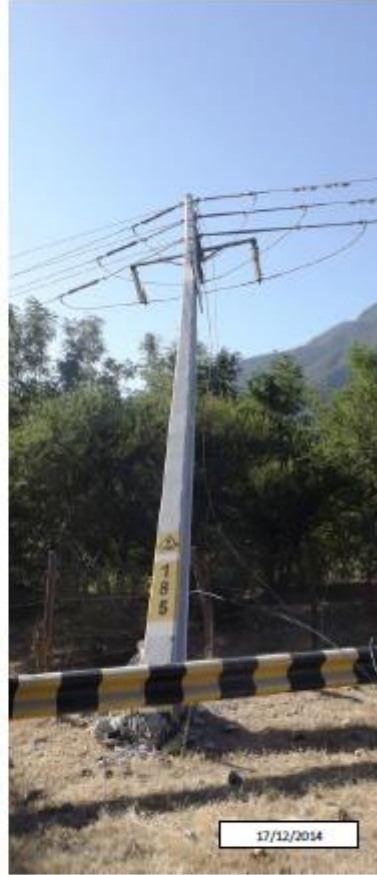
Registro de estructura 185 Siniestrada
