**Estudio para análisis de falla EAF 301/2013**  
**"Desconexión forzada línea 110 kV Cardones-Copiapó"**

**Fecha de Emisión : 09-01-2014**

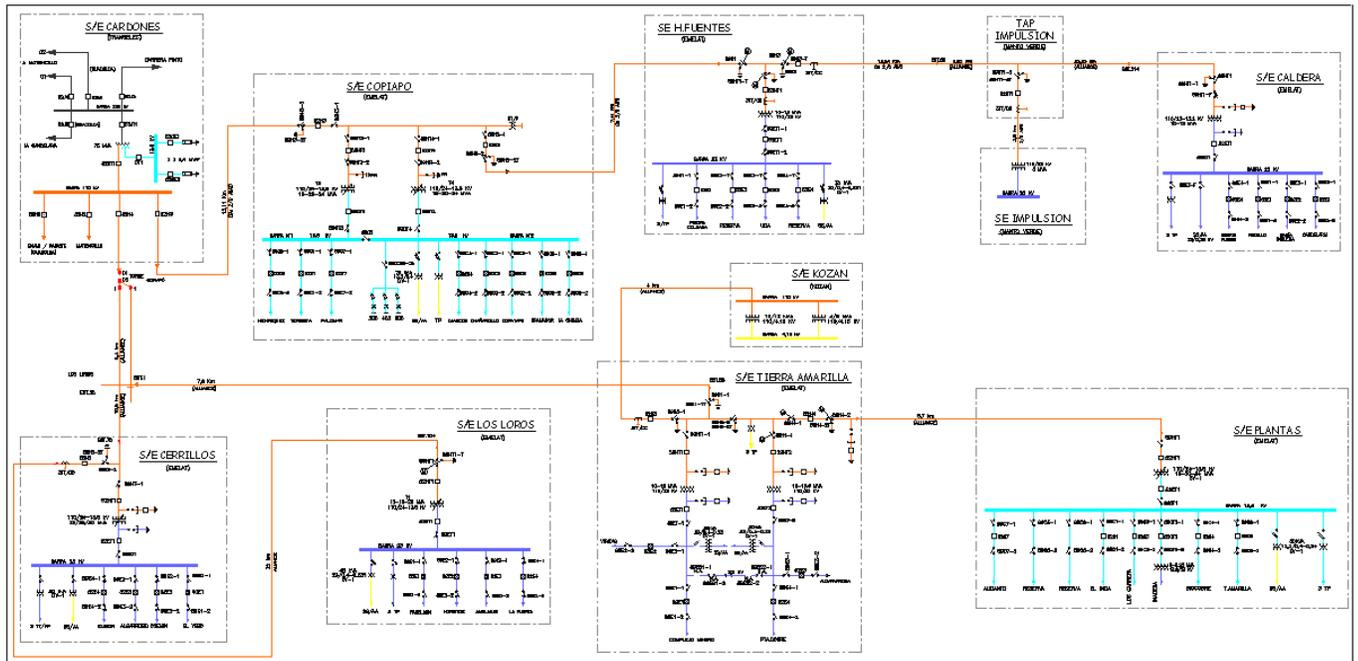
### Diagrama simplificado de las instalaciones previo a la falla

“Al momento en que la transferencia por la línea 110 kV Cardones - Copiapó era del orden de 45 MVA, ésta se desconectó por la operación de sus protecciones, específicamente la función de sobrecorriente de fase del paño H3 de S/E Cardones, cuyo ajuste era de 240 A.”

De acuerdo con los antecedentes de la desconexión forzada proporcionados por los coordinados involucrados y a los ajustes de las protecciones involucradas, se presume correcta operación de la protección del paño H3 de S/E Cardones, aunque indeseada ante la inexistencia de una falla.

Transec S.A indica que se proyecta el reemplazo de los TTCC del paño H3, actualmente de razón 200/5 A, por unos de razón 600/5 A, para lo cual se encuentra realizando gestiones con Transnet S.A. y Emelat S.A. por el impacto que implica la desconexión de la línea 110 kV Cardones - Copiapó. Además, para el año 2014 está programado el reemplazo de la actual protección del paño H3 de S/E Cardones.

Transec S.A. indica que procedió a aumentar el pickup de la protección de sobrecorriente de fase a 280 A y acordó con Transnet S.A., la que a su vez se coordinó con Emelat S.A., el traspaso provisional de 3 MW de carga de las SS/EE Copiapó y Hernán Fuentes a las SS/EE Plantas y Tierra Amarilla.

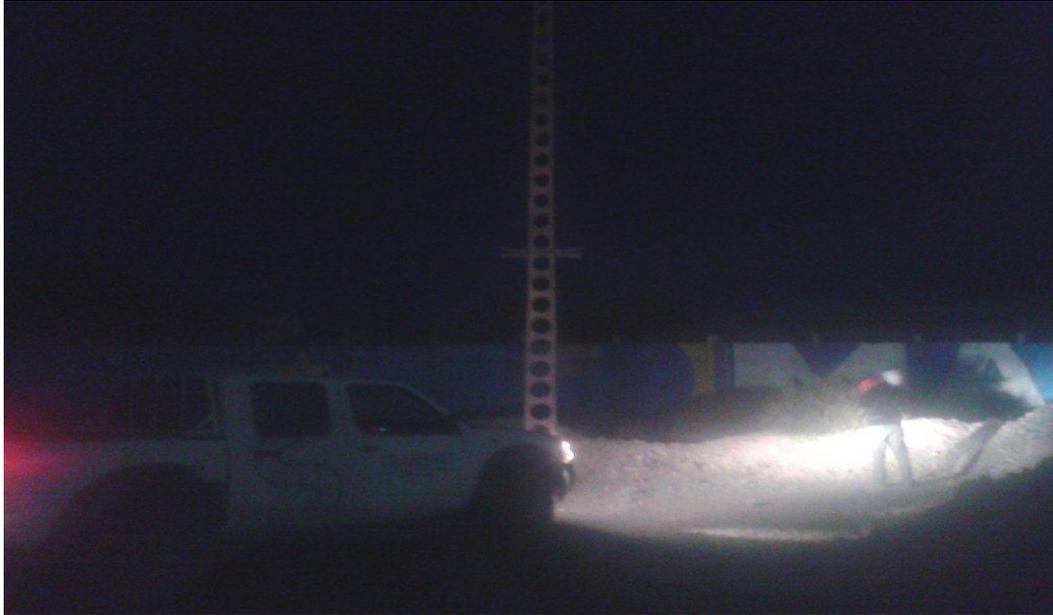
Por lo cual no se encontró motivo de fallas evidente en instalaciones de Transnet.

Fig 1.- Recorrido pedestre nocturno.

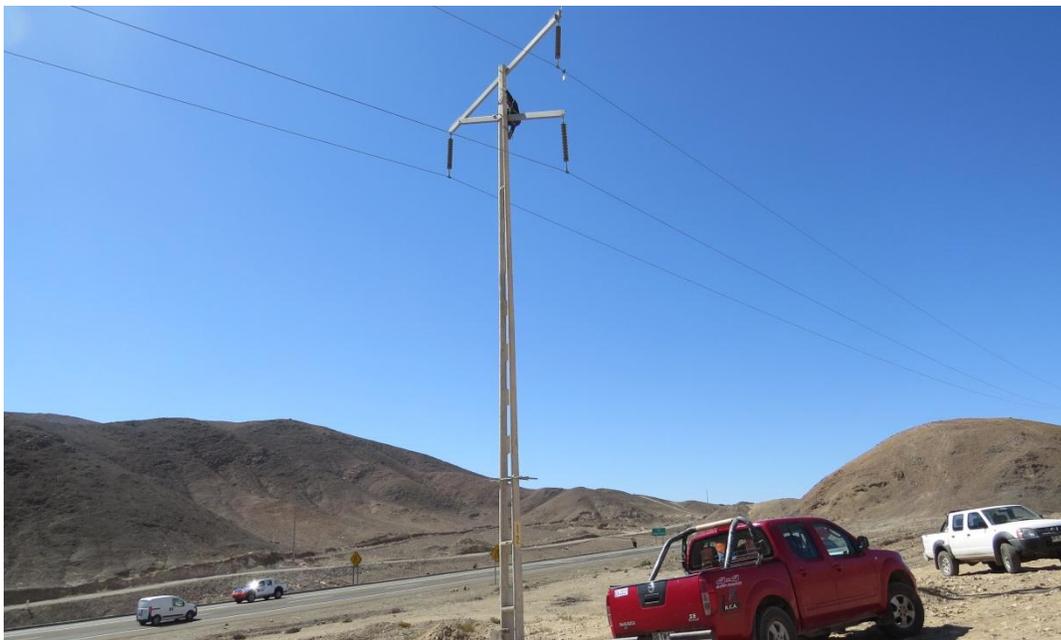
Fig 2.- Inspección con trepadera a la estructuras

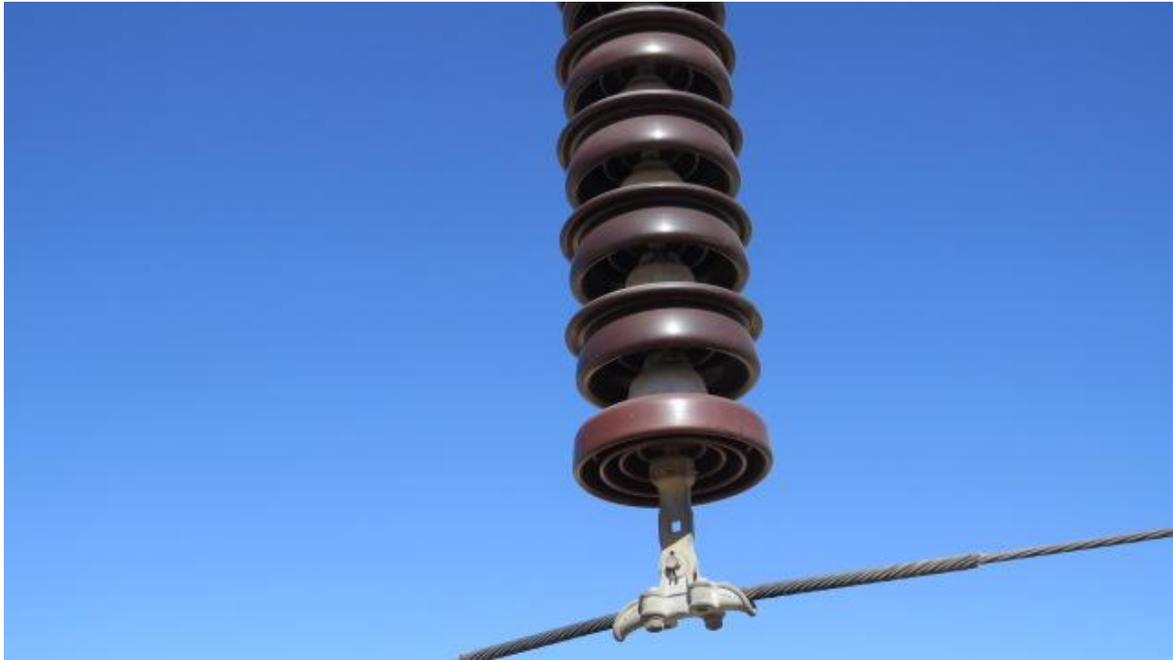
Fig.- 4.- Fotografía tomada a nivel de cruceta por personal de inspección.
