Estudio para análisis de falla EAF 313/2014
"Apertura intempestiva del 52ET1 de S/E El Peumo "
Fecha de Emisión : 21-01-2015

INFORME CDEC N°: IF02444/2014	FECHA DE FALLA: 30 de Diciembre de 2014
INSTALACIÓN (ES): SE El Peumo 66/23 kV

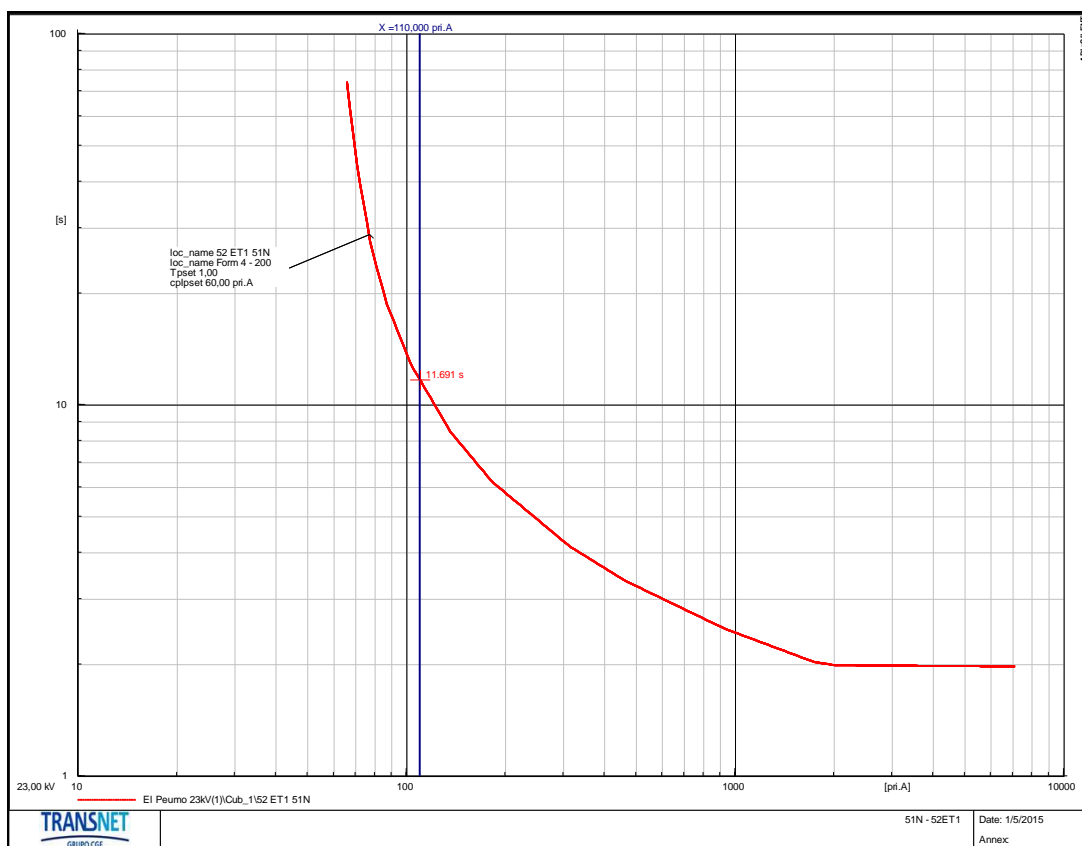
Curva de protección 51N teórica asociada al paño ET1 de S/E El Peumo

A partir del registro de eventos a las 16:28:43.538 se aprecia sobrecorriente por la fase A de 189 [A] y sobrecorriente residual de 110 [A], valor superior al ajuste de pickup de 60 [A]. Por otro lado, de acuerdo a lo indicado por Transnet S.A., la falla se produjo durante el retiro de puentes de forma monopolar en el paño ET1.

De acuerdo al análisis presentado por Transnet S.A., el tiempo teórico de operación de la protección de sobrecorriente residual de acuerdo al nivel de corriente sería de 11.69 [s].

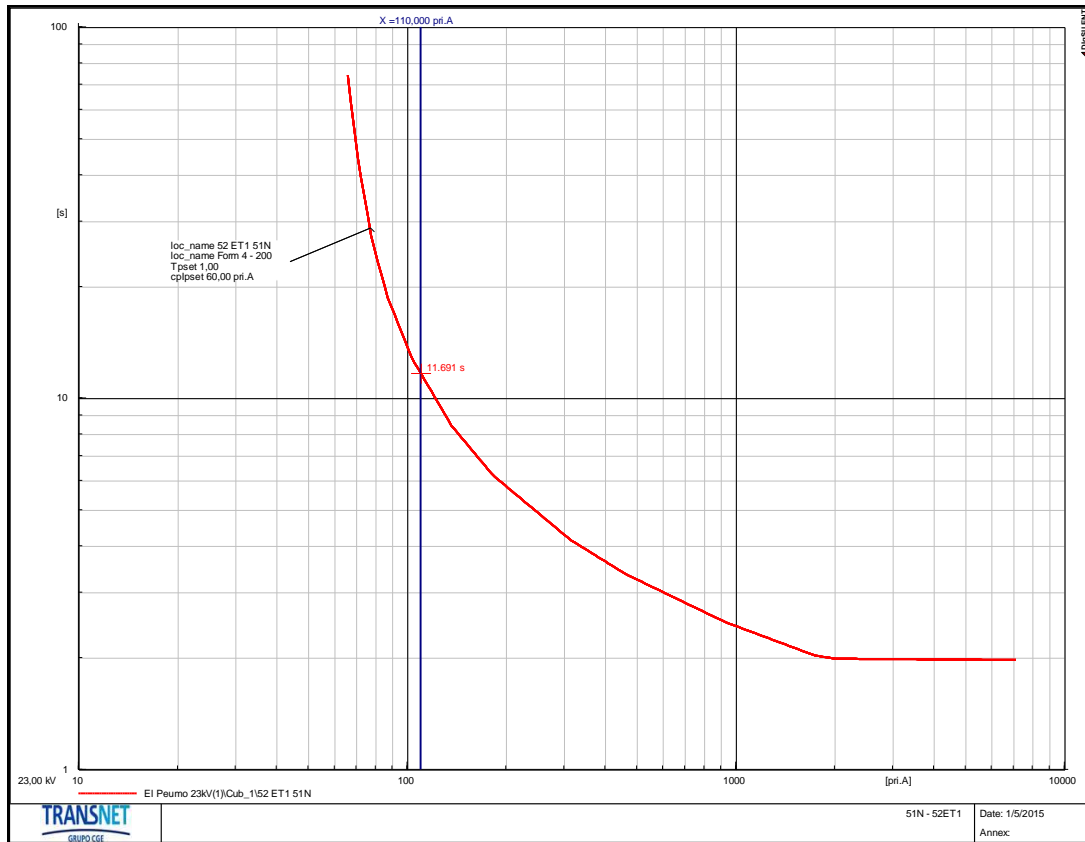
Figura N°1. Curva teórica de Operación de Elemento de Sobre-corriente residual – 52ET1

En la figura N°1 se aprecia el tiempo teórico de operación de la función de sobrecorriente residual temporizada, para un valor de corriente residual de 110[A].
