Estudio para análisis de falla EAF 403/2016

"Falla en línea 110 kV Diego de Almagro - El Salado"

Fecha de Emisión: 26-12-2016

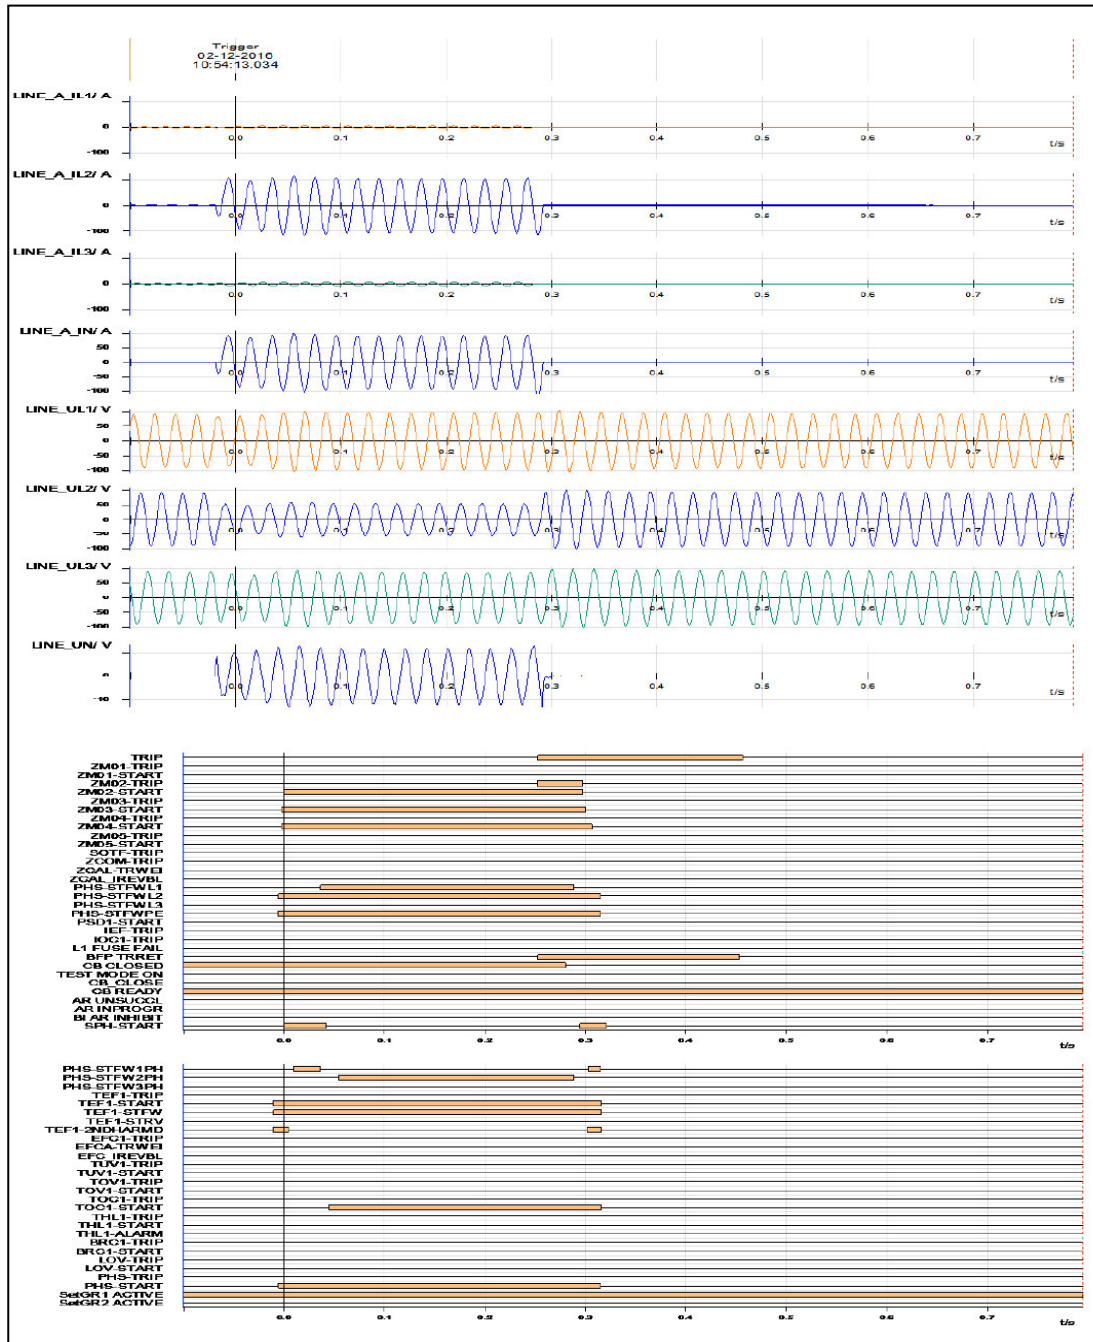
De acuerdo al siguiente registro oscilográfico, se observan sobrecorrientes en la fase B y tierra, lo que da cuenta de una falla monofásica a tierra. De acuerdo al registro de señales digitales, se observa la activación del elemento de distancia residual en Zona 2, el cual da orden de apertura al interruptor después de 250 milisegundos.

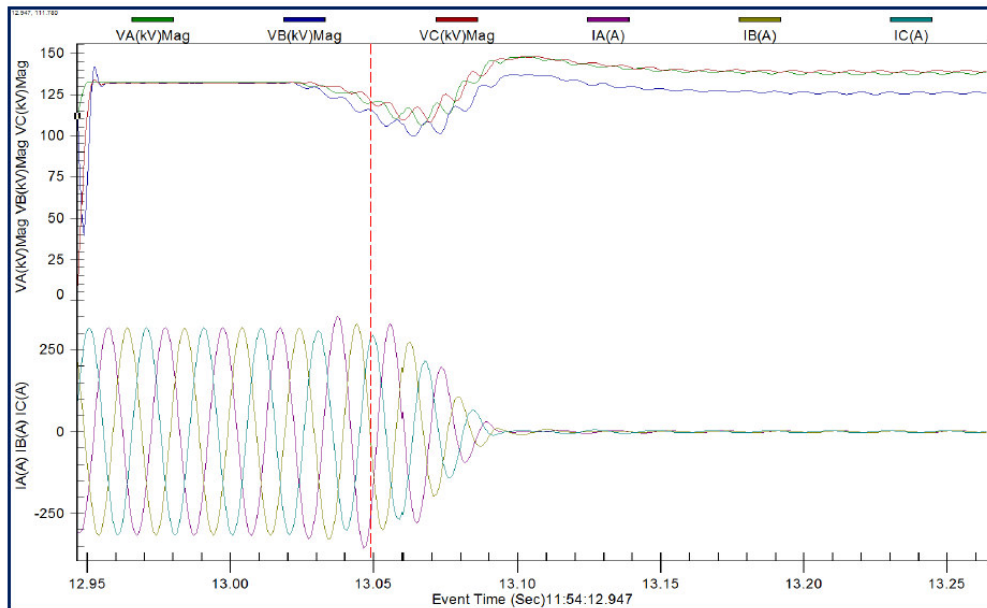
De acuerdo a lo informado por Luz del Norte SpA y el registro oscilográfico del relé SEL-451, se produjo una variación de tensión en el sistema, lo cual produjo la operación del elemento de sobretensión. Sin embargo, no se adjuntan antecedentes de la operación de protecciones para analizar su comportamiento.

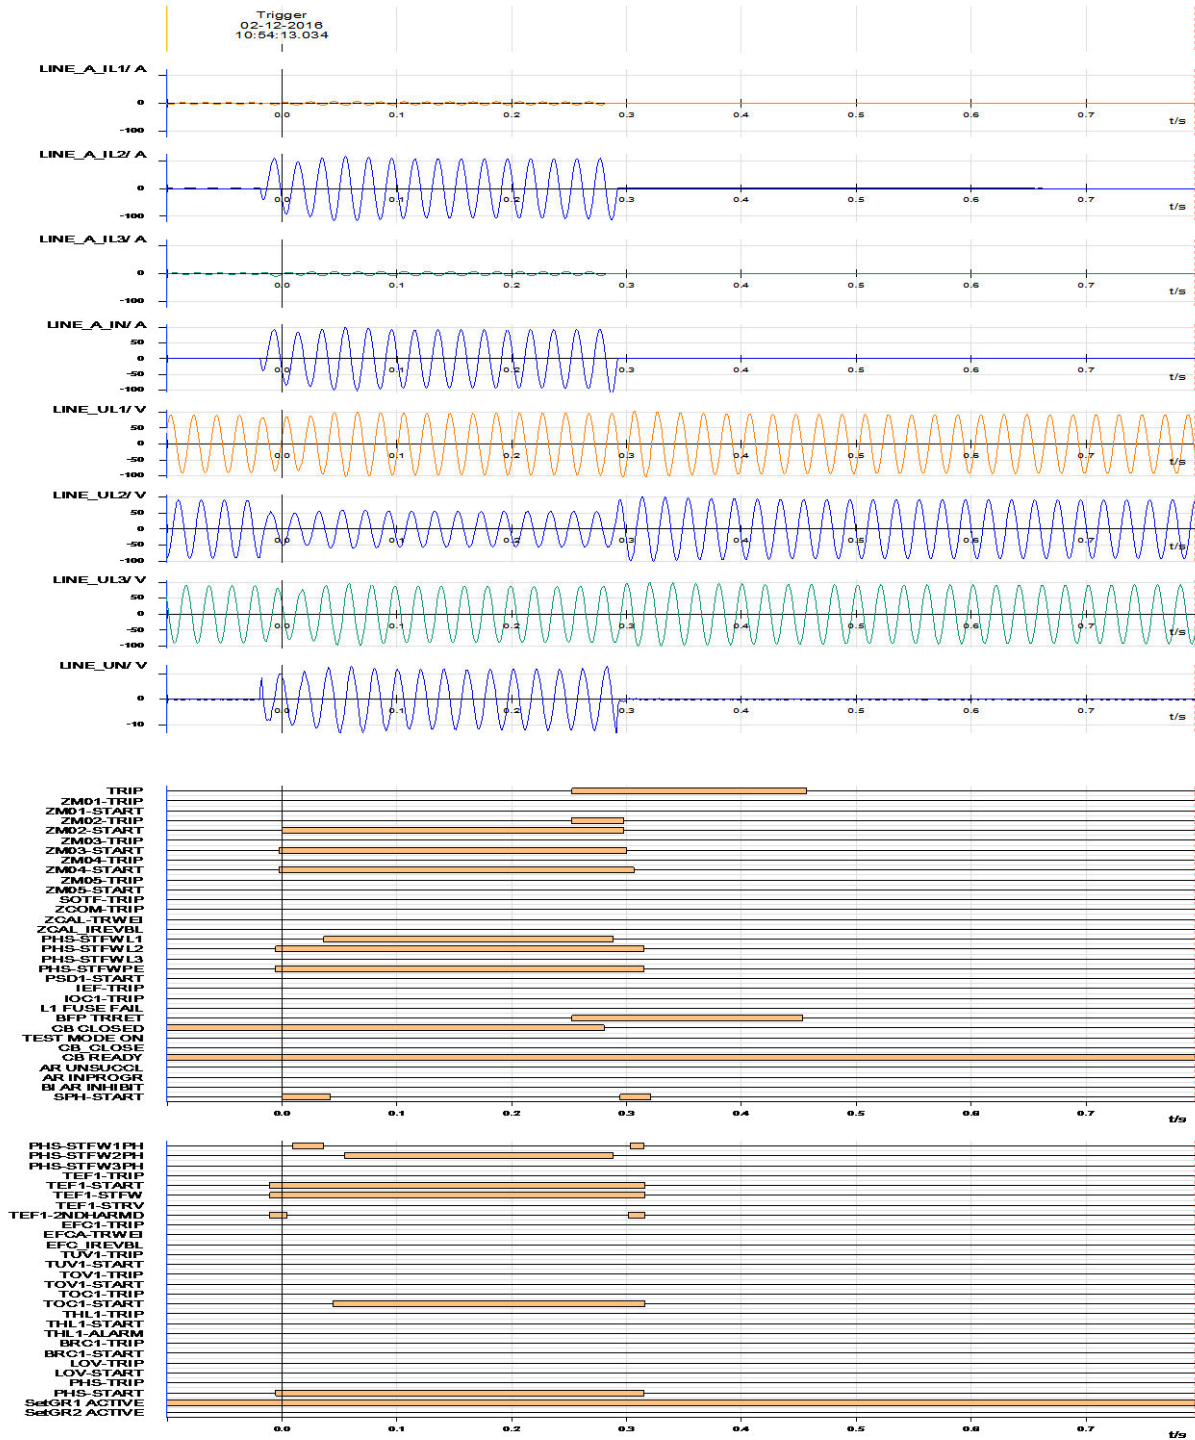
Figura 2: Registro de oscilografía y señales digitales.

- d. Análisis del comportamiento de los dispositivos de protección y control.
Paño H9, 110 kV, S/E Diego de Almagro:
 - Sistema 1 – ABB REL 670: De las oscilografías, señales digitales y registro de eventos generados por este sistema, se observa un cortocircuito monofásico a tierra en la fase B, el cual es detectado hacia adelante por la función de distancia residual en zona 2. Transcurridos 250 ms, se da orden de apertura al interruptor 52H9, operando de acuerdo a sus ajustes. Cabe mencionar que la función de reconexión automática se encuentra ajustada para fallas que sean detectadas en zona 1, por lo tanto no se lleva a cabo el ciclo de reconexión automática desde este paño.

Sistema 1: ABB REL670, paño H9, S/E Diego de Almagro.

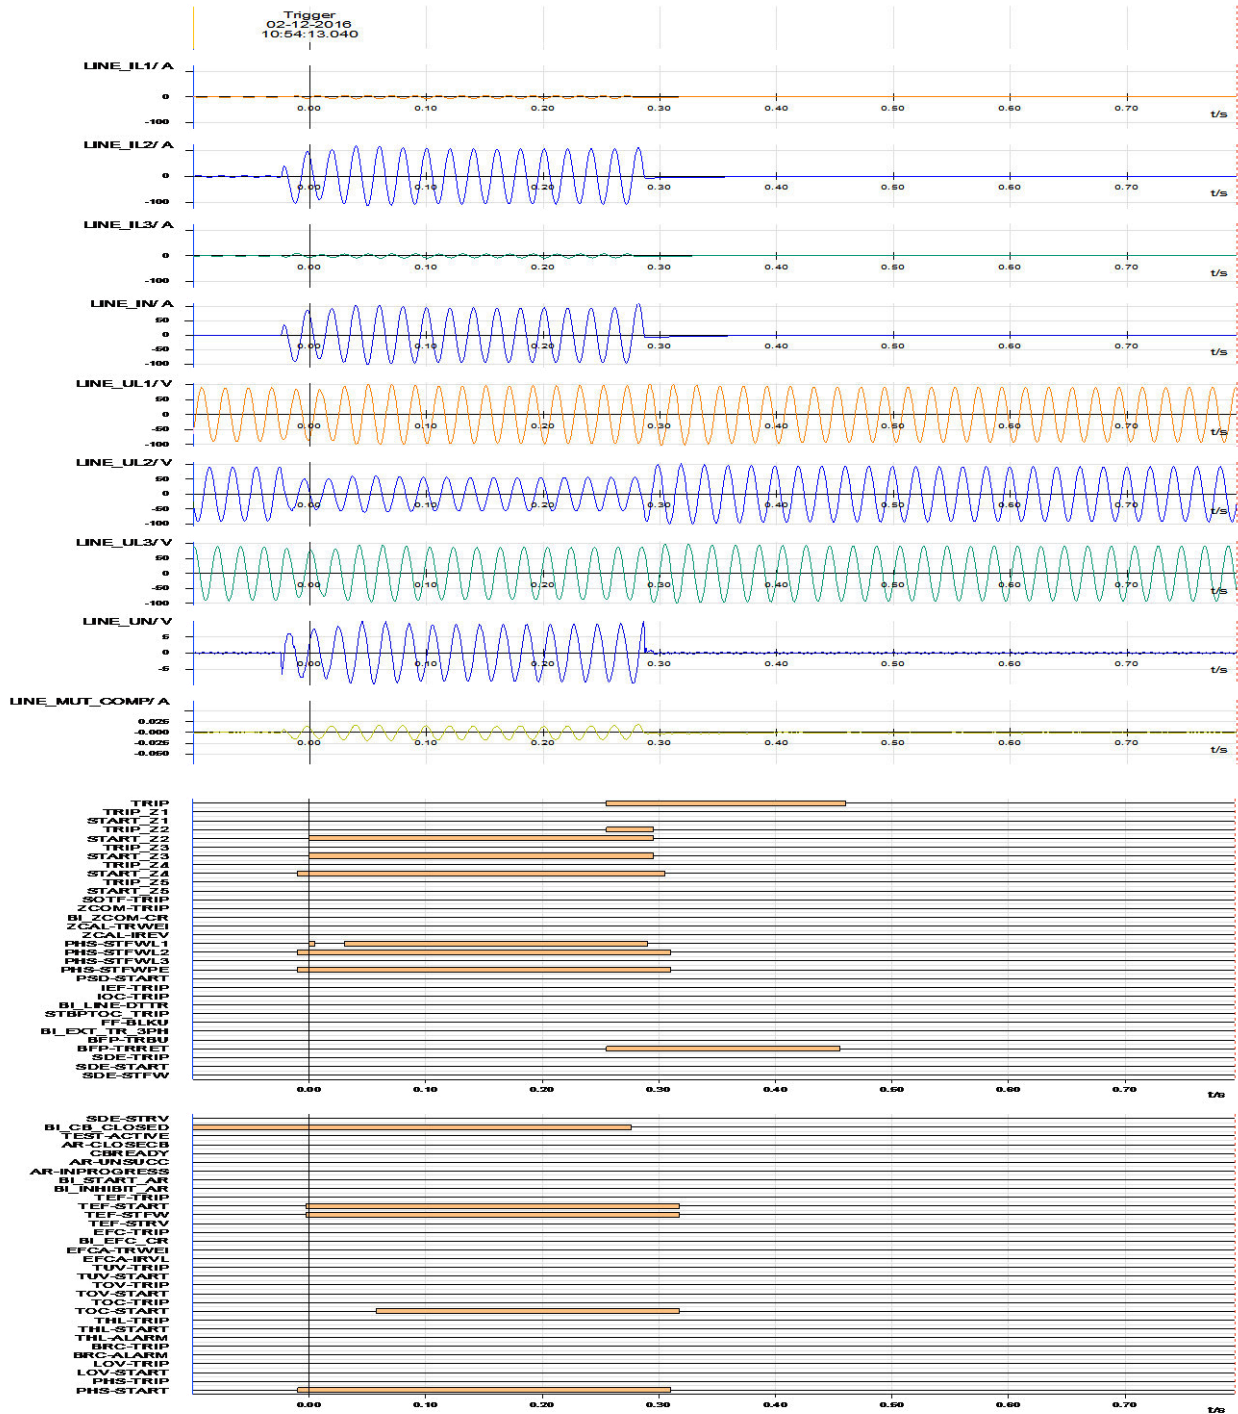
Figura 3: Registro de oscilografía y señales digitales.

Sistema 2: ABB REL650, paño H9, S/E Diego de Almagro.

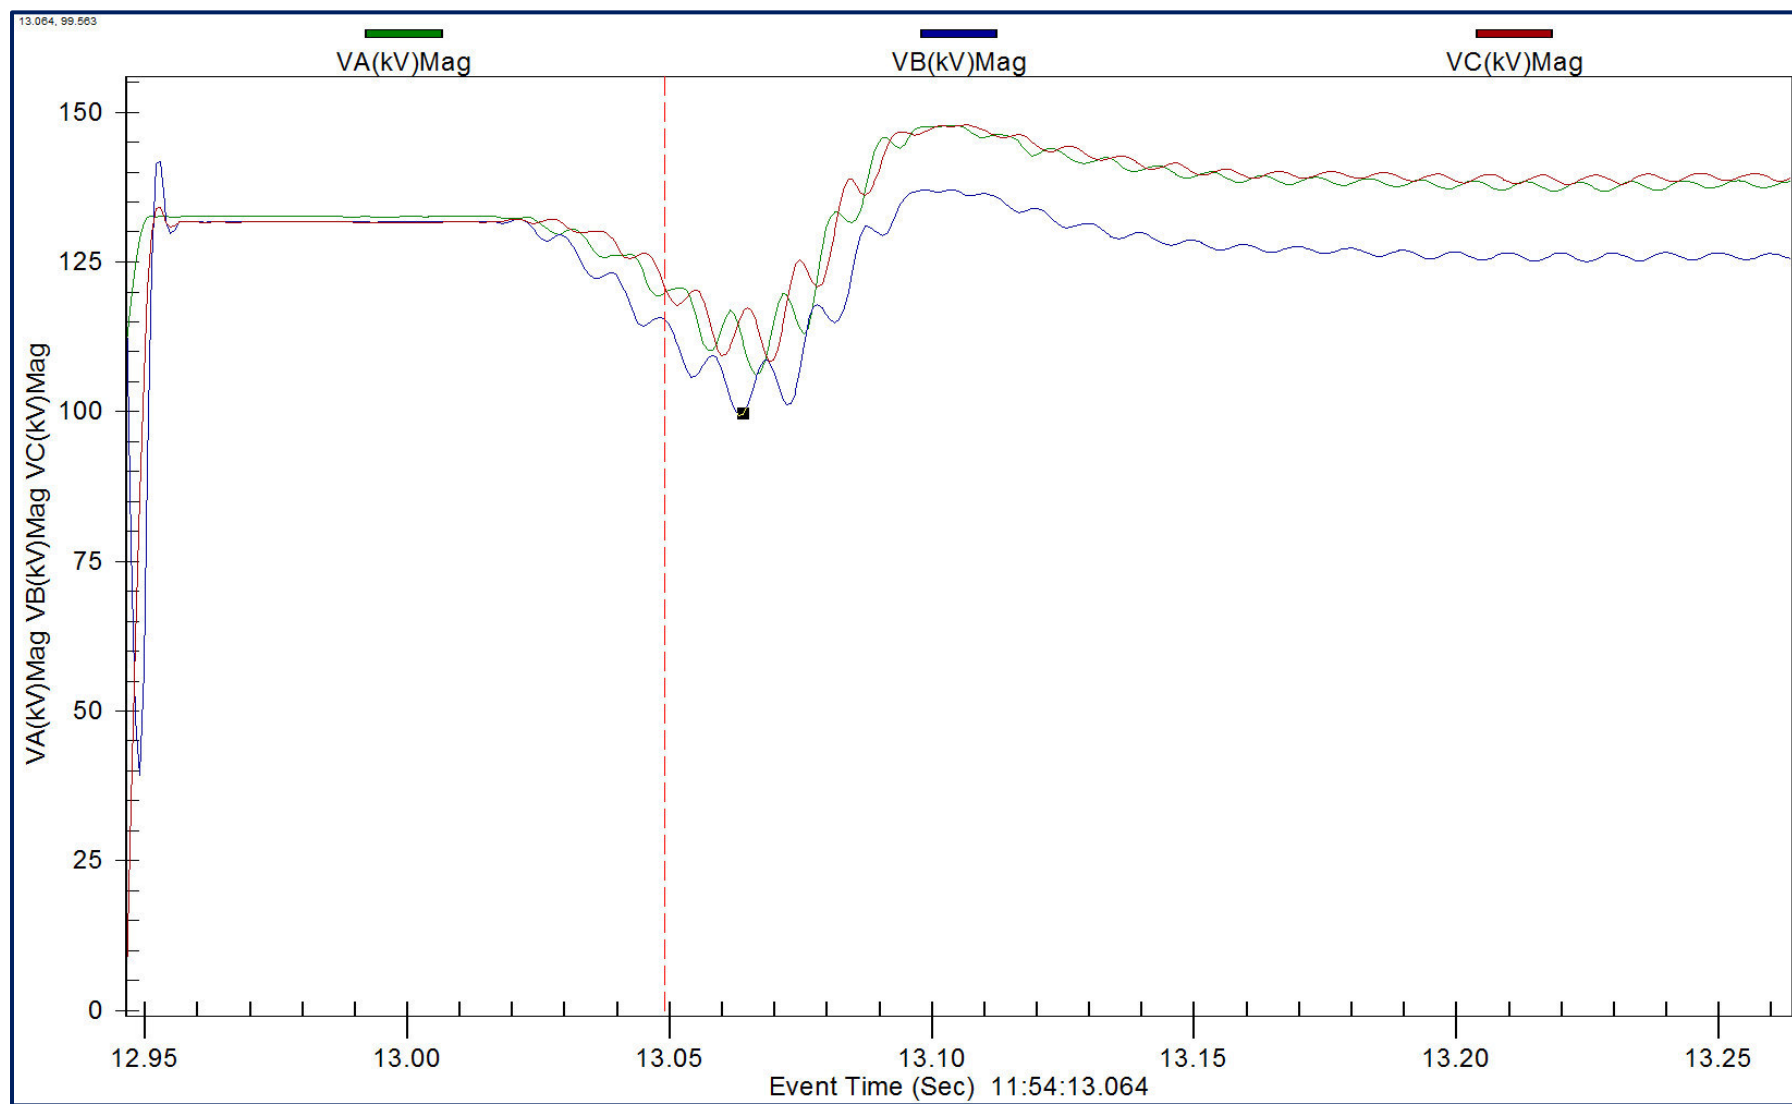
Figura N°1. Registro Oscilográfico de Tensión.

Se observa los niveles de tensión en el sistema de 220 kV

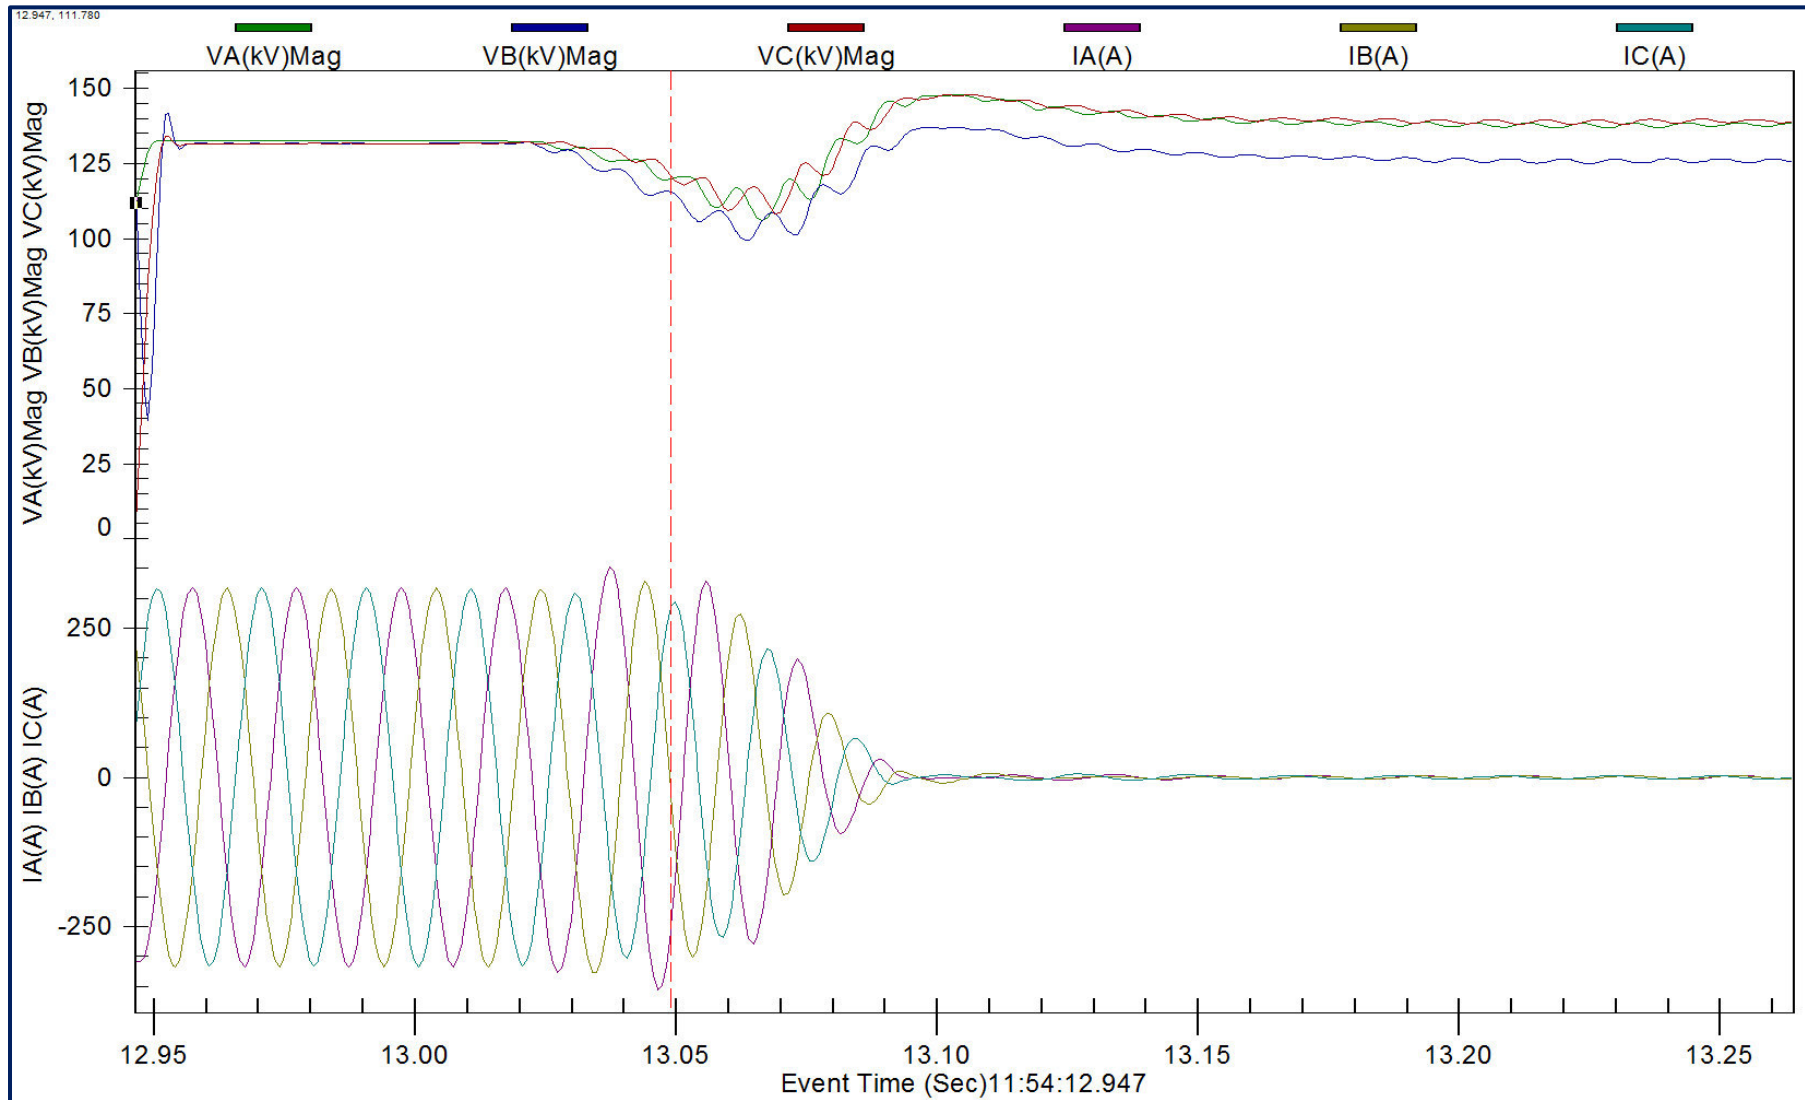
Figura N°2. Registro Oscilográfico de corriente.

Se observa los niveles de corriente en el sistema de 220 kV para la planta Luz del Norte.

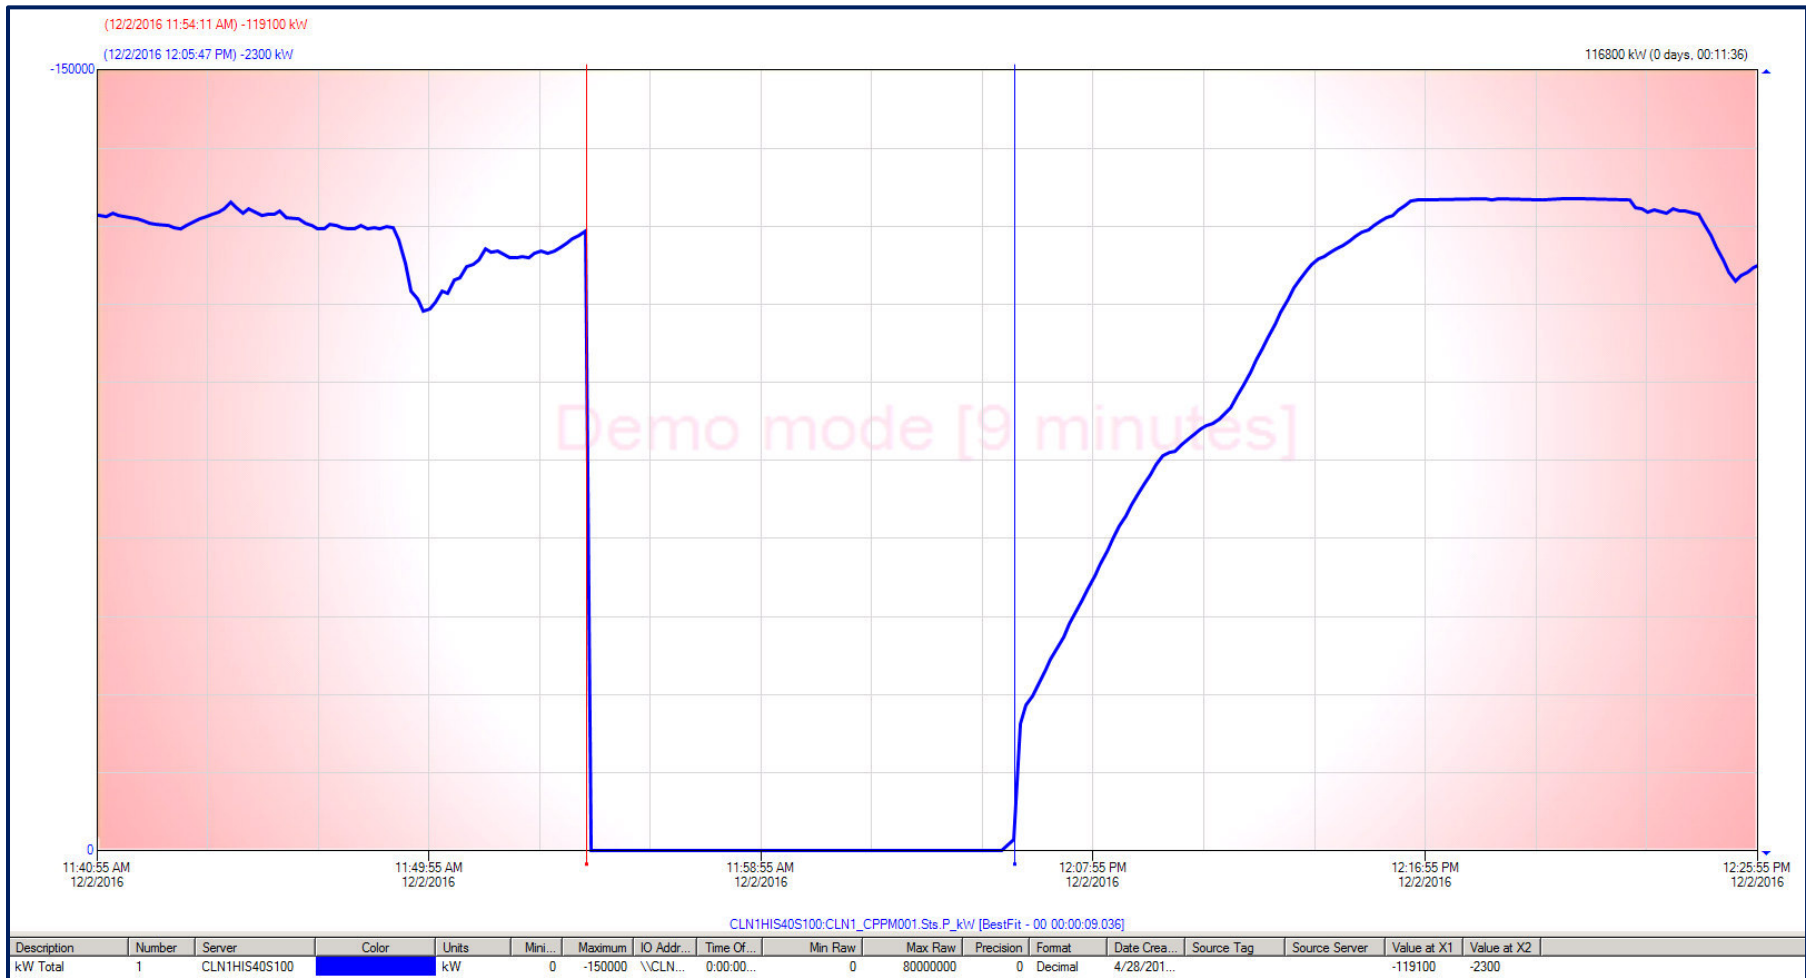
Figura N°3. Registro SCADA del Medidor de Energía en el Paño J8 de la S/E Carrera Pinto.

A las 11:54:12 horas, la generación de energía de la PFV Luz del Norte decrece a 0.00 MW.
