Estudio para análisis de falla EAF 126/2019

“Desconexión transformadores T1 y T2 66/15 kV S/E Colchagua”

Fecha de Emisión: 29-03-2019

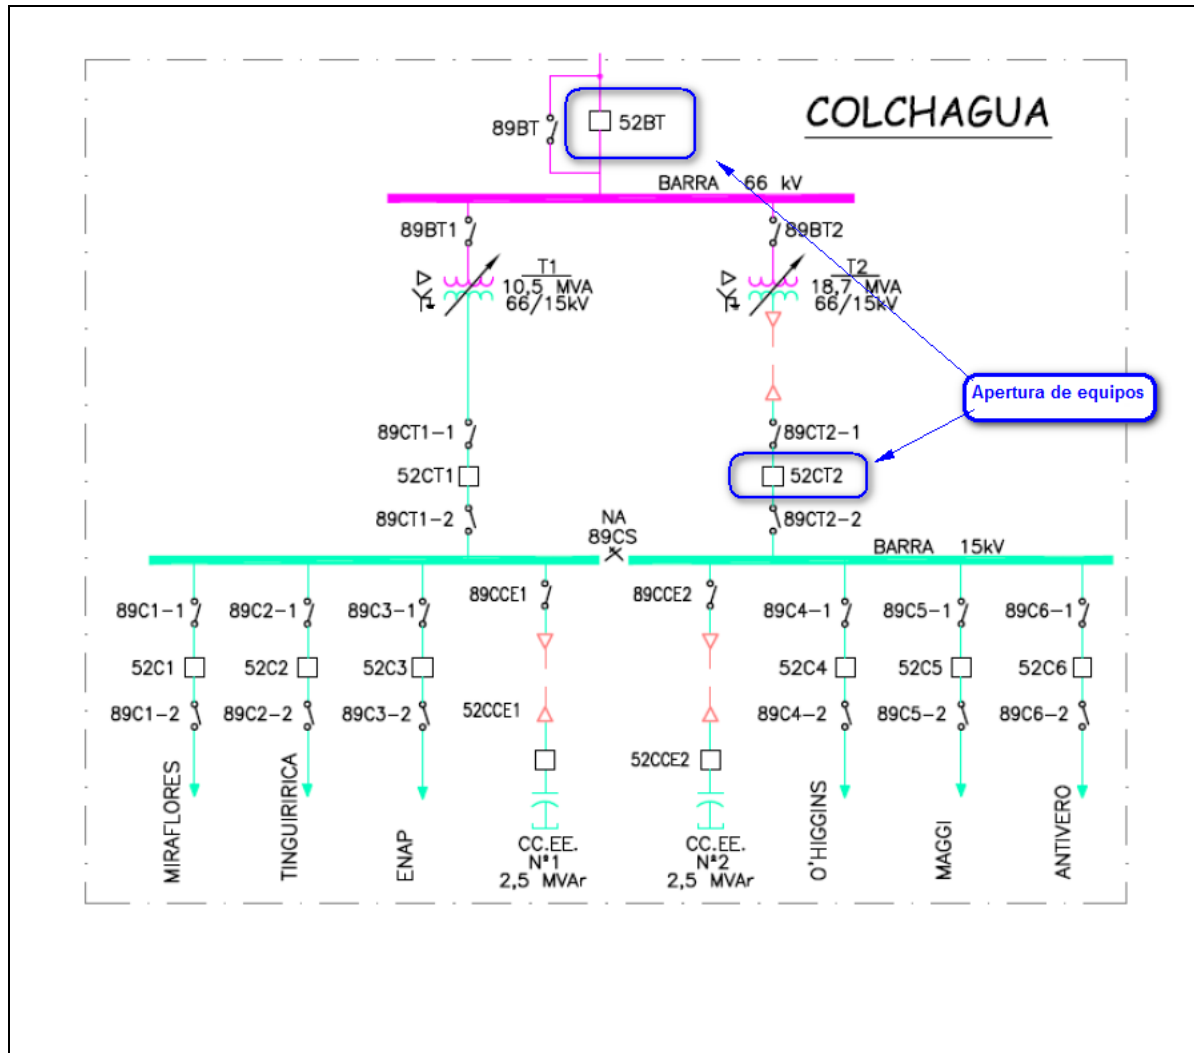
Diagrama simplificado de las instalaciones previo a la falla

- El desconectador 89CS de S/E Colchagua se encontraba abierto
- El interruptor 52C1 de S/E Colchagua, asociado al alimentador MT Miraflores, se encontraba abierto.

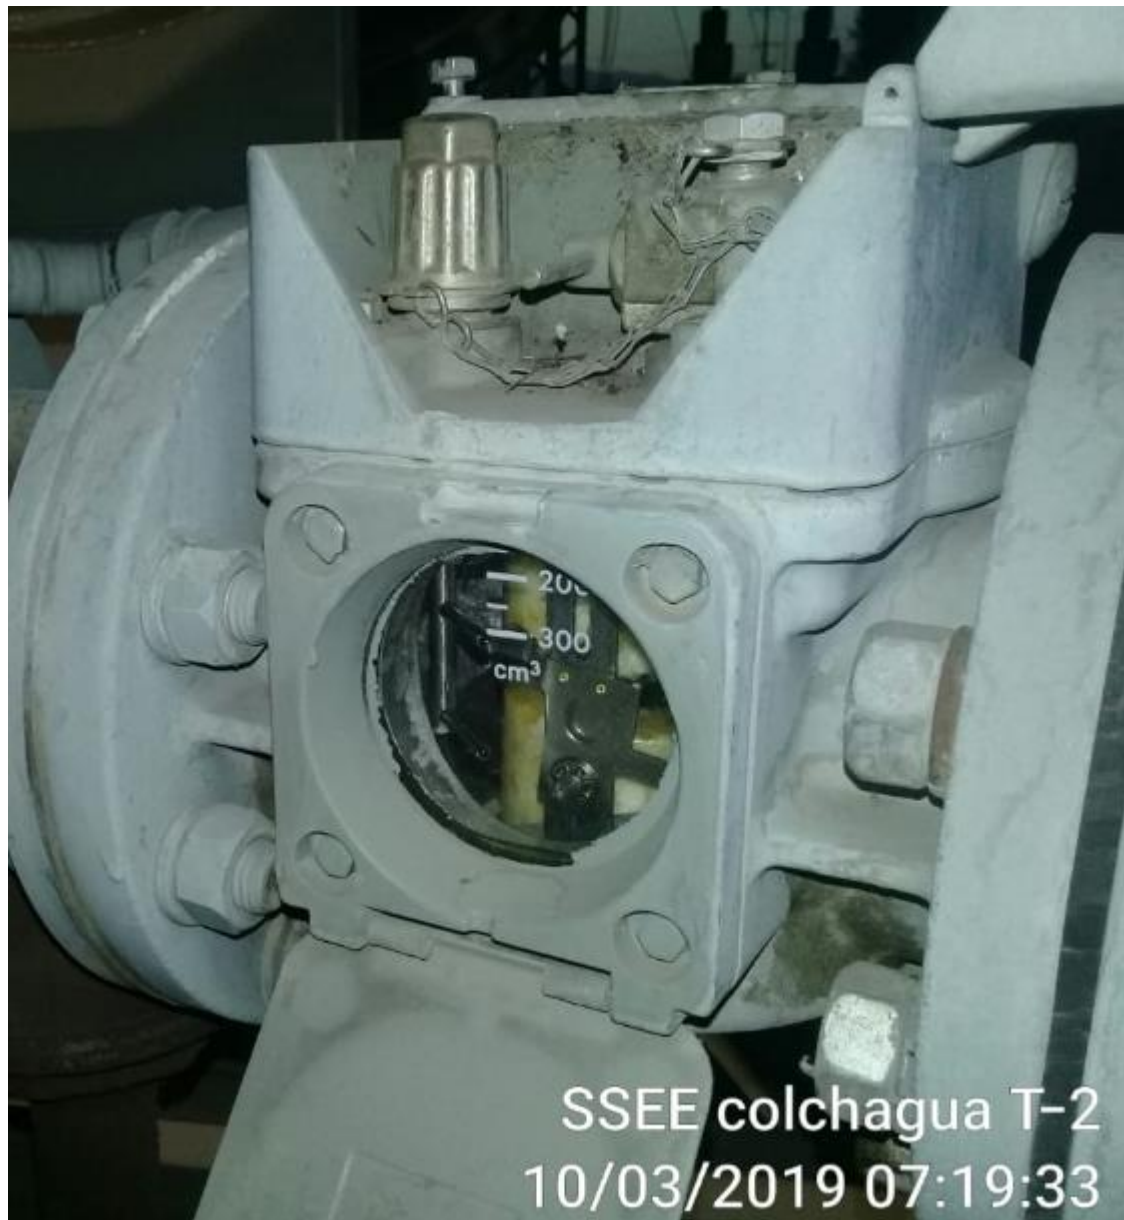
Registro fotográfico

Del registro fotográfico se puede observar claramente la falta de aceite en el transformador 66/15 kV N°2 de S/E Colchagua. Sin embargo, la empresa CGE no envía algún tipo de registro que permita identificar la protección que opera sobre el transformador.

- Causa o motivo por el cual se origina el bajo nivel de aceite y se activa la protección operada. Medidas llevadas a cabo para solucionar el problema y evitar su reiteración.

- Informes de mantenimiento de los últimos 24 meses a los transformadores 66/15 kV N°1 y N°2 de S/E Colchagua, indicando claramente los niveles de aceite registrados en cada uno de los trabajos realizados.

- Plan de acción para la implementación de una alarma ajustada a un nivel de aceite mayor al nivel de aceite que genera la orden de trip. Lo anterior con la finalidad de evitar una desconexión forzada de este tipo.

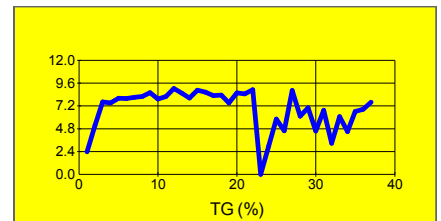
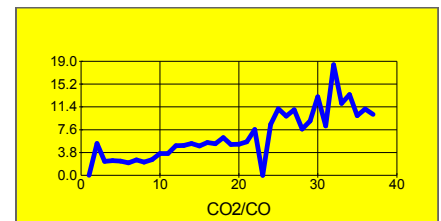
-Con respecto al análisis anterior la concentración total de los gases de falla TGC-CO se ha mantenido estable.			
SITUACION ACTUAL:		ACCION A SEGUIR:	
-Transformador apto para continuar en servicio.		-Restablecer nivel de líquido aislante.	
		-Analizar en un plazo no superior a 48 horas después de energizado.

Análisis >	058292	057026	052348	047919	043871
Fecha >	10/03/2019	13/12/2018	11/12/2017	21/12/2016	10/12/2015
Nitrógeno N2	67980	61701	59938	38997	52176
Oxígeno O2	3529	1703	890	1890	3353
Anhidrido Carbónico CO2	3408	3959	4070	3495	4257
Monóxido de Carbono CO	336	358	409	260	355
Hidrógeno H2	13	9	26	21	27
Metano CH4	226	252	285	195	217
Etano C2H6	240	261	270	207	236
Etileno C2H4	21	21	25	19	14
Acetileno C2H2	0	0	0	0	0
Propano C3H8	167	150	152	119	121
Propileno C3H6	44	34	31	21	108
CO Litros	3.89	4.14	4.74	3.01	4.12
CO2/CO --	10.14	11.06	9.95	13.44	11.99
nTG (cc)	1.14	1.03	0.99	0.68	0.91
TG (%)	7.6	6.84	6.61	4.52	6.09
PTG (atm)	0.66	0.59	0.58	0.37	0.51
Total gas combustible TGC	836	901	1015	702	849
TGC-CO	500	543	606	442	494
S(C1-C2)	487	534	580	421	467
Régimen de Carga (%)	0	64	53	32	57

(*) El eje inferior indica el análisis correlativo.
