## Estudio para análisis de falla EAF 459/2023

### “Falla en la línea 66 kV Cauquenes - La Vega”

Fecha de Emisión: 20-11-2023

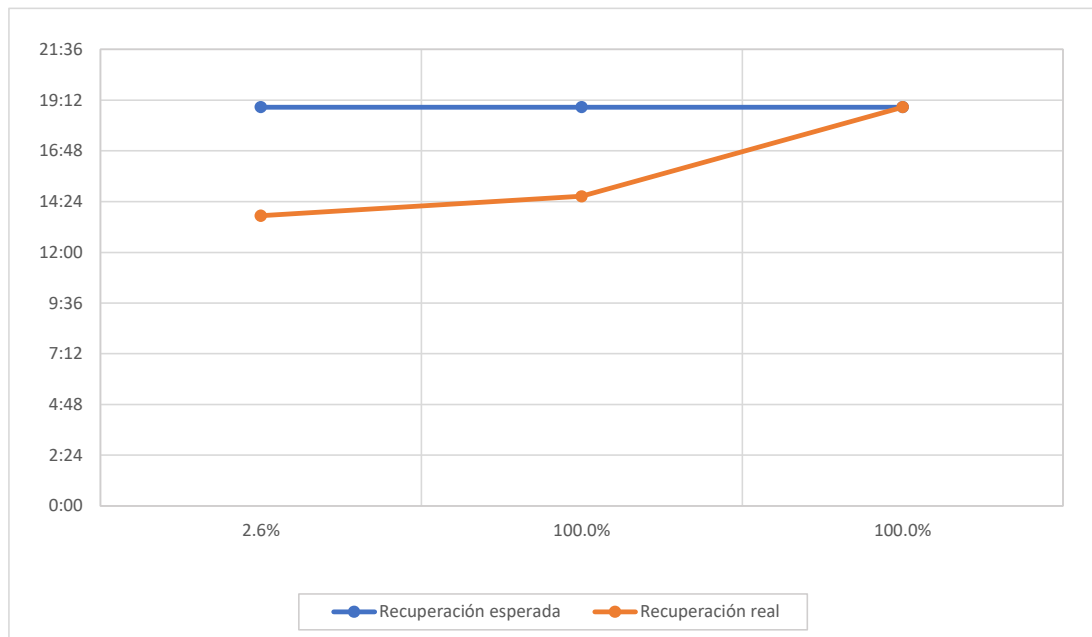
- Curva de recuperación esperada v/s recuperación real.

Se aprecia que la recuperación real se produjo previo a la disponibilidad de la barra 23 kV de S/E La Vega, debido a trasposos de carga entre los alimentadores afectados y el alimentador Tabolguén de S/E Cauquenes.

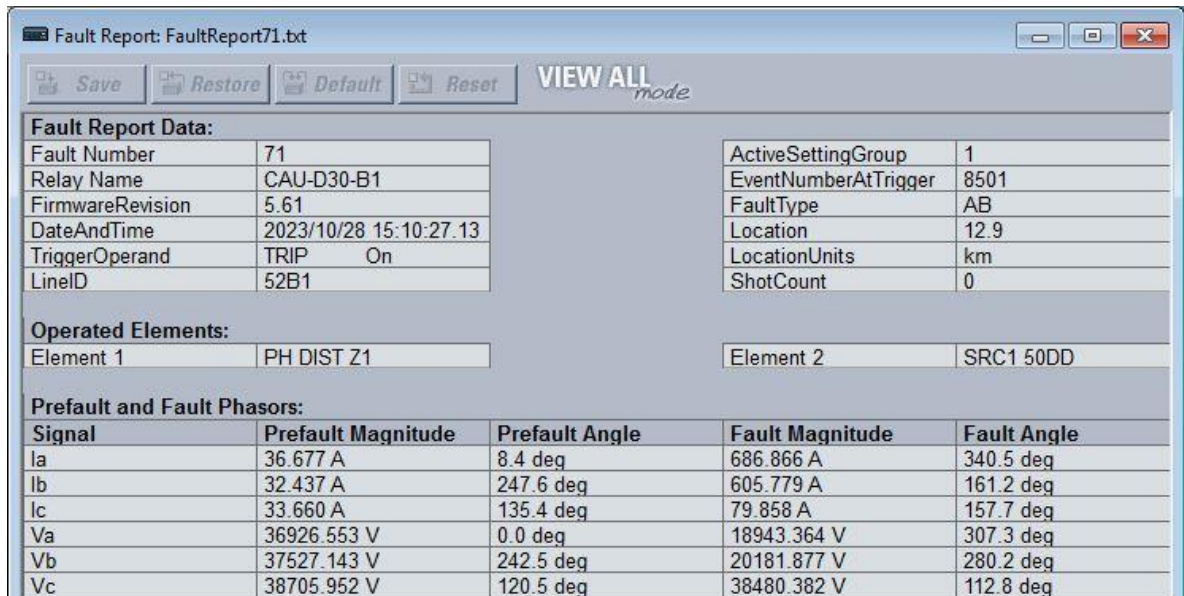
**Figura 2.** Resumen del evento S/E Cauquenes paño B1 Relé GE-D60 que indica una falla en zona1.

Fault Number	71	ActiveSettingGroup	1
Relay Name	CAU-D30-B1	EventNumberAtTrigger	8501
FirmwareRevision	5.61	FaultType	AB
DateAndTime	2023/10/28 15:10:27.13	Location	12.9
TriggerOperand	TRIP On	LocationUnits	km
LineID	52B1	ShotCount	0

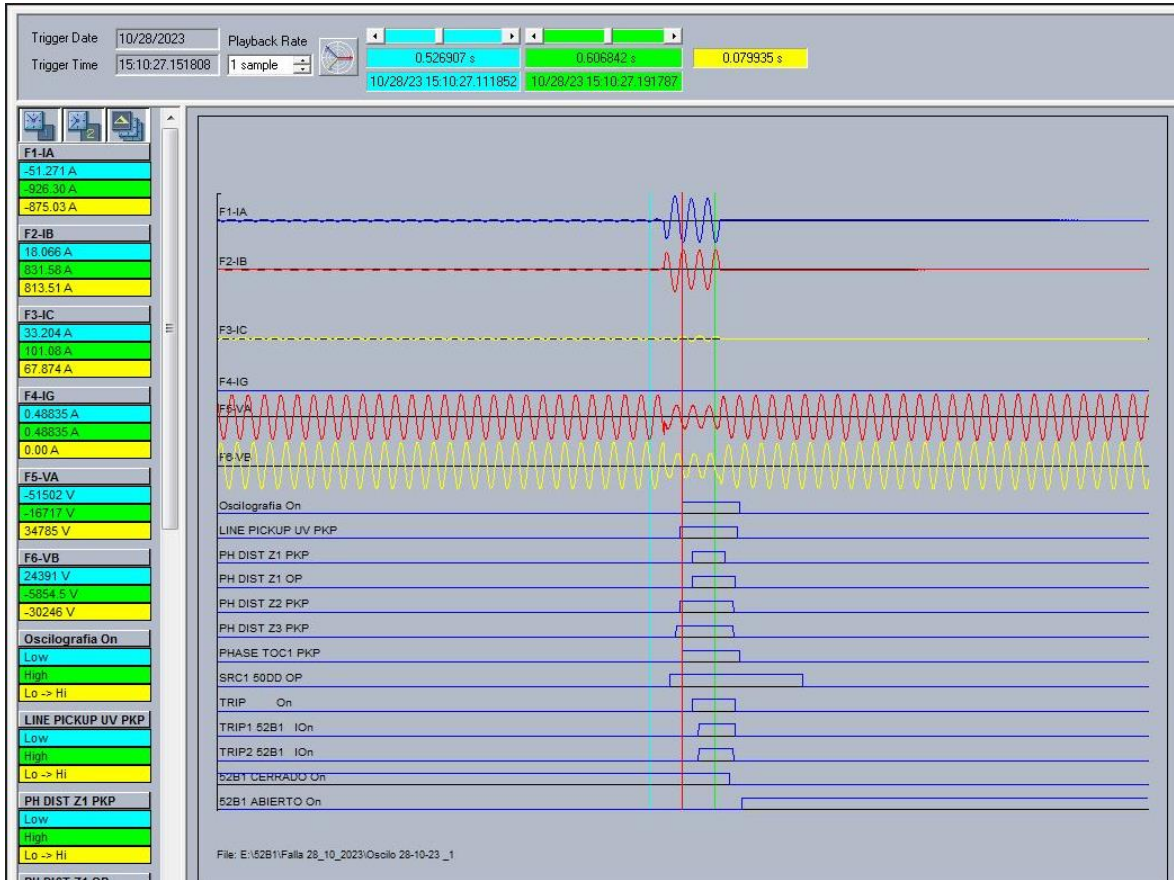
**Figura 3.** Registro Oscilográfico S/E Cauquenes GE D60 52B1

En el registro oscilográfico se aprecia la operación de la protección GE\_D60 asociada al paño B1 de S/E Cauquenes, ante la activación de la función de distancia en zona 1 (PH DIST Z1 OP), dando orden de trip sobre el interruptor 52B1, lo que se ejecuta en forma instantánea (TRIP ON).

Los registros de eventos del relé D60 muestran en la fila 8508 la activación de la protección en zona 1, esto ocasiona la orden de apertura del interruptor como muestra el registro 8509. La apertura se concreta luego de 41 ms como se ve en la fila 8521, se inicia la reconexión, en el registro 8533 cierra el 52B1de S/E Cauquenes, al continuar la falla presente, se activa la protección en zona 1 según registro 8545 dando orden de TRIP registro 8546. La apertura se concreta luego de 44 ms como se ve en la fila 8553.

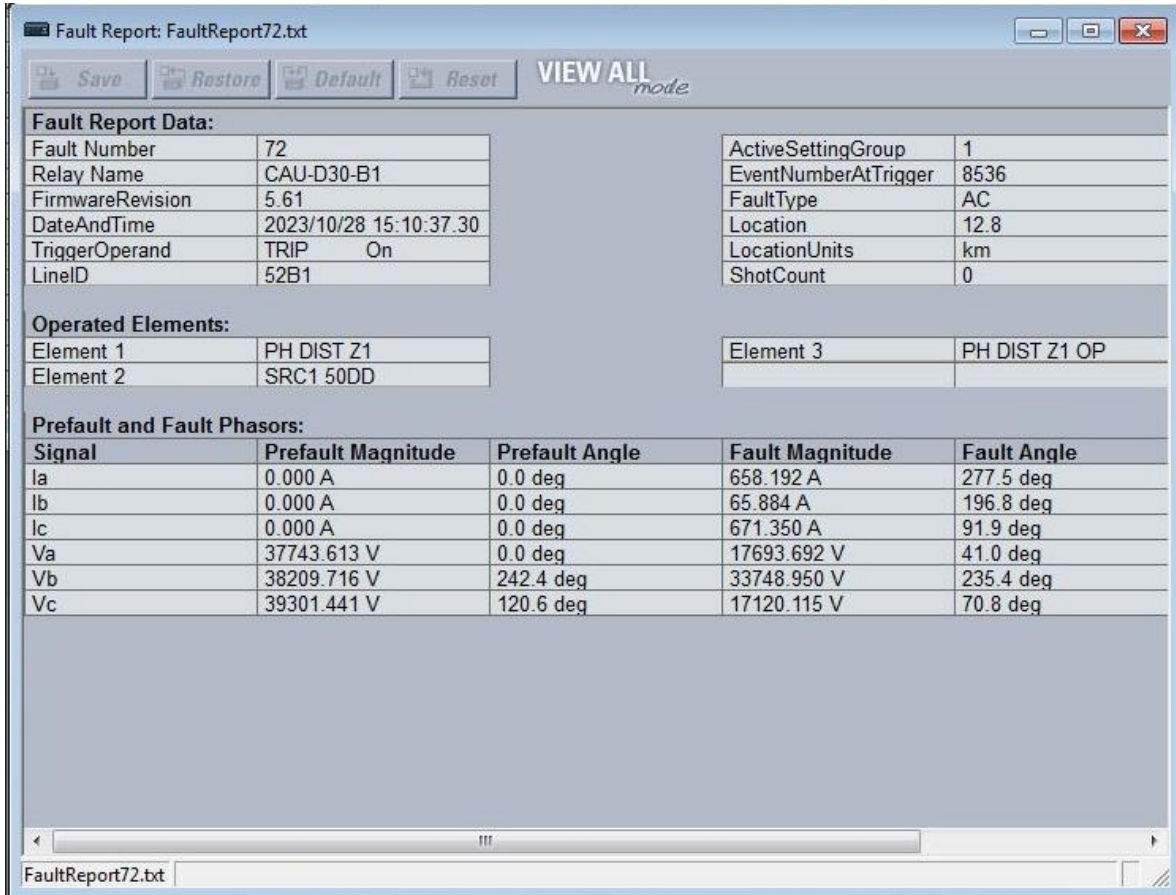
**Figura 2.** Resumen del evento S/E Cauquenes paño B1 Relé GE-D60 que indica una falla en zona1.

Fault Number	72	ActiveSettingGroup	1
Relay Name	CAU-D30-B1	EventNumberAtTrigger	8536
FirmwareRevision	5.61	FaultType	AC
DateAndTime	2023/10/28 15:10:37.30	Location	12.8
TriggerOperand	TRIP On	LocationUnits	km
LineID	52B1	ShotCount	0

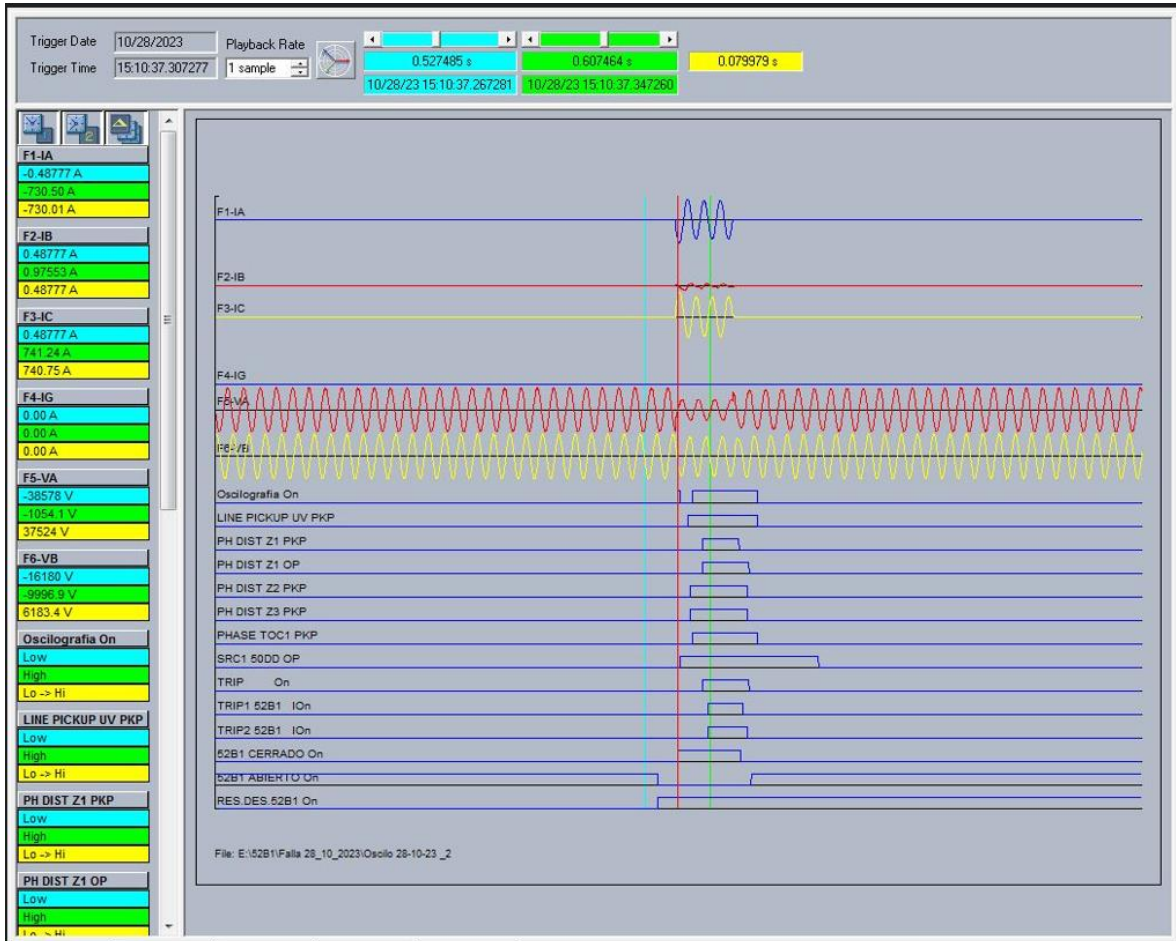
**Figura 3.** Registro Oscilográfico S/E Cauquenes GE D60 52B1

En el registro oscilográfico se aprecia la operación de la protección GE\_D60 asociada al paño B1 de S/E Cauquenes al momento de la reconexión, se observa la activación de la función de distancia en zona 1 (PH DIST Z1 OP), dando orden de trip sobre el interruptor 52B1, lo que se ejecuta en forma instantánea (TRIP ON).

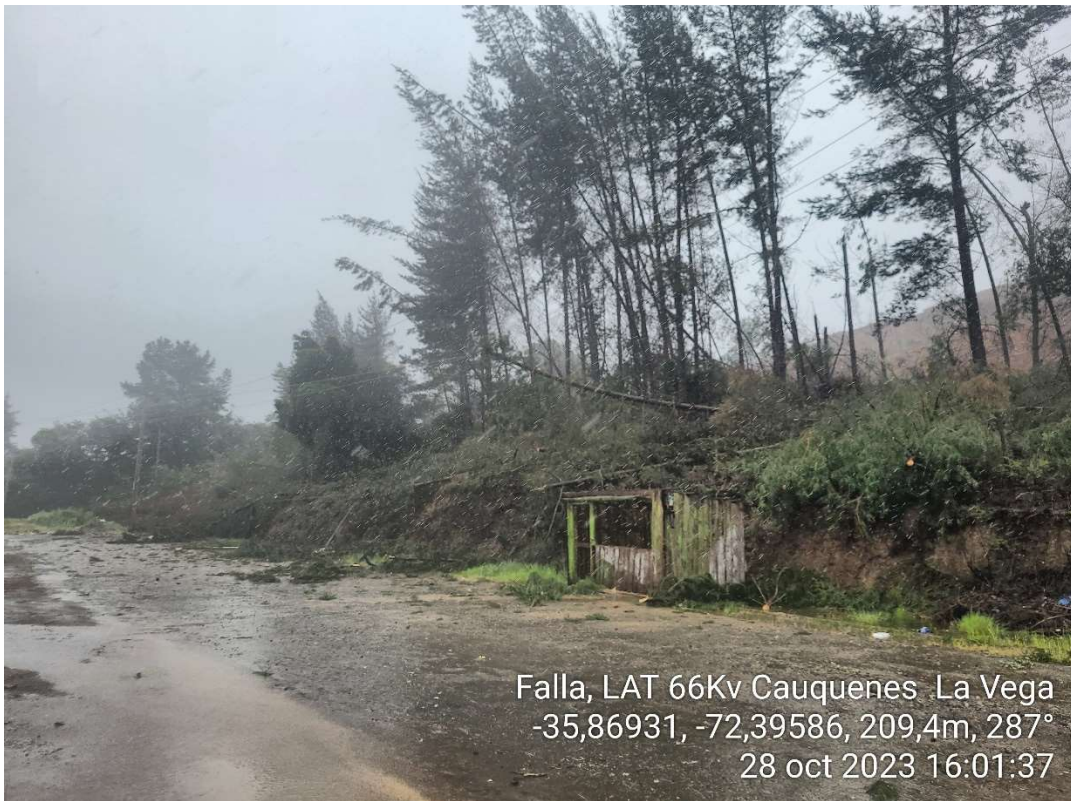
Imagen 2: Punto de falla vano 160-161.

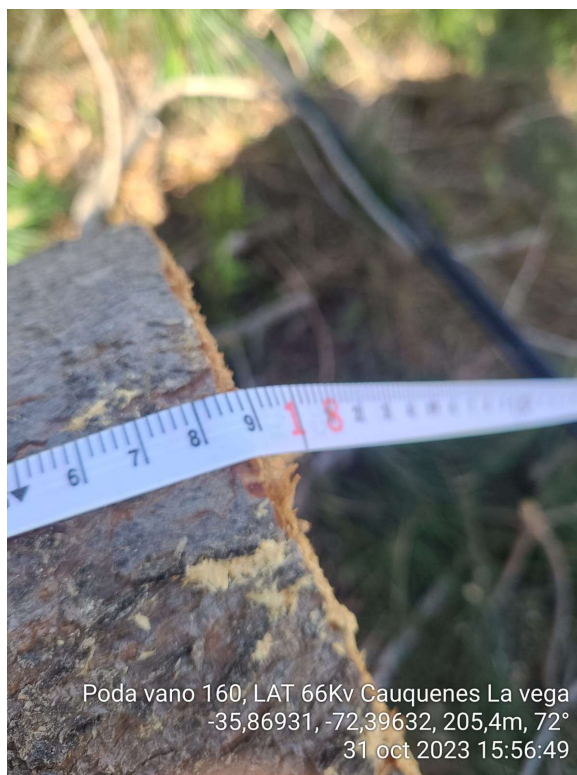
Poda vano 160, LAT 66Kv Cauquenes La vega  
-35,86931, -72,39632, 205,4m, 72°  
31 oct 2023 15:56:49

**Imagen 3: Distancia entre el árbol y la LT.**

- El árbol se encontraba a 18m del conductor más cercano, fuera de la franja de seguridad. Cabe mencionar que no había pinos con daños, ni riesgo de caída previo al temporal.

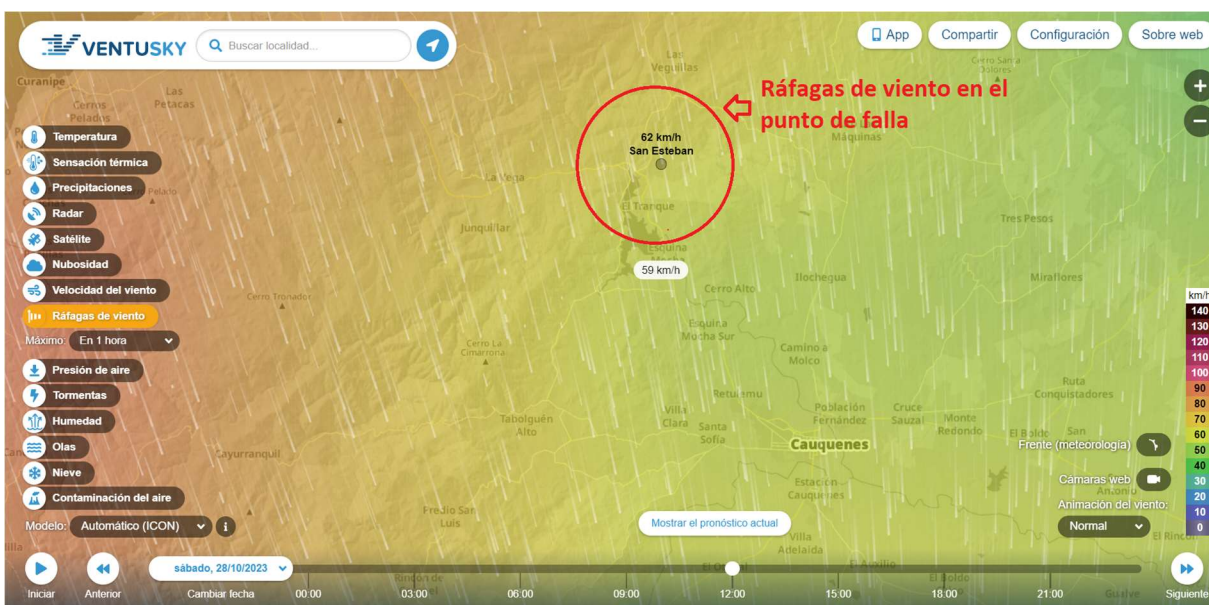
**Imagen 4: Ráfagas de viento durante el temporal.**

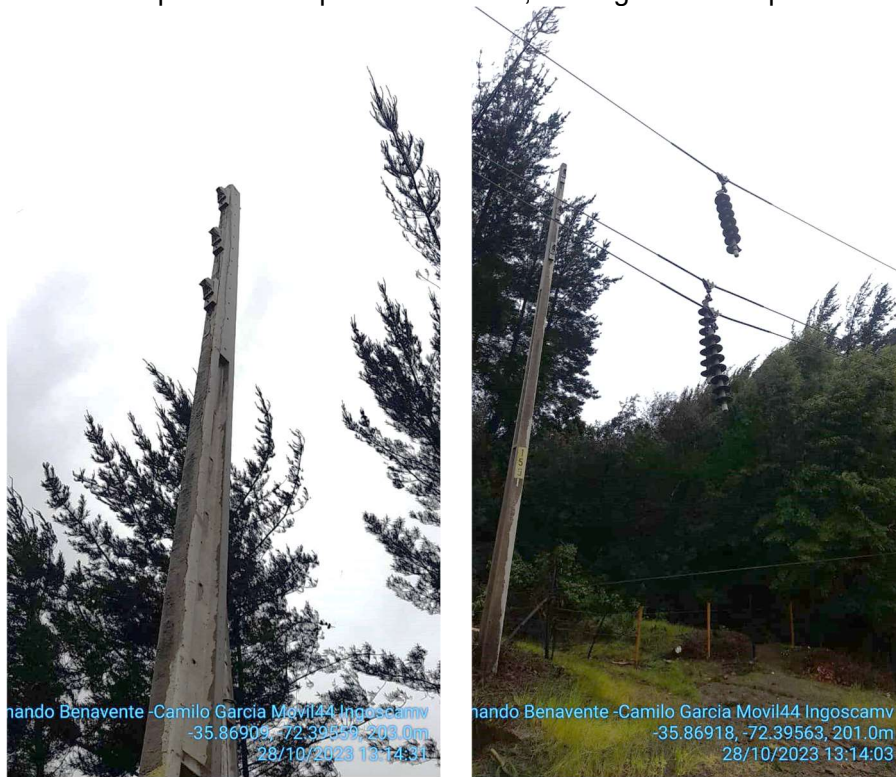
Se produjo la desconexión forzada de la línea 66 kV Cauquenes - La Vega, por operación de protecciones ante una falla por el desprendimiento de los aisladores de los conductores de las tres fases en la estructura N°159 de la mencionada línea.

La causa de la falla es atribuida a un frente de mal tiempo que provocó la caída de un árbol, ubicado fuera de la faja de seguridad, sobre la estructura N°159 de la mencionada línea.

**Imagen 6: Estructura 159 dañada.**

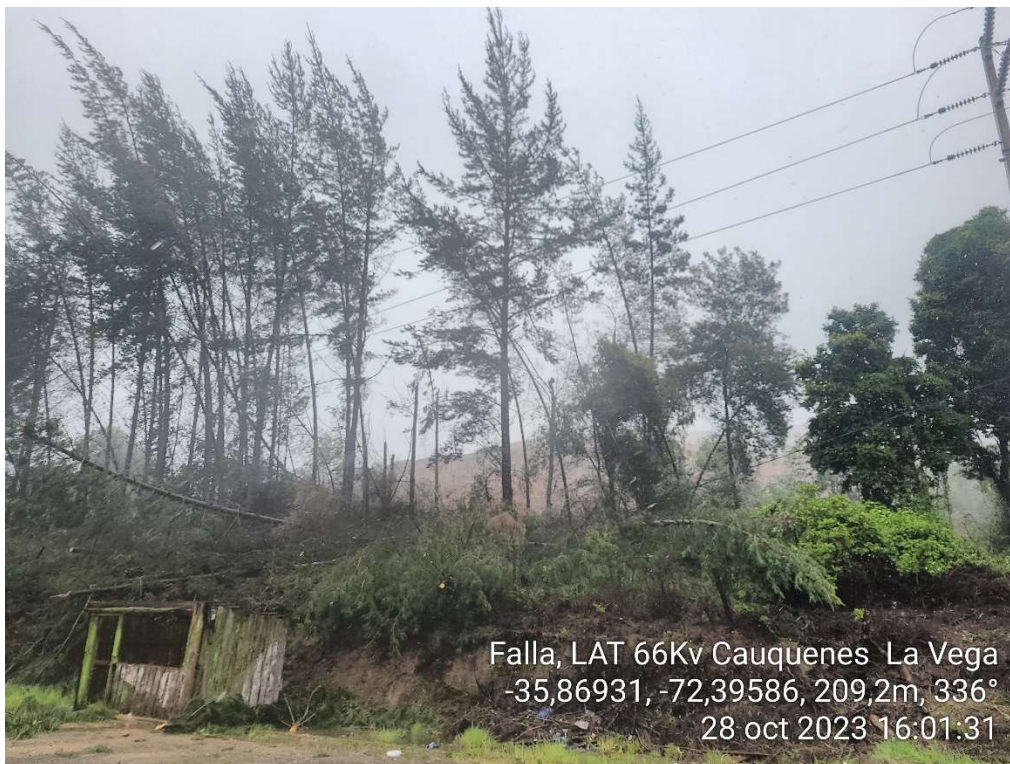
**Imagen 7: Pino sobre la LT en vano 160-161.**
