Estudio para análisis de falla EAF 511/2023

“Falla en línea 33 kV Tap Lajuelas - Ciruelito”

Fecha de Emisión: 15-12-2023

INFORME DE FALLA. LINEA 33 KV.	Tap Lajuelas – Ciruelito 33 kV
		Jueves 23.11.2023

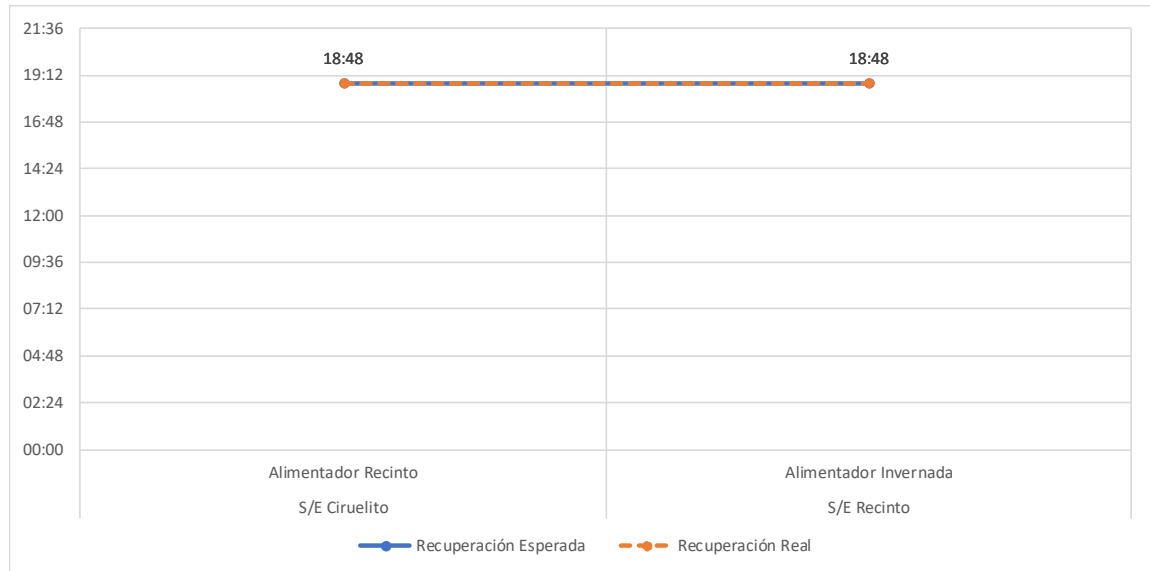
- Curva de recuperación esperada v/s recuperación real.

No se aprecian diferencias entre los horarios de recuperación real respecto de los horarios de disponibilidad de las barras primarias respectivas para recuperar los consumos afectados.

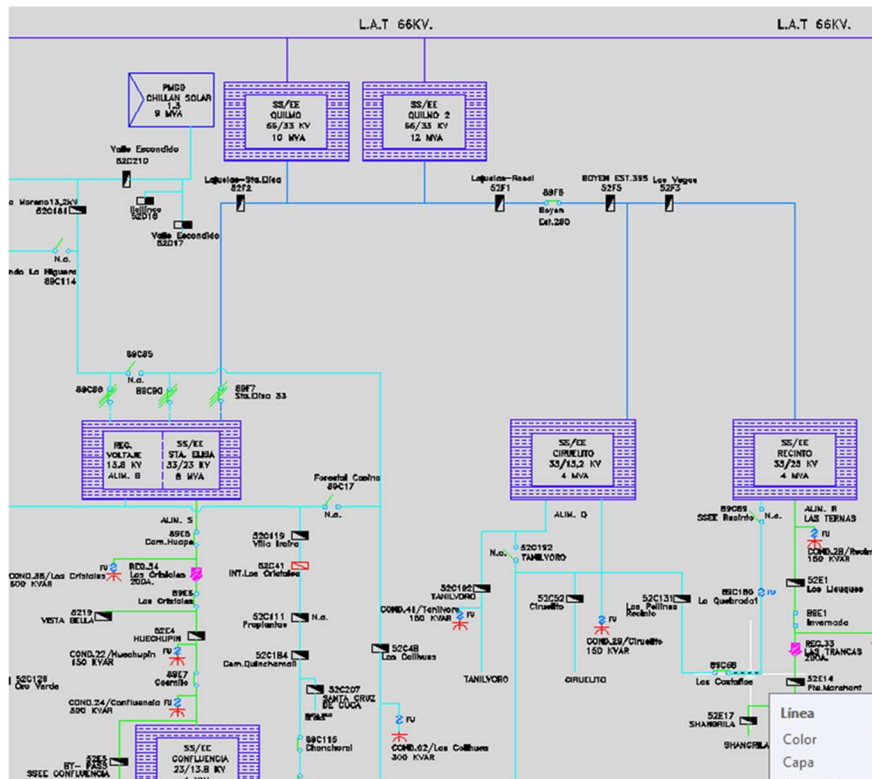
8. Esquema de las instalaciones previo a la falla:

Figura N°1. Uniline simplificado con la disposición de las instalaciones.

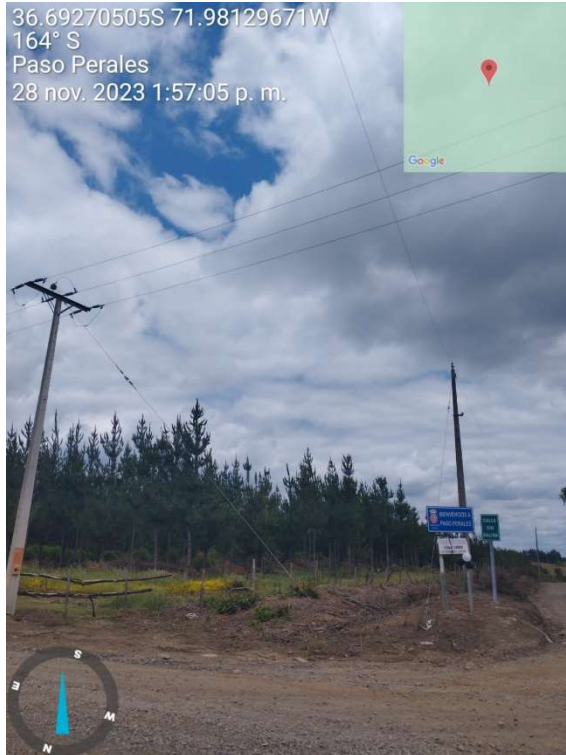
Anexo 1.

Se adjunta evidencia fotográfica

Revisión mediante recorrido de línea a fin de determinar la causa de falla. (Ver Anexo 1,2 y 3)

- Evaluación de modificación de estructura a fin de reubicar tirante existente.

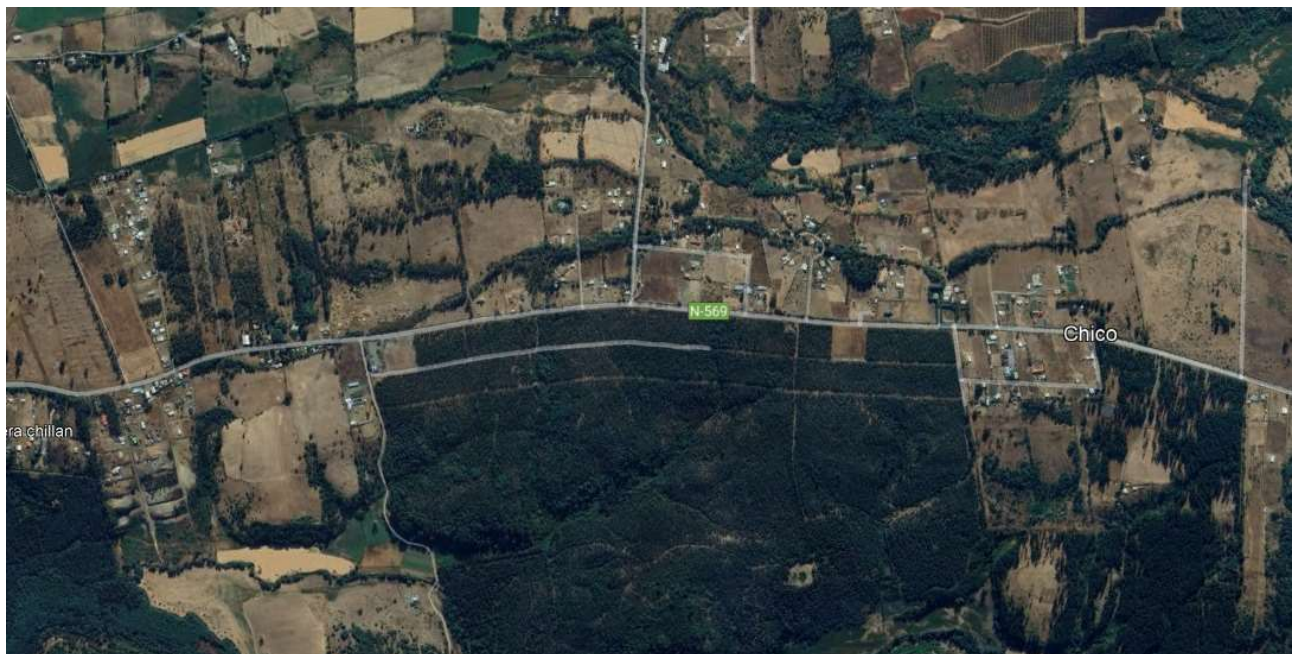
Geolocalización de falla

Punto de falla en ruta N – 569. Sector Paso Perales.
