## Estudio para análisis de falla EAF 536/2023

### "Falla en la línea 44 kV Catemu - Los Ángeles"

Fecha de Emisión: 08-01-2024

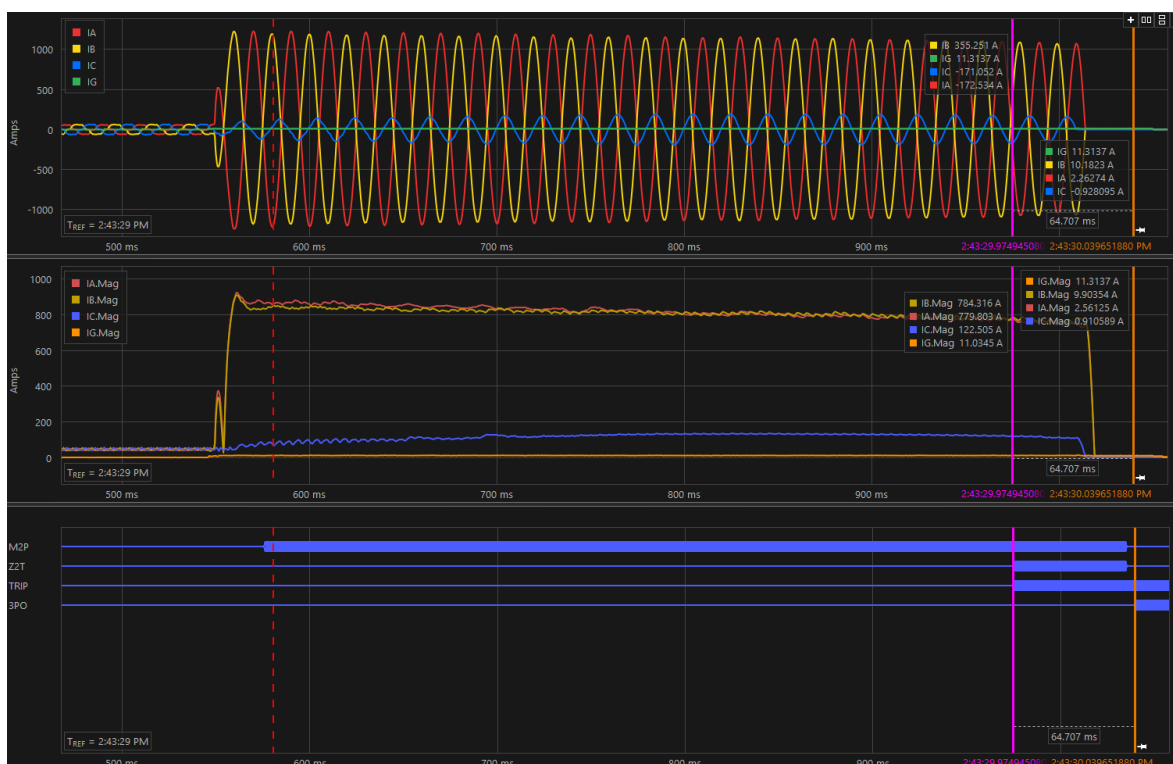
### 4.3. Registros Oscilográficos (UTC ± 00:00)

En el presente apartado, se exponen los registros oscilográficos con las señales analógicas y digitales más relevantes, sin embargo, se encuentran anexados los COMTRADES donde se pueden visualizar la totalidad de las señales.

La señal “3PO” refleja el cambio de estado del interruptor asociado al paño de la línea 1x44 [kV] Catemu – Los Ángeles, en S/E Catemu, por lo que se puede determinar que el tiempo de apertura del equipo fue de 64,7 [ms].

La señal M2P es el arranque de la zona 2 de la función de distancia.

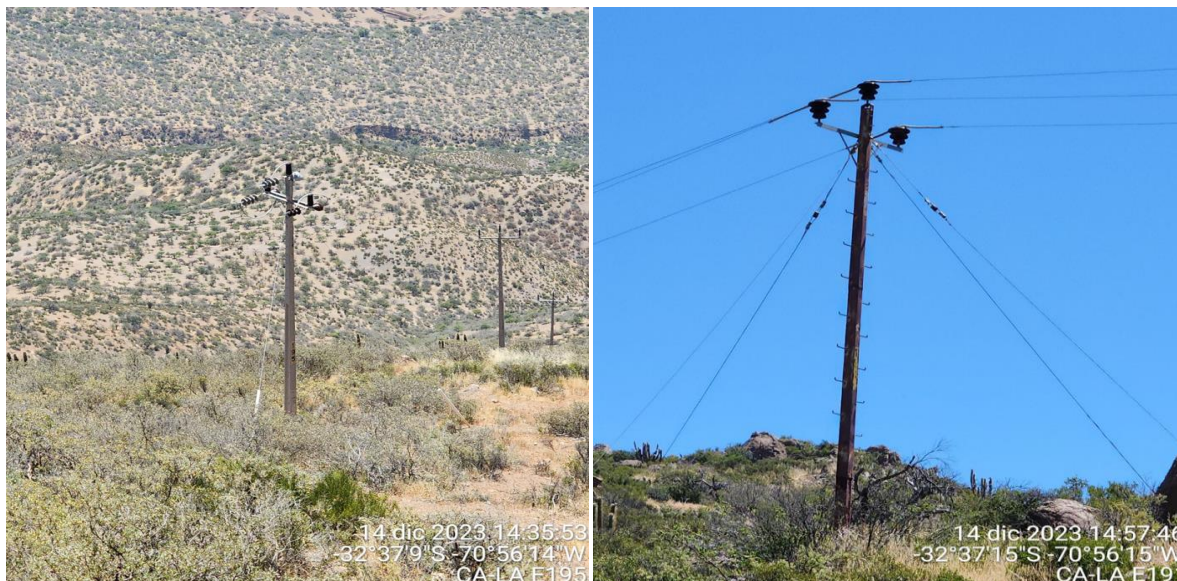
El Área de Mantenimiento Transmisión, se dirige a la subestación (S/E) Catemu con el equipo localizador de fallas, para realizar la prueba de continuidad a los conductores eléctricos de la línea, encontrándose ésta normal, con continuidad en sus tres fases y en toda su extensión de 20,7 [Km], entre las subestaciones (SS/EE) Catemu y Los Ángeles.

Paralelamente y durante todo ese día, se había iniciado el patrullaje de la línea de transmisión 44 [kV] Catemu – Los Ángeles circuito N° 1, sin encontrar la causa de la falla, sin embargo, se verificó de manera visual, el estado normal de todos los componentes propios de las instalaciones, por lo que se informa al Despacho de Chilquinta Transmisión S.A., que la línea se encuentra en condiciones para ser energizada por medio del cierre del interruptor en S/E Catemu.

El Despacho de Chilquinta Transmisión S.A. posteriormente solicita la autorización al Coordinador Eléctrico Nacional, la energización de la línea 44 [kV] Catemu – Los Ángeles circuito N°1, la que se produce de manera exitosa.

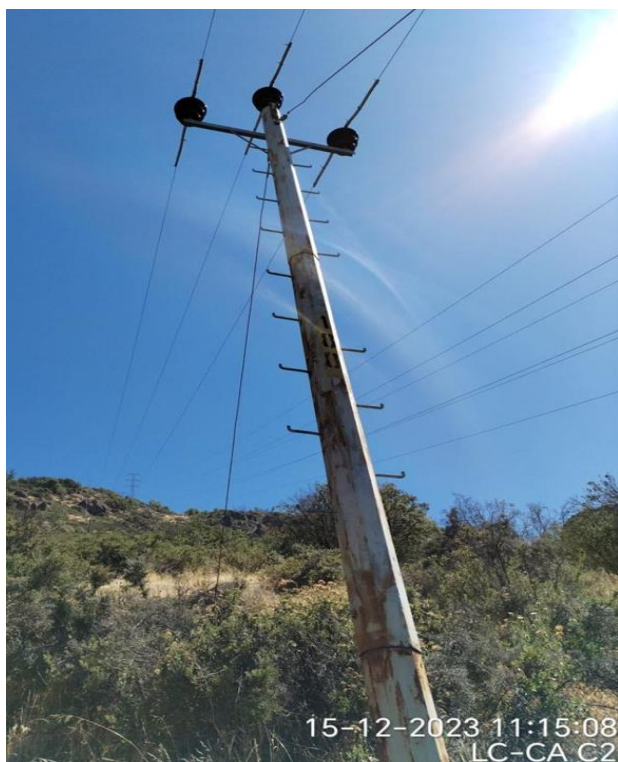
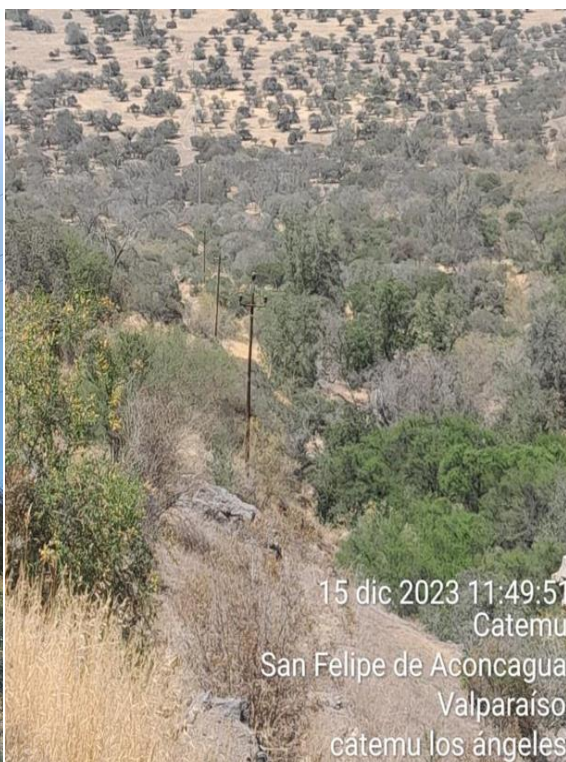
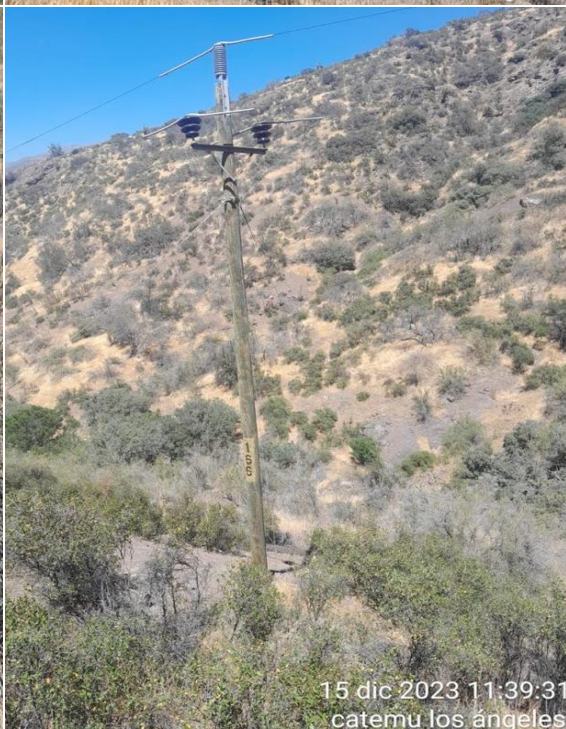
**Viernes 15 de diciembre de 2023**

El segundo patrullaje se realiza de manera pedestre y visual a la línea de transmisión 44 [kV] Catemu – Los Ángeles circuito N° 1, sin encontrar muestras del fenómeno físico que dio origen a la falla eléctrica en toda la extensión de la línea.

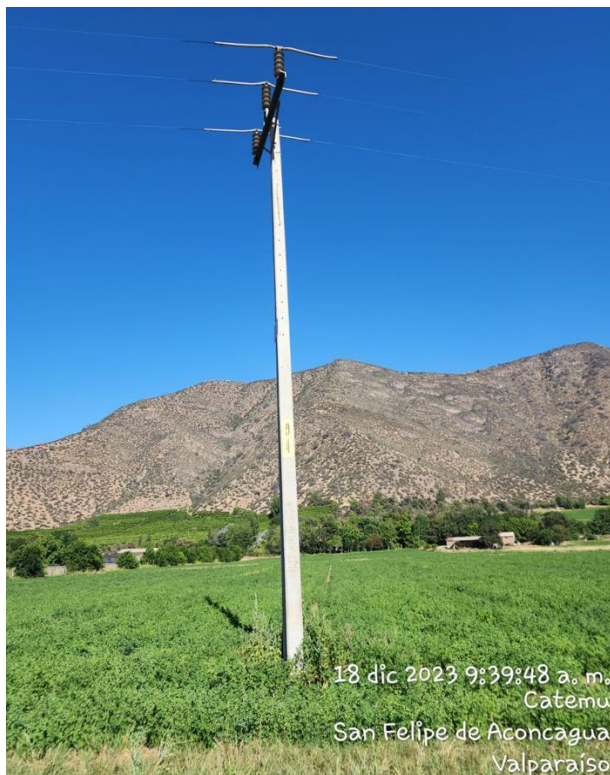
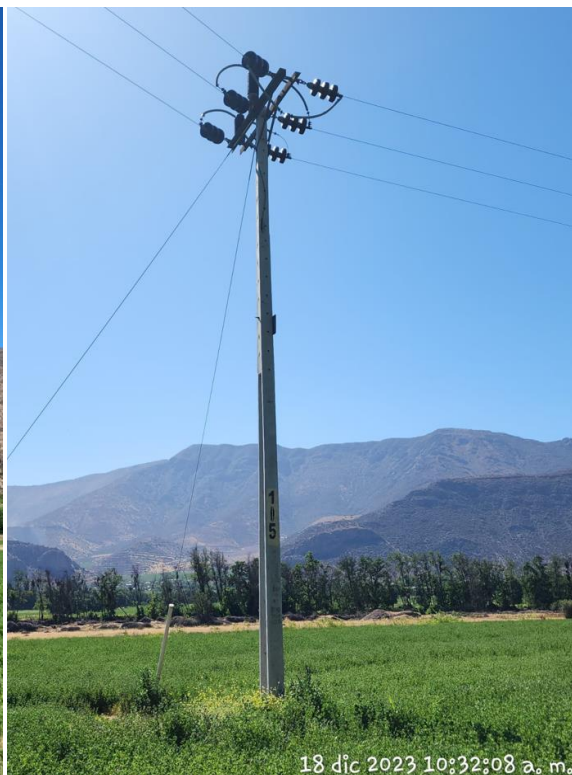
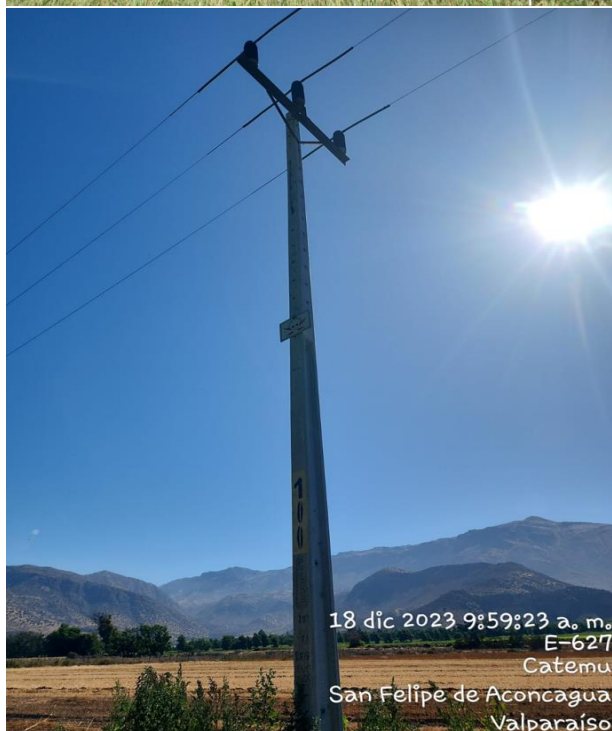
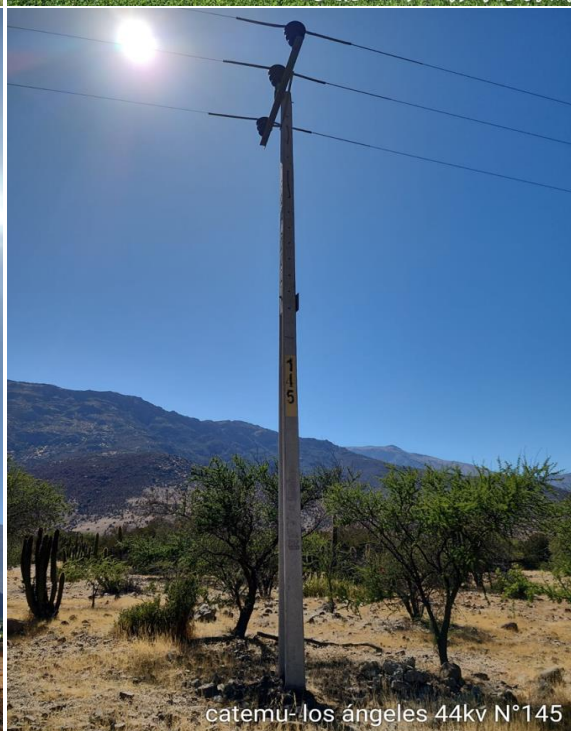
**Lunes 18 de diciembre de 2023**

El tercer patrullaje se realiza de manera pedestre y visual a la línea de transmisión 44 [kV] Catemu – Los Ángeles circuito N° 1, sin encontrar muestras del fenómeno físico que dio origen a la falla eléctrica en toda la extensión de la línea.

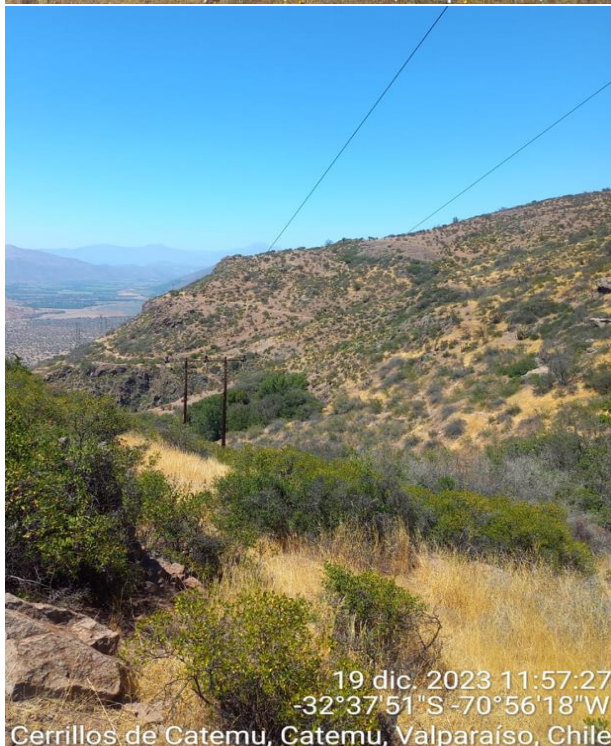
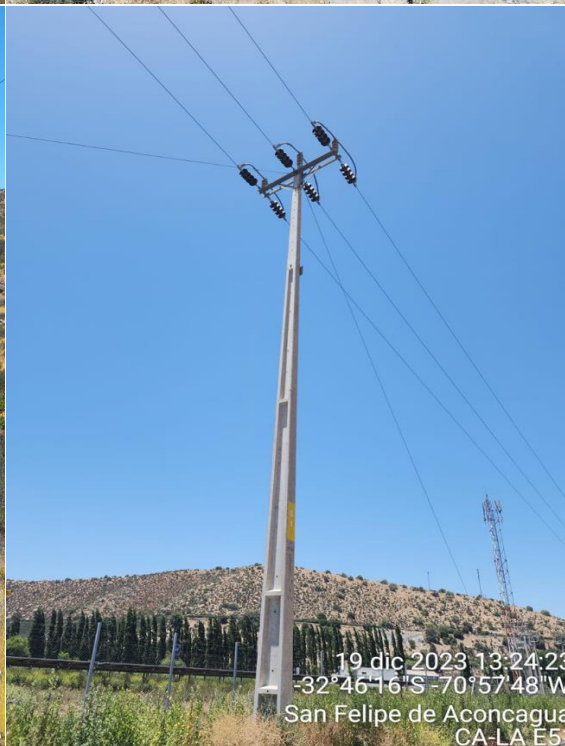
**Martes 19 de diciembre de 2023**

El cuarto patrullaje se realiza de manera pedestre a la línea de transmisión 44 [kV] Catemu – Los Ángeles circuito N° 1, con apoyo de vehículo aéreo no tripulado (Drone), verificando que la aislación y la instalación eléctrica en toda la extensión de la línea se encontraba normal, sin encontrar muestras del fenómeno físico que dio origen a la falla eléctrica.
