## Estudio para análisis de falla EAF 533/2024

### "Falla en la línea 66 kV Central Chapiquiña - Arica"

Fecha de Emisión: 26-11-2024

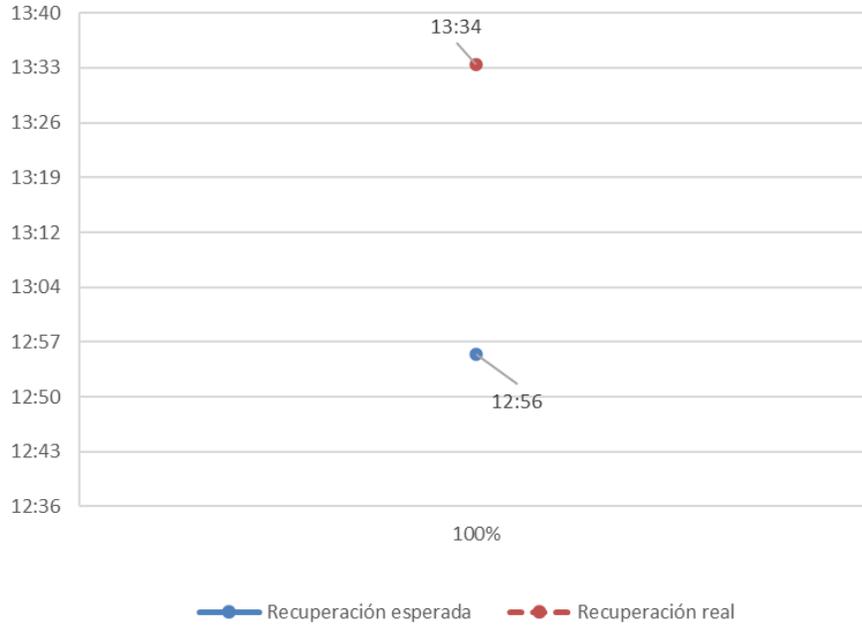
- Curva de recuperación esperada v/s recuperación real.

Se aprecia una diferencia de 38 minutos entre la recuperación real versus la esperada de los consumos afectados.

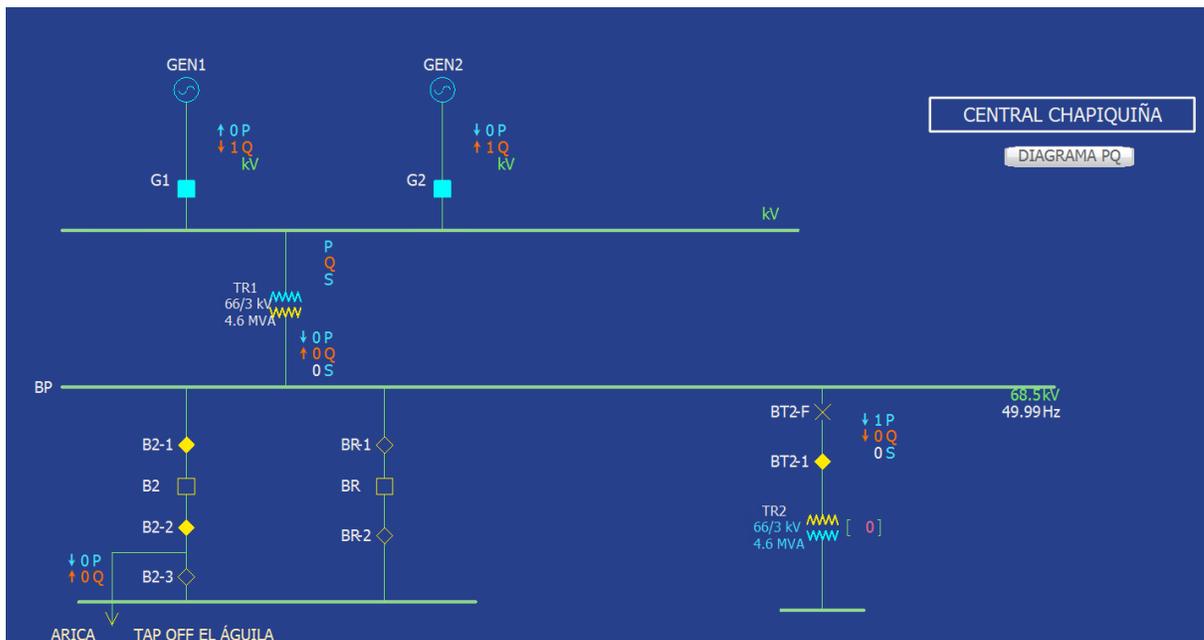
Se verifica en el registro histórico del sistema SCADA del Coordinador que luego de la falla, la Central Chapiquiña permanece en isla con los consumos del transformador N°2 66/3 kV.

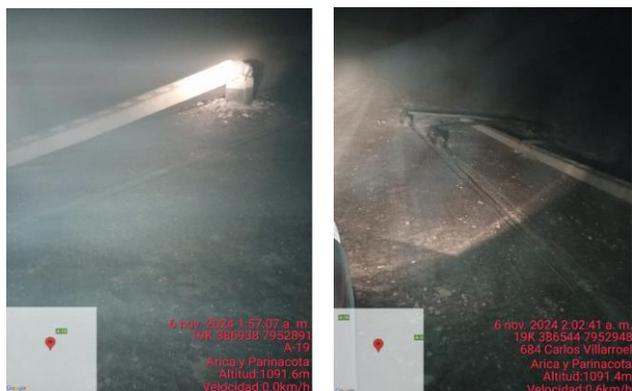
1) Registro fotográfico con fecha, hora y coordenadas UTM del punto de falla.

Siendo las 01:43 AM, según patrullaje por personal de LLTT Arica, se detecta estructuras desde N°273 hasta la N°276 en piso a consecuencia de robo de conductor. Posteriormente con luz día, se continuó con la inspección de la instalación, encontrando un total de 19 estructuras derribadas y aprox. 1 km de robo de conductor.

Se contrata brigada de patrullaje junto a guardias de seguridad ENGIE. Adicionalmente se realizó apertura de puentes en est. 255 y 278 para realizar reparación de línea y estructuras afectadas por robo.
