Estudio para análisis de falla EAF 548/2024

"Falla en línea 66 kV Central Chapiquiña - Arica"

Fecha de Emisión: 06-12-2024

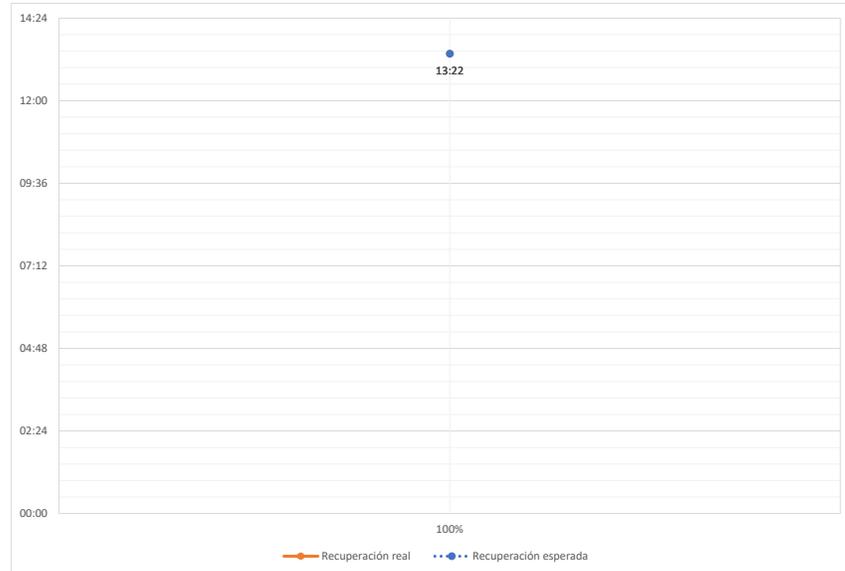
- Curva de recuperación esperada v/s recuperación real.

No se aprecian diferencias entre los horarios de recuperación esperada y recuperación real para los consumos afectados.

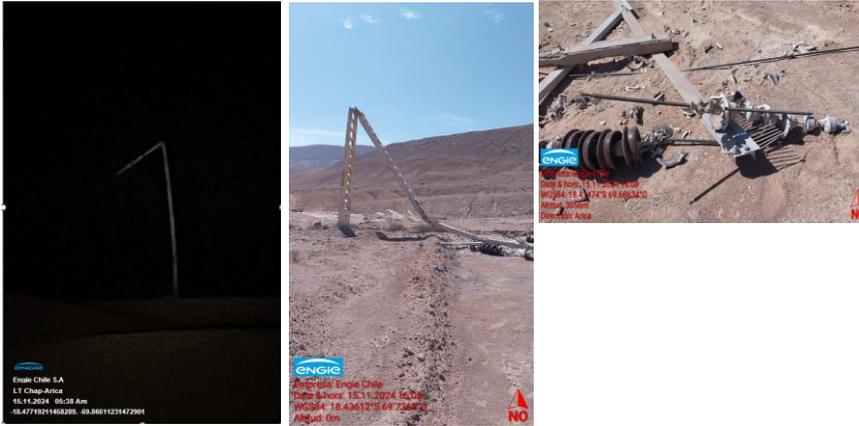
1) Registro fotográfico con fecha, hora y coordenadas UTM del punto de falla.

Robo conductor y daño postación entre estructuras 67 y 81.

Patrullaje realizado por brigada de guardias detecta desde estructura 80 en adelante en piso y evidencia de robo de conductor, durante luz día personal LLTT realizada inspección en sector y se confirma robo conductor y daño postación entre estructuras 68 y 80.

Se contrata brigada de patrullaje junto a guardias de Seguridad engie para recorrido simultaneo en ambos extremo de la línea.

Retiro de postes para montaje de nuevos y tendido de línea.
