# **ANÁLISIS DEL APAGÓN DEL 25 DE FEBRERO DE 2025**

Coordinador Eléctrico Nacional

16 de abril de 2025

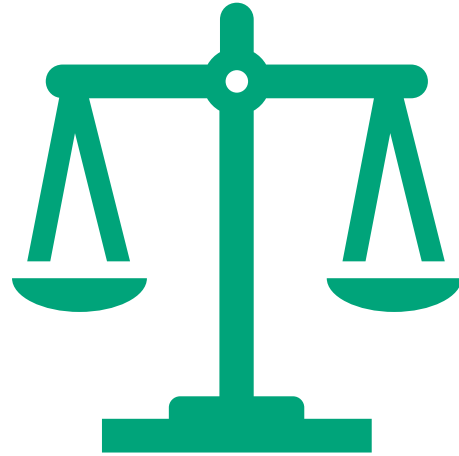
Sistema eléctrico opera con un balance  
que hay que mantener en cada instante

La frecuencia  
es el indicador  
que permite  
monitorear,  
segundo a  
segundo, este  
equilibrio.

**GENERACIÓN**

**DEMANDA**

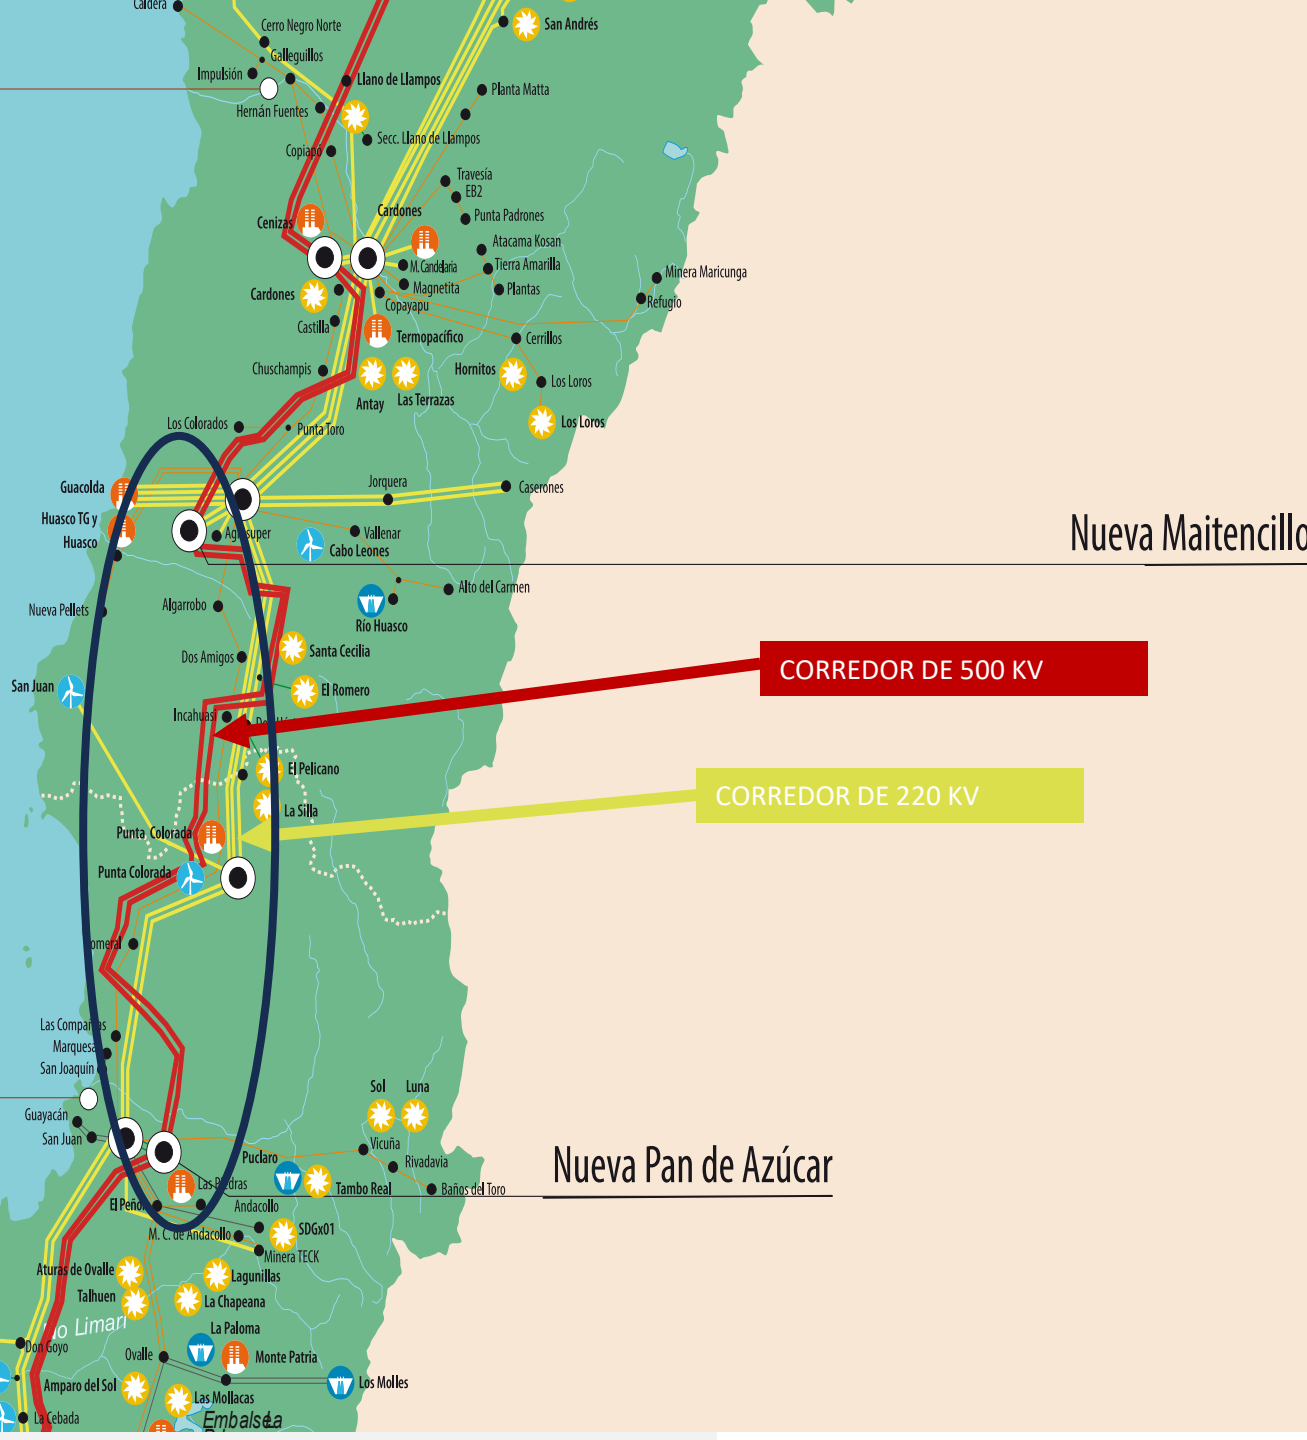
## ¿Qué pasó?

El sistema principal de protecciones de la línea 2x500 kV Nueva Maitencillo - Nueva Pan de Azúcar, cuyo módulo de comunicaciones se había informado como deshabilitado por parte de la empresa, actuó incorrectamente al re-sincronizarse.

**Esto causó la desconexión de los dos circuitos de la línea.**

El sistema se dividió en dos islas: Norte (30%) y Centro-Sur (70%).

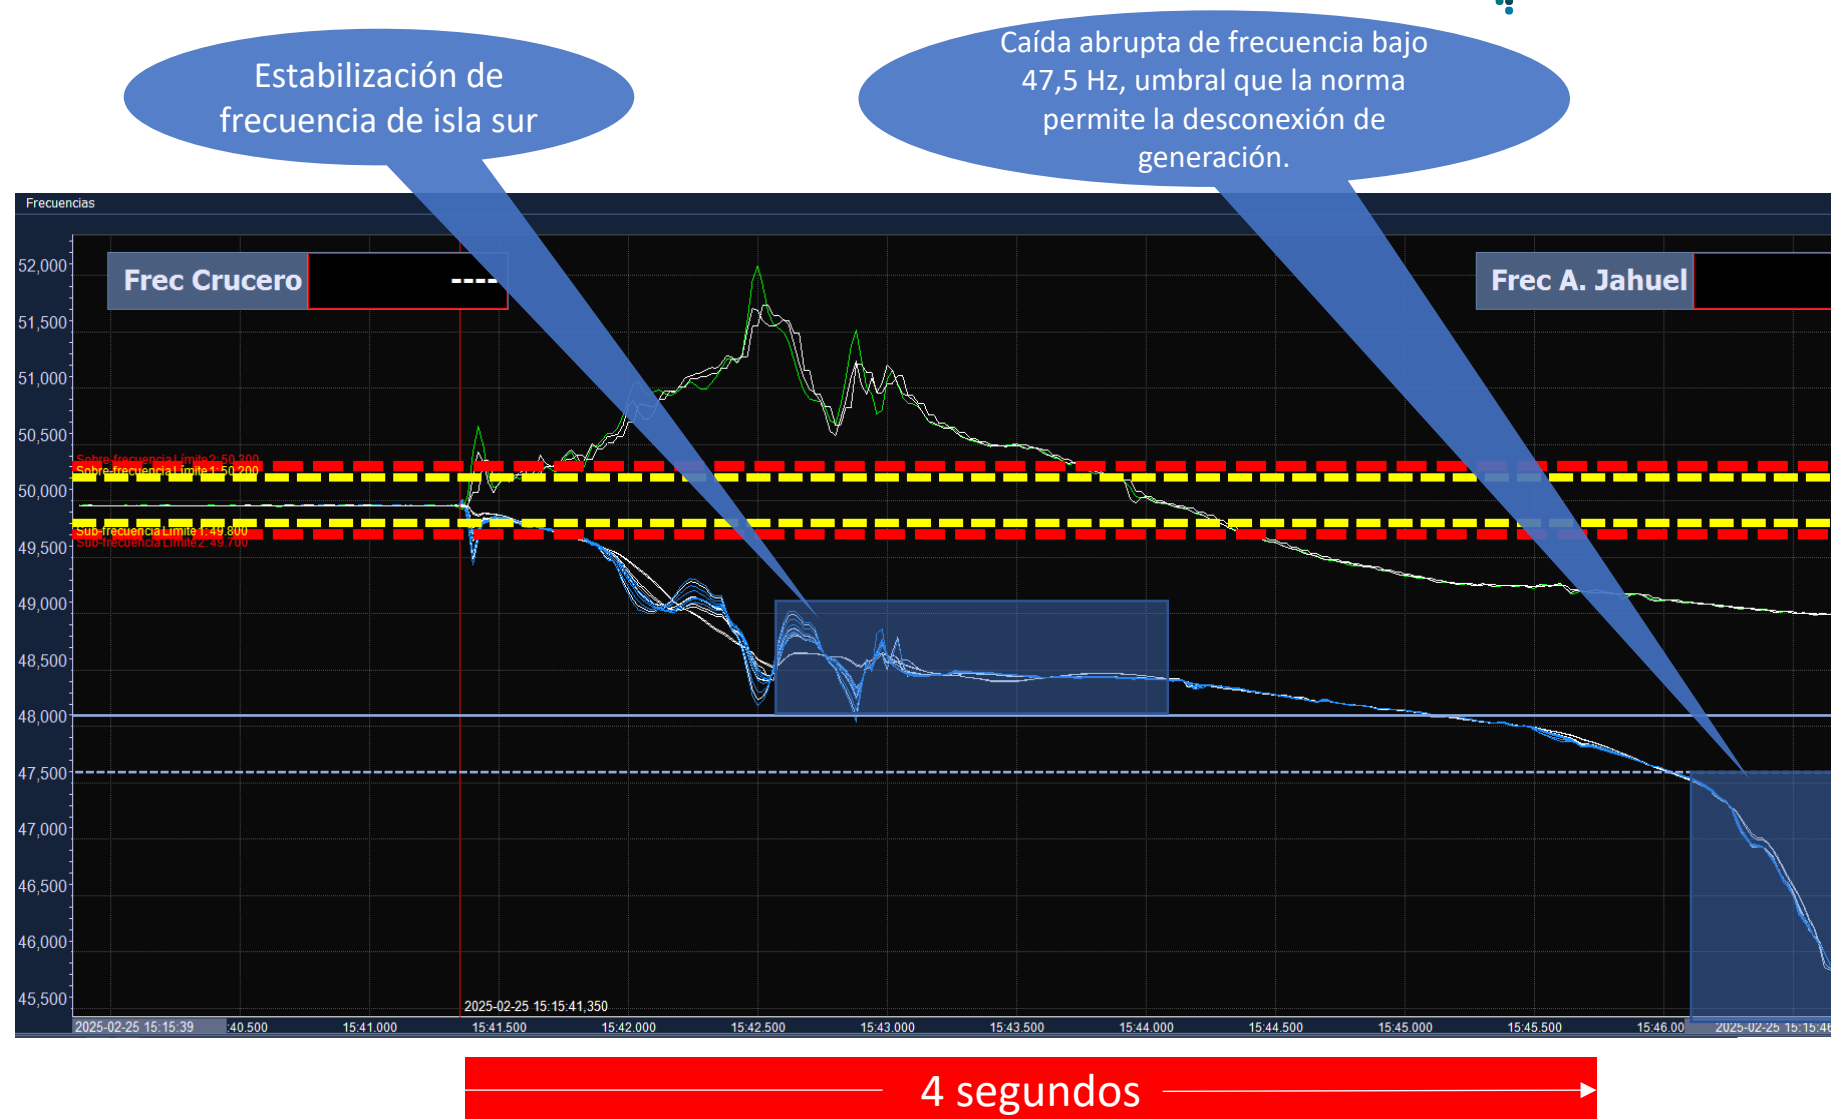
# Evolución de la Frecuencia el 25F

- La evolución de la isla que se formó en el centro-sur fue muy rápida, determinada probablemente por el deficiente desempeño de los recursos de control de contingencia de las empresas coordinadas y el comportamiento de recursos de generación.
- La frecuencia se estabilizó en 48,5 Hz dentro 3 segundos, luego su frecuencia disminuyó a 47,5 Hz de manera relativamente suave y estable, con un gradiente de -0,3 Hz/s.
- Al alcanzar los 47,5 Hz, se produjo la desconexión de más generación, aumentando la caída de frecuencia y provocando la pérdida total de suministro.
