Estudio para análisis de falla EAF 015/2015
"Apertura intempestiva del 52CT1 de S/E San Rafael"
Fecha de Emisión: 02-02-2015

INFORME (s) CDEC N°: IF00123/2015	FECHA DE FALLA: 12 de enero de 2015
INSTALACIÓN (ES) S/E San Rafael

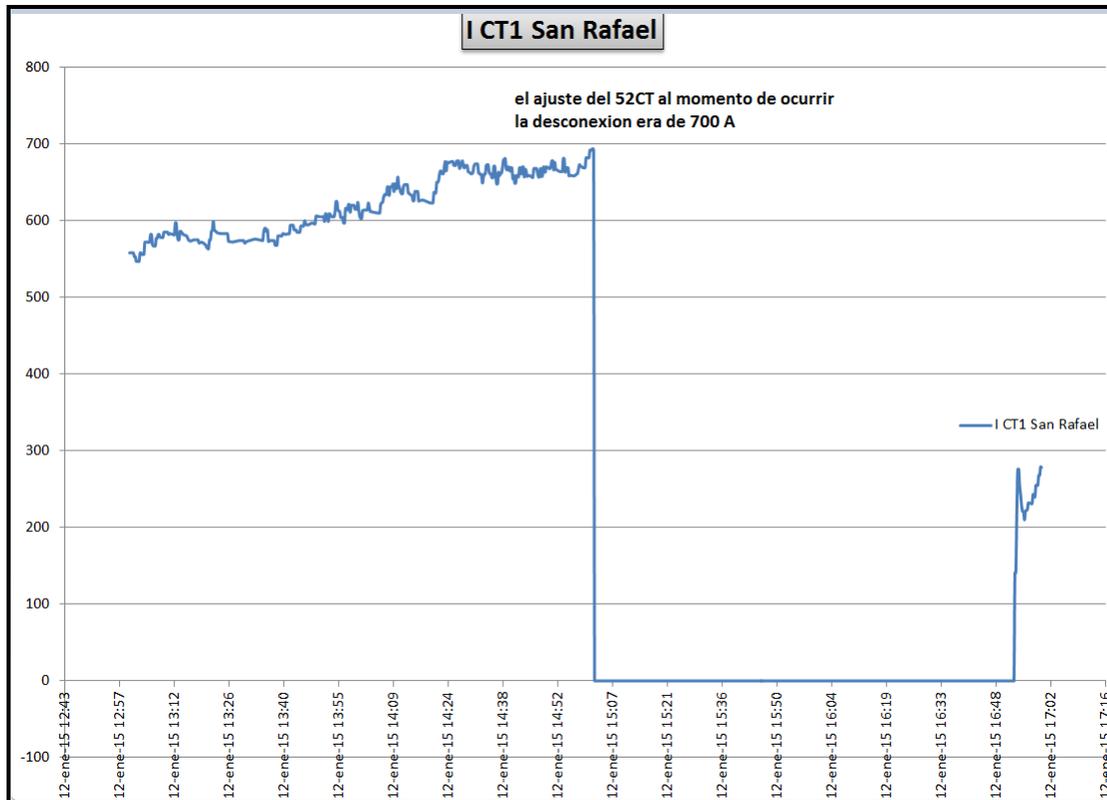
A continuación se presenta la carga registrada por los medidores del paño CT1 de S/E San Rafael:

En el gráfico anterior, obtenido a partir de los datos entregados por los medidores del paño CT1 de S/E San Rafael, se observa que cerca de la hora de operación del control Cooper Power Form 6, la corriente que circuló por el mencionado paño estuvo en torno al valor del pickup del elemento de sobrecorriente de fase, correspondiente a 700 A. El tiempo de operación teórico para ese nivel de corriente es de 26.86 segundos.

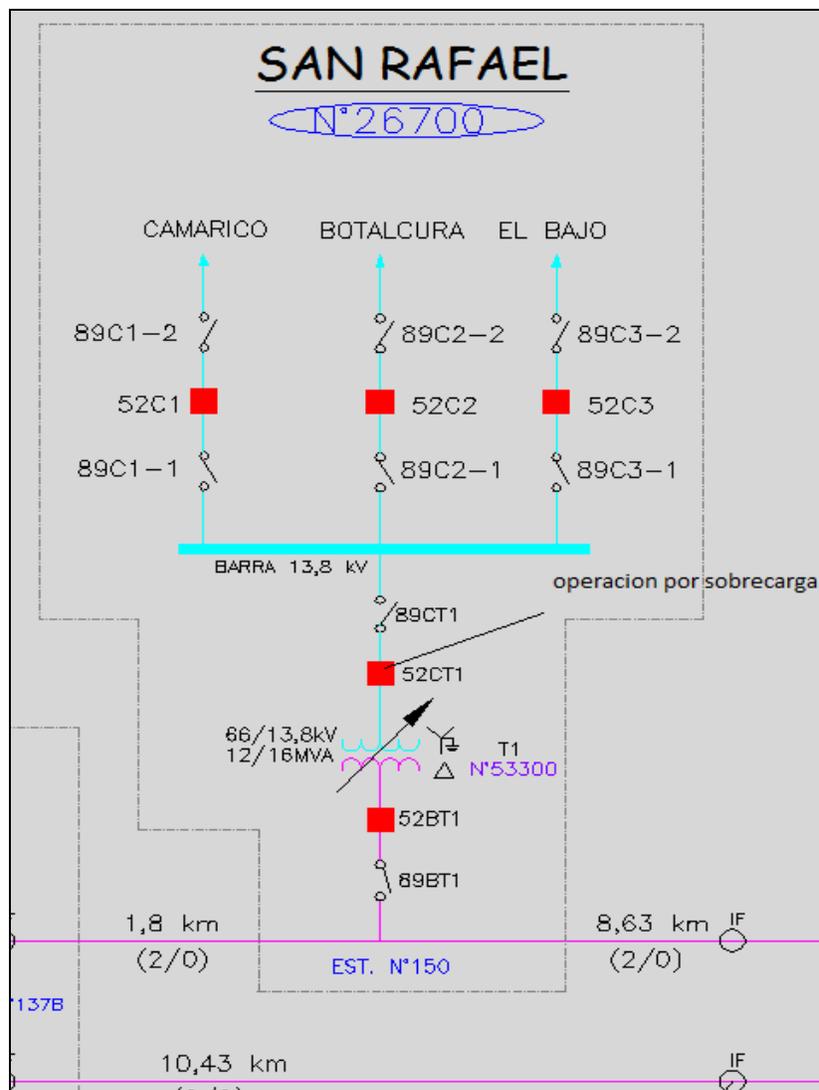
Figura 1.

3. DIAGRAMA SIMPLIFICADO

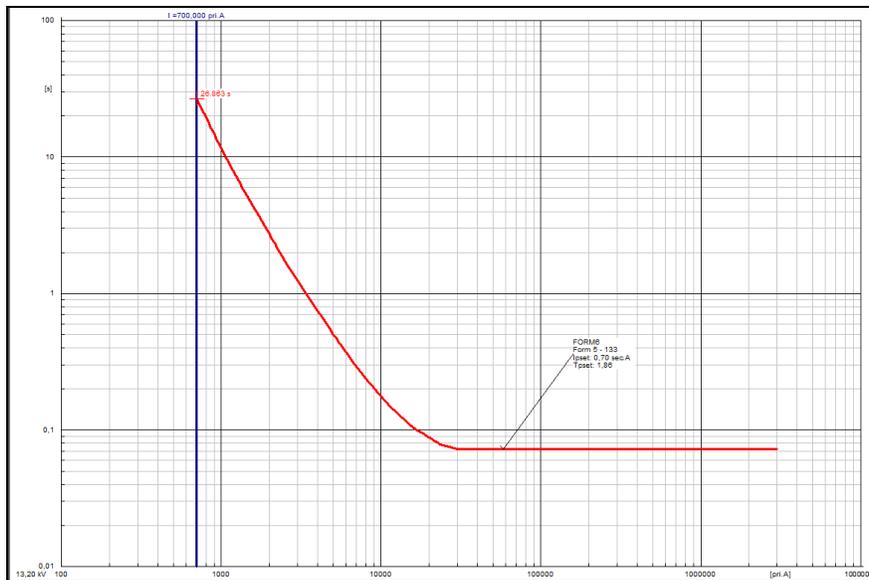
CURVA TEÓRICA DE OPERACIÓN

Figura N°5. Curva teórica de operación de la función de sobrecorriente de fase temporizada-52CT1

En la figura N°5, se aprecia la curva teórica de operación de la función de sobrecorriente de fase temporizada del paño CT1, habilitada en el control FORM6 del reconectador Cooper Power, cuyo pickup está ajustado en 700[A], donde la carga registrada por los medidores de dicho paño alcanza dicho pickup (ver figura N°7), con un tiempo de operación de 26,86[s].

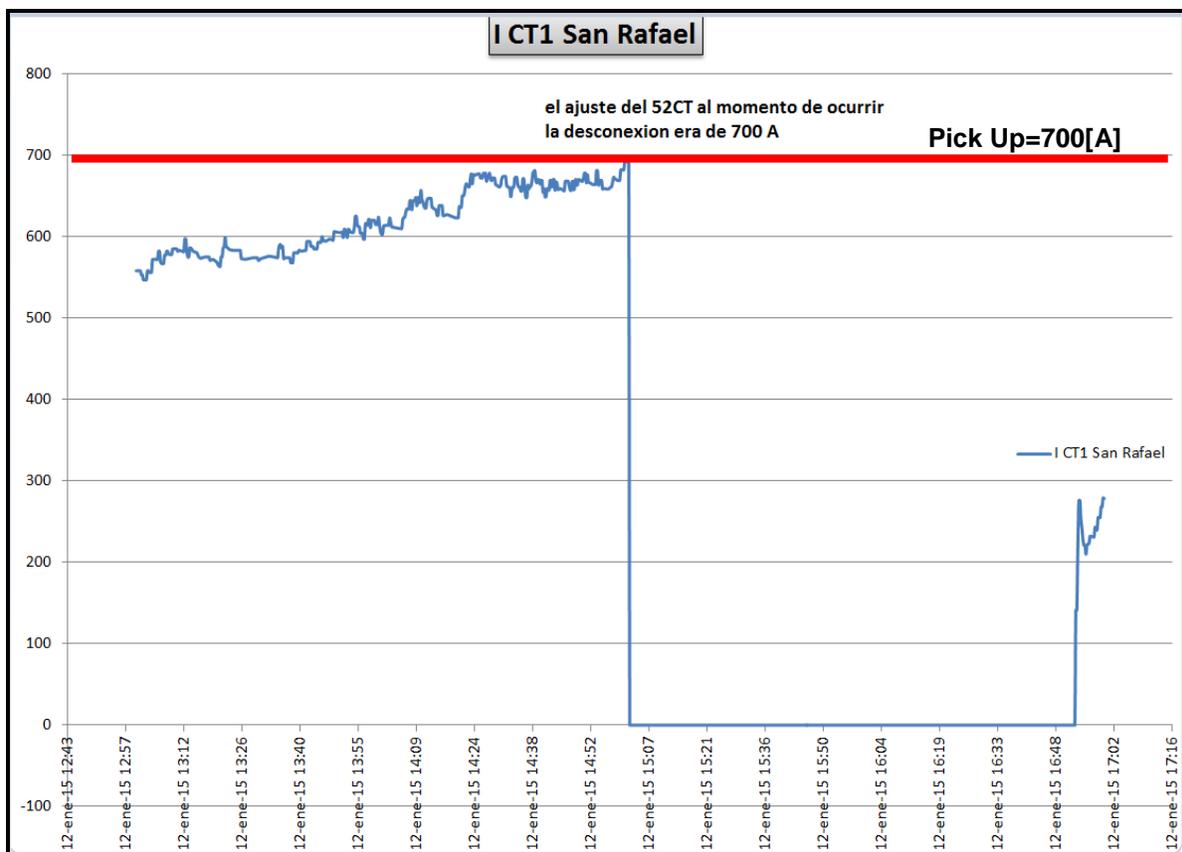
A las 15:02:14 horas la unidad de control FORM 6 asociado al paño CT1 del transformador T1 de la S/E San Rafael se produce la operación de la función de sobrecorriente de fase temporizada.

Esta operación del relé indicado ocurrió en los instantes en que se produce el aumento intempestivo en la demanda del transformador N°1.

Figura 6.- Se presenta la gráfica de corriente de carga en el paño CT1 de S/E San Rafael, donde se aprecia que alcanza el pickup de operación de la función de sobrecorriente de fase temporizada ajustado en 700[A].

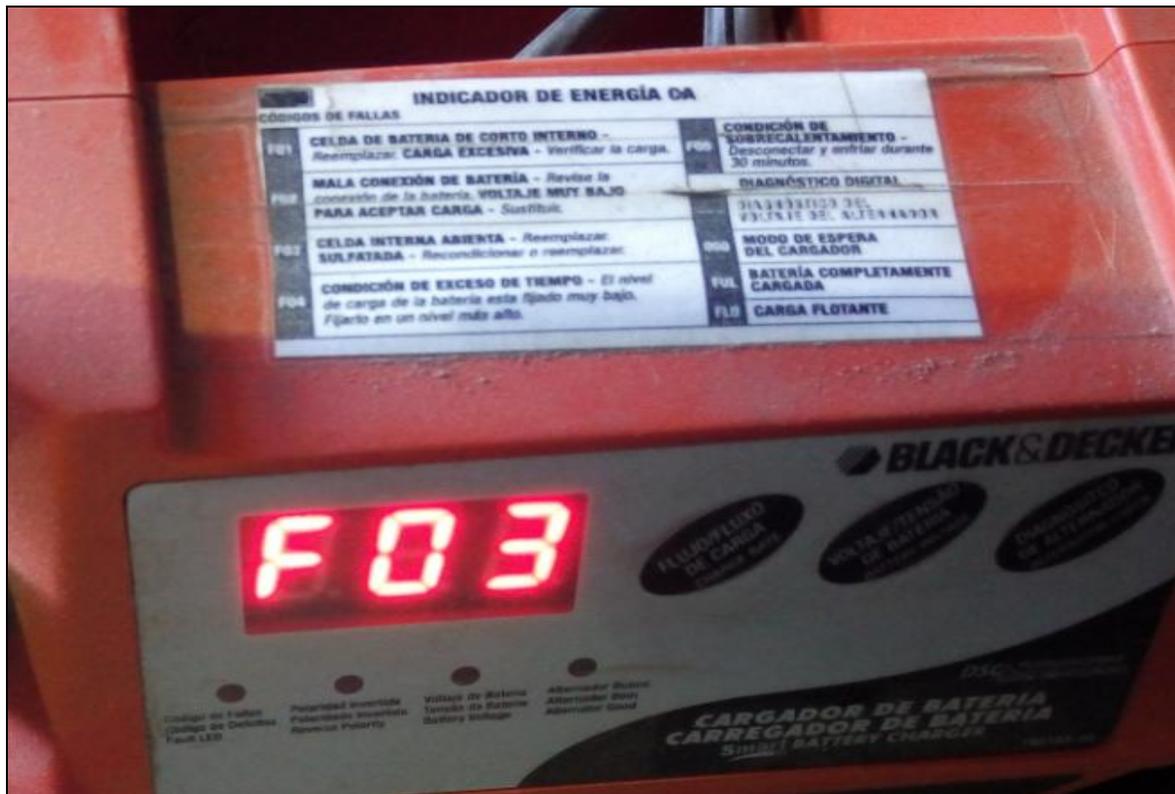
RESULTADO DE LA PRUEBA REALIZADA A BATERIAS EL DÍA DEL EVENTO

Como se puede apreciar en la fotografía, el cargador de baterías indica que en las baterías existe una anomalía correspondiente a celda abierta, motivo por el cual las baterías fueron reemplazadas el mismo día.

De acuerdo con lo indicado por Transnet S.A. se realizó el reemplazo de las baterías defectuosas que impidieron el cierre del interruptor 52CT1 de S/E San Rafael a las 15:18 horas.
