## Estudio para análisis de falla EAF 016/2015

"Falla en línea 66 kV Teno - Curicó "

Fecha de Emisión : 02-02-2015

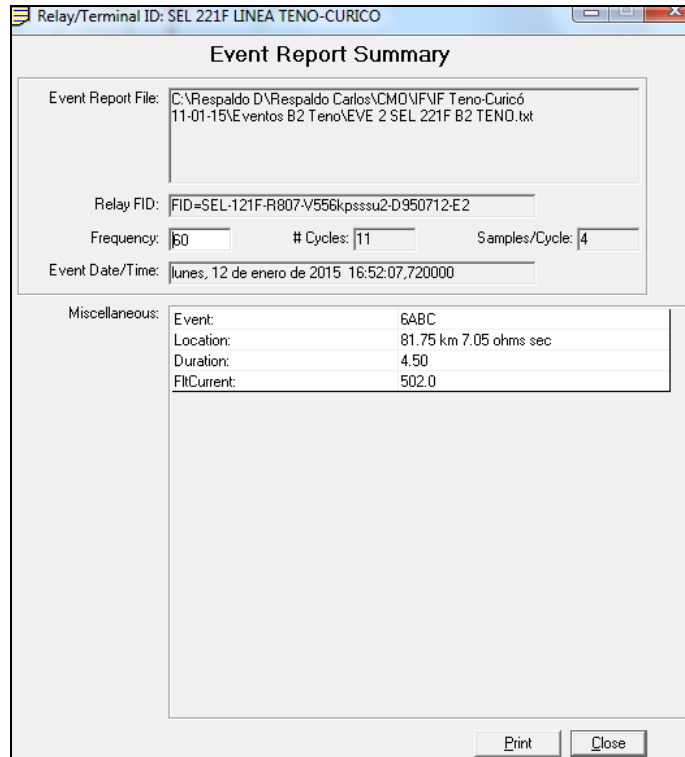
- **Reporte N°2 del evento de apertura en relé SEL-221F**

Resumen del evento, en que se muestra la estampa de tiempo del registro para la apertura del interruptor, la cual corresponde a las 16:52:07.72 Horas.

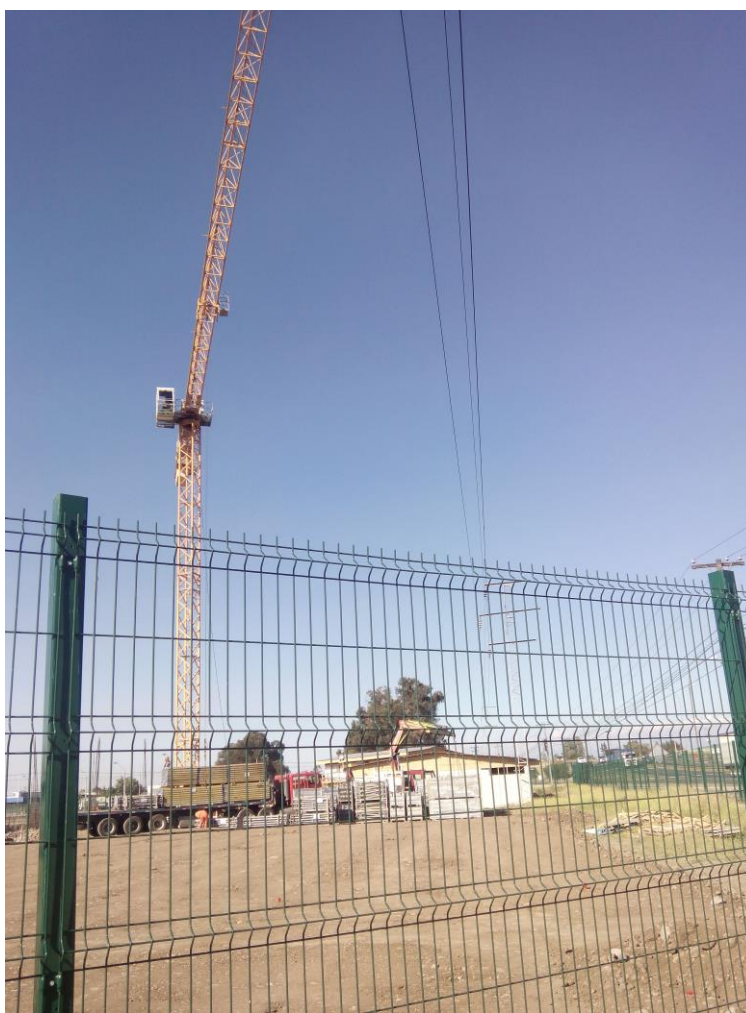
De acuerdo a lo informado por Transnet S.A., se produjo la desconexión de la línea 66 kV Teno – Curicó, por acortamiento de distancia eléctrica en la estructura N°267 entre el conductor de la línea y grúa de propiedad de terceros.

**Fotografía N°1.** Estructura N°267 de la LT 66kV Teno - Curicó.

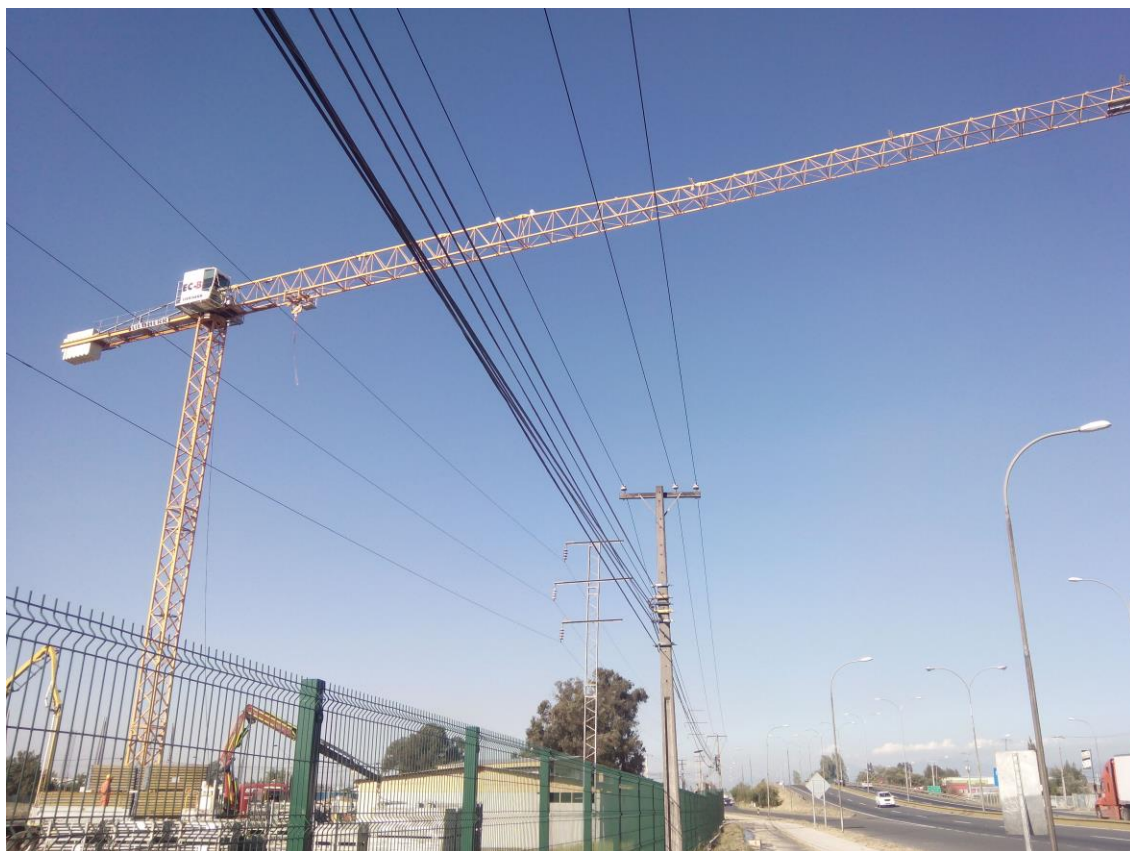
**Fotografía N°2.** Estructura N°267 de la LT 66kV Teno - Curicó.
