**Estudio para análisis de falla EAF 271/2013**  
**"Falla en línea 66 kV Puerto Varas - Purranque N°2"**  
**Fecha de Emisión : 22-11-2013**

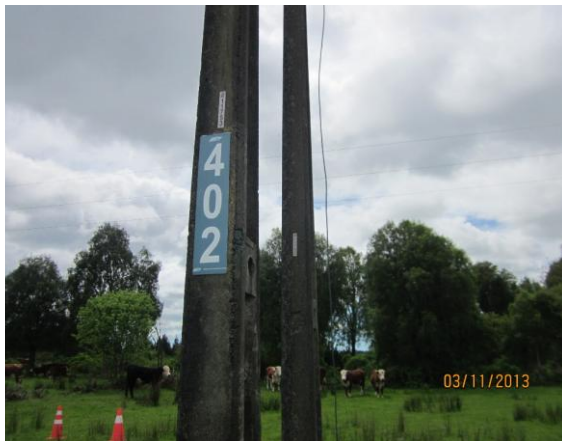
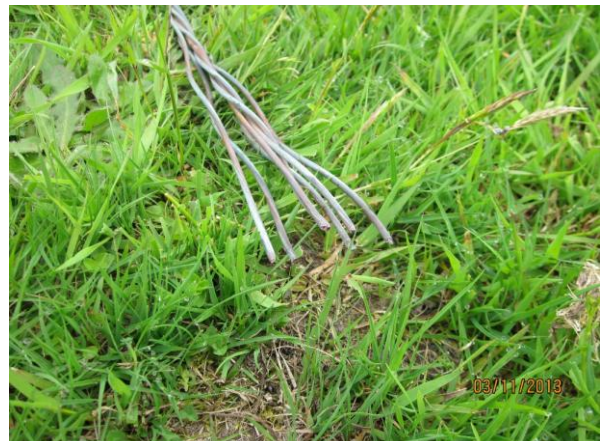
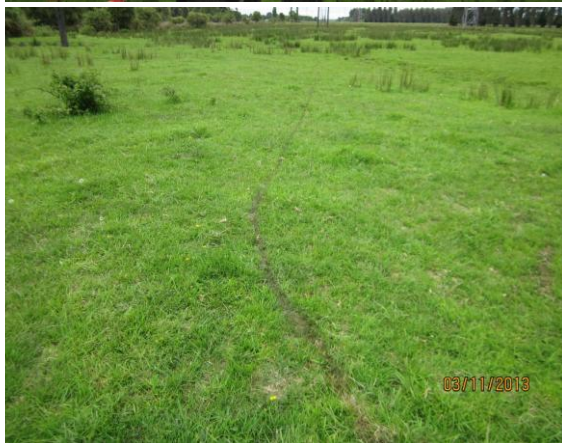
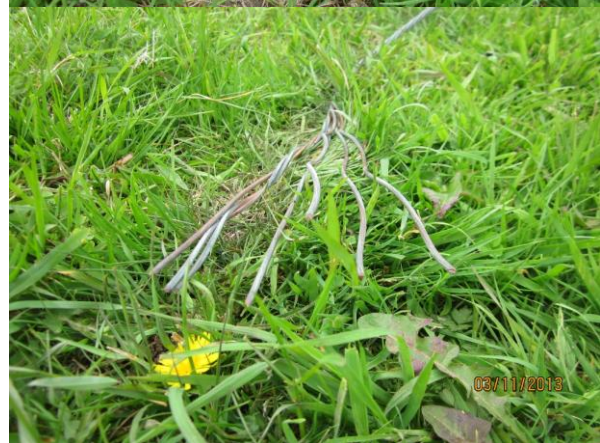
**ANEXO N° 5 Fotografías de la causa de la falla.**

- **Causa definitiva:** Corte de conductor en la fase “A”, por fatiga de material en estructura 402, a 3 km desde Frutillar hacia Purranque, la falla fue encontrada al día siguiente con la operación del 52B3 de S/E Purranque.
