**Estudio para análisis de falla EAF 283/2013****"Falla en línea 66 kV El Manco - Horcones"****Fecha de Emisión : 06-12-2013****1. Descripción pormenorizada de la perturbación****a. Fecha y Hora de la Falla**

De acuerdo con lo indicado por la empresa Transnet S.A., se produjo la desconexión intempestiva de la línea 66 kV El Manco - Horcones por operación de protecciones ante falla en la estructura N°96 atribuida a ave que hace contacto con los conductores.

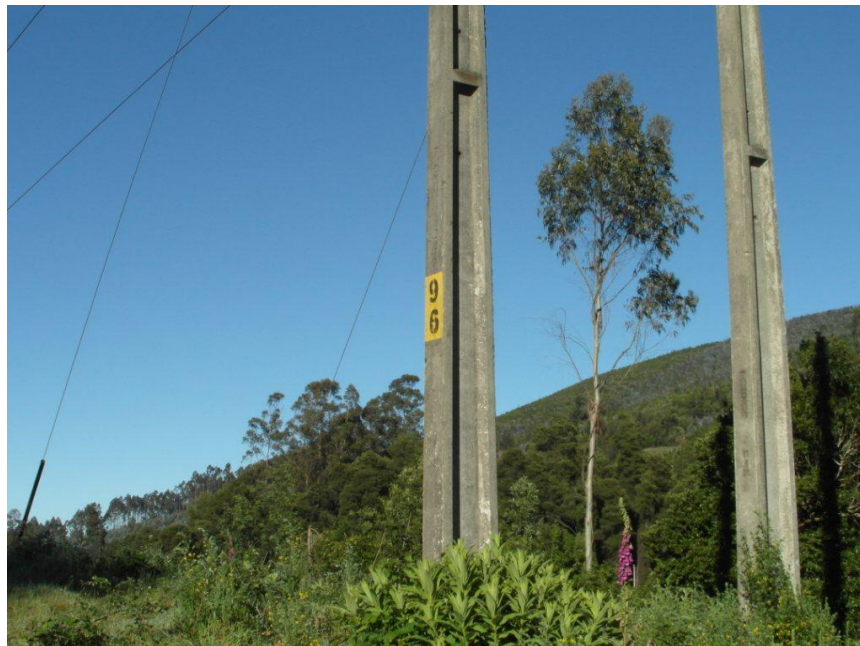
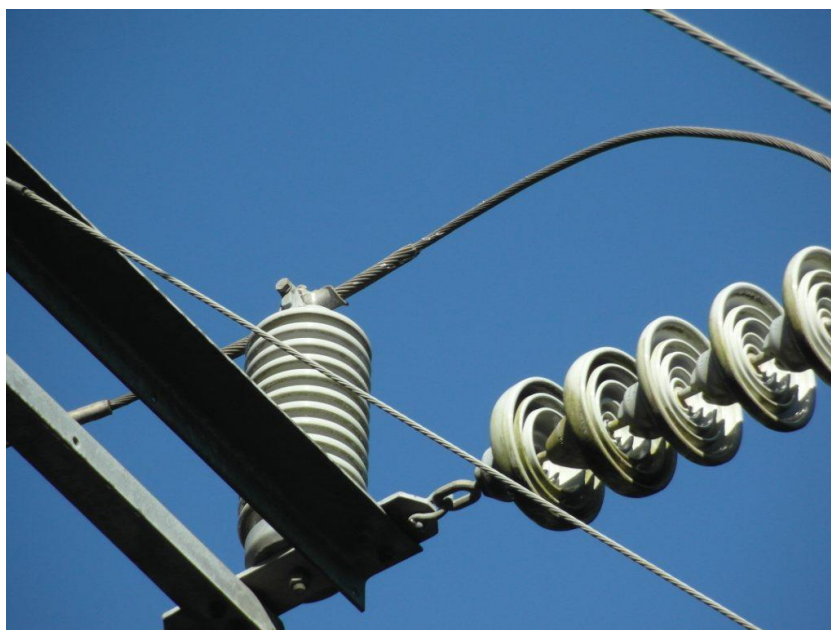
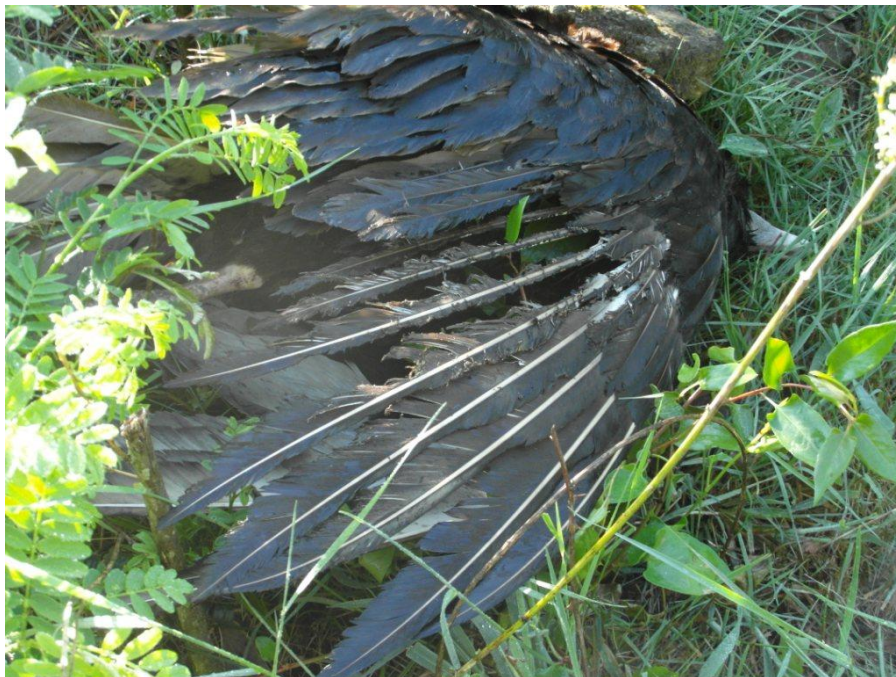
El día 15 de noviembre de 2013, a las 01:36 se produce la desconexión forzada del interruptor 52B2 de SE el Manco y 52B3 de SE Horcones, debido a una falla producida por un ave que hace contacto con los conductores en la estructura N° 96 de la línea de 66kV El Manco-Horcones N°2.
