Estudio para análisis de falla EAF 286/2013

" Desconexión forzada línea 110 kV Pan de Azúcar – El Peñón"

Fecha de Emisión : 12-12-2013

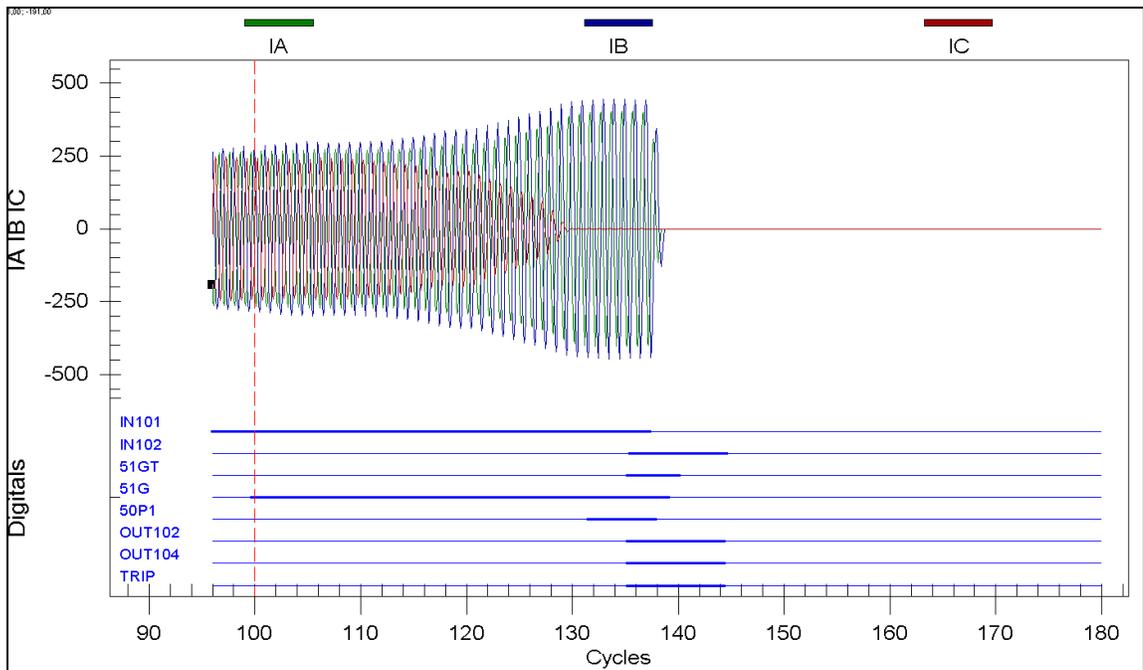
A partir de la oscilografía anterior se observa la caída progresiva de la corriente por la fase C y el aumento de la misma por las fases A y B, lo que indica la presencia de una falla tipo fase abierta por la fase C. El registro del evento de la falla y el registro de señales digitales muestran el arranque del elemento de sobrecorriente residual 67N (señal 51G) ante una corriente de tierra de 85 A que supera el ajuste de pickup de la protección 67N en $t = 100$ ciclos, luego una vez iniciado el arranque de la protección de sobrecorriente residual la señal 51G se apaga por 5 ms (tiempo entre eventos 38 y 37 del registro SER) y se vuelve a encender dando orden de trip en un tiempo de 440 ms (tiempo entre eventos 37 y 35) mediante la señal 51GT sobre el interruptor 52H2 de S/E El Peñón. El registro SER muestra que el tiempo efectivo de apertura de interruptor es de 40 ms (tiempo entre eventos 31 y 35).

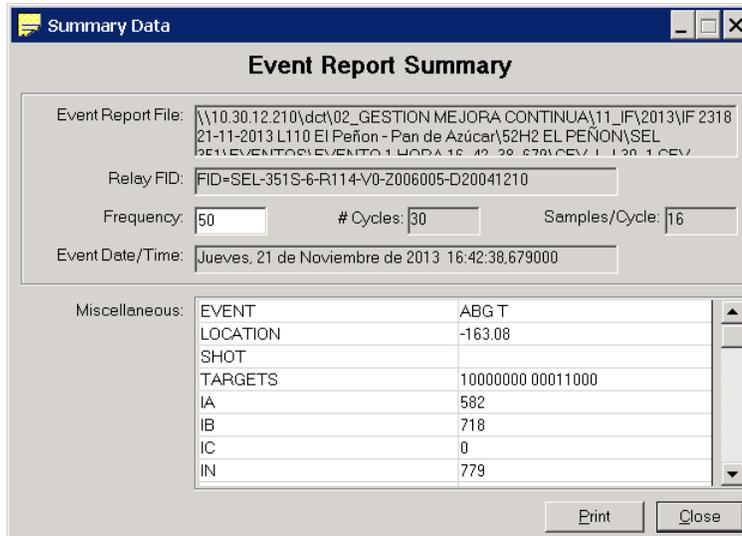
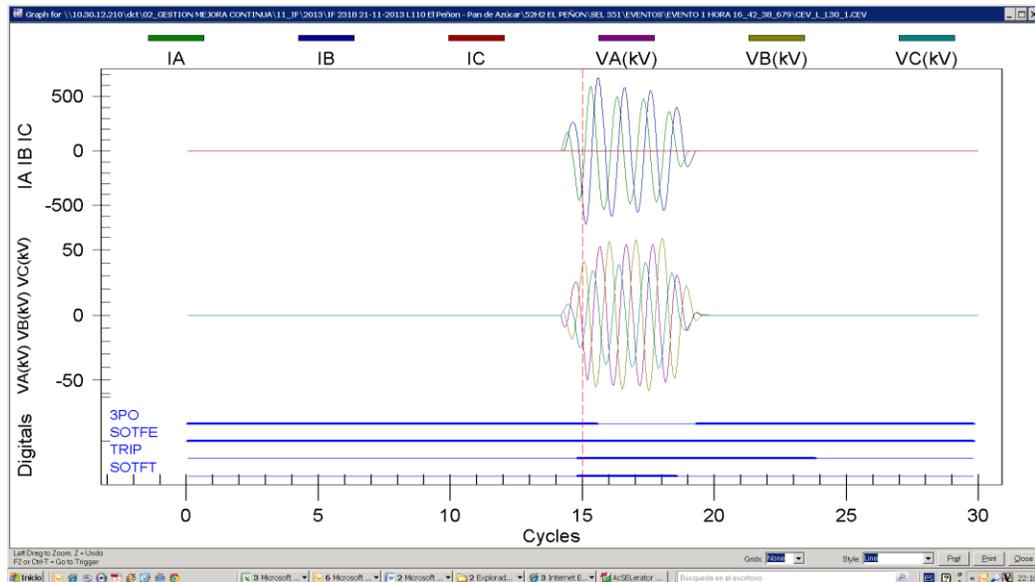
Registros oscilográficos asociados al paño 52H2 de S/E El Peñón (segunda operación ante cierre manual no exitoso):

Posterior a la apertura del interruptor 52H2 de S/E El Peñón se intentó cerrar manual dicho interruptor de forma infructuosa. Los registros anteriores muestran el reencendido de la falla manteniéndose la fase C abierta y la inmediata operación del elemento de cierre contra falla SOTF (señal SOTFT), ante una corriente de 718 A por la fase B (8,975 ASec) y el correspondiente envío de orden de trip de forma instantánea sobre el interruptor 52H2 de S/E El Peñón.

- o Se concluye correcta operación de la función de cierre contra falla SOTF ante cierre manual infructuoso del interruptor 52H2 de S/E El Peñón.
 - o Se presume correcta operación de la protección de distancia 21 asociada al interruptor 52B1 de S/E Los Molles, aunque indeseada ante la ausencia de falla.

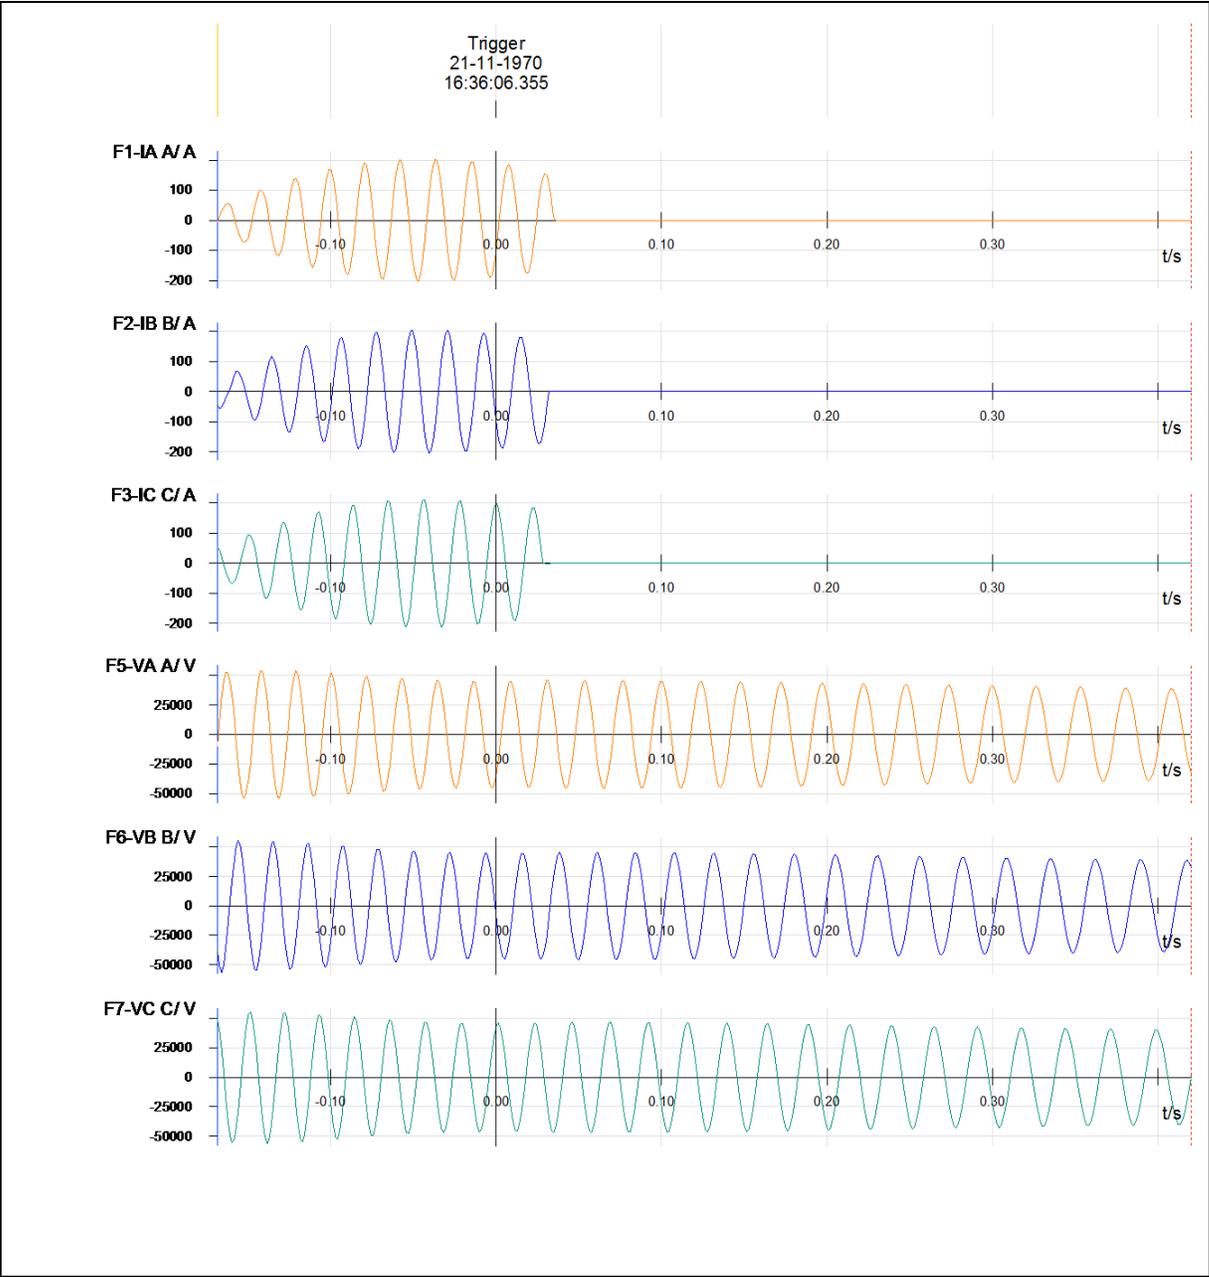
Registros oscilográficos asociados al paño 52B1 de S/E Los Molles:

A partir de las oscilografías anteriores se observa sobrecorriente y disminución de tensión por las tres fases, lo cual se produce debido a que central Los Molles se encontraba generando en isla eléctrica ante la desenergización de la barra de 66 kV en S/E Ovalle originada por la apertura del interruptor 52H2 de S/E El Peñón. El subsistema conformado por central los Molles y los consumos de las SS/EE Ovalle, Punitaqui, El Sauce, Monte Patria y Los Molles se encontraba operando en isla de forma inestable, lo cual generó que la impedancia vista por el relé asociado al paño 52B1 de S/E Los Molles entrara en zona 1 de la protección de distancia de fases 21, luego se envió orden de trip de forma instantánea según se consigna en el registro de señales digitales anterior.

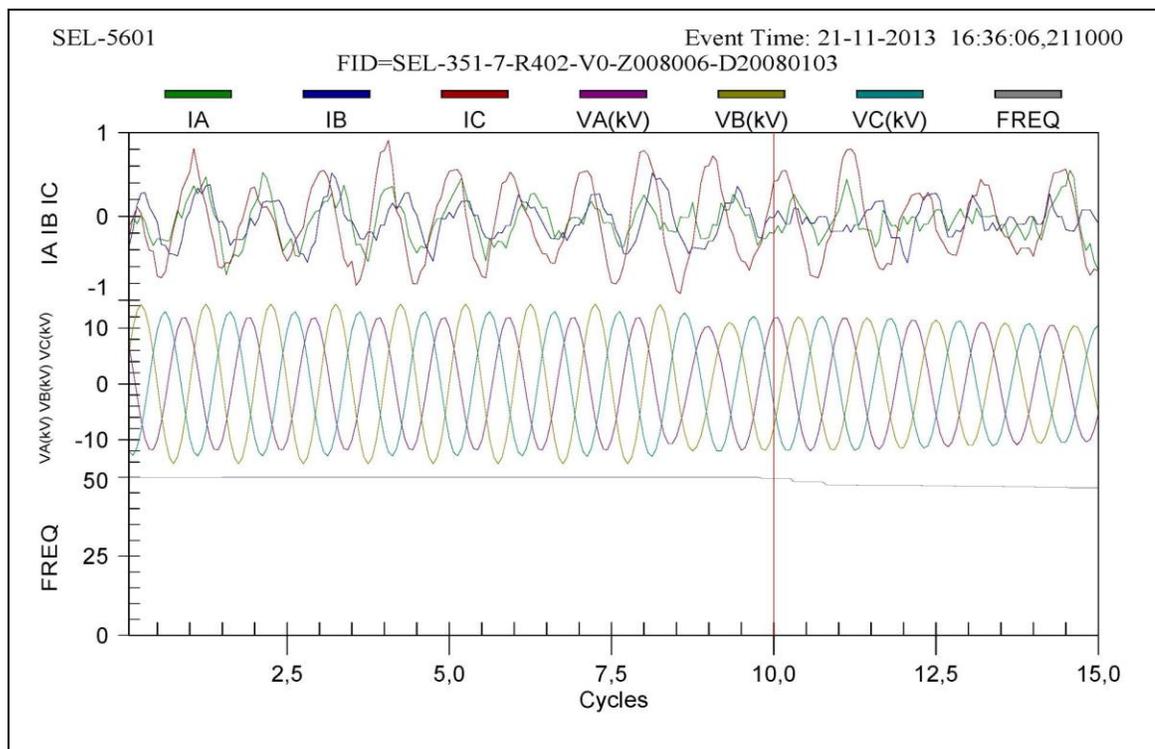
Registro oscilográficos asociados a central El Peñón:

A partir de la oscilografía anterior se observa disminución paulatina de la frecuencia y desbalance de corrientes y tensiones por las tres fases. Según lo informado por Enlasa S.A. la salida intempestiva de central El Peñón se produce debido a "salto de vector en la red" (78), lo cual no se puede apreciar en las oscilografías ni registros enviados por dicha empresa.

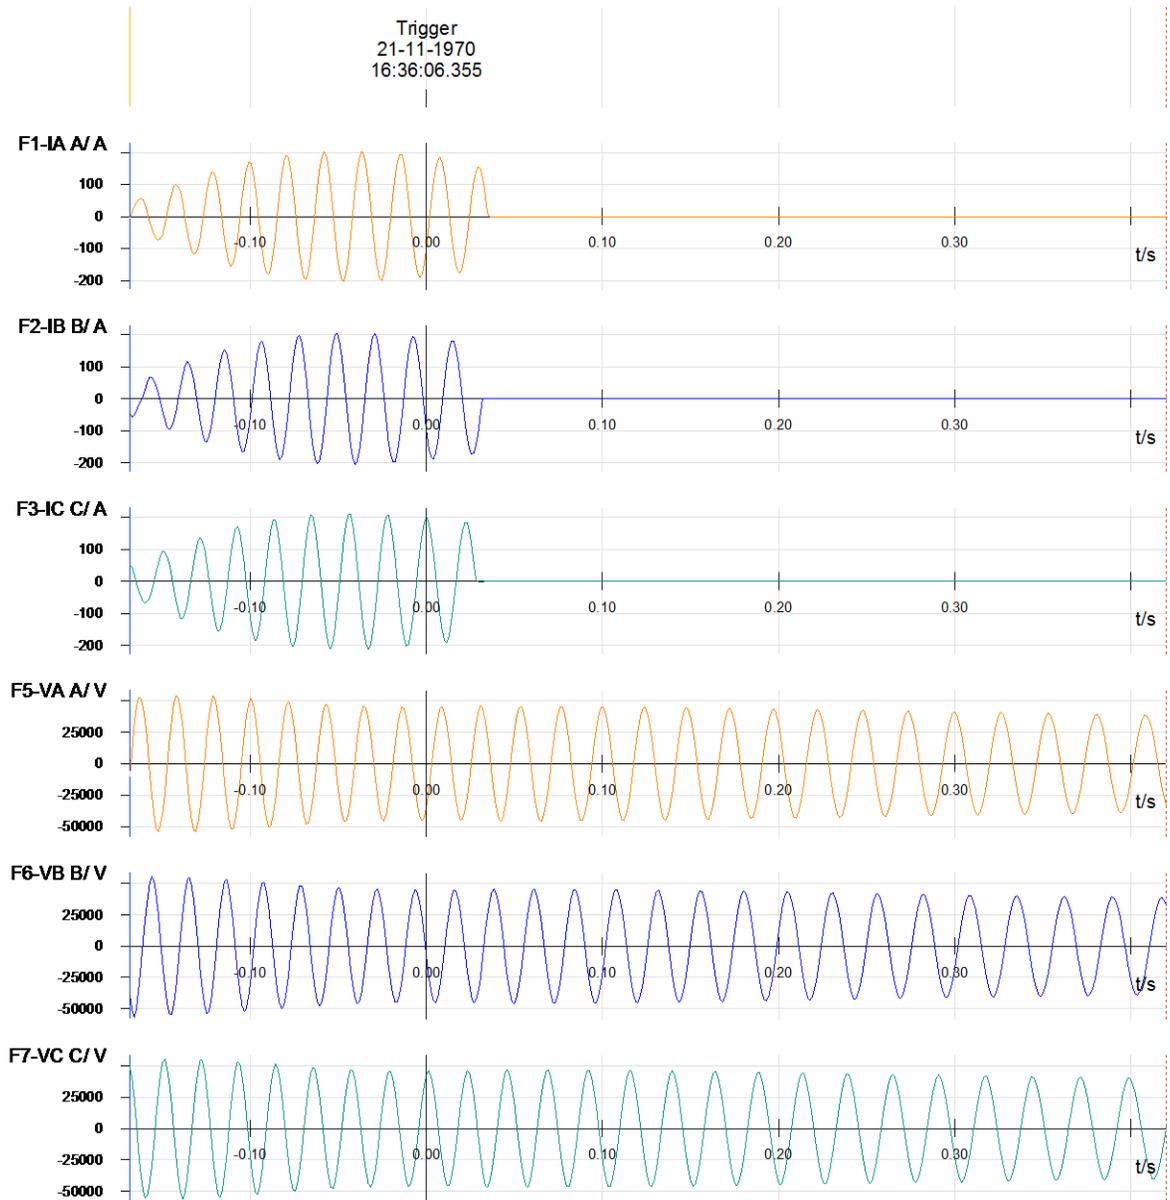
Figura 2: Registro de oscilografía y señales digitales

GE D60, paño B1, S/E Los Molles

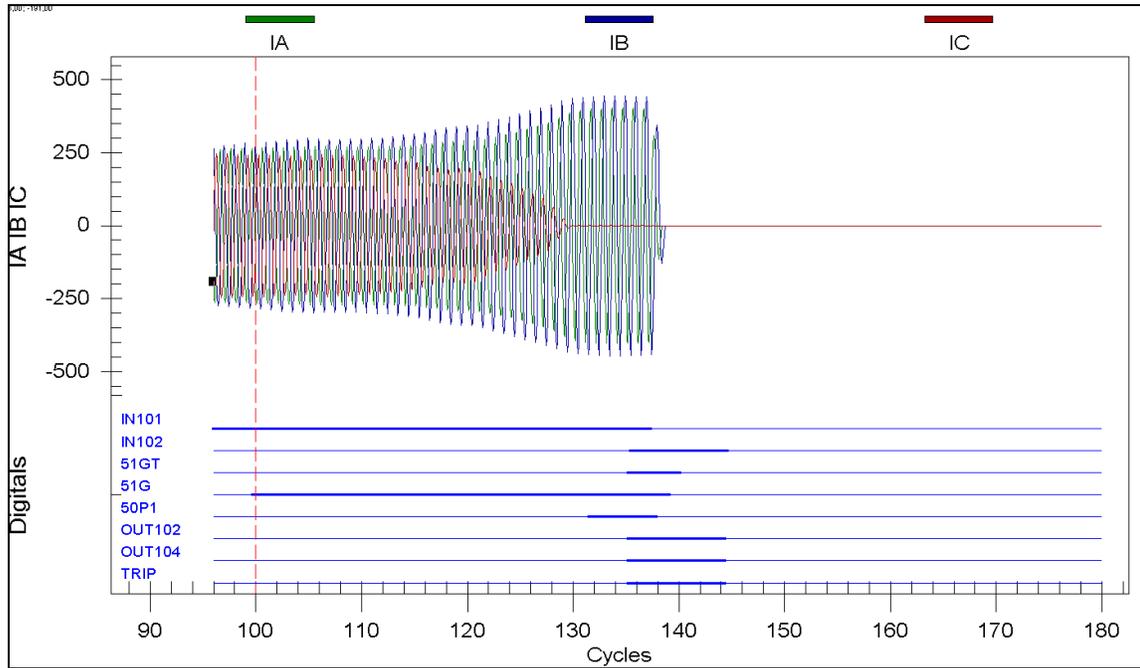
OSCILOGRAFÍA

En la oscilografía se aprecia la correcta operación de la protección de SEL 311C por medio de su elemento de sobrecorriente residual 51G, el cual envía orden de TRIP a través del elemento 51GT, al interruptor 52H2 de SE El Peñón, a través de la OUT104, el tiempo efectivo de apertura del interruptor se puede apreciar en el registro SER y es de 35 ms.

El cambio de estado del interruptor se puede apreciar a través del elemento IN101 e IN102.

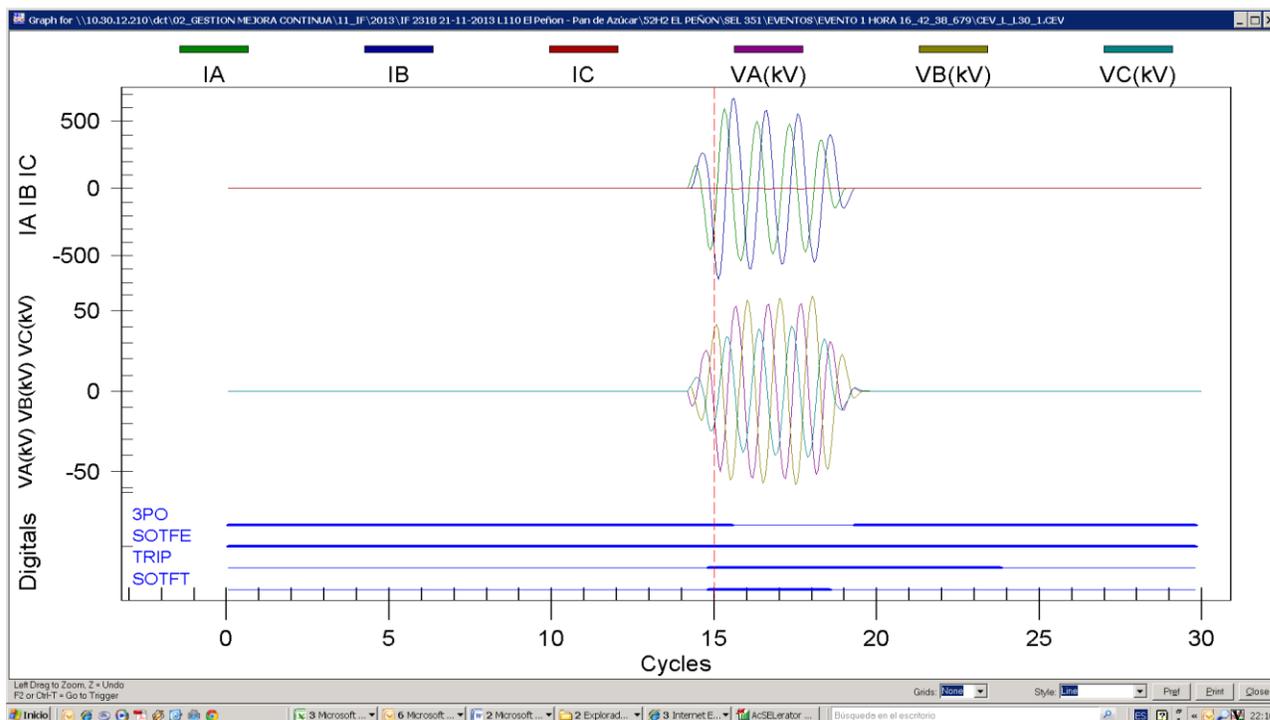
OSCILOGRAFÍA

En la oscilografía se aprecia la correcta operación de la protección de SEL 351S al momento de la orden de cierre manual (CC), por medio de su elemento cierre contra falla SOTFT, el cual envía orden instantánea de TRIP, al interruptor 52H2 de SE El Peñón.

El cambio de estado del interruptor se puede apreciar a través del elemento 3PO.

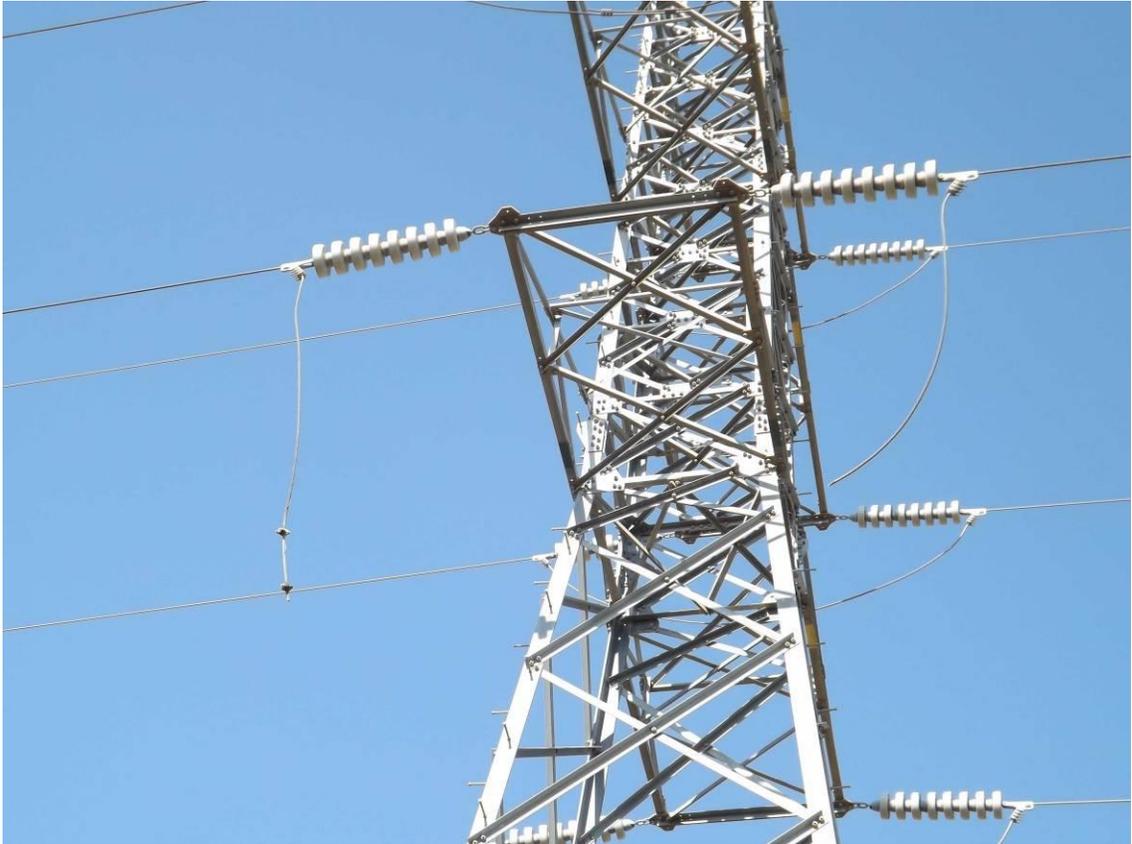
Foto N°2 Muestra apertura de puentes E243 LT 110 kV Pan de Azúcar – Peñón.

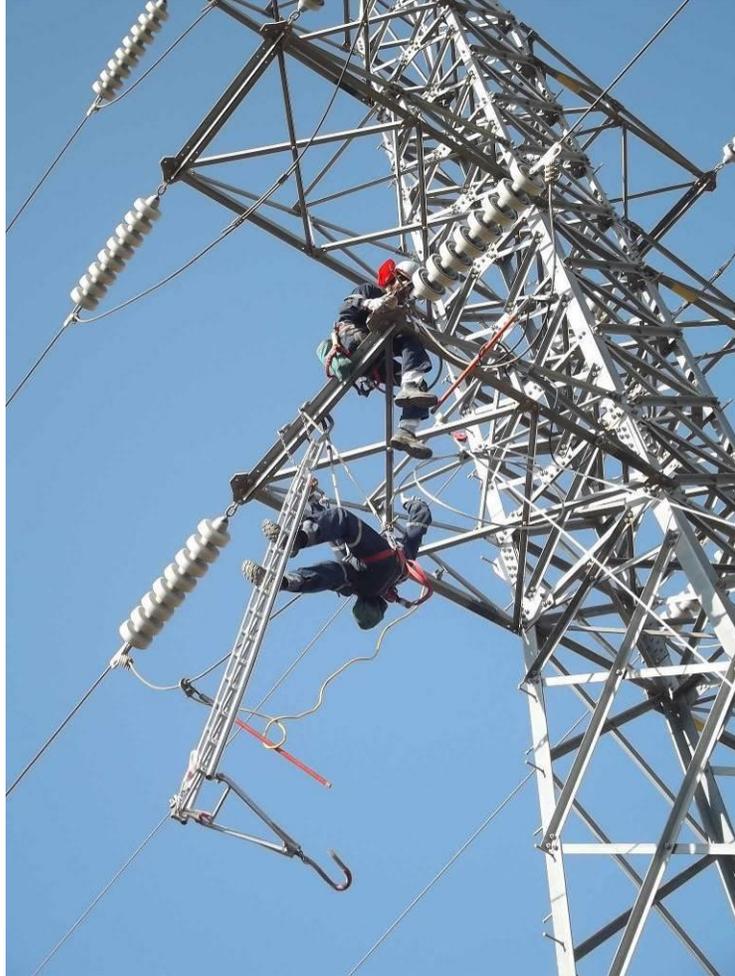
Foto N°3 Muestra reparación de puentes E243 LT 110 kV Pan de Azúcar – Peñón.

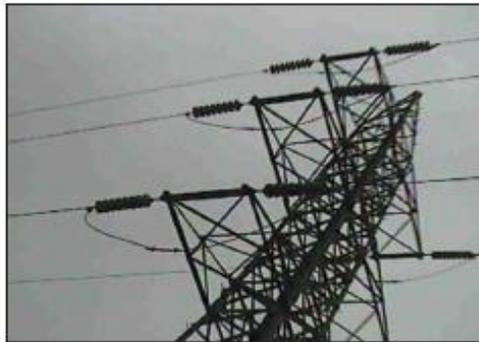
IMAGEN DIGITAL

Parametros de Imagen y Objeto	
Modelo de la Camara	P65 NTSC
Nombre de la Imagen	Ir_8495.jpg
Emisividad	0,78
Distancia del Objeto	22,0 m

PRIORIDAD 1: Componente >35 °C con respecto a su Adyacente, REPARACION INMEDIATA en las próximas 48 hrs.

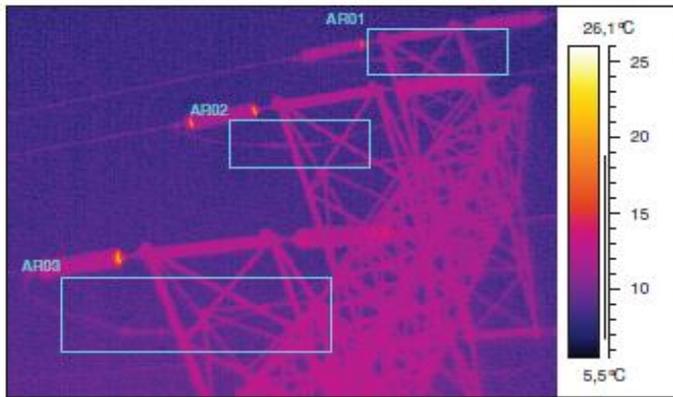
IMAGEN TERMICA

PRIORIDAD
3.
Diferencia de Temperatura °C
*

Tabla de Temperaturas	
AR01	14°C
AR02	13°C
AR03	14°C
-	-
-	-
-	-
-	-
-	-

PRIORIDAD 3: Componente <10 °C con respecto a su Adyacente, NO ES NECESARIO REPARAR, se recomienda mantener control de temperatura
