## Estudio para análisis de falla EAF 289/2013

### "Apertura intempestiva de los interruptores 52BT1 y 52BT2 de SE Cerro Blanco"

Fecha de Emisión: 18-12-2013

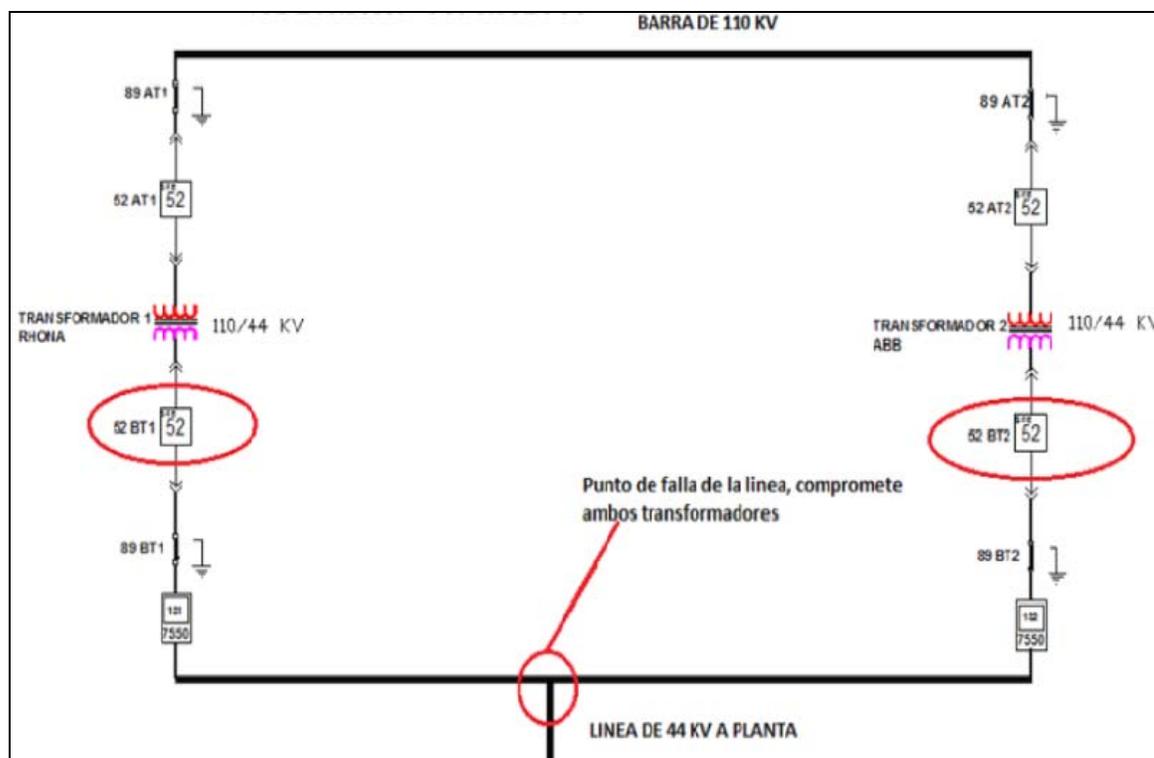
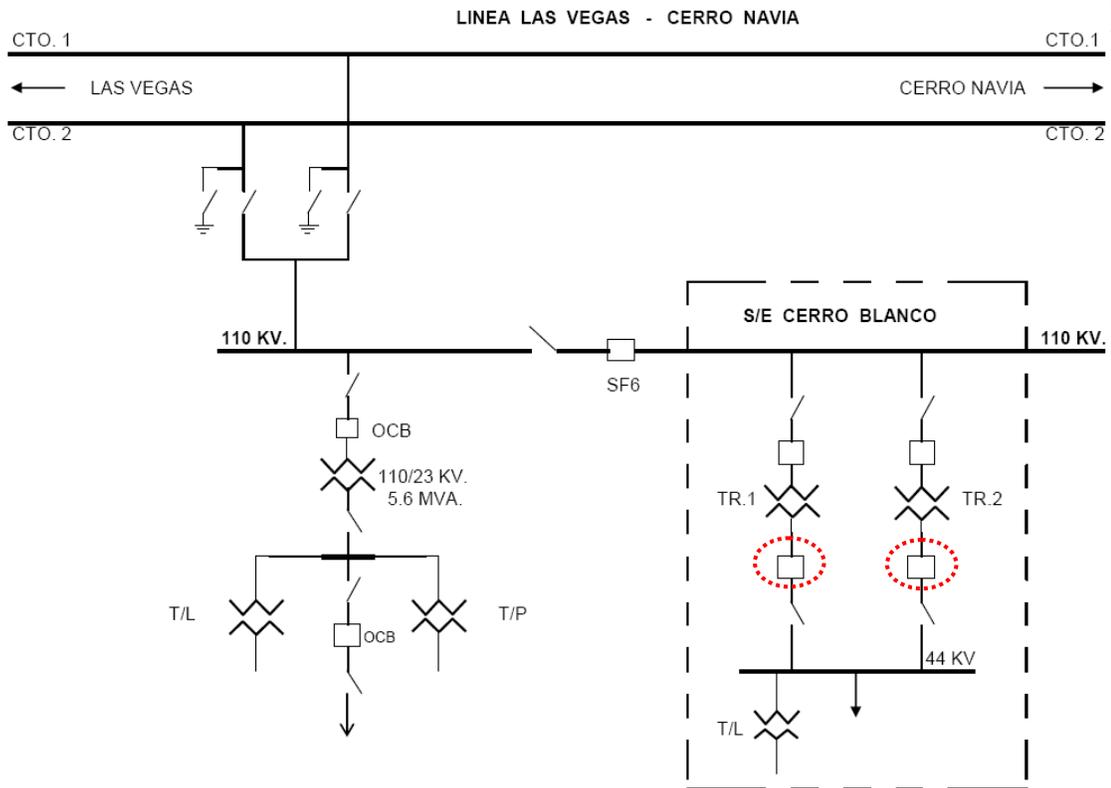
## Diagrama simplificado de las instalaciones previo a la falla

Las instalaciones de transmisión se encontraban en servicio normal en los momentos previos a esta falla

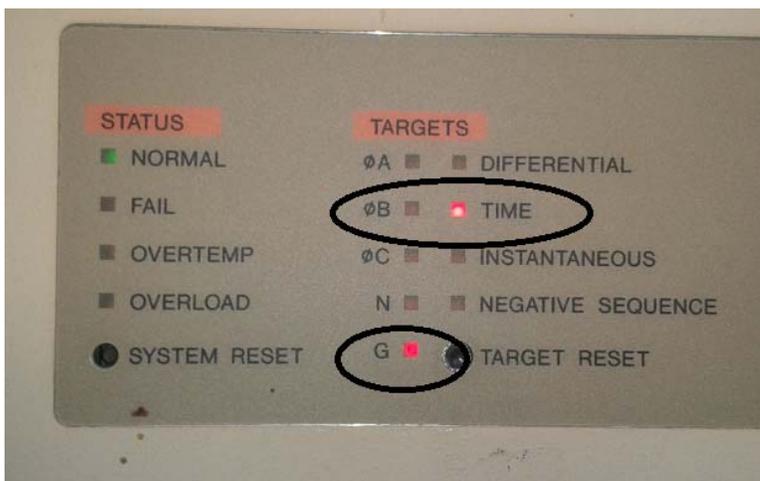
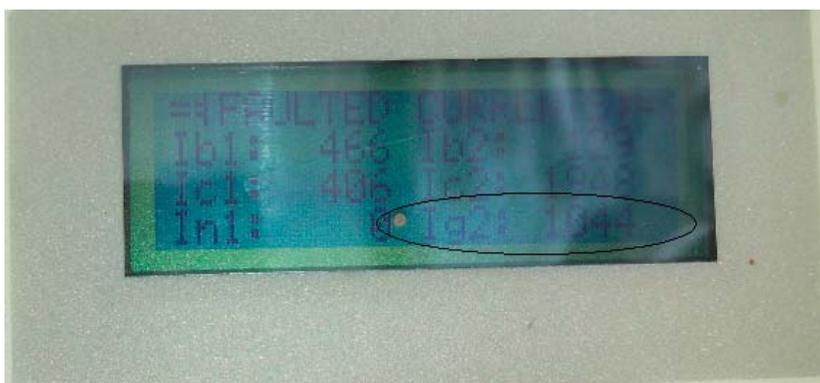
- Registro asociado al paño BT1 de SE Cerro Blanco:

El registro anterior indica la actuación del relé frente a una falla a tierra, por sobrecorriente con elemento temporizado. La corriente en la fase fallada alcanzó los 1948 [A] con una corriente residual de 1044 [A]

En función de los ajustes de las protecciones 51/51N asociadas al paño BT1 de SE Cerro Blanco, sus tiempos de operación teóricos para las corrientes de falla registradas corresponden a 1,33 [s] para el elemento de protección 51 y de 0,15 [s] para el elemento de protección 51N, justificando la operación de éste último

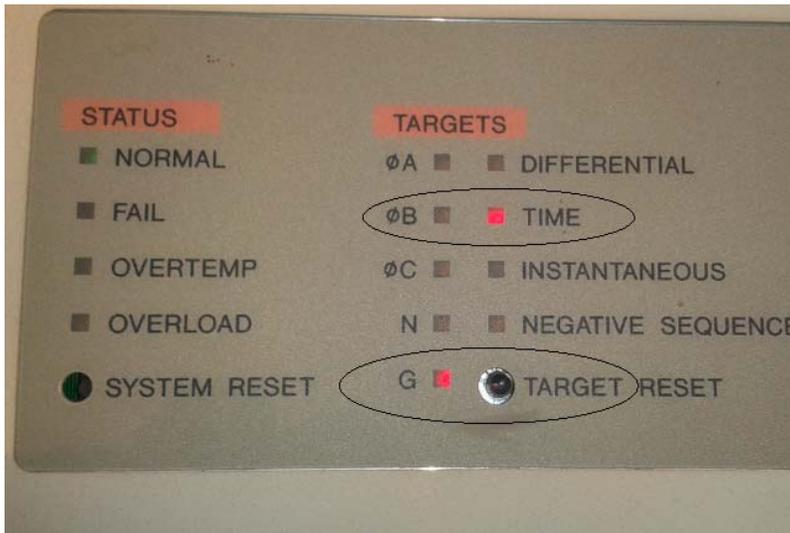
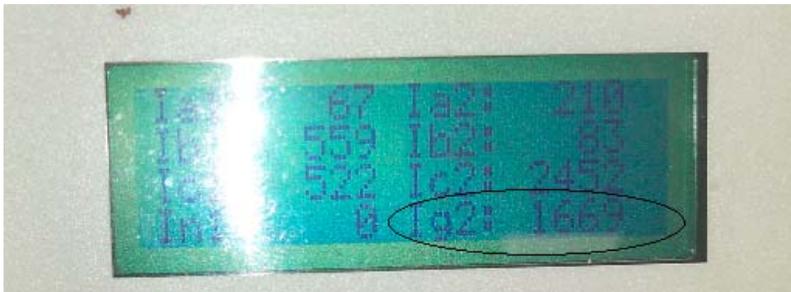
- Registro asociado al paño BT2 de SE Cerro Blanco:

El registro anterior también indica la actuación del relé frente a una falla a tierra, por sobrecorriente con elemento temporizado. En este caso, la corriente en la fase fallada alcanzó los 2452 [A] con una corriente residual de 1669 [A]

De igual modo, en función de los ajustes de las protecciones 51/51N asociadas al paño BT2 de SE Cerro Blanco, sus tiempos de operación teóricos para las corrientes de falla registradas corresponden a 1,15 [s] para el elemento de protección 51 y de 0,13 [s] para el elemento de protección 51N, justificando también la operación de éste último

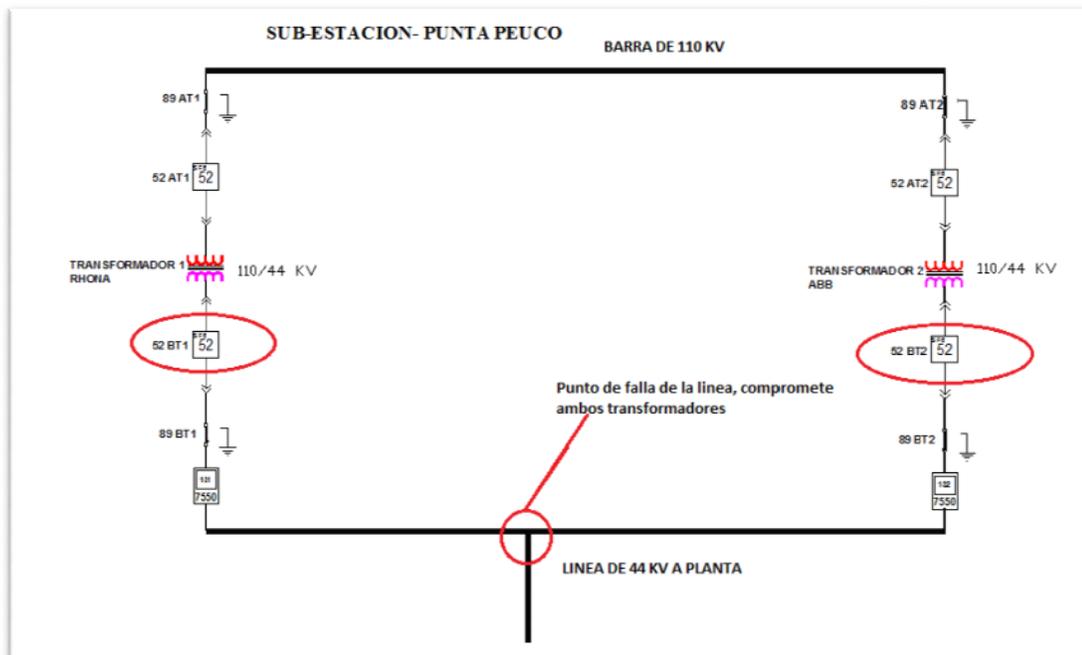
Los equipos se encuentran conectados en paralelo según se muestra en el diagrama a continuación, donde también se indica el punto de falla de la línea.

Como se refleja en el diagrama el punto de falla compromete a ambos transformadores operando las protecciones de 44 KV.

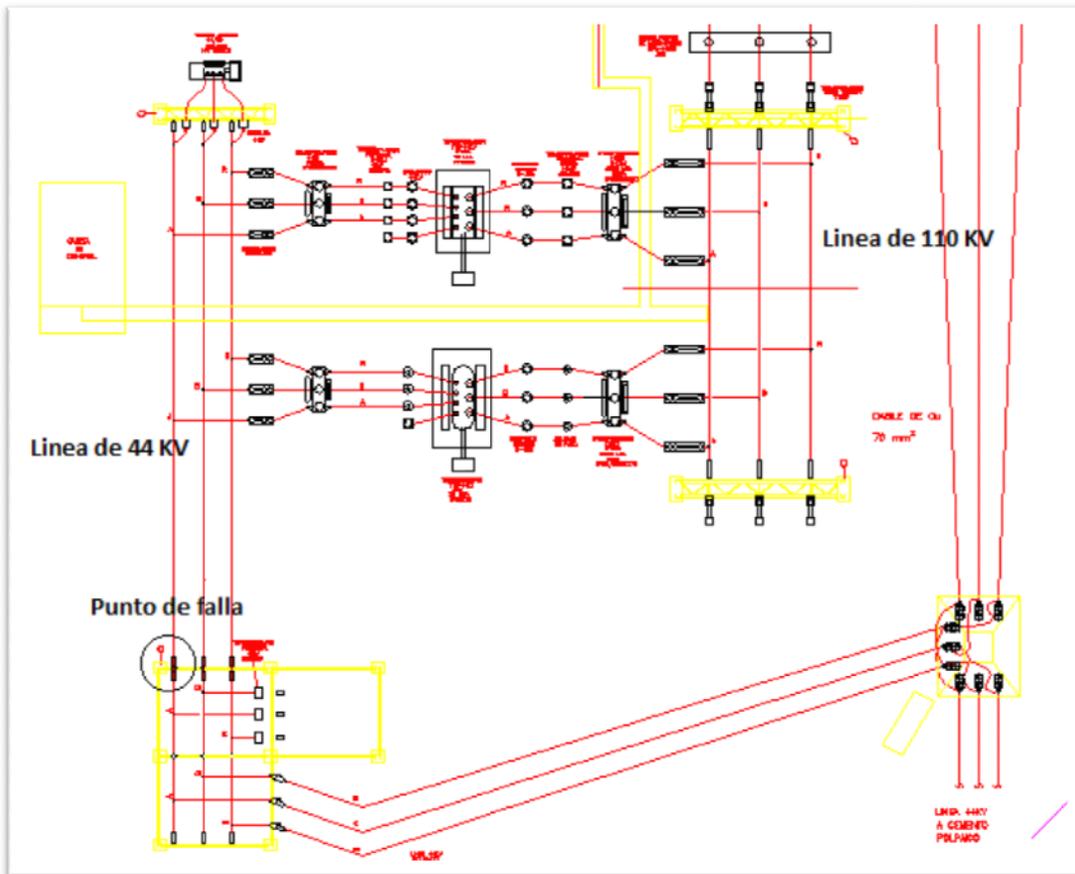
En el plano de planta que se muestra a continuación se especifica la torre en donde se genera el arco eléctrico, generando la caída de ambos transformadores.

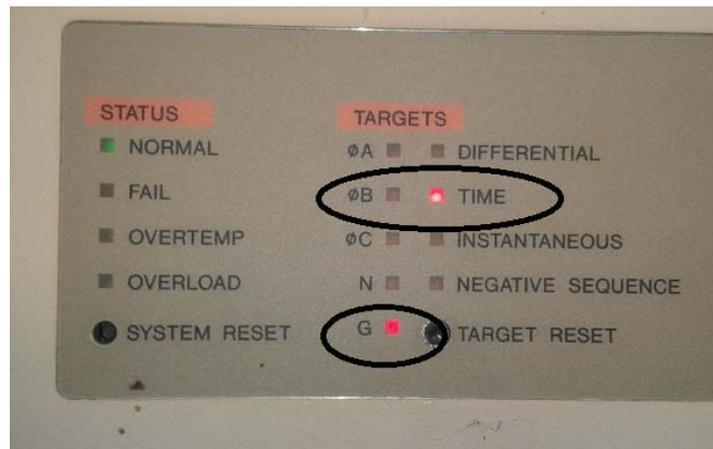
Transformador Rhona 15 MVA (T1)

Falla a tierra

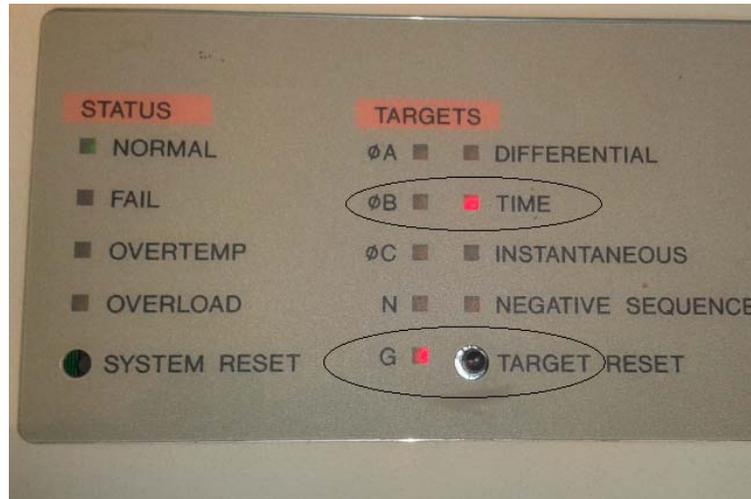
Transformador ABB de 20 MVA (T2)

Falla a tierra

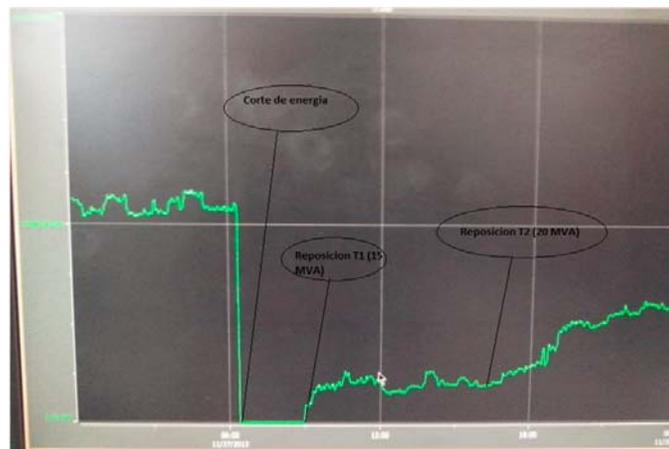
Tendencias de los consumos totales de planta en el proceso del corte hasta la reposición total de planta.

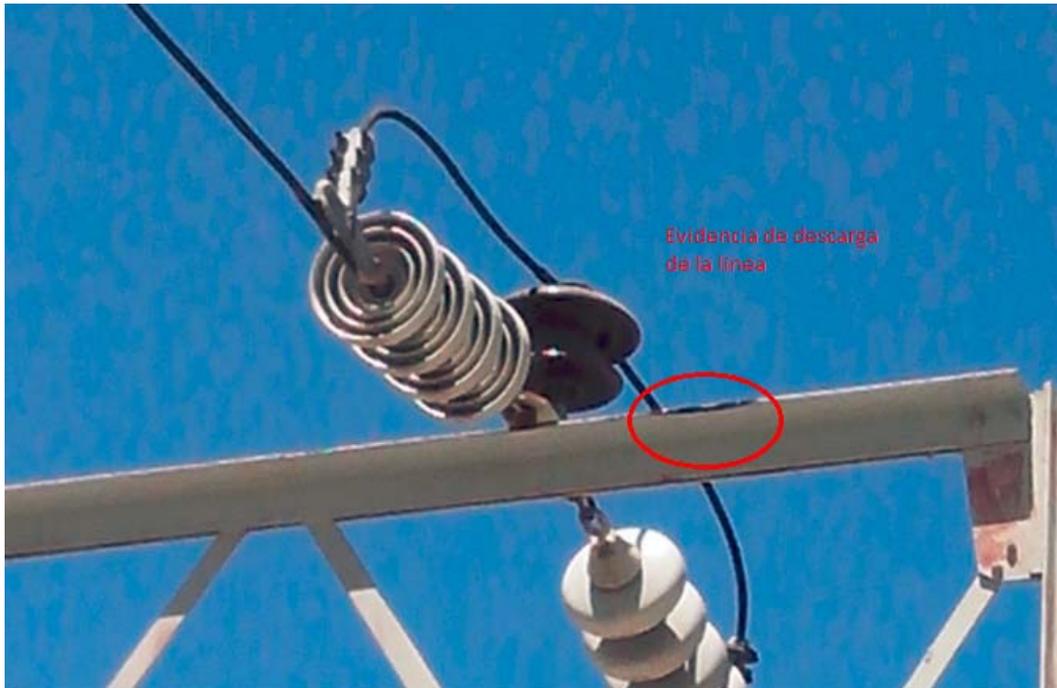
Registro fotográfico del daño en estructura por arco eléctrico.

De las inspecciones realizadas en las líneas y en los equipos no se encuentran daños adicionales a las ya mencionadas en el presente informe, por lo que se determina la causa de la falla a la intervención del ave en cuestión, la cual genero un arco eléctrico entre la línea de 44 KV y la estructura de suportación.

La empresa Cemento Polpaico S.A. señala que instalará peines en las estructuras para evitar que aves se acerquen a las líneas de transmisión, además del reemplazo de aisladores para aumentar las distancias eléctricas entre línea y estructura

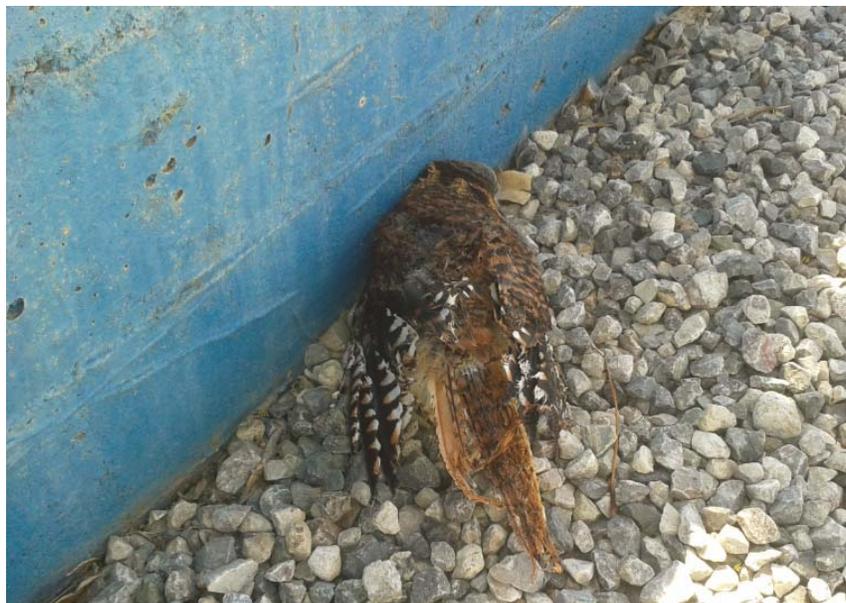
Ave lastimada cercana al evento.
