## Estudio para análisis de falla EAF 303/2013

### "Desconexión forzada línea 110 kV Pan de Azúcar - El Peñón"

Fecha de Emisión: 14-01-2014

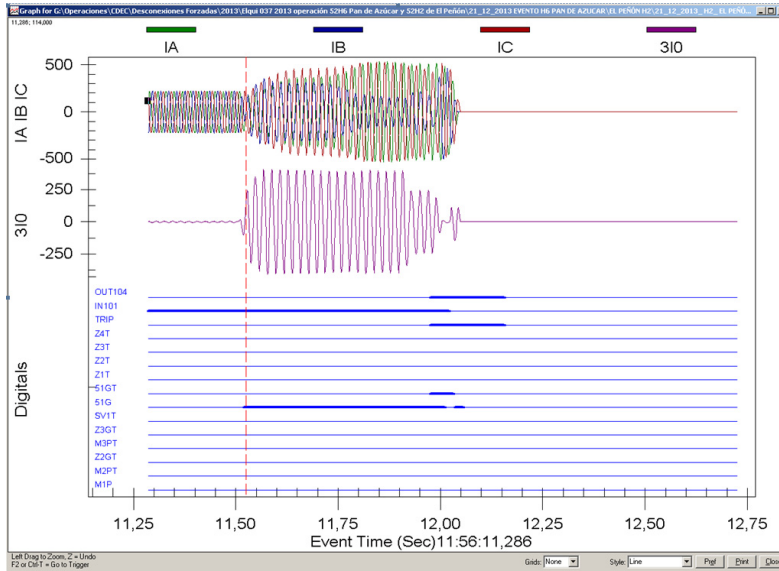
**Registro oscilográfico paño H2 S/E El Peñón**

En la oscilografía anterior se aprecia la presencia de la falla ocurrida en la línea línea 110 kV Pan de Azúcar - San Joaquín (con el aporte a la falla proveniente desde las centrales Los Molles y El Peñón), la que es detectada por la función de protección 67N según se observa en el registro de eventos SER asociado, teniéndose que la orden de trip sobre el 52H2 de S/E El Peñón es enviada por la protección de sobrecorriente residual direccional 67N en un tiempo de operación de 456 ms, el que se condice con el tiempo teórico de operación de esta protección de 436 ms de acuerdo con su curva tiempo-corriente (detalle en Anexo 6). Se hace notar que dentro del esquema de protecciones del 52H2 de S/E El Peñón no se considera una función de reconexión 79.

Se hace notar que sin perjuicio de que las protecciones 67N del 52H6 de Pan de Azúcar y del 52H2 de S/E El Peñón operaron de acuerdo con sus ajustes ante las corrientes medidas, dada la ubicación de la falla, ésta debería haber sido despejada en primer lugar desde el 52H6 de S/E Pan de Azúcar (cuya protección de distancia 21N zona no detectó la falla ocurrida) y no casi simultáneamente desde el 52H6 de S/E Pan de Azúcar y desde el 52H2 de S/E El Peñón. Al respecto, Transnet indica que 'Respecto de la operación del relé SEL 311C, asociado al interruptor 52H2 de SE El Peñón se concluye que operó en respaldo a la falla mencionada, de acuerdo con sus ajustes con un tiempo muy similar a la protección principal', lo cual pone en evidencia un problema de coordinación entre la protección residual del 52H6 de S/E Pan de Azúcar y su correspondiente respaldo remoto ubicado en S/E El Peñón.

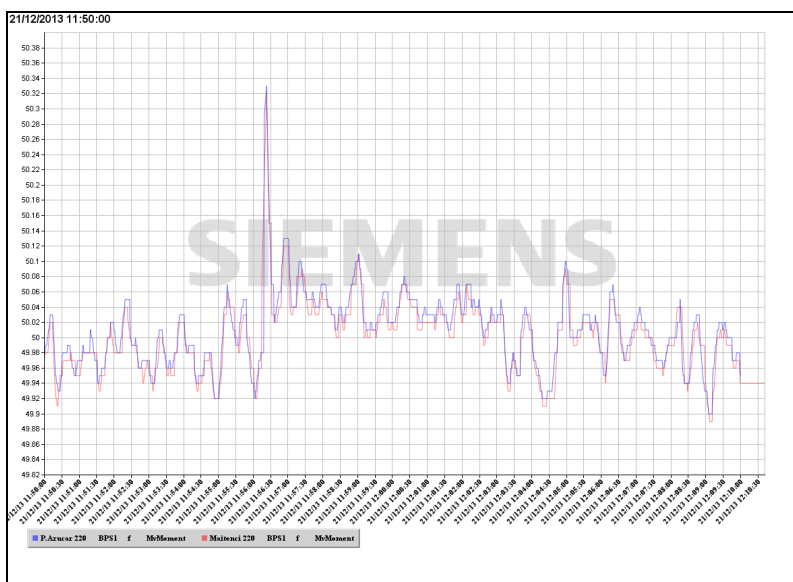
Registro de frecuencia SS/EE Maitencillo y Pan de Azúcar.

A partir del registro anterior se tiene que la máxima frecuencia medida presenta un valor de 50.33 Hz, valor menor al pick up de todos los escalones de las protecciones de sobrefrecuencia de esta central.

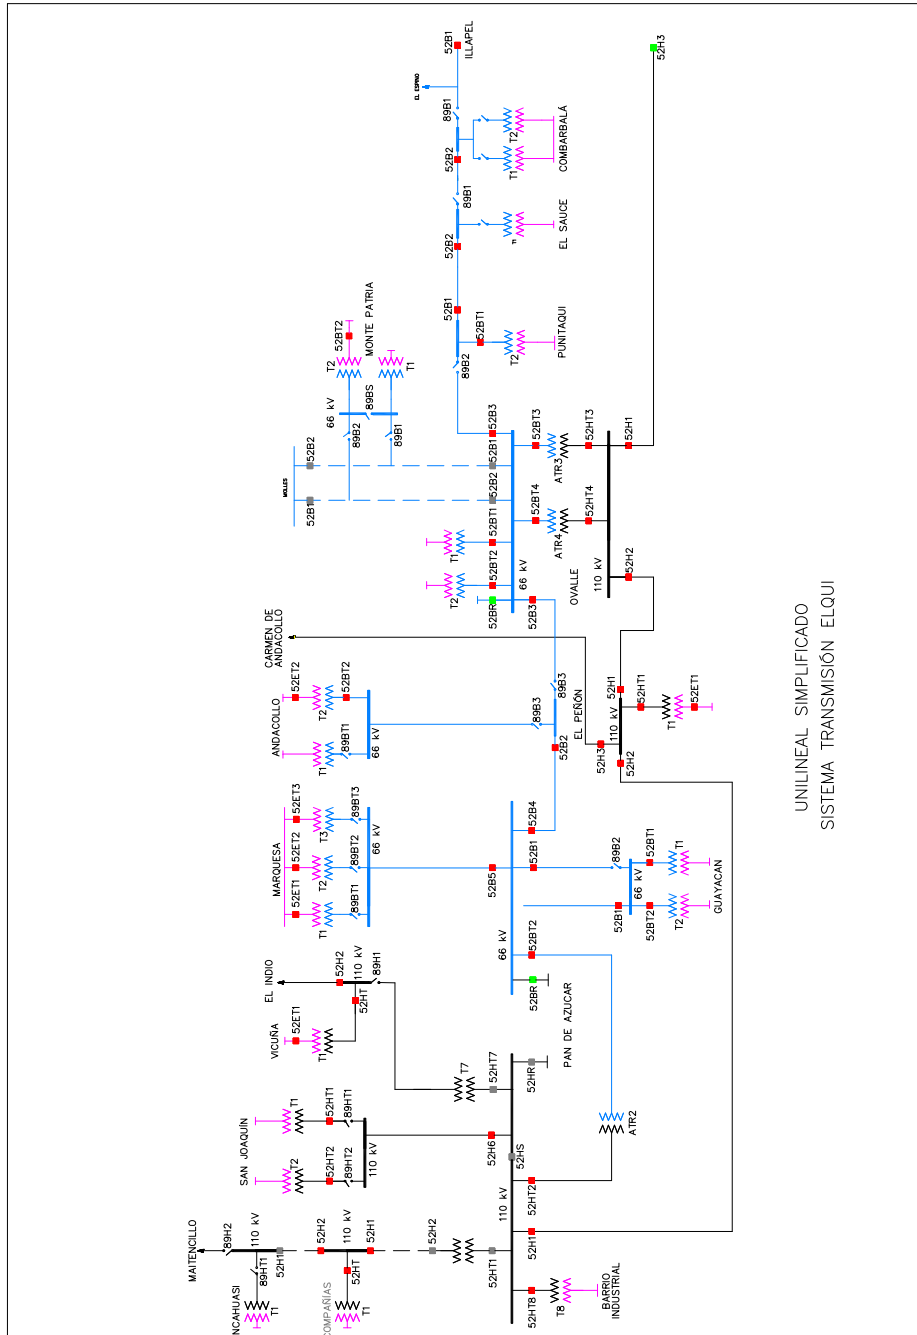
UNILINEAL SIMPLIFICADO  
SISTEMA TRANSMISIÓN ELQUI

**3. DIAGRAMA SIMPLIFICADO**

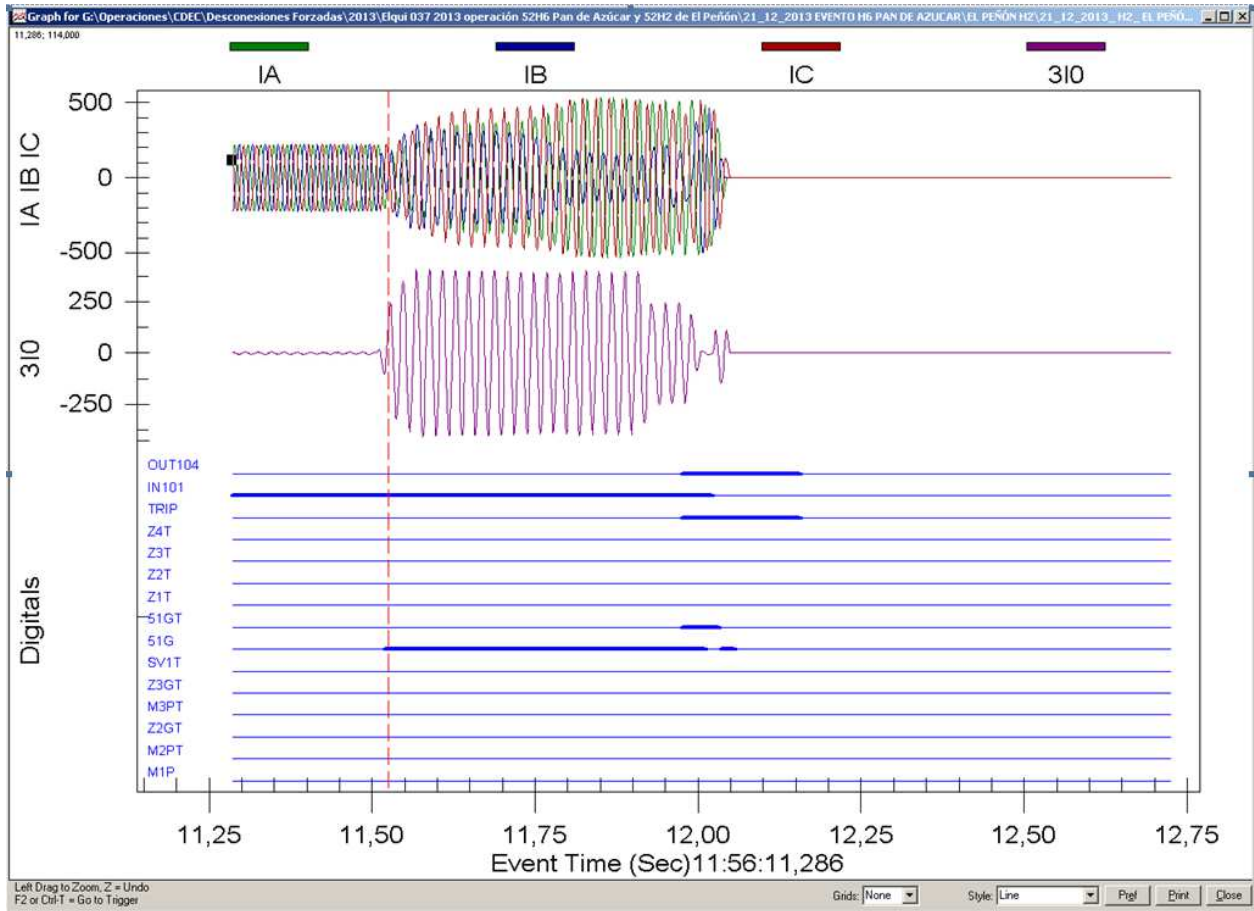
**OSCILOGRAFÍA**

En la oscilografía se aprecia la operación de la protección de SEL 311C por medio de su elemento de sobrecorriente residual 51G, el cual envía orden de TRIP a través del elemento 51GT, al interruptor 52H2 de SE El Peñón, a través de la OUT104, el tiempo efectivo de apertura del interruptor se puede apreciar en el registro SER y es de 45 ms.

El cambio de estado del interruptor se puede apreciar a través del elemento IN101.

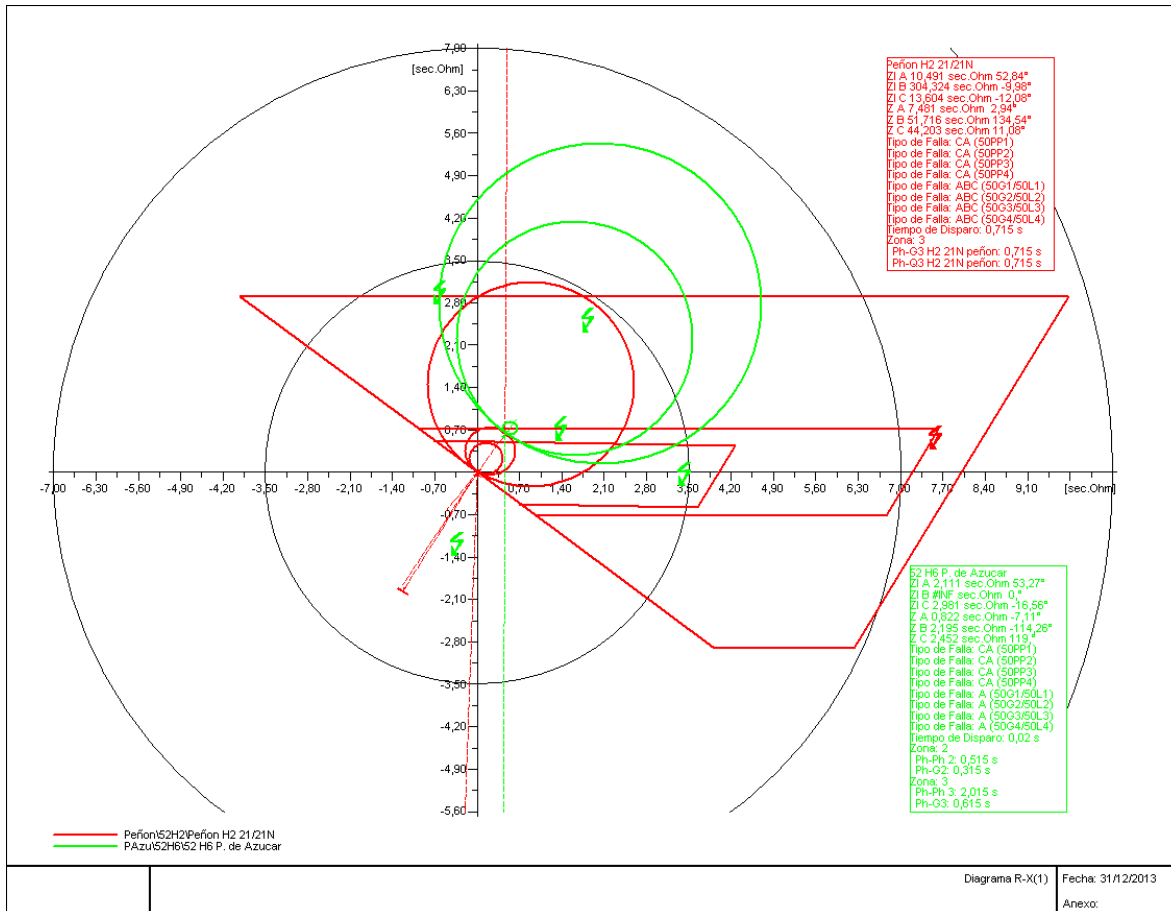
**Diagrama R-X**

**Grafica N° 1.** En la figura se muestra en color rojo el diagrama R-X de la protección asociada al 52H2 de SE El Peñón y en verde el diagrama R-X de la protección asociada al 52H6 SE Pan de Azucar, corroborando que para la falla en cuestión no incursiona dentro de la zona 1 de operación de las protecciones.

Respecto de la no detección de la falla por la zona 1 de la protección 21N, Transnet ha presentado una simulación de la cual no entrega mayores antecedentes, en la cual se aprecia que la impedancia de falla queda fuera del área de detección de la zona 1 de la protección 21N (detalles en Anexo 6).

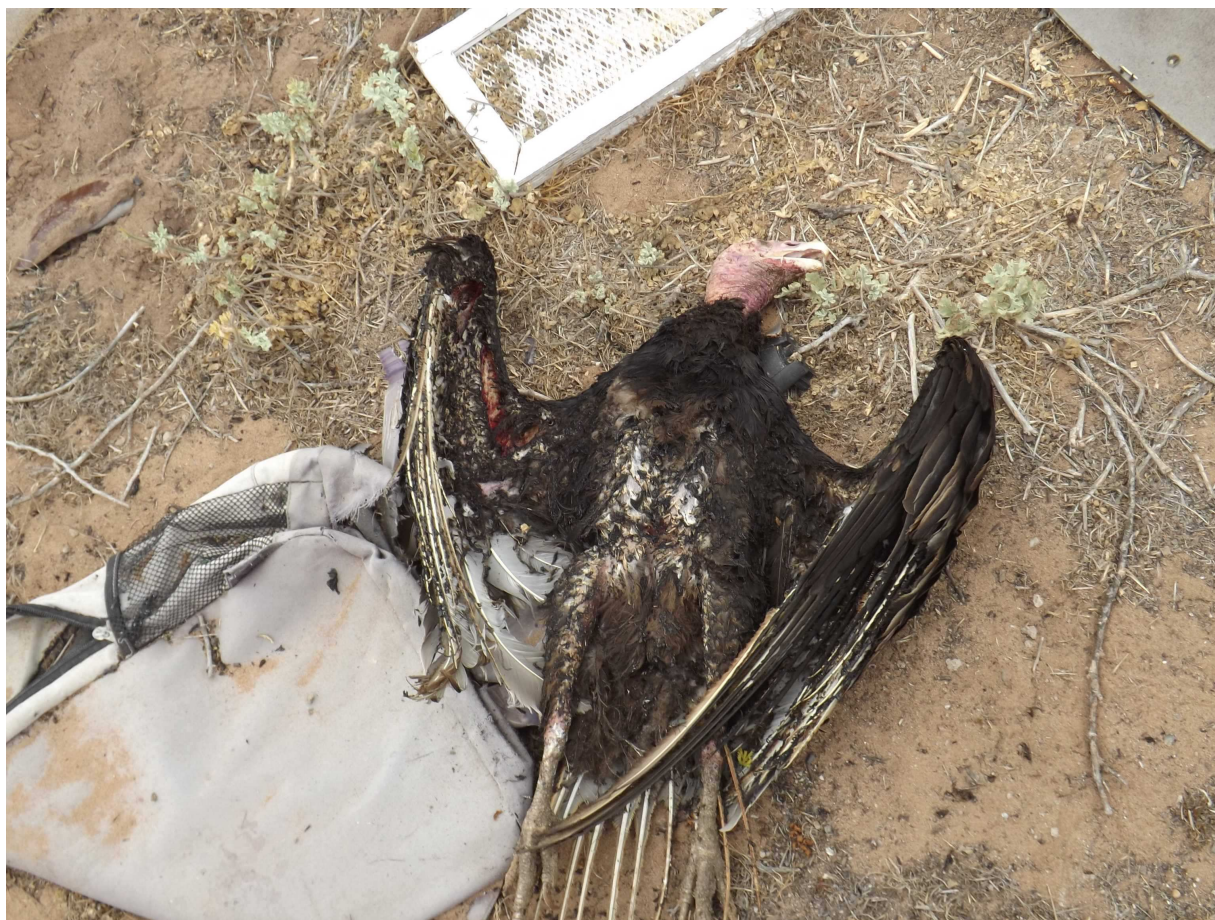
Foto N°1 Muestra el ave que causó la descarga.

Tras realizar el recorrido a la línea 110 kV Pan de Azúcar - San Joaquín, se encontró la causa de la falla, siendo ésta un jote que hizo contacto con la fase B en la estructura N°9, la cual se encuentra a 1,8 km de la S/E Pan de Azúcar.

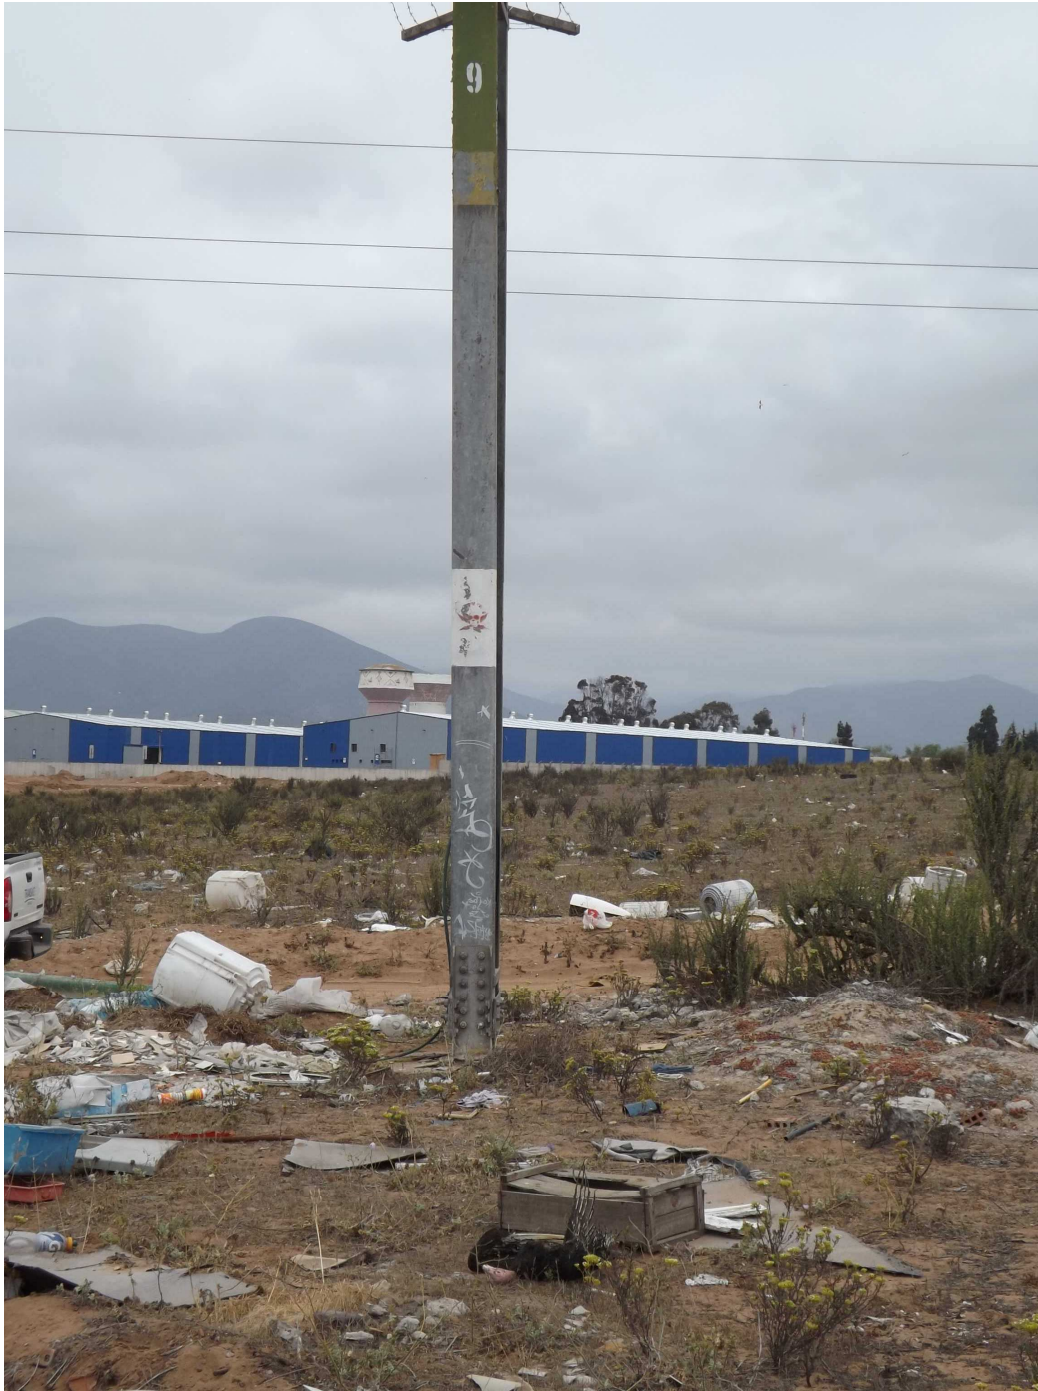
Foto N°2 Muestra el ave a los pies de la estructura N°9.
