## Estudio para análisis de falla EAF 391/2016

### "Falla en línea 110 kV Quelentaro - Portezuelo"

Fecha de Emisión: 19-12-2016

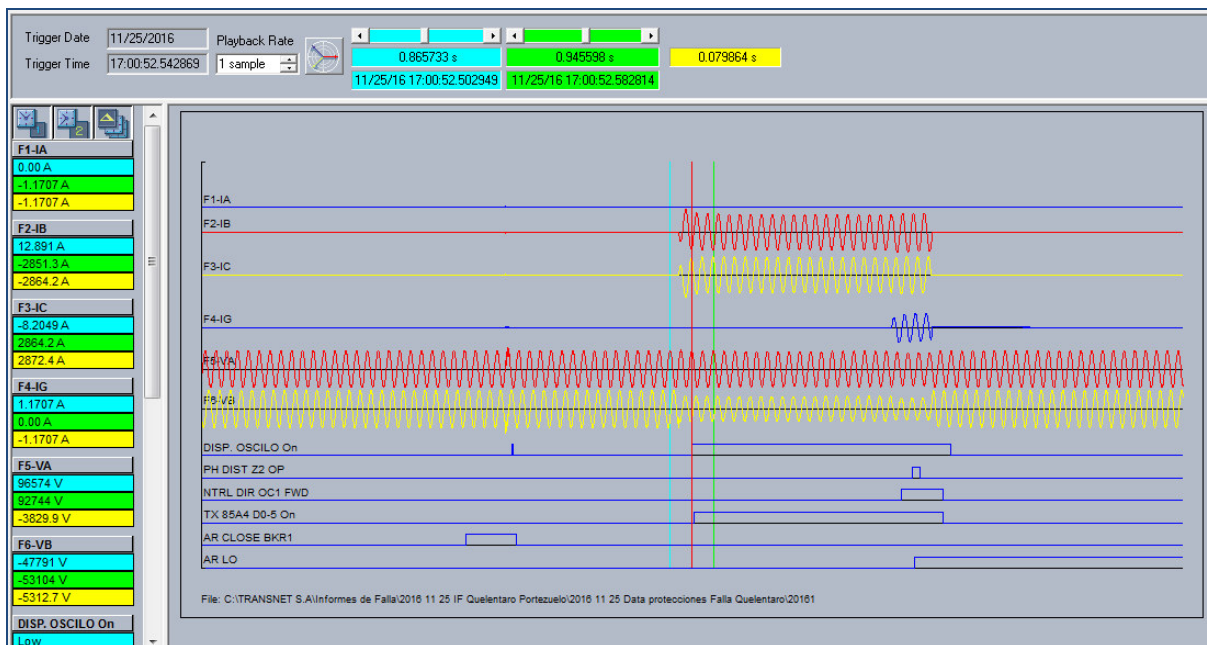
- Registro oscilográfico de la segunda operación del relé GE UR D-60 asociado al paño H2:

De acuerdo al siguiente registro oscilográfico, después de 10 segundos se produce la reconexión automática del interruptor 52H2, y se observa que reaparecen las sobrecorrientes en las fases B y C. De acuerdo al registro de señales digitales, la falla es detectada por el elemento de distancia de fase en Zona 2.

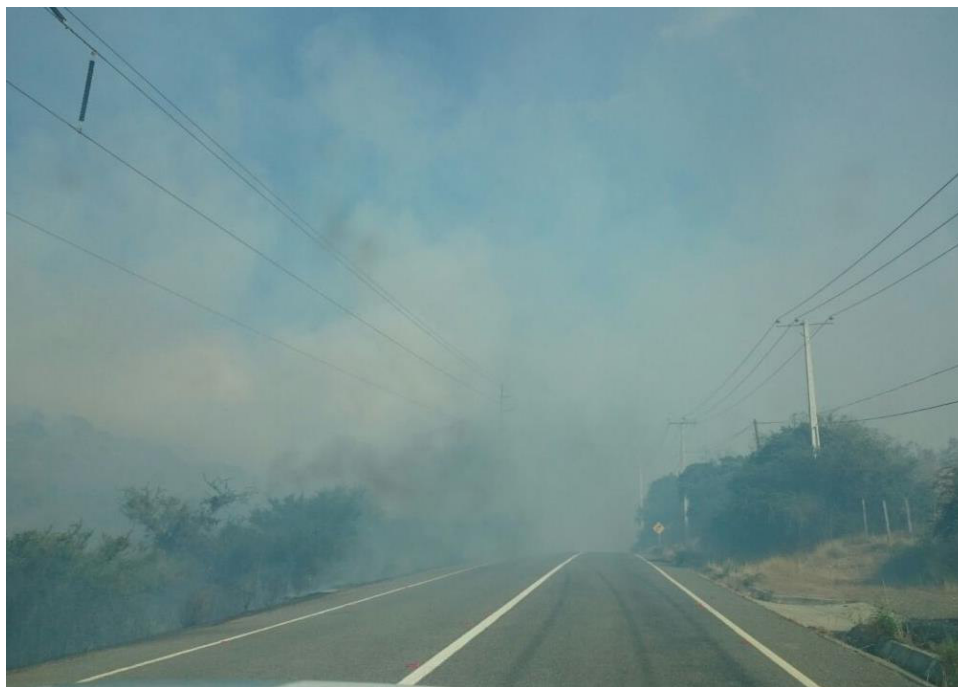
**Foto 1:** Incendio LT110 kV Quelentaro – Portezuelo.

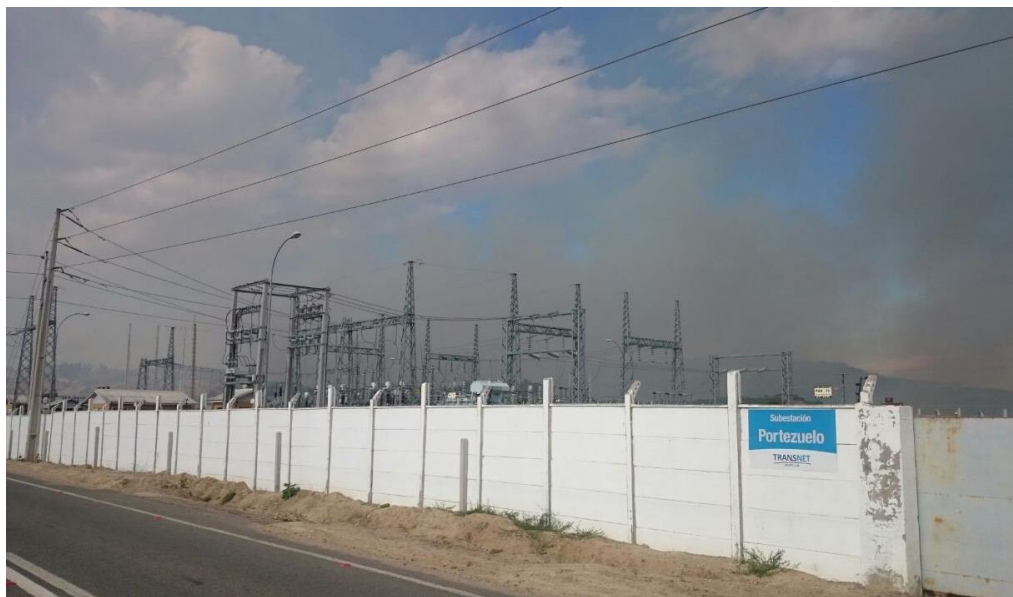
**Foto 2:** Vista del incendio desde SE Portezuelo.

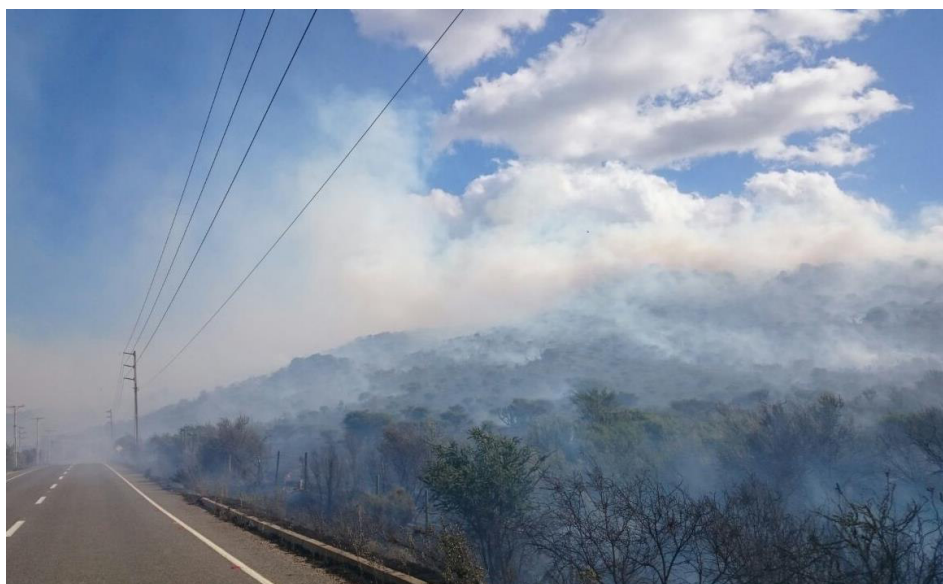
**Foto 4:** Imagen de la zona afectada bajo la LT 110kV Quelentaro - Portezuelo

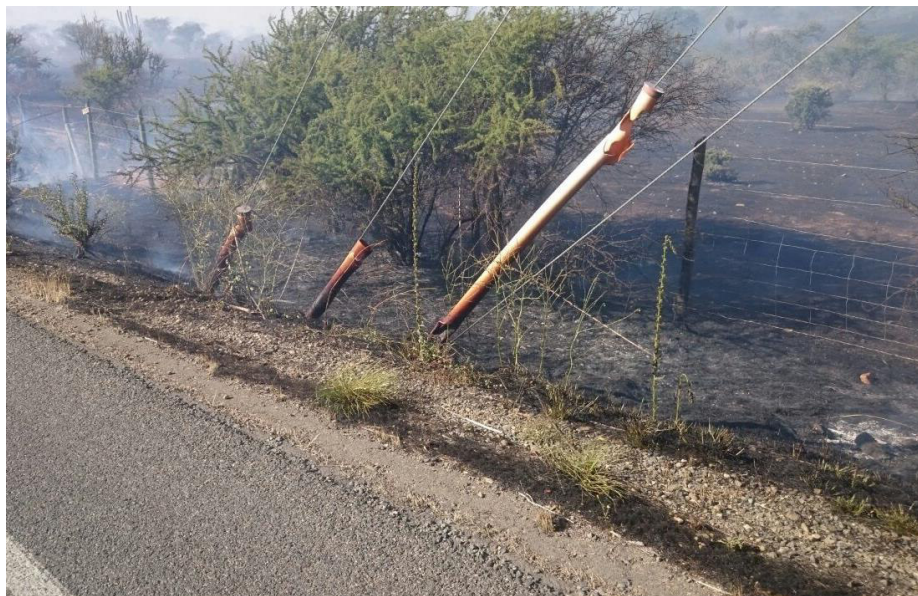
**Foto 5:** Imagen de la zona afectada bajo la LT 110kV Quelentaro - Portezuelo

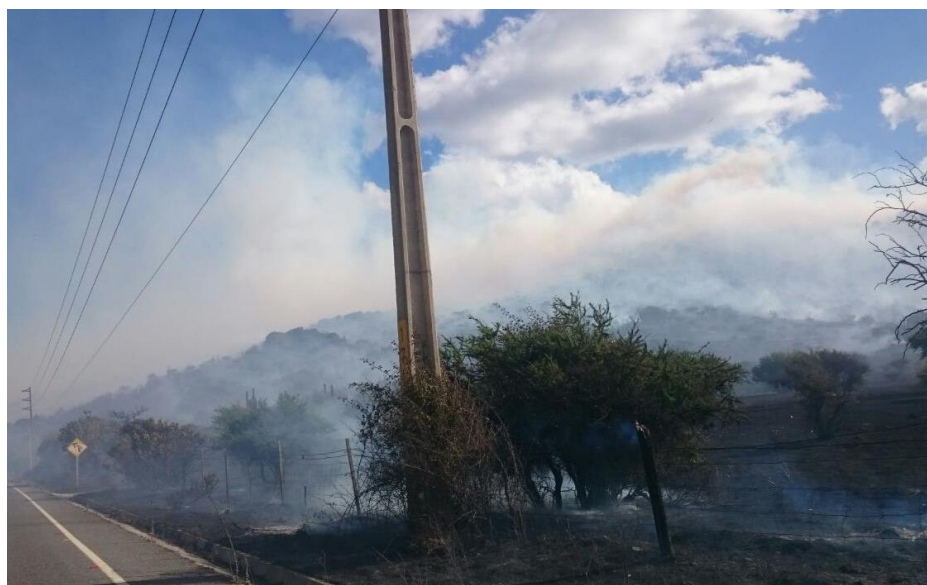
**Foto 6:** Imagen de la zona afectada bajo la LT 110kV Quelentaro - Portezuelo
