Estudio para análisis de falla EAF 367/2021

"Desconexión forzada del transformador T105 110/5 kV de S/E Central Tocopilla"

Fecha de Emisión: 30-12-2021

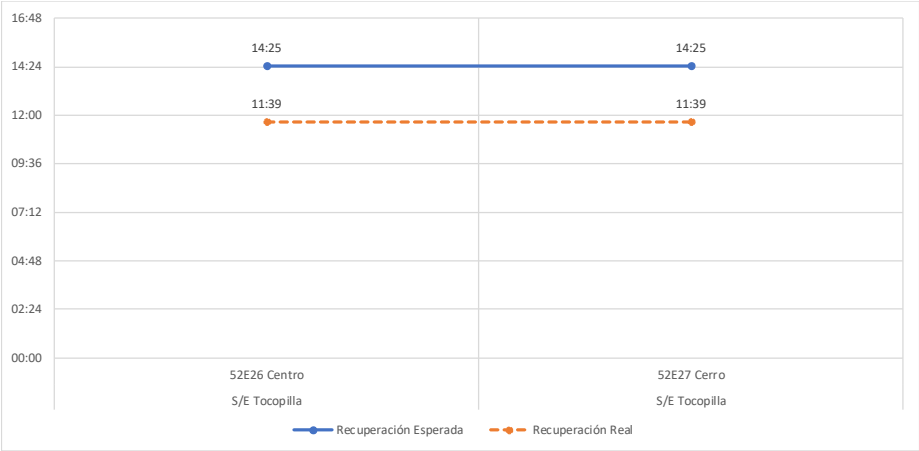
Se aprecia una diferencia de 02:46 horas entre el horario de recuperación real de los consumos perdidos, respecto del horario de disponibilidad de la barra primaria respectiva, debido a que estos fueron recuperados anticipadamente desde el transformador T141 110/5 kV de S/E Central Tocopilla.

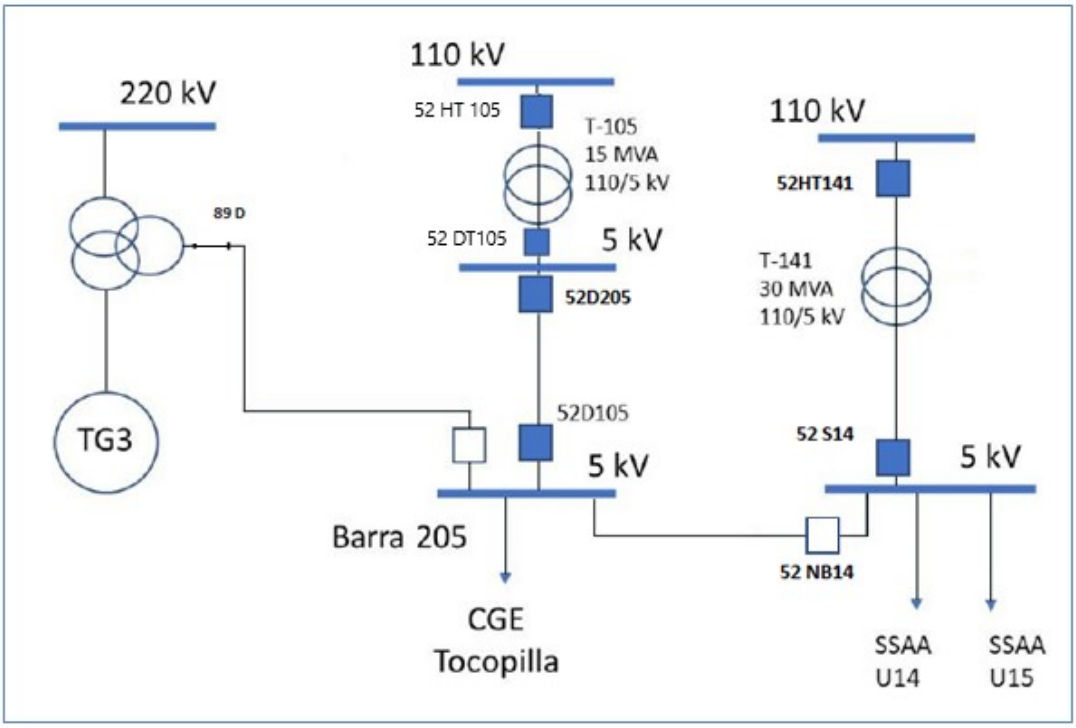
Figura 1. Configuración antes de la apertura del interruptor 52DT105 hacia la barra 205 5kV.

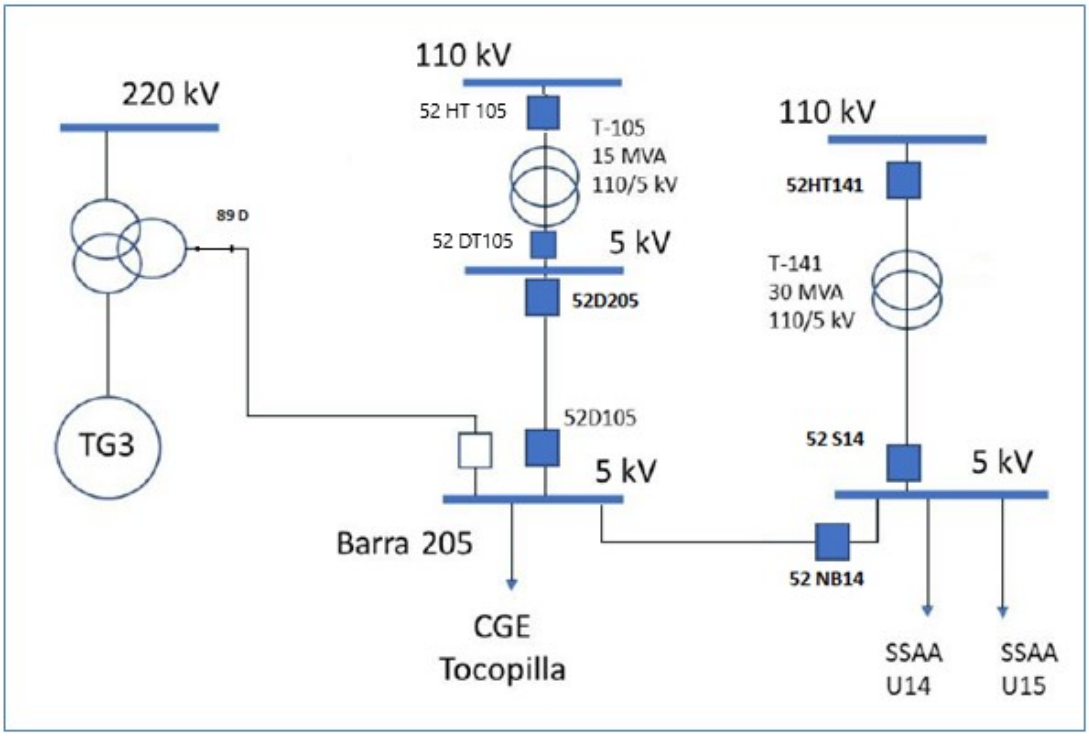
Figura 2. Esquema de suministro eléctrico actual después del evento del 09 de diciembre del 2021 hacia la barra 205 5kV.

- Se detiene trabajo que estaba en ejecución.
- Se normaliza consumo de Tocopilla cerrando enlace 52NB14
- Se normaliza condición de Transformador 105.
- Queda sistema en modo anillado, suministrando los SSAA para Tocopilla y otros clientes desde el Transformador 141 y del Transformador 105
