Estudio para análisis de falla EAF 488/2023

"Desconexión forzada del transformador 110/23 kV Nº2 de S/E Minsal"

Fecha de Emisión: 30-11-2023

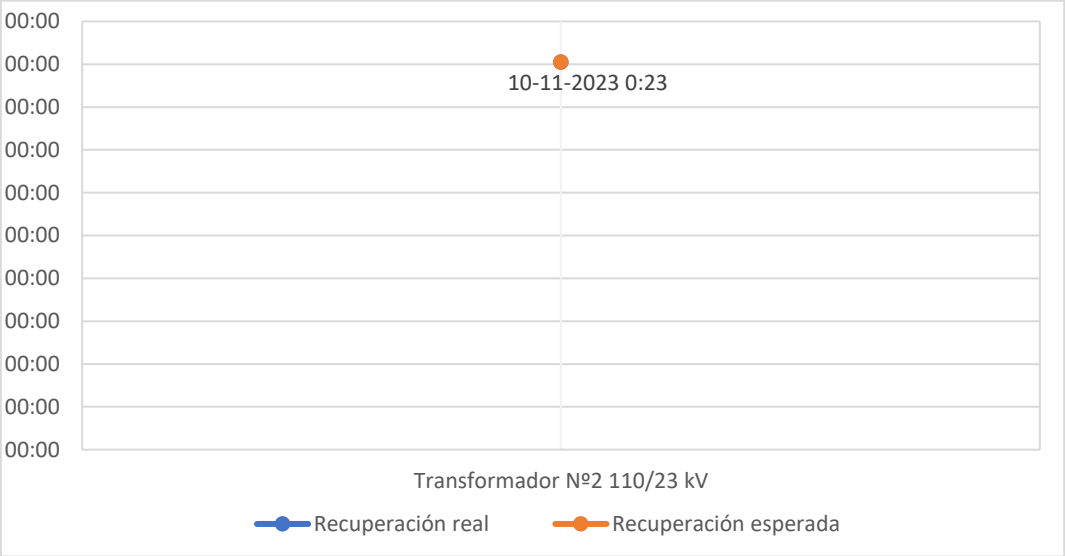
- Curva de recuperación esperada v/s recuperación real.

No existe diferencia entre el tiempo de recuperación real y de recuperación esperada en S/E Minsal.

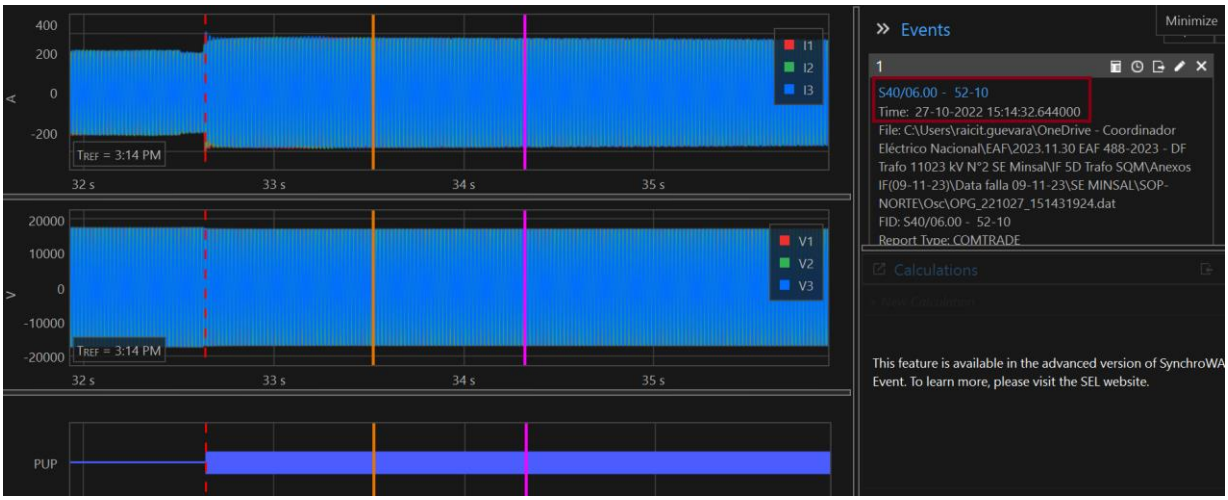
Registros de la protección asociada a la línea de 23 kV Minsal - SOP, interruptor 52E10 de S/E Minsal.

El registro oscilográfico enviado por la empresa SQM no corresponde al evento en análisis. La fecha del registro es de un evento del 27 de octubre de 2022, como se puede observar en la siguiente imagen:

Tampoco se anexó el registro de eventos de esta protección, por lo cual, no es posible analizar el desempeño del relé y del interruptor asociado al paño E10 de la S/E Minsal.

- Registros oscilográficos en formato COMTRADE para las protecciones de los paños H2, E2 y E10 de la S/E Minsal, asociados al evento en cuestión.
- Registro de eventos de la protección asociada al paño E10 de la S/E Minsal.
- Análisis del desempeño de las protecciones involucradas en este evento, en función de sus ajustes, registros y antecedentes definitivos de la falla. Incluir secuencia de operación de protecciones, incluyendo un informe técnico (como operaron las protecciones y como debieron haber operado).
- Datos del propietario de la instalación fallada/afectada.
- Mantenimientos realizados a los esquemas de protecciones asociados a los paños E2 y E10 de la S/E Minsal, durante los últimos 24 meses, junto con identificar sus principales hallazgos.
