Estudio para análisis de falla EAF 374/2020

“Desconexión de barra 23 kV N°1 de S/E Quellón”

Fecha de Emisión: 06-01-2021

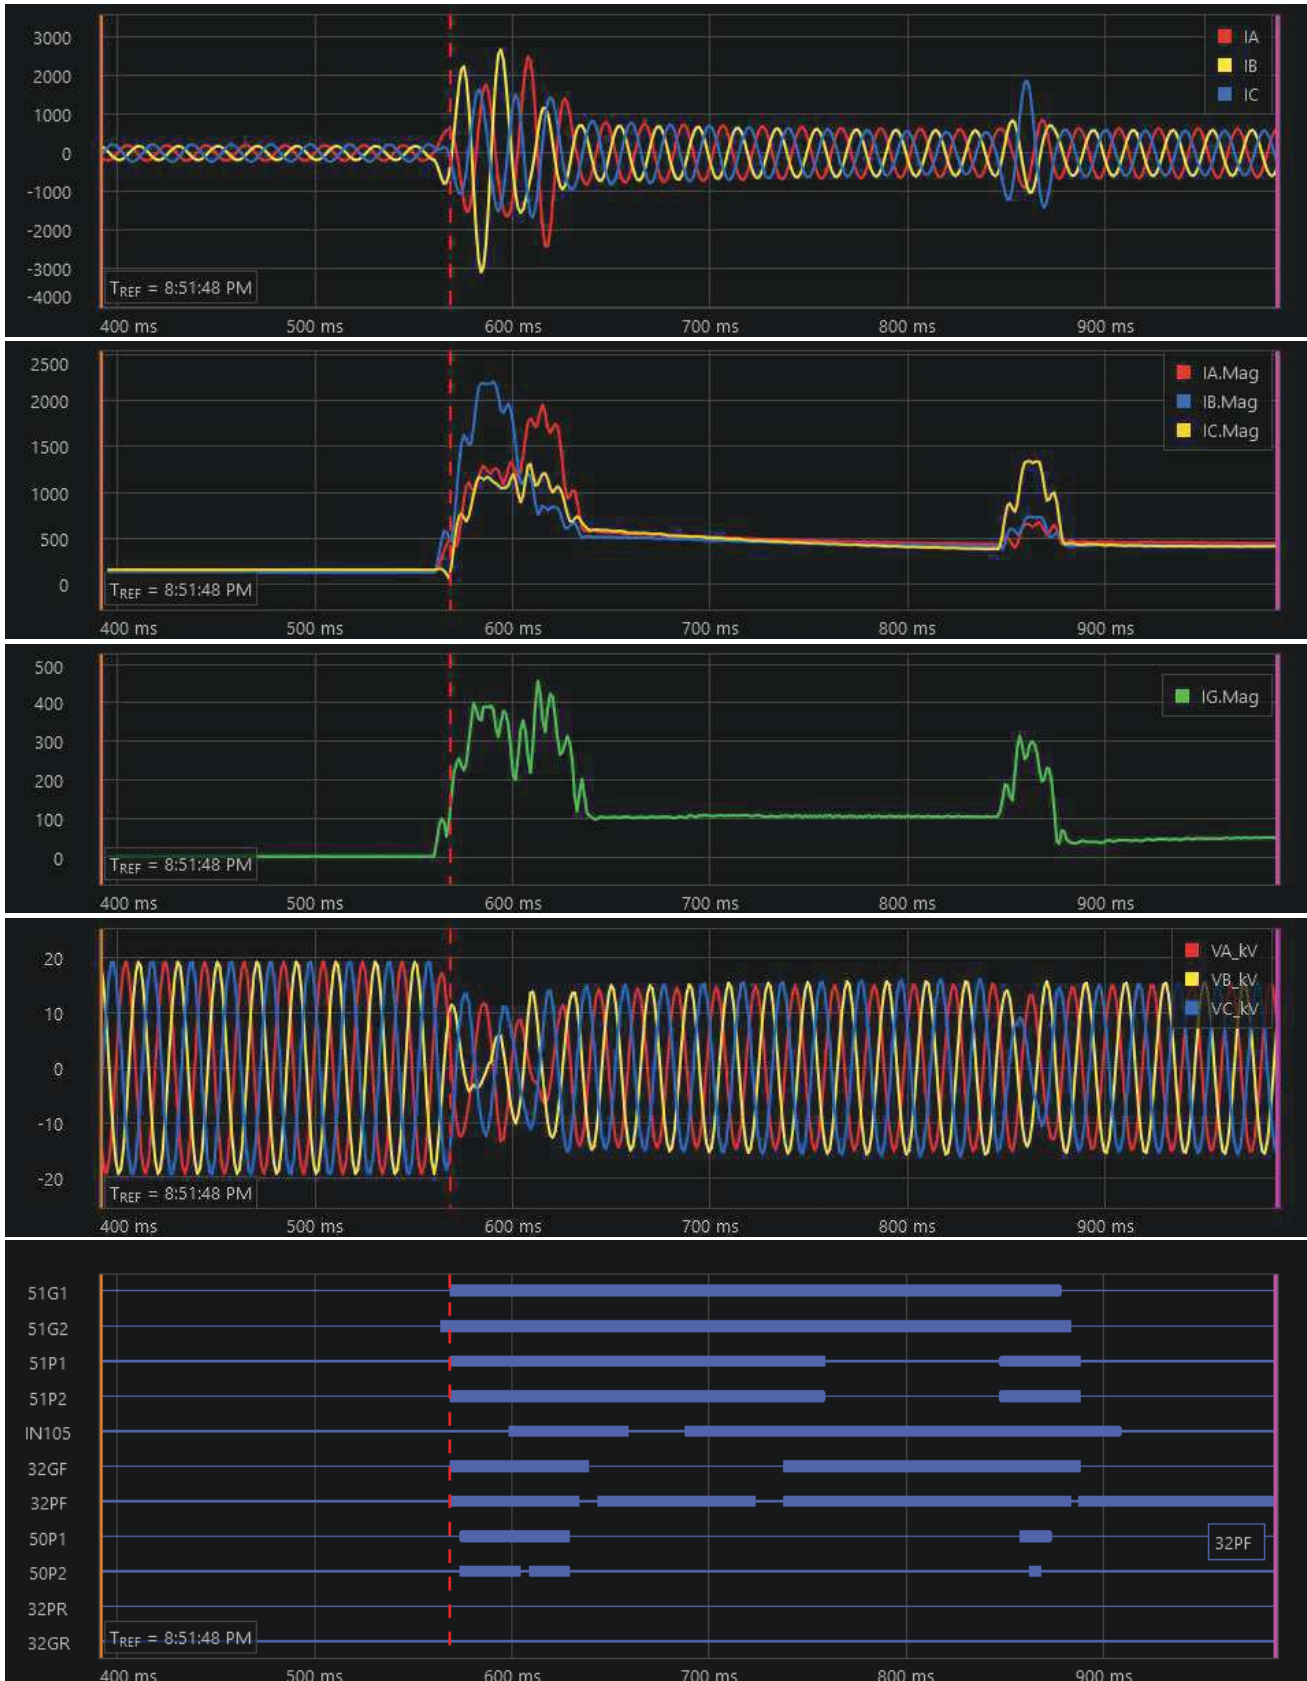
Oscilografía N°1 – relé 51/67/51G/67G-ET1 - SEL-351S:

S/E QUELLON - 51/51N-ET1
Time: 12/14/2020 8:51:48.568999 PM
File: S_E QUELLON ET1 - ABC 4 15-12-202021_5_52.CEV
FID=SEL-351S-6-R402-V0-Z008006-D20080103
Event: ABC
Frequency: 50.06 Hz Sample Rate: 16 Samples/Cycle
Targets: 10000000 00000000
Currents: IA:1249 IB:2186 IC:1157 IN:351 IG:354 3I2:1493

De acuerdo con tabla Registro de evento N°1 y Oscilogramas N°1 al N°4, en relé sobrecorriente 51/67/51G/67G-ET1, modelo SEL-351S, correspondiente a protección de Barra 23kV N°1 de SE Quellón, a partir de las 20:51:48,564 horas (UTC-0) de fecha lunes 14 de diciembre de 2020, se producen los eventos los cuales se detallan a continuación:

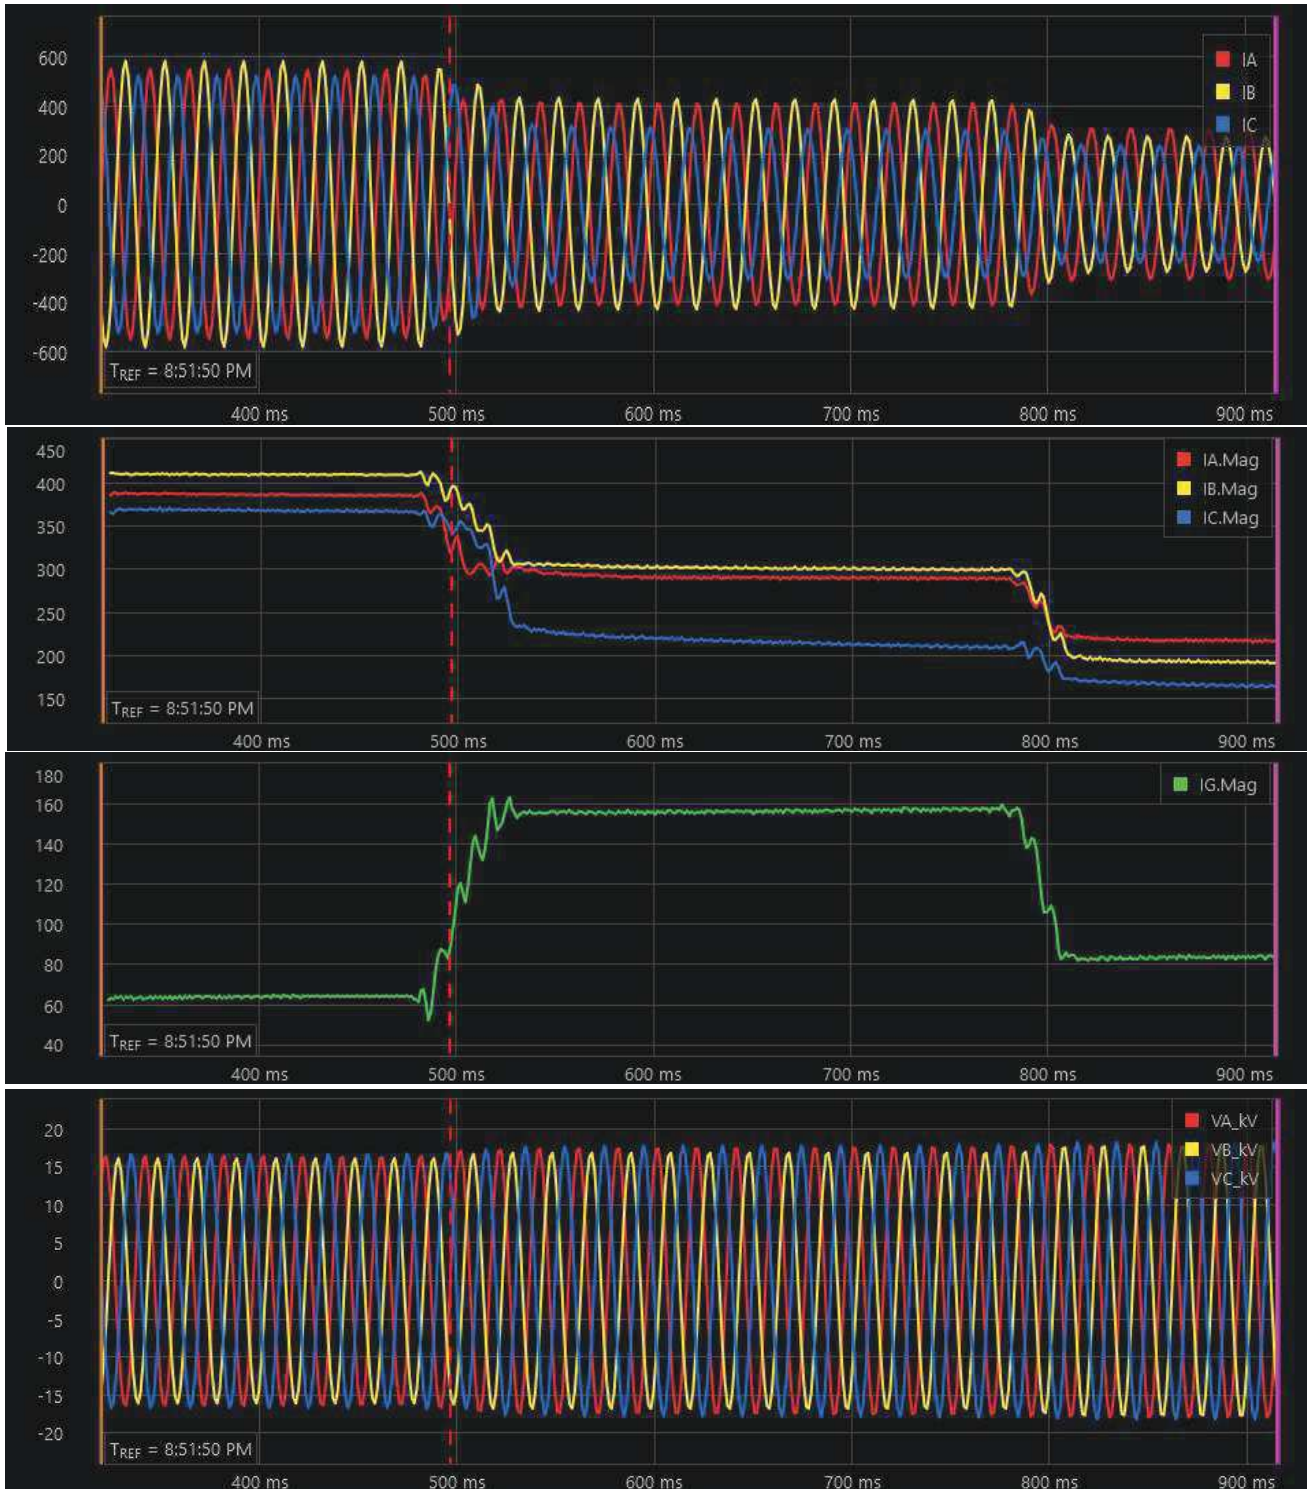
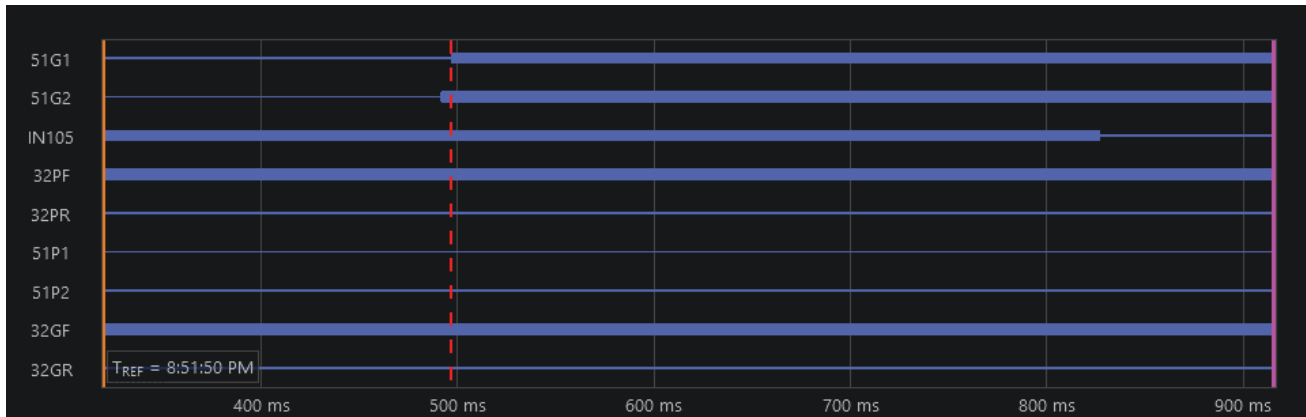
Oscilografía N°2 – relé 51/67/51G/67G-ET1 - SEL-351S:

S/E QUELLON - 51/51N-ET1
Time: 12/14/2020 8:51:50.497000 PM
File: S_E QUELLON ET1 - AG 3 15-12-202021_5_52.CEV
FID=SEL-351S-6-R402-V0-Z008006-D20080103
Event: AG
Frequency: 50.05 Hz Sample Rate: 16 Samples/Cycle
Targets: 10000000 00000000
Currents: IA:367 IB:410 IC:347 IN:55 IG:54 3I2:176

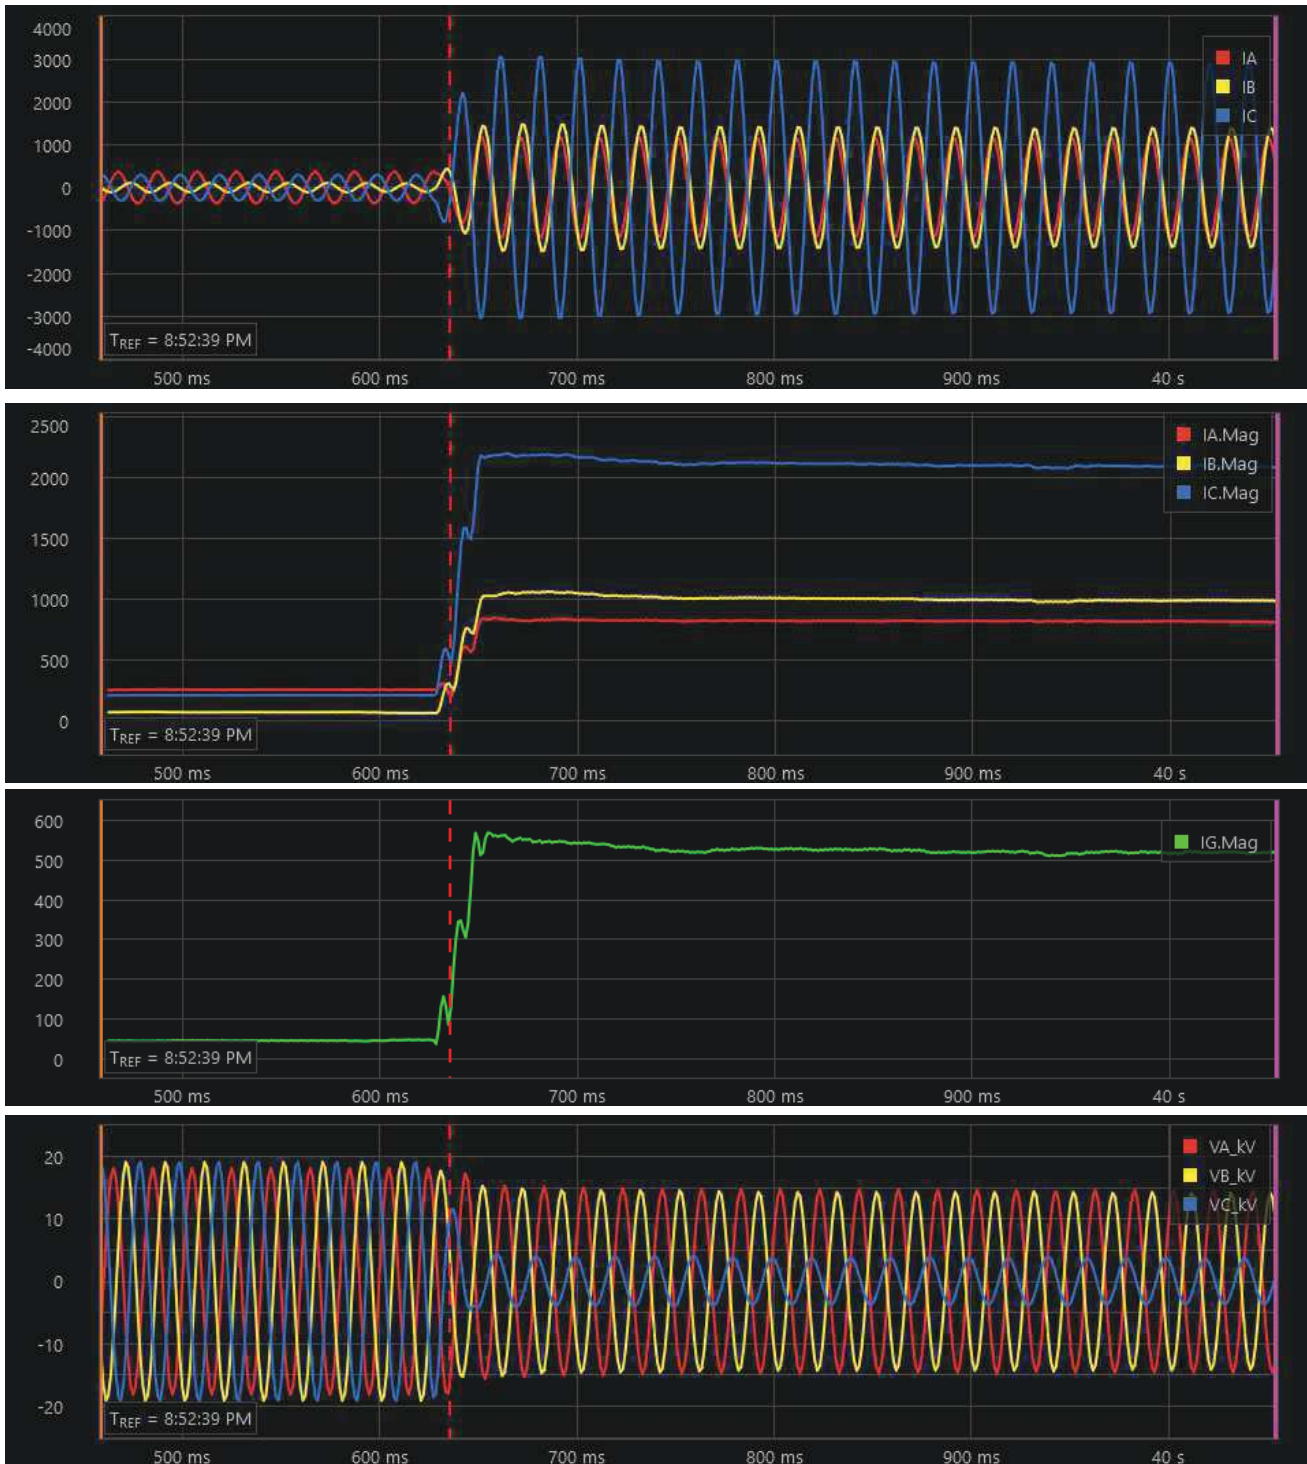
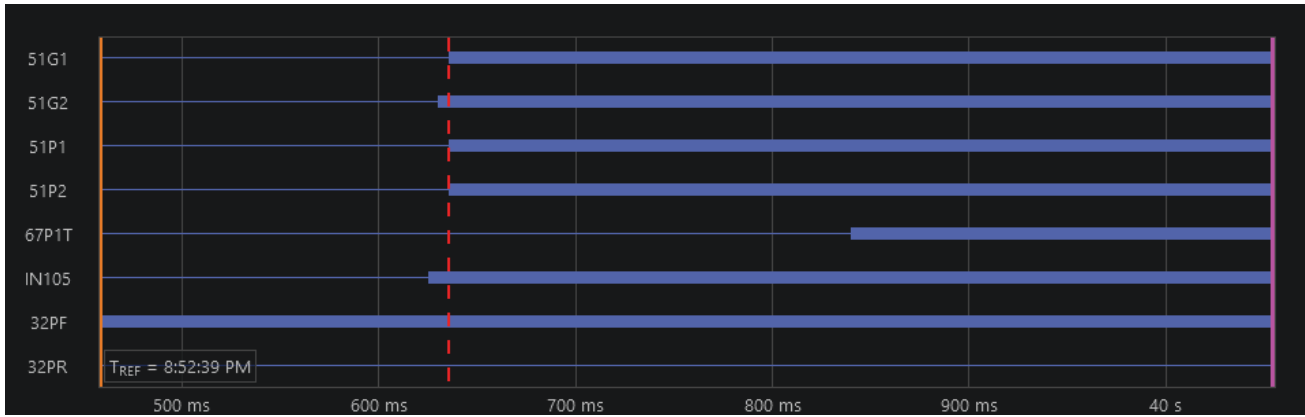
Oscilografía N°3 – relé 51/67/51G/67G-ET1 - SEL-351S:

S/E QUELLON - 51/51N-ET1
 Time: 12/14/2020 8:52:39.636000 PM
 File: S_E QUELLON ET1 - CG 2 15-12-202021_5_52.CEV
 FID=SEL-351S-6-R402-V0-Z008006-D20080103
 Event: CG
 Frequency: 50.13 Hz Sample Rate: 16 Samples/Cycle
 Targets: 10000000 00000000
 Currents: IA:834 IB:1055 IC:2191 IN:555 IG:552 3I2:2771

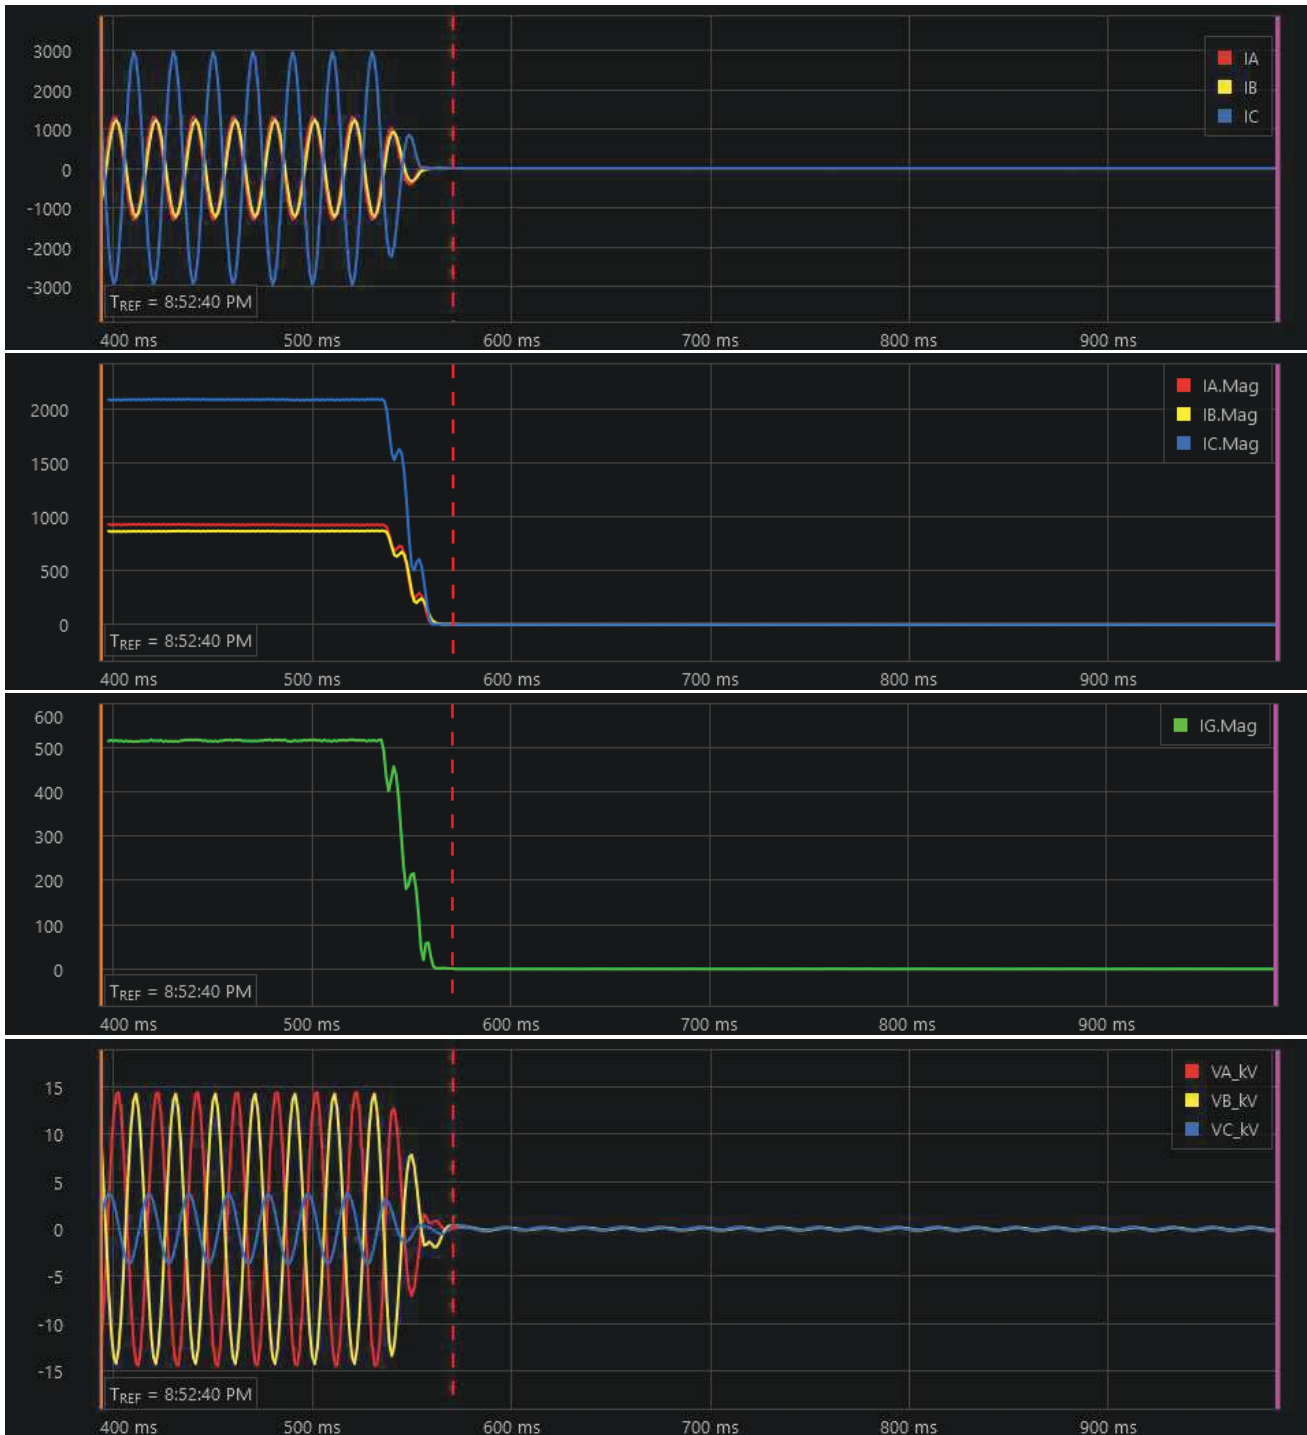
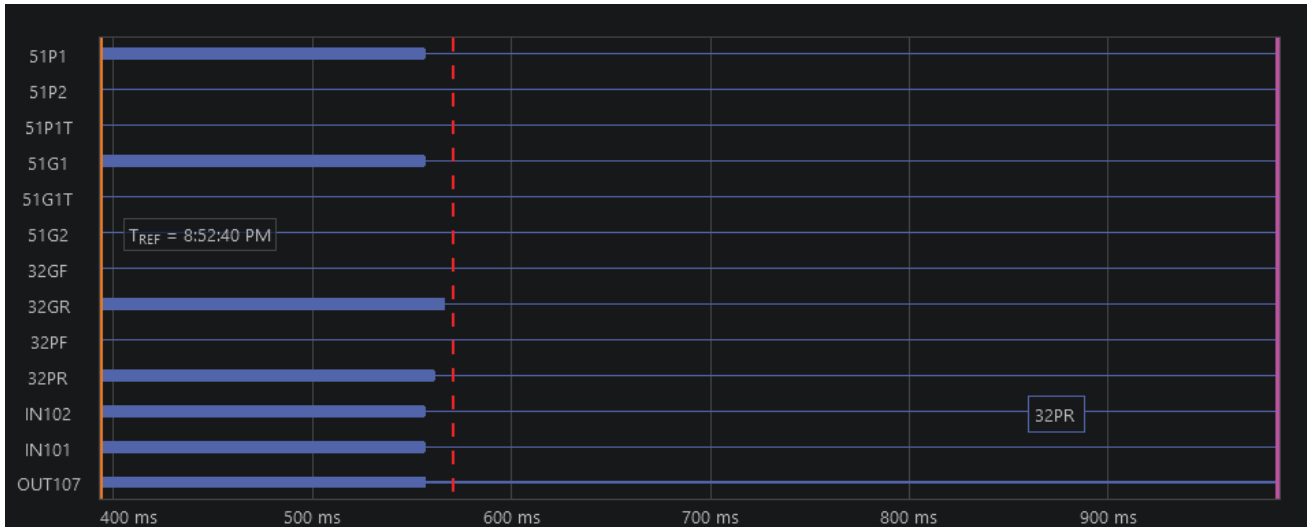
Oscilografía N°8 – relé 51/51G-EG1 - SEL-351S:

S/E QUELLON - 52EG1 SAGESA
 Time: 12/14/2020 8:52:40.570999 PM
 File: S_E QUELLON EG1- CG 1 15-12-202020_47_12.CEV
 FID=SEL-351S-6-R402-V0-Z008006-D20080103
 Event: CG
 Frequency: 50.11 Hz Sample Rate: 16 Samples/Cycle
 Targets: 10000000 00000000
 Currents: IA:925 IB:866 IC:2087 IN:520 IG:516 3I2:2789

De acuerdo con tabla Registro de evento N°2 y Oscilogramas N°5 al N°8, en relé sobrecorriente 51/51G-EG1, modelo SEL-351S, correspondiente a protección de Línea 23 kV correspondiente a Central Trincao, en SE Quellón, a partir de las 20:51:48,576 horas (UTC-0) de fecha lunes 14 de diciembre de 2020, se producen los eventos los cuales se detallan a continuación:
