## Estudio para análisis de falla EAF 377/2020

### "Falla en línea 66 kV Tap Nueva Victoria - Llamara"

Fecha de Emisión: 07-01-2021

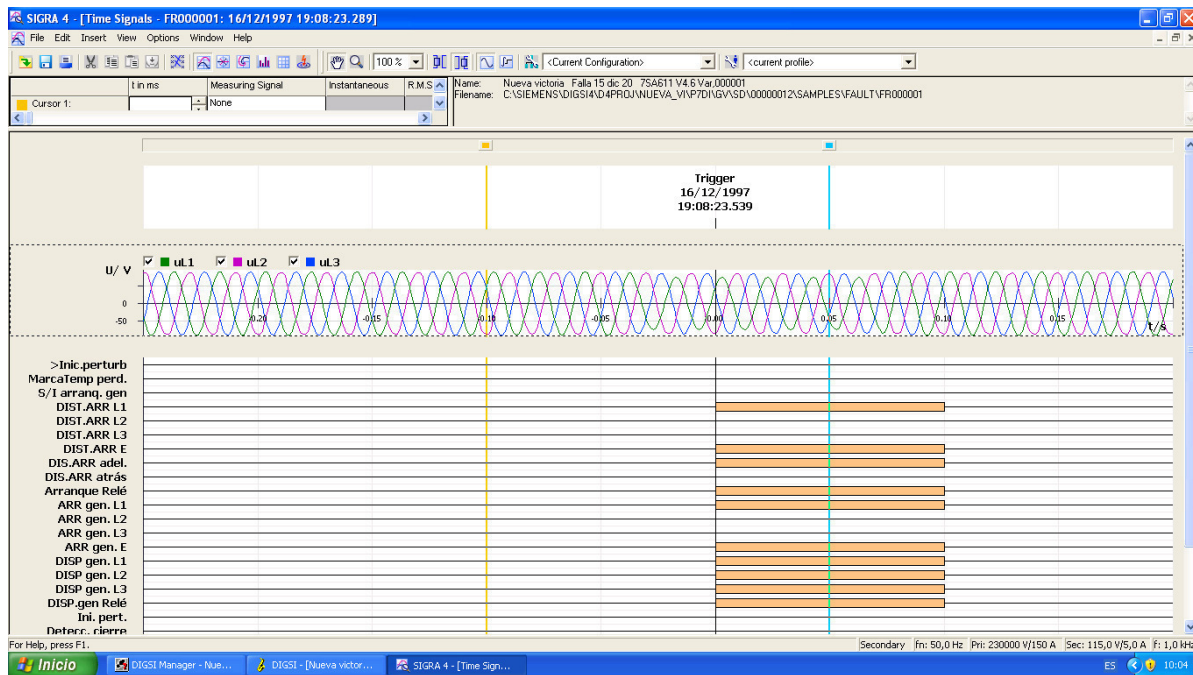
Para este registro se puede apreciar que la falla es detectada en la misma fase y su magnitud es tal que provoca la operación de la protección forma instantánea. Esto se puede observar también en las señales registradas en la misma oscilografía (aunque con un año diferente sólo por efecto del estampado de fecha y hora, que es necesario corregir).
