## Estudio para análisis de falla EAF 380/2020

### “Desconexión forzada de barra 13.2 kV de S/E Cholguán”

Fecha de Emisión: 12-01-2021

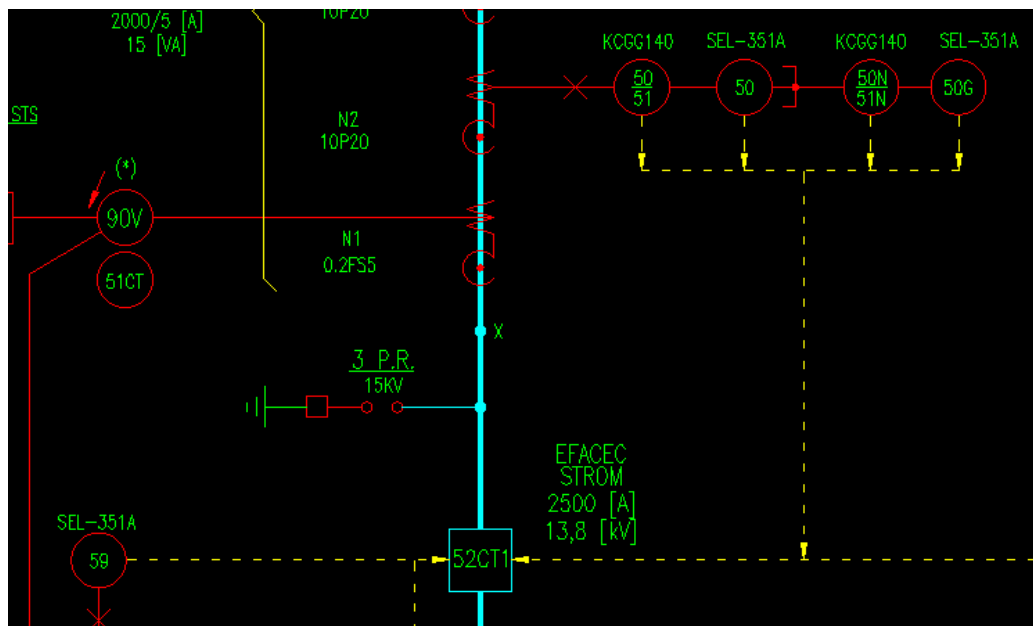
Imagen N°1 – relé 59/51/67/51G/67G-ET1 - SEL-351A

- ✓ Relé 59/51/67/51G/67G-CT1, modelo SEL-351A se encuentra provisoriamente habilitado con elementos de protección sobrecorriente de Tiempo Definido de Barra 13.2kV debido a faena de personal de Líneas Vivas en la Barra.
- ✓ Lo anterior se puede apreciar en tabla Registro de eventos N°1, numerales 32 al 34, en que se habilita 67P1 y 67G1 en sus ecuaciones de torque (activación de elemento digital LT1).
- ✓ Los ajustes de pick up de elementos 67P1 y 67G1 es de 2120 y 200A respectivamente, y ambos con tiempo de operación de 1 ciclo.
- ✓ En imagen N°1 se muestra extracto de Diagrama Unilineal de S/E Cholguán con circuito de relé 59/51/67/51G/67G-CT1.
- ✓ En inspección en terreno, no se detecta falla en la zona de protección del Relé y, específicamente, en la Barra MT.
