## Estudio para análisis de falla EAF 390/2020

### “Desconexión forzada de la barra N°3 23 kV de S/E Lo Boza”

Fecha de Emisión: 22-01-2021

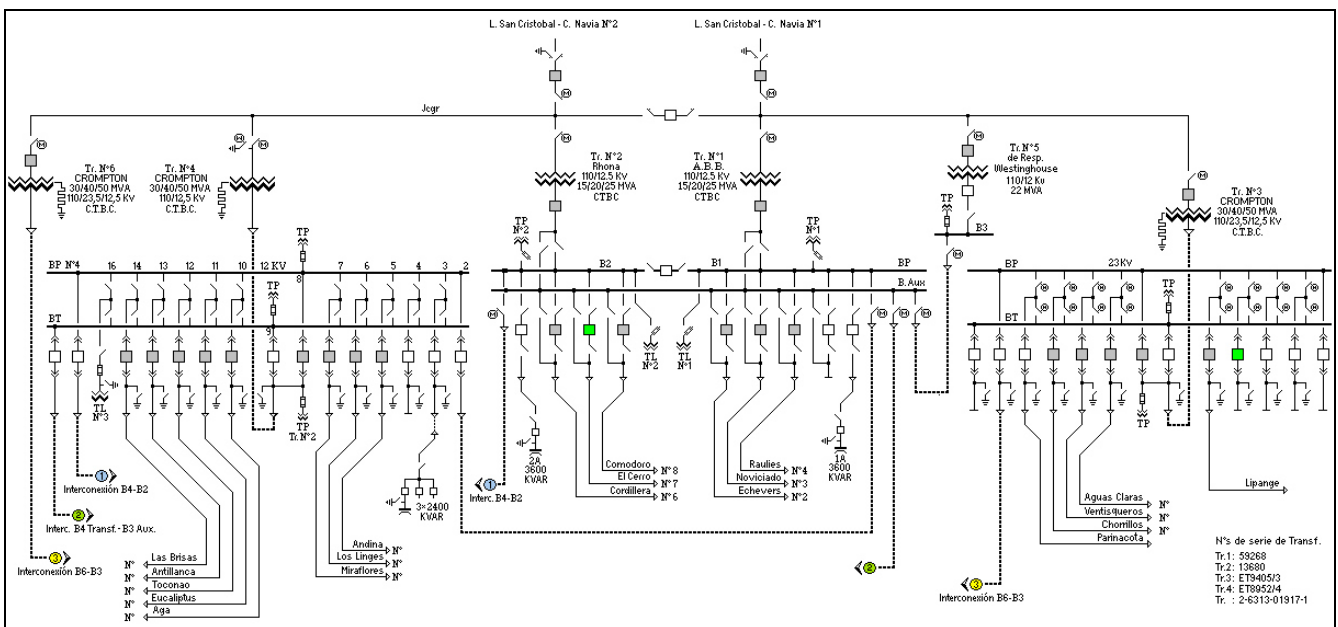
## Diagrama simplificado de las instalaciones previo a la falla

De acuerdo con lo informado por la empresa Enel Distribución Chile S.A., se produjo la apertura automática del interruptor asociado a la barra 23 kV N°3 de S/E Lo Boza, por operación en respaldo de su protección de sobrecorriente residual ante una falla en el alimentador Lipangue, la cual no fue despejada por el interruptor de cabecera del alimentador debido a un problema en un contacto de los circuitos de corrientes de los TTCC del paño.
