## Estudio para análisis de falla EAF 033/2021

### "Falla en línea 66 kV San Ignacio - Talca"

Fecha de Emisión: 19-02-2021

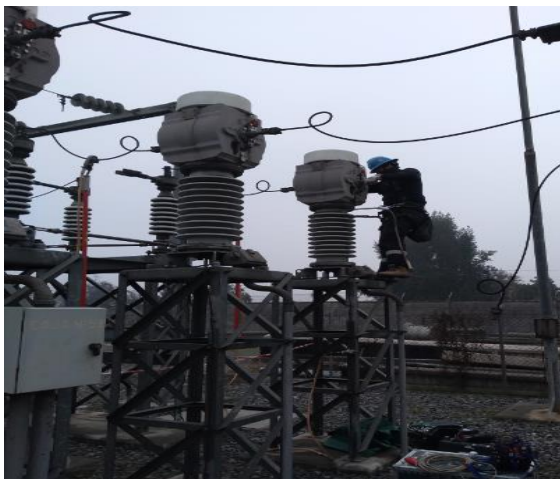
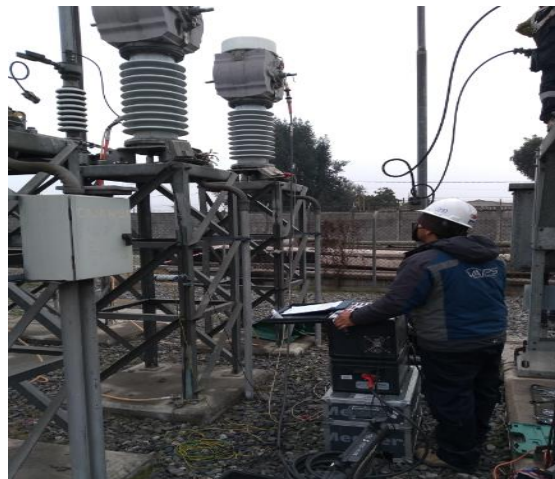
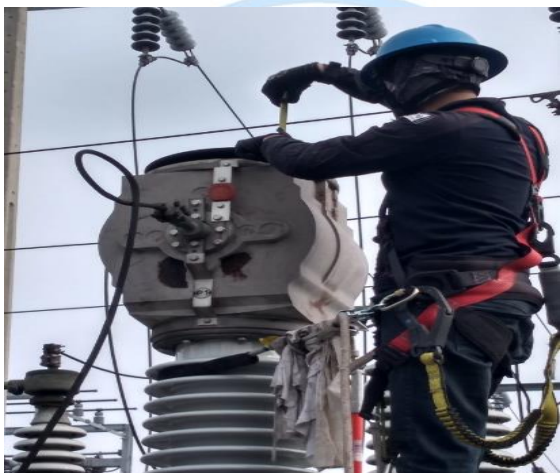
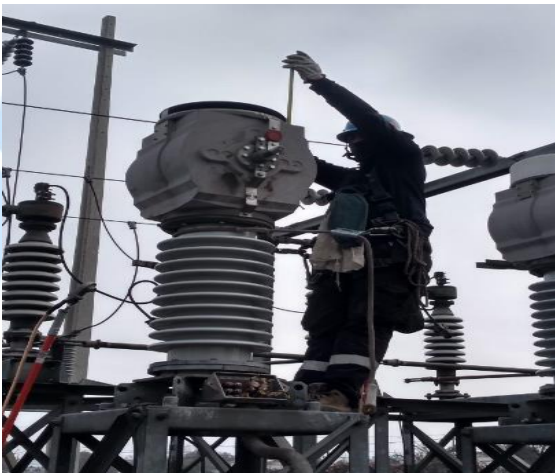
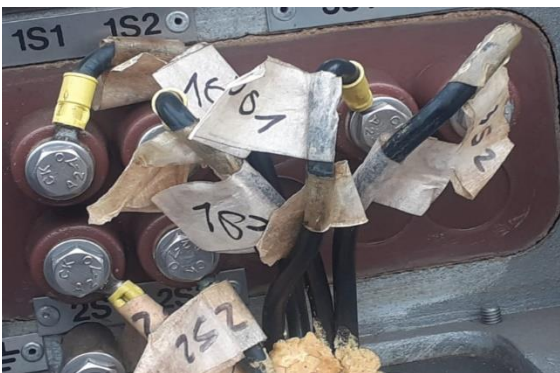
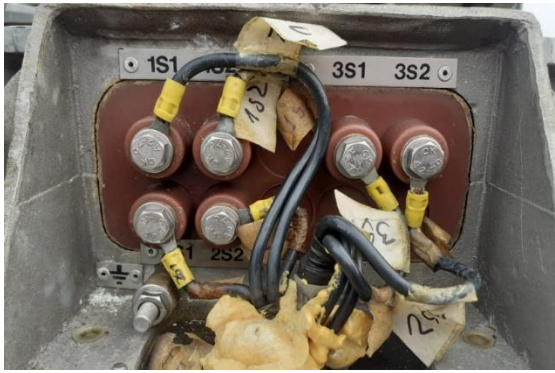
PATIO 66KV S/E TALCA  
GRUPO INTERRUPTOR - DESCONECTOR B6  
MANTENIMIENTO PREVENTIVO - TRANSMISIÓN  
MANTENIMIENTO CONTROL

- Se realiza limpieza de aislación de forma manual con paño seco. En este proceso el maestro realiza inspección de losa, para verificar que porcelana no tenga daños o descargar aparentes.
- Se realiza limpieza en caja de agrupamiento de secundarios y posteriormente se verifica el reapriete completo a conexión de control, para cerciorarse que no existan conexiones sueltas en las regletas.

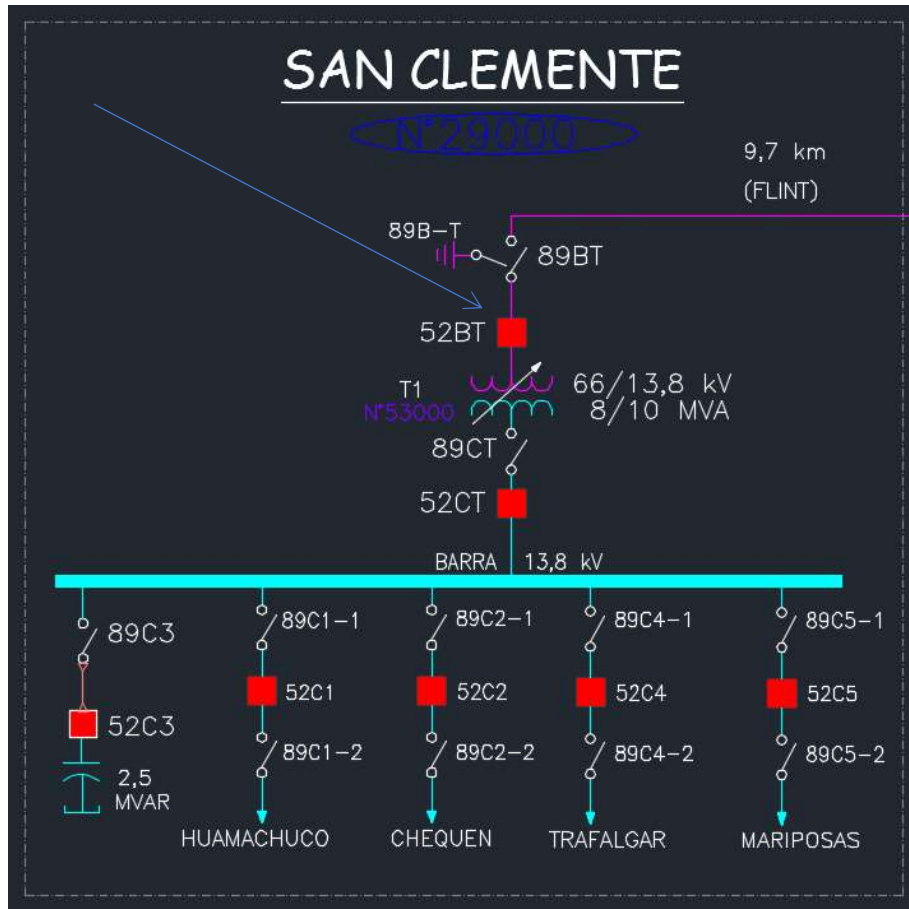
Figura 1: Diagrama unilineal simplificado de zona afectada.
