## Estudio para análisis de falla EAF 041/2021

### “Apertura intempestiva de interruptores en SS/EE Barro Blanco y Purranque”

Fecha de Emisión: 23-02-2021

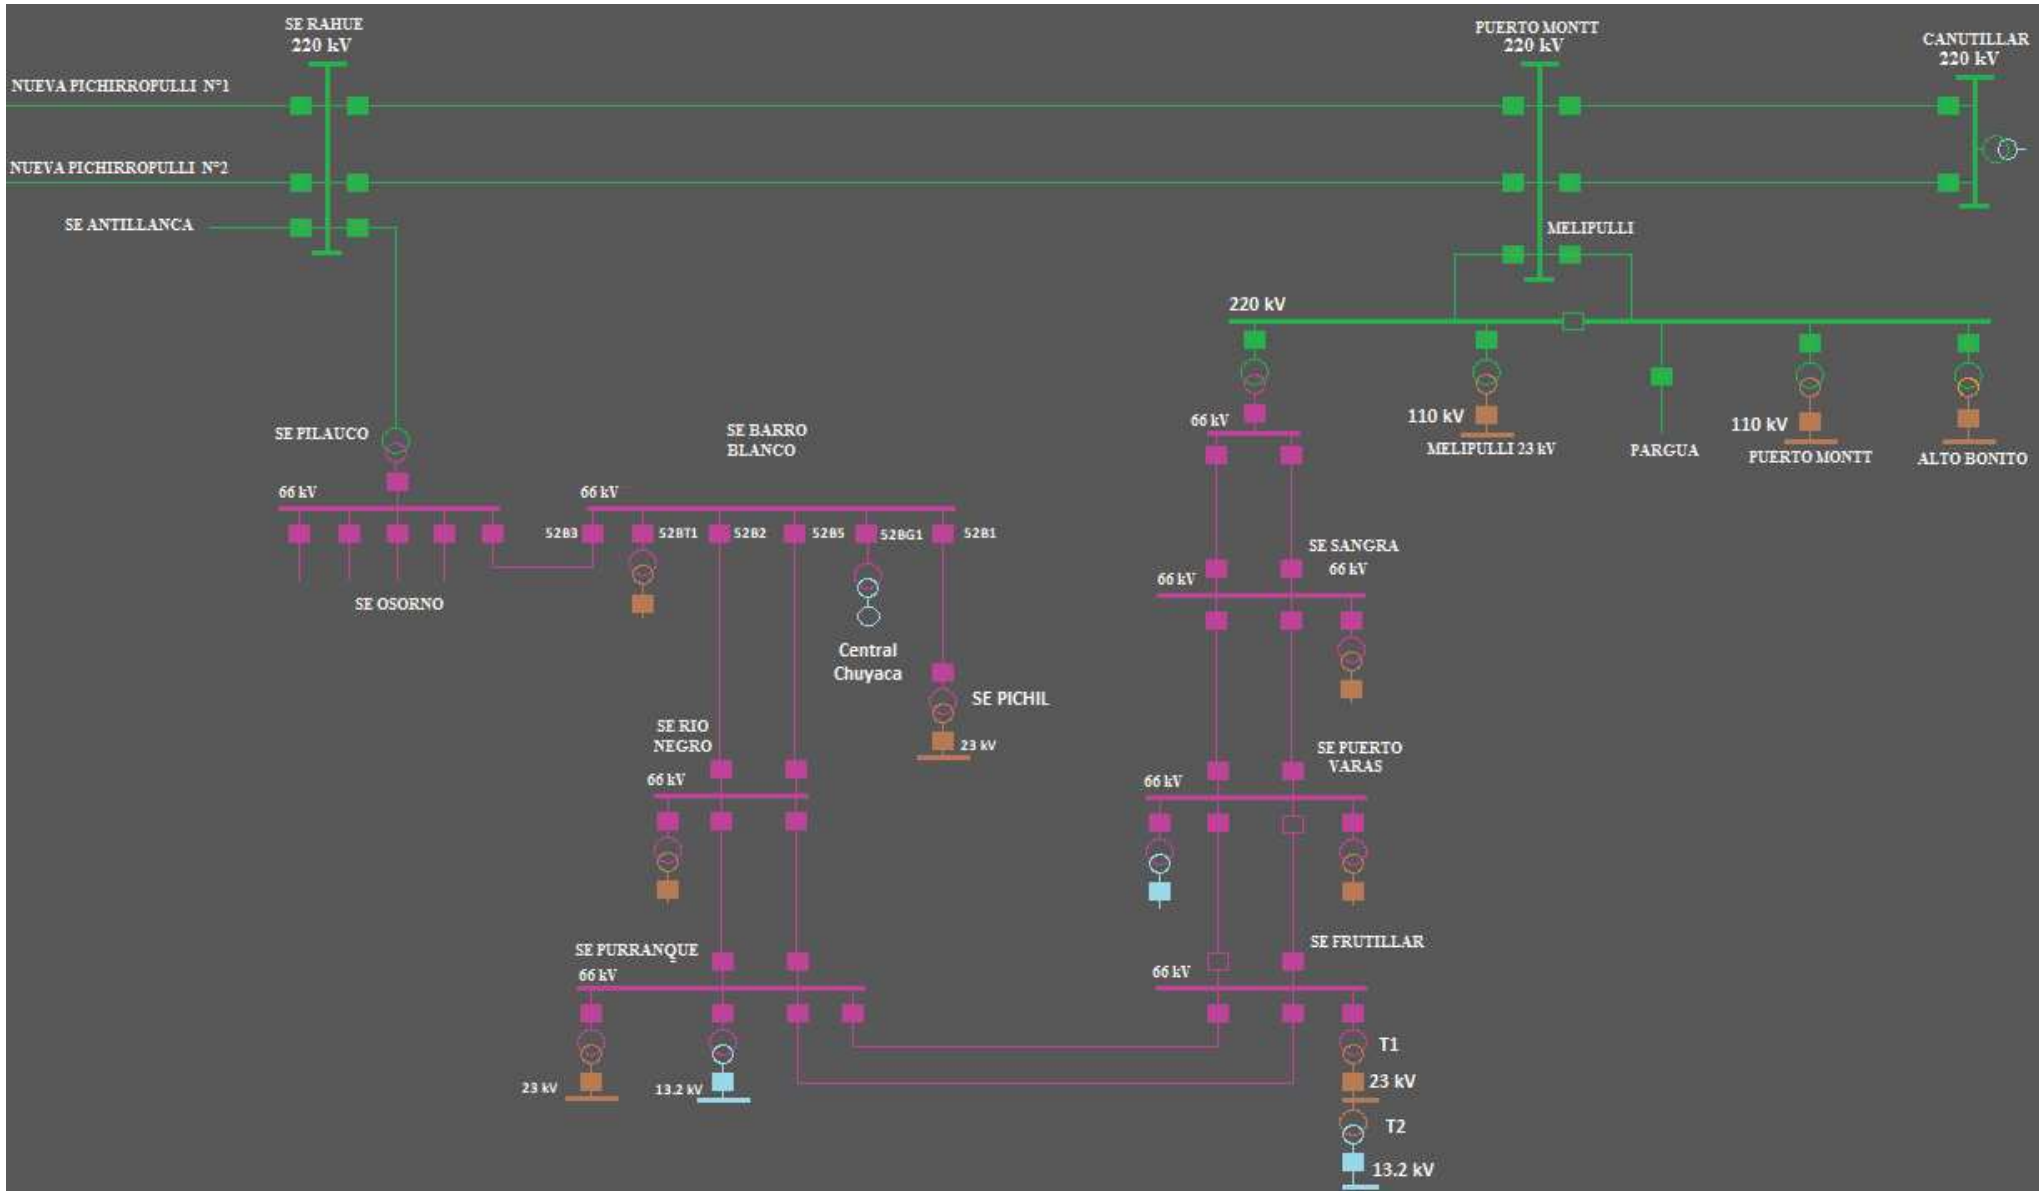
Figura N°1. Unilineal simplificado con la disposición de las instalaciones antes de la falla.

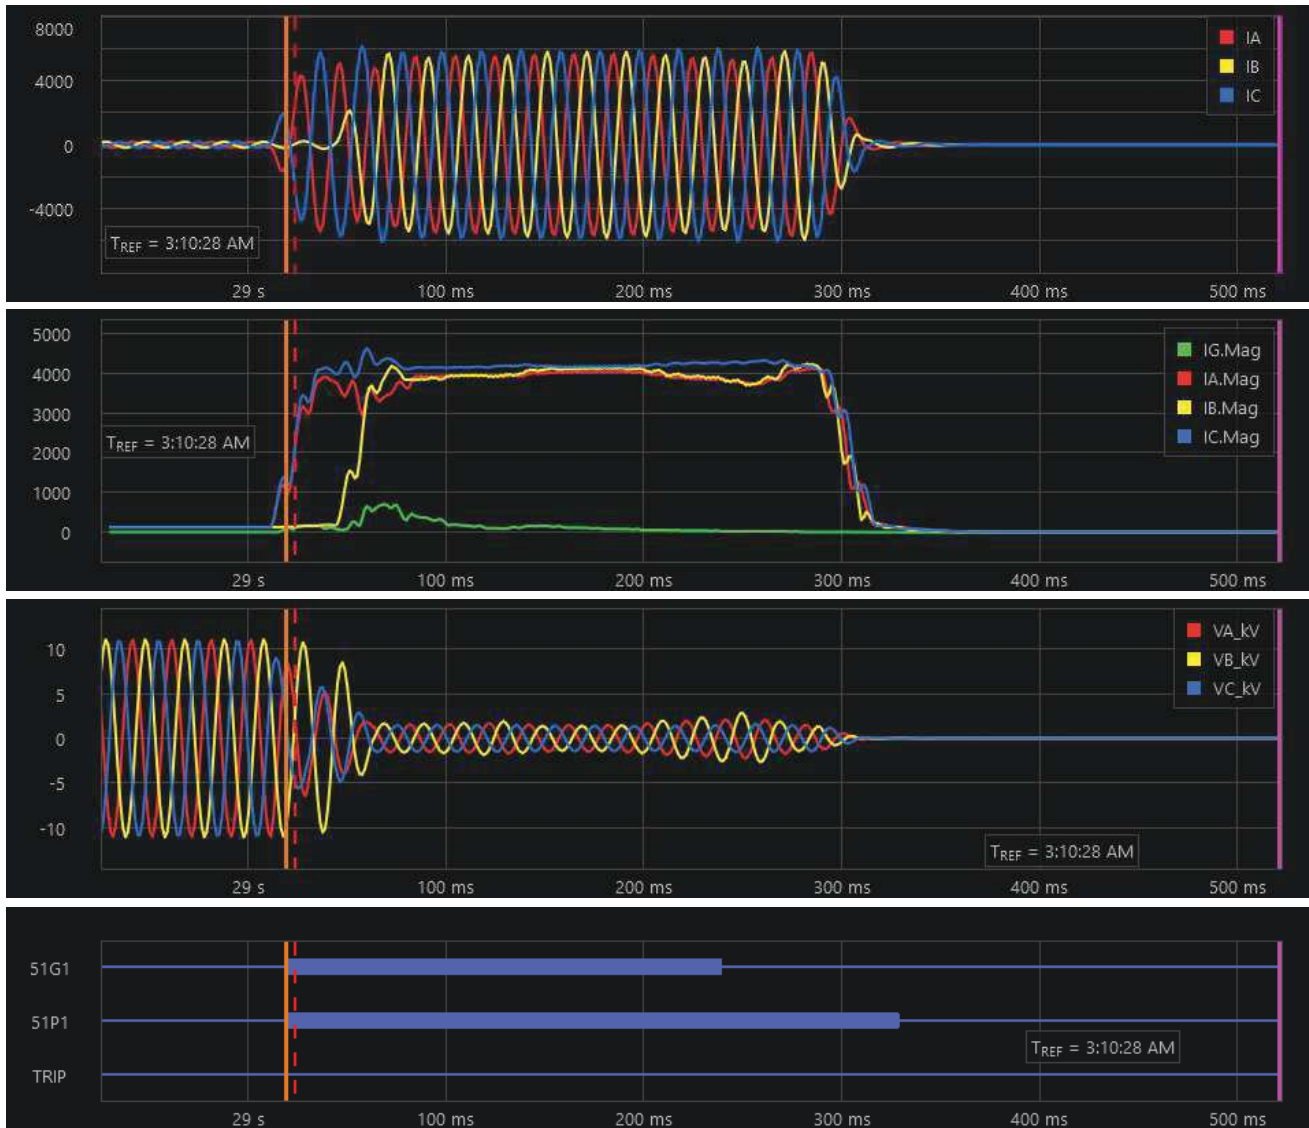
Oscilografía N°1 – relé 51/51N-C2 - SEL-351S:

De acuerdo con tabla de Registro de eventos N°1 y Oscilograma N°1, en relé 51/51N-C2, modelo SEL-351S, correspondiente a protección sobrecorriente fases y residual de Alimentador 13.2 kV Oromo en SE Purranque, a partir de las 03:10:29.024 horas (UTC-0) de fecha martes 02 de febrero de 2021, se producen los siguientes eventos, los cuales se detallan a continuación:

A las 03:10:29:024 horas UTC-0 de fecha martes 02/02/2021, relé de protección sobrecorriente, 51/51G-C2 detecta cortocircuito trifásico de 4559A, por falla en red de Distribución de ese Alimentador, como se observa en la Fig. N°1. En la Fig. N°2 se aprecia las señales de corrientes en modo magnitud RMS, con una duración del evento de 309.5ms medido por el tiempo de activación del p.u. de fases 51P como se visualiza en la señal digital.

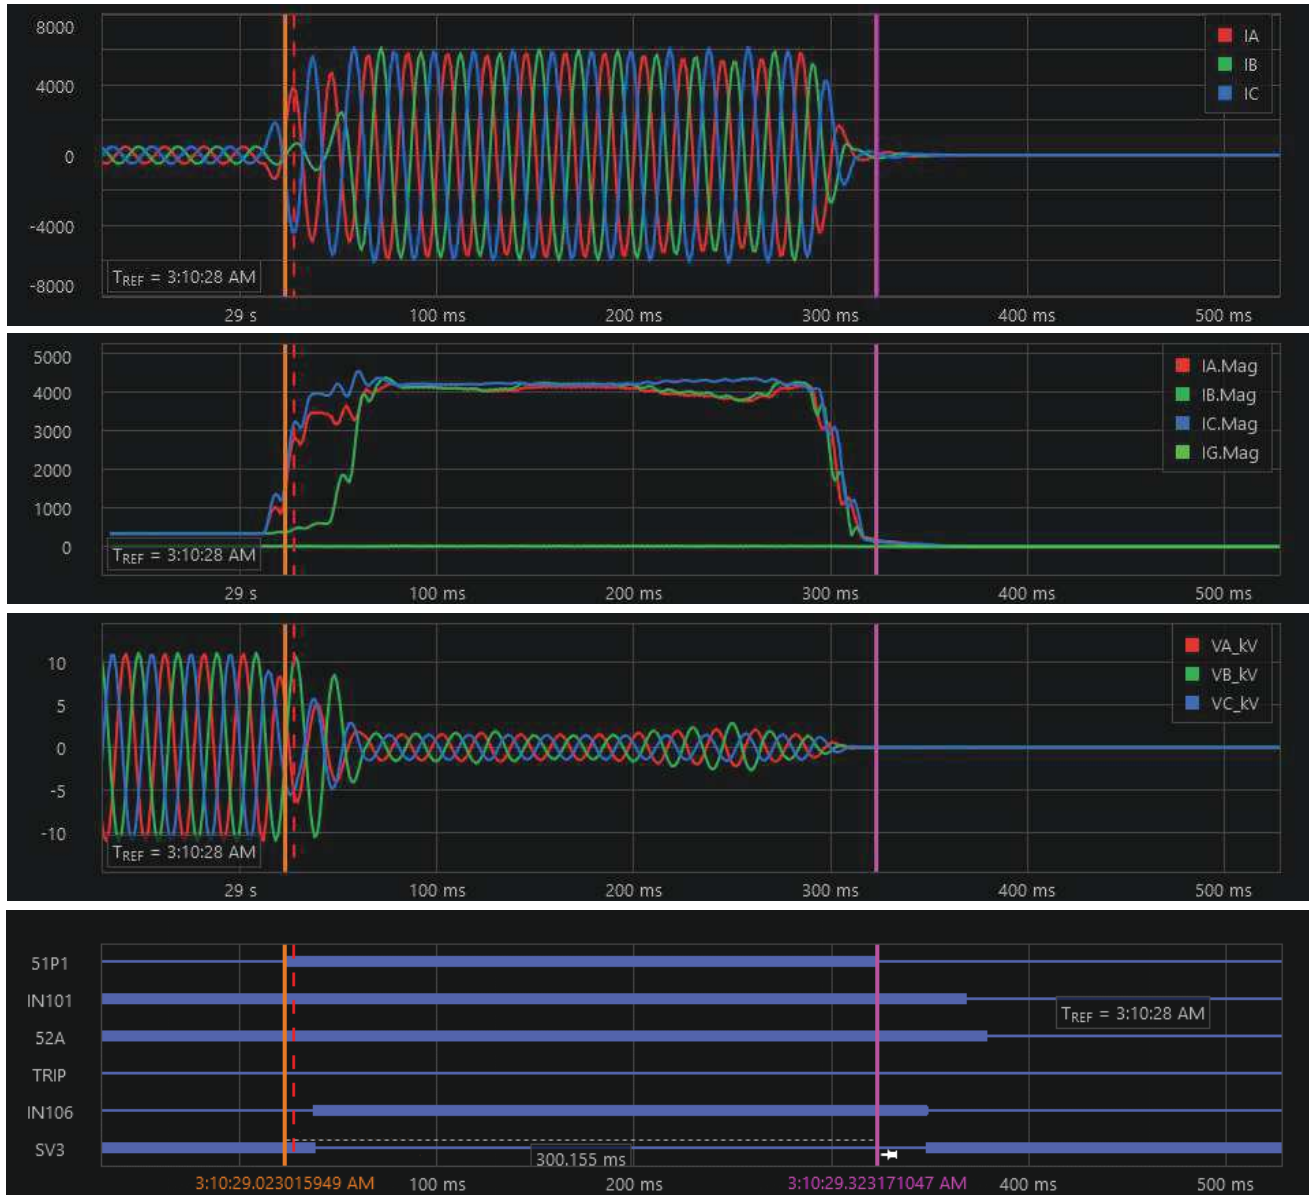
Oscilografía evento N°2 – relé 51/51N-CT1 - SEL-351S:

De acuerdo con tabla de Registro de eventos N°2 y Oscilograma N°2, en relé 51/51N-Ct1, modelo SEL-351S, correspondiente a protección sobrecorriente fases y residual de Barra MT 13.2kV en S/E Purranque, a partir de las 03:10:29.023 horas (UTC-0) de fecha martes 02 de febrero de 2021, se producen los siguientes eventos, los cuales se detallan a continuación:

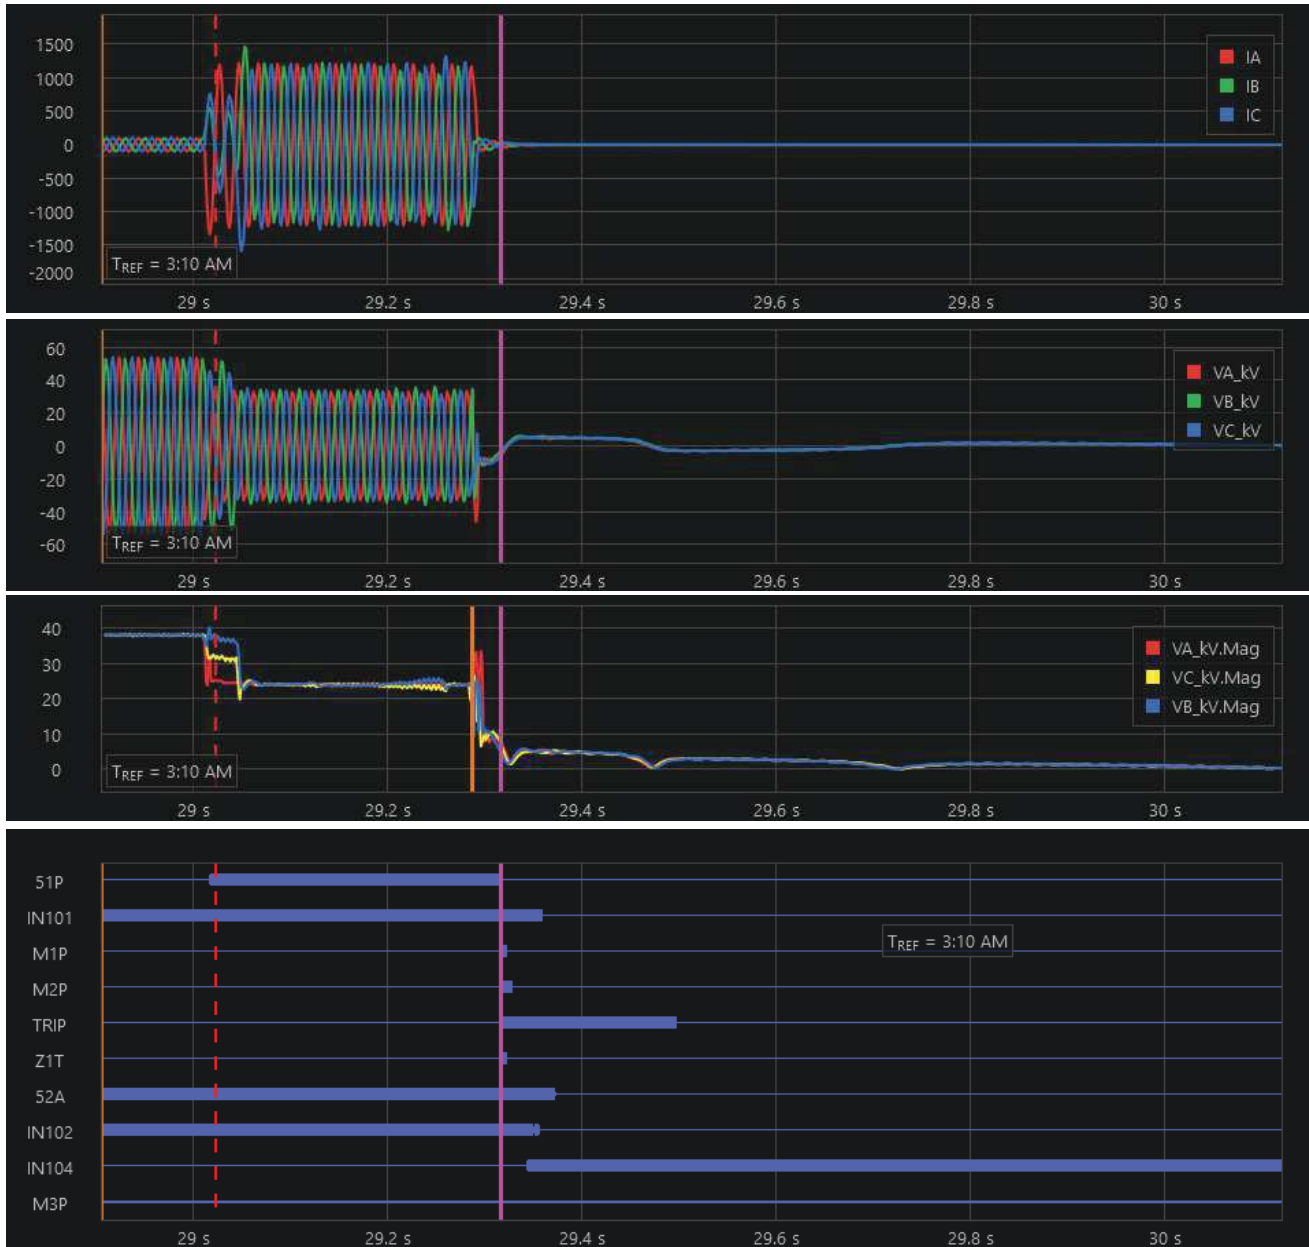
Oscilografía N°4 – relé 21T1, SEL-311C:

A partir del registro oscilográfico y de canales digitales se observa que la operación de la función de distancia en zona 1 y la apertura del interruptor (señal 51A), ocurre posterior a la extinción de las corrientes de falla vistas desde el lado 66 kV del transformador N°1 de S/E Purranque.

De acuerdo con tabla Registro de evento N°4 y Oscilograma N°4, en relé 21T, modelo SEL-311C, correspondiente a protección sistema 2 o de respaldo 66kV de transformador N°1 en SE Purranque, a partir de las 03:10:29.018 horas (UTC-0) de fecha martes 02 de febrero de 2021, se producen los siguientes eventos, los cuales se detallan a continuación:

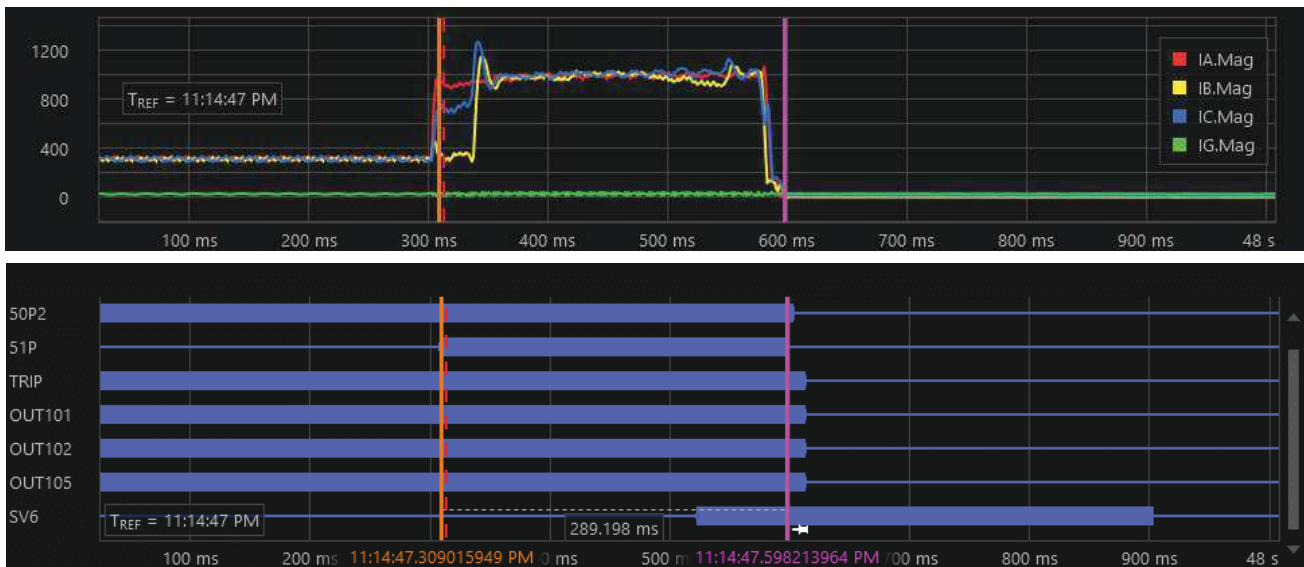
Oscilografía N°10:

De acuerdo con registro de eventos mostrados en Registro SER N°10 y Oscilografía N°10, a partir de las 00:11:16.091 horas de fecha 02/02/2021, relé de protección sistema 1 registra los siguientes eventos:

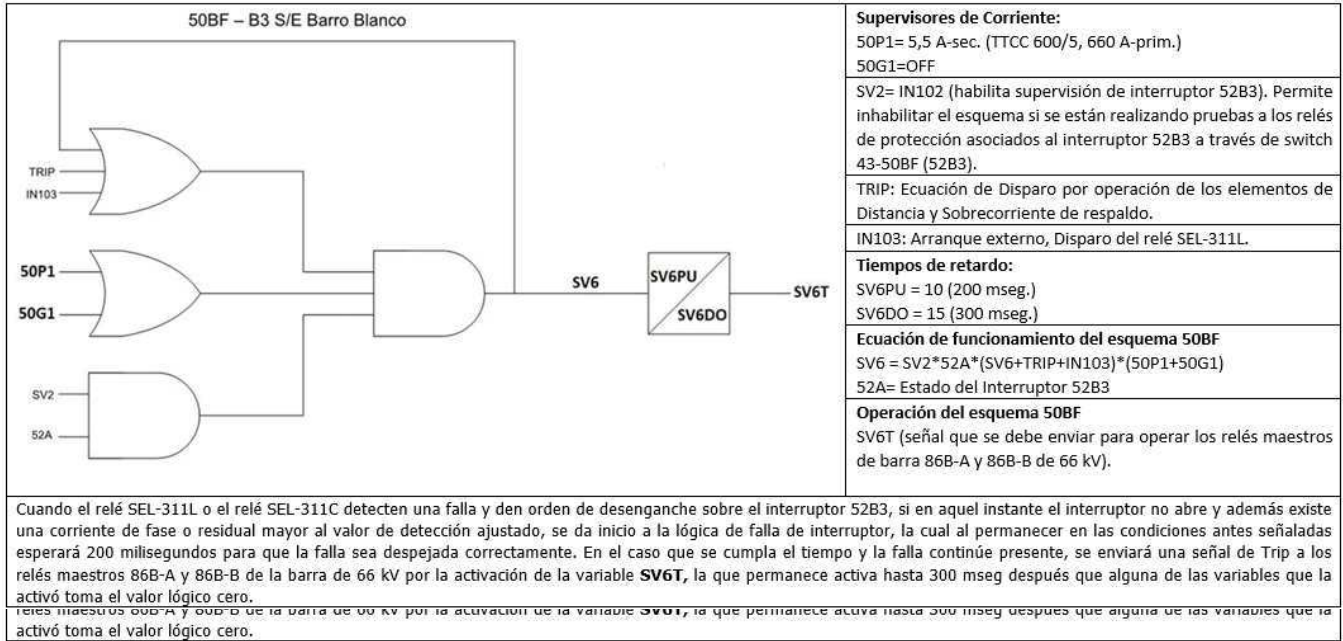
Fig. N°3

En cuadro que se muestra en Fig. N°3, a continuación, se explica el esquema de Falla de Interruptor 66kV existente en S/E Barro Blanco.

- La apertura intempestiva de los interruptores: 52B1, B2, B5, BG1 y BT1 en S/E Barro Blanco se debe a la operación de protección de Barra 66 kV, operación de relé 86B, generada por la operación de protección Falla de Interruptor, 50BF, con origen en paño B3.
- La operación de la protección Falla de Interruptor, 50BF, en paño B3 de S/E Barro Blanco se debe a que existía un Trip que se encontraba “latcheado” por evento anterior, de fecha la cual no puede determinarse, en sistema de protecciones B3. La función 50BF obtuvo su completitud al activarse elemento de sobrecorriente de fases supervisión, 50P1, al detectarse falla pasante con origen en alimentador C2 en S/E Purranque. Ver cuadro esquemático en Fig. N°3.

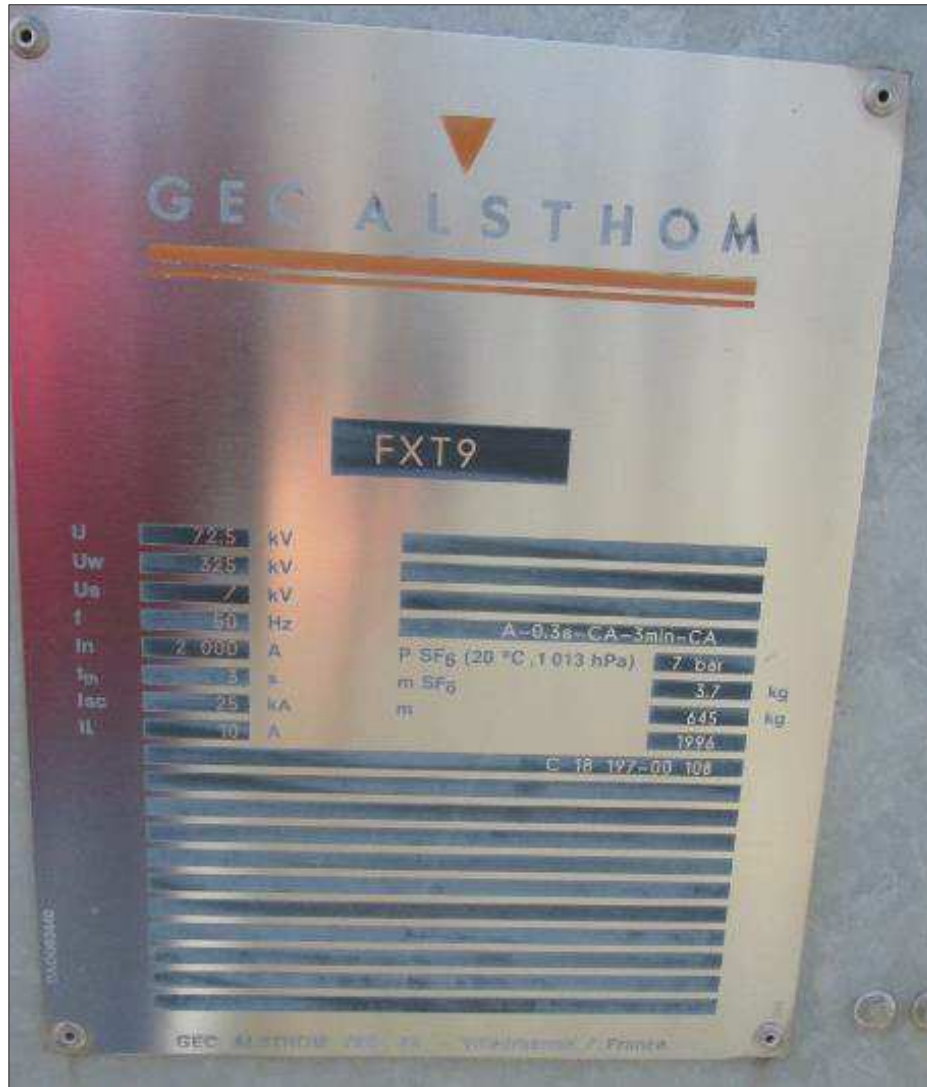
Fotografía N°1. Placa de interruptor 52B3 SE B. Blanco.

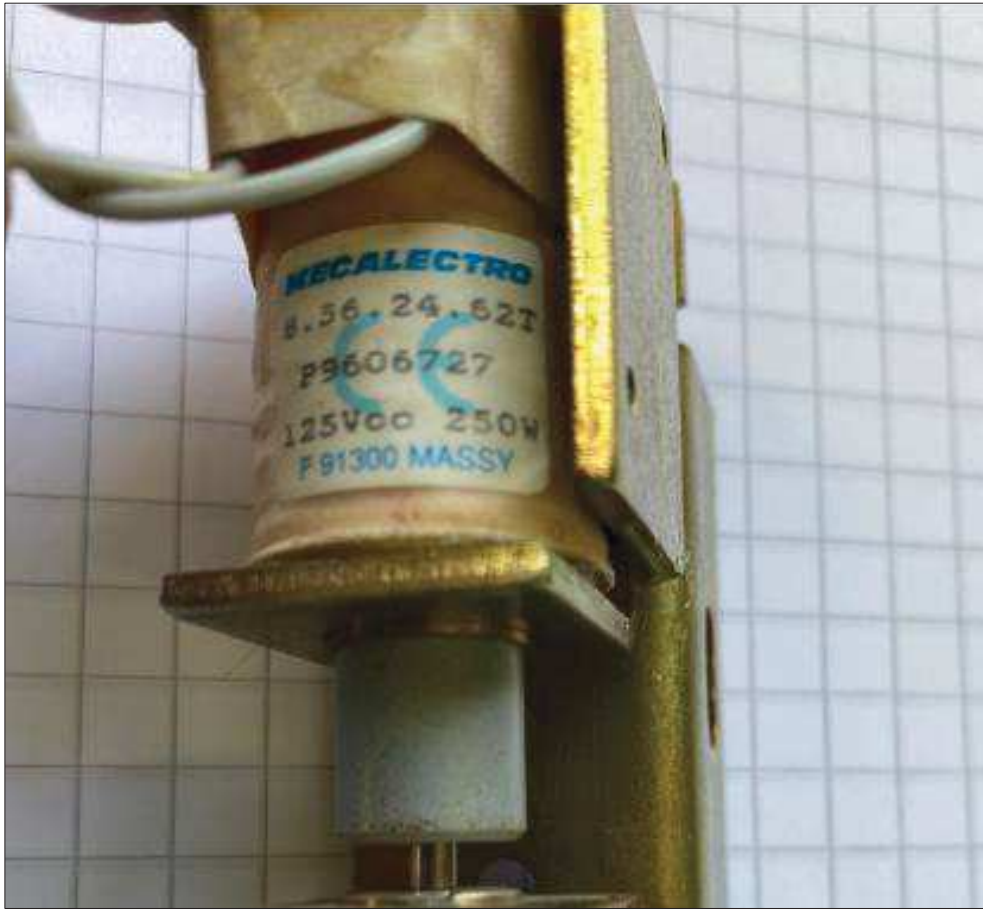
Fotografía N°3. Placa característica de Bobinas de apertura 1 y 2 - 52B3 - SE Barro Blanco.

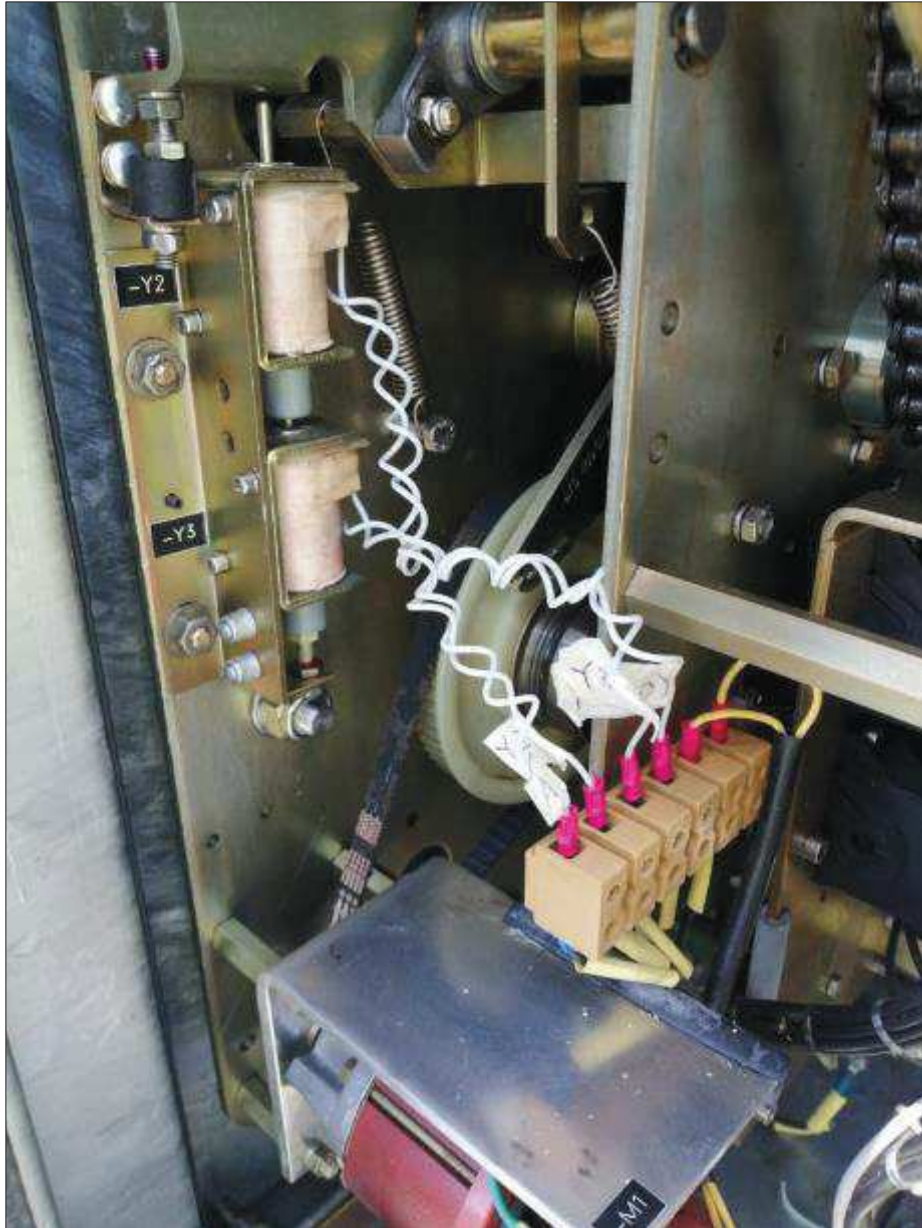
De acuerdo con lo indicado por STS S.A., la causa de la operación de la función 50BF del paño B3 de S/E Barro Blanco se debió a que existía, previo a las aperturas automáticas, una orden de trip presente en los relés SEL 311L y SEL 311C (asociados al mencionado paño) y, producto de una falla en redes de distribución alimentadas desde S/E Purranque, se sobrepasó el nivel de corriente de fase ajustado en la función 50BF, redundando en su operación. Cabe mencionar que el interruptor 52B3 de S/E Barro Blanco no registró apertura dado que su mecanismo se encontraba trabado.

Fotografía N°7. Vista general de mecanismo de operación de 52B3 - SE B. Blanco.
