Estudio para análisis de falla EAF 078/2021

“Desconexión forzada de la barra 23 kV de S/E Pucón”

Fecha de Emisión: 07-04-2021

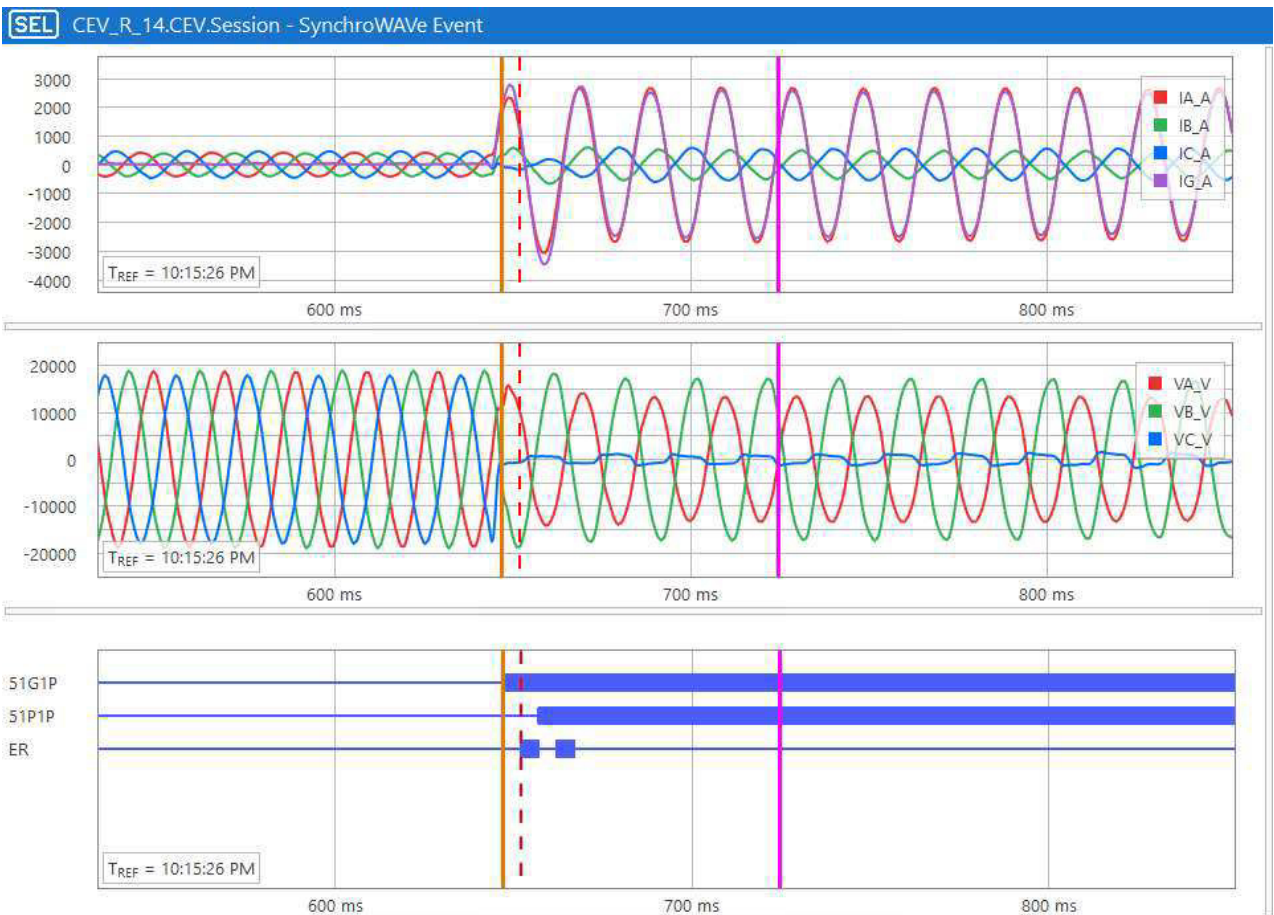
51/51N GRUPO1 - SEL 751A 52ET
Time: 3/16/2021 10:15:26.652000 PM
File: CEV_R_14.CEV
FID=SEL-751A-R410-V0-Z009003-D20110509
Event: AG T
Frequency: 50 Hz Sample Rate: 16 Samples/Cycle

De acuerdo con los registros oscilográficos de las figuras anteriores, se visualiza una sobrecorriente en la fase A del orden de 2500 A y una disminución de la tensión en la fase C. Por otra parte, de los registros oscilográficos es posible estimar que la falla estuvo alimentada desde el interruptor 52ET2 de la barra 23 kV de S/E Pucón por al menos 350 ms.

Lo anterior, hace presumir que la falla afectó al mismo tiempo a los bushings lado fuente y lado carga del interruptor 52E5 (registro del relé SEL 751A del paño ET2 sólo muestra corriente de falla en la fase A). Finalmente, se aprecia la apertura manual del interruptor 52E5 a las 20:09 horas (horario del registro N°004) y su posterior cierre a las 20:51 horas (registro N°002).
