Estudio para análisis de falla EAF 085/2021

“Desconexión forzada de la barra 110 kV de S/E Los Maquis”

Fecha de Emisión: 13-04-2021

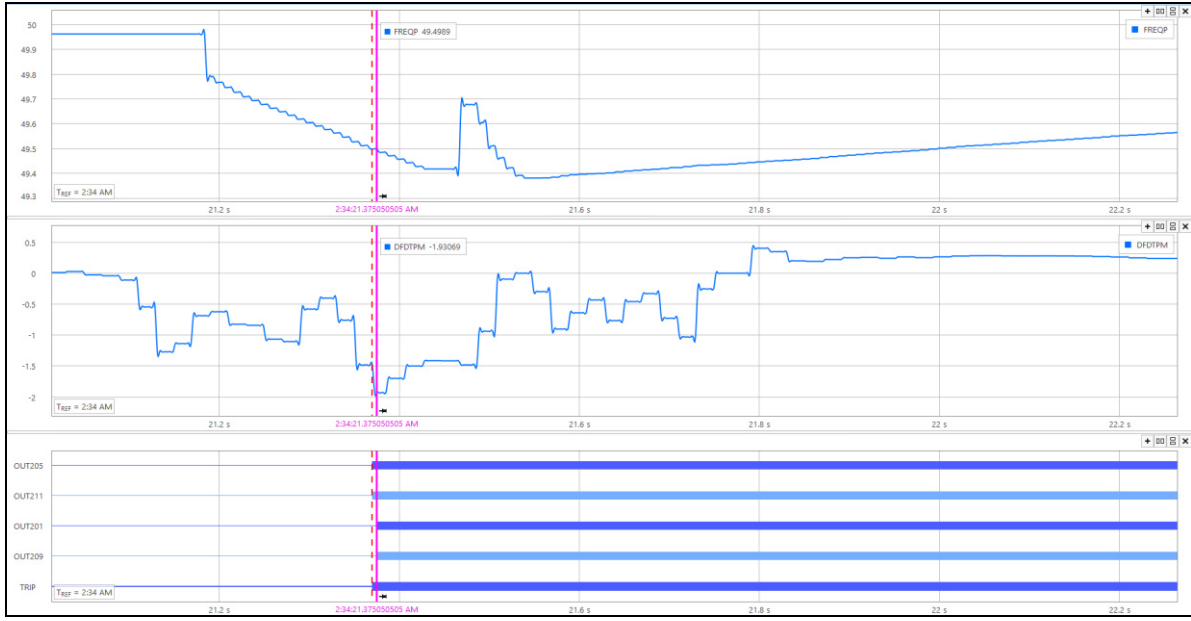
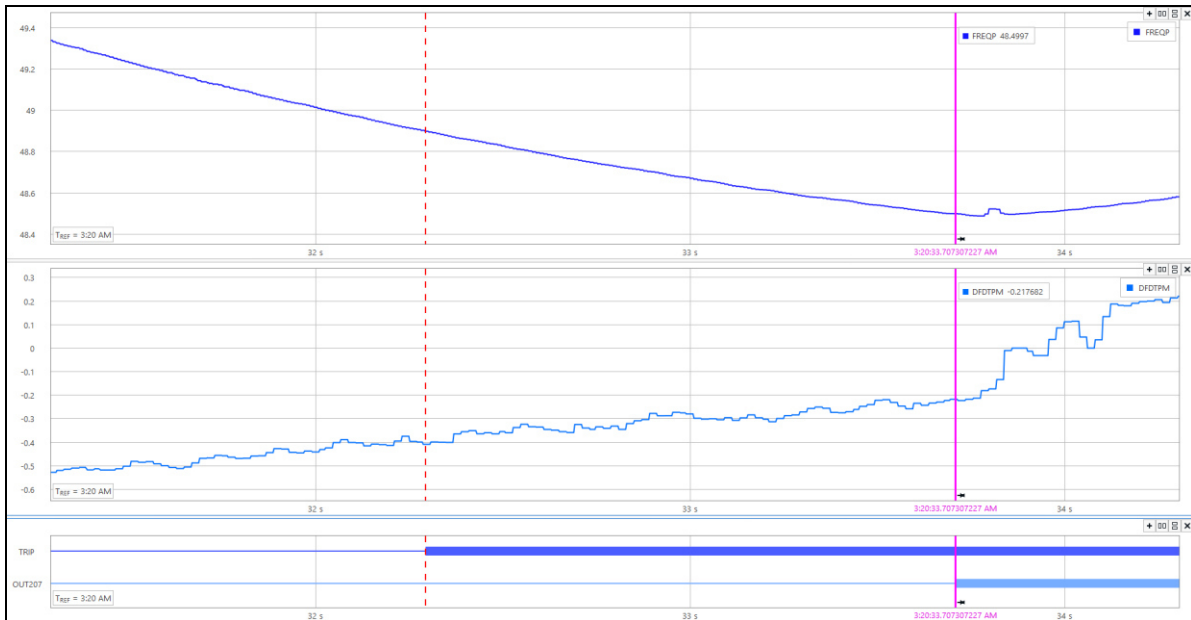
- S/E San Felipe, relé SEL 451:

Con relación a las señales digitales que se activan en los registros, se comenta que estos corresponden a los siguientes elementos:

- Alimentador Tocornal (OUT 207).
- Alimentados Traslaviña (OUT 211).
- Alimentador San Felipe (OUT 205).
- Alimentador Bucalemu (OUT 209).
- Alimentador Palomar (OUT 201).
