## Estudio para análisis de falla EAF 117/2021

“Desconexión forzada barra 33 kV de S/E Parque Eólico Taltal”

Fecha de Emisión: 18-05-2021

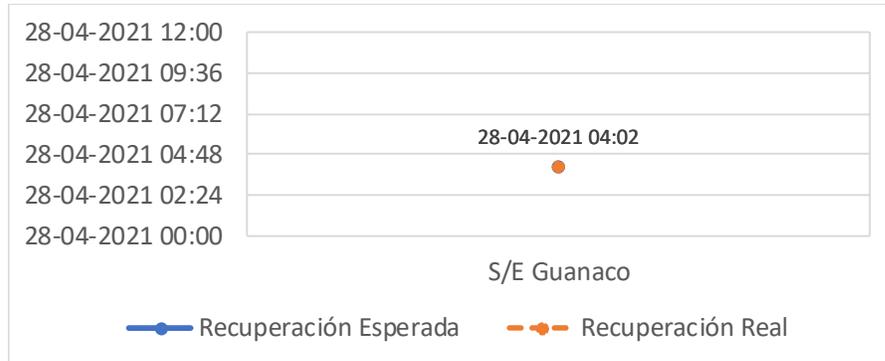
- Curva de recuperación esperada v/s recuperación real.

No se aprecian diferencias entre los horarios de recuperación real respecto de los horarios de disponibilidad de las barras primarias respectivas para recuperar consumos.

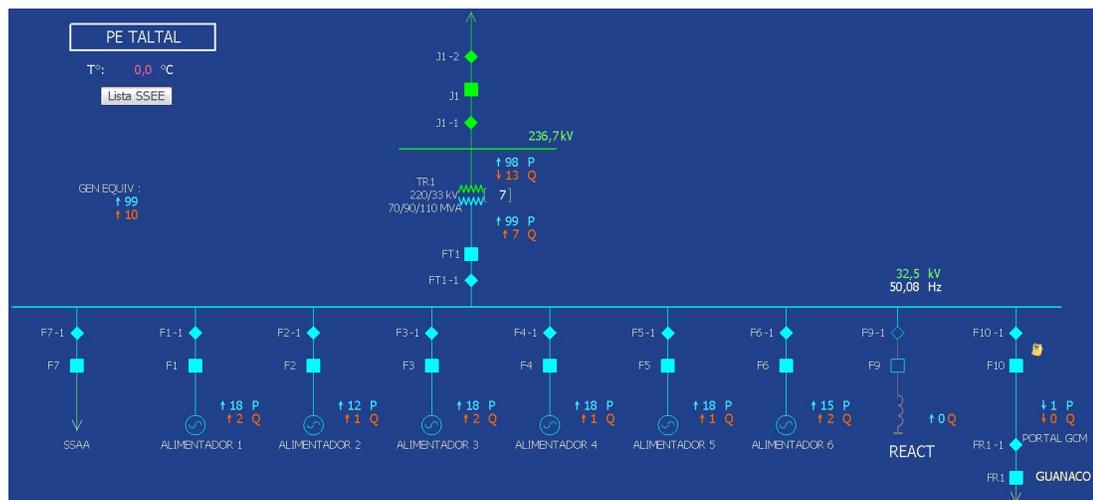
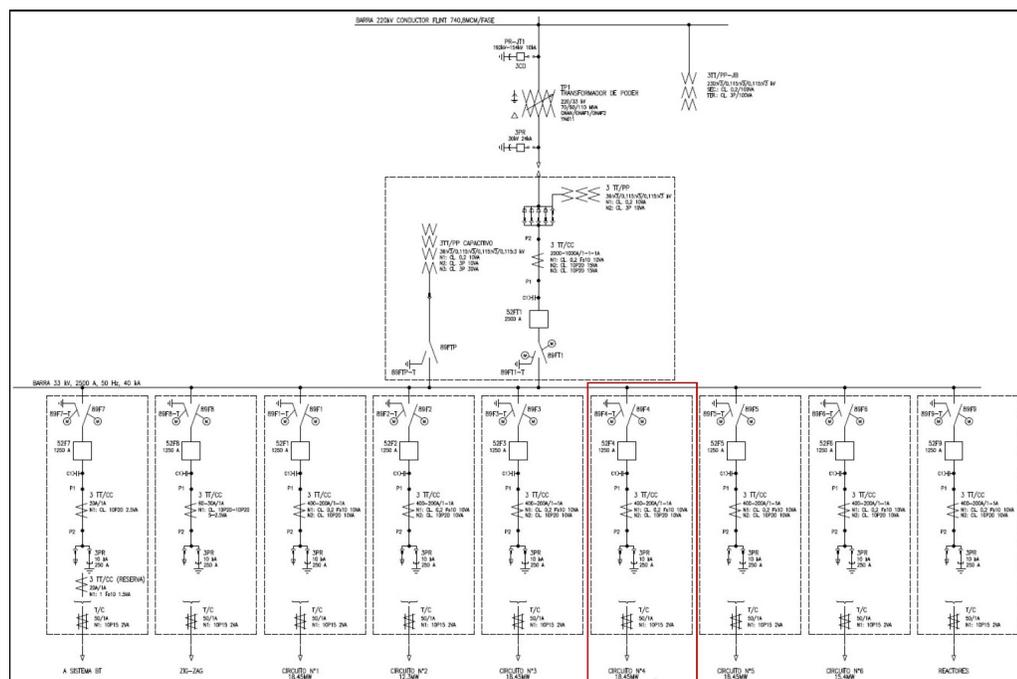
## Diagrama simplificado de las instalaciones previo a la falla

*De acuerdo con los registros de protecciones, el martes 27 de abril a las 21:35h se produjo una falla monofásica en la fase A en el Circuito N°4 correspondiente al paño 52F4 de la S/E PE Taltal de 33 kV.*

*Esta falla no fue detectada por la protección de sobrecorriente residual de dicha línea, y por consiguiente fue despejada por la función de sobretensión residual 59N del transformador elevador (paño 52FT1) y de los circuitos de 33 kV del parque (pañes 52F1 al 52F8) desconectando toda la generación del parque.*

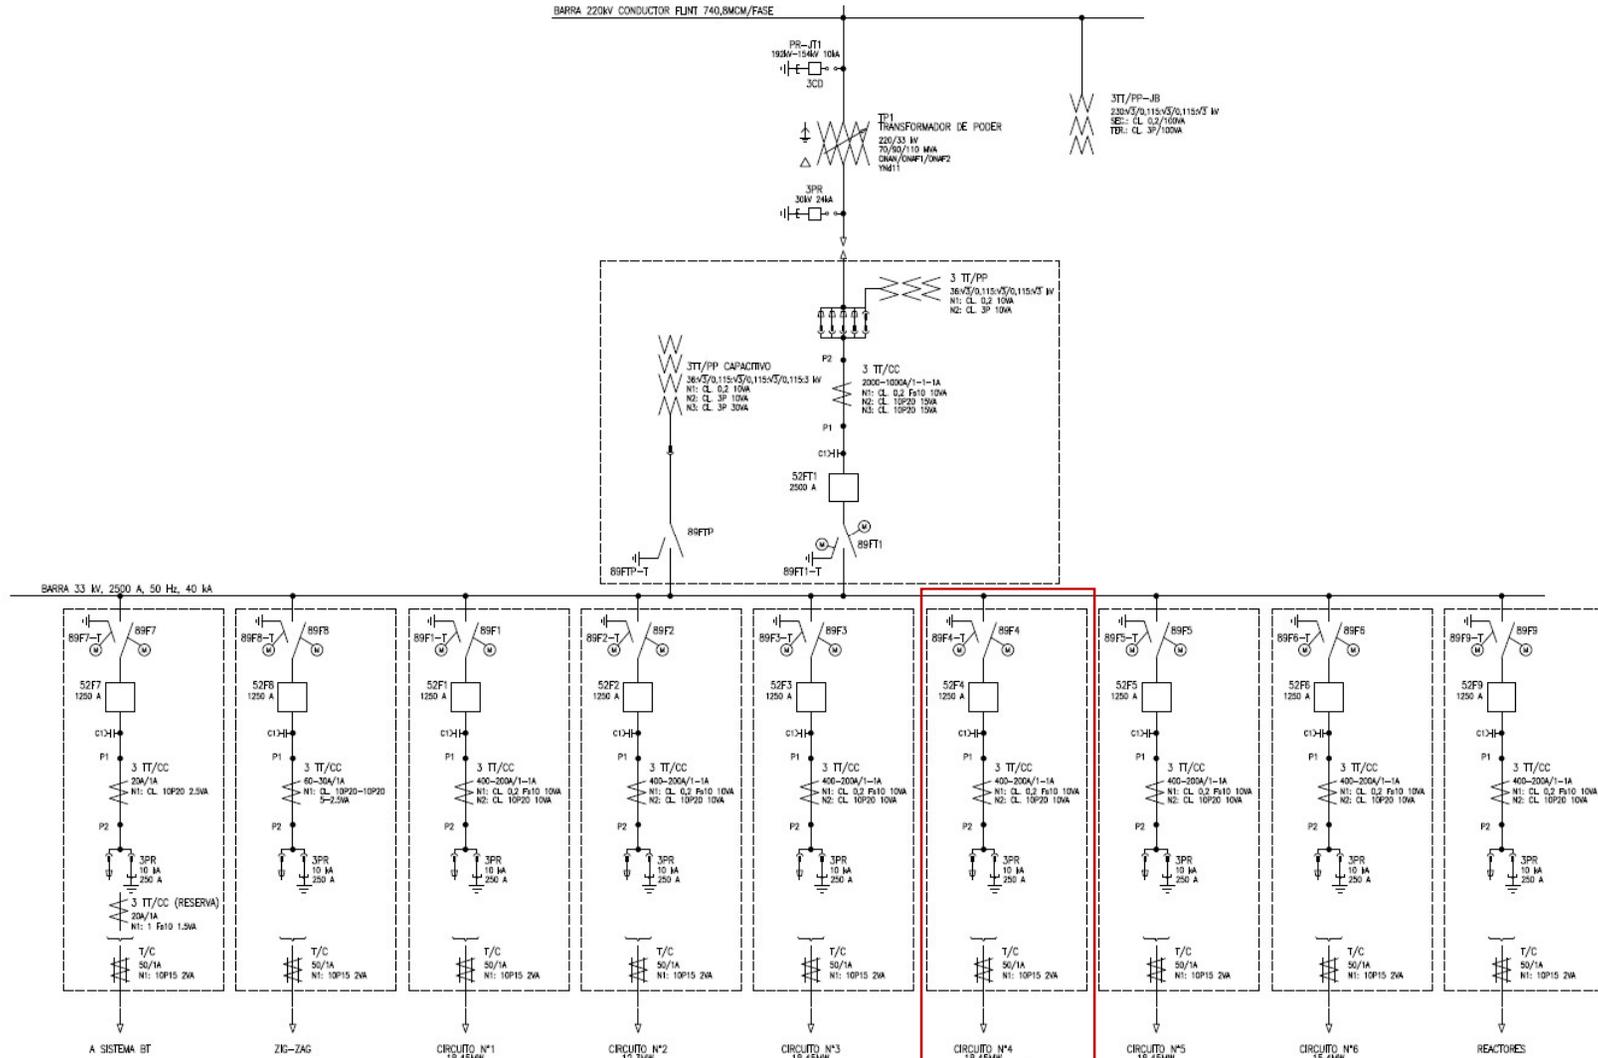
**ANEXO N°1**  
**DIAGRAMA UNILINEAL**

La no detección de esta falla monofásica por parte de la protección del paño 52F4, se debe a que la función de sobrecorriente residual habilitada, ajustada en función del TC residual, opera realmente a partir de la corriente residual calculada a partir de las componentes de fase, medidas a través del transformador de corriente de fases (de razón 400/1A) y no al TC de neutro (razón 50/1A).

Para la falla en análisis, el nivel de corriente residual detectado fue de 200 A, mientras que el ajuste actual de esta función de protección se encuentra en 280 A, correspondiente al 70% de la corriente nominal del TC de fases (400 A), de acuerdo a lo indicado anteriormente.

En consecuencia, para despejar esta falla operó como respaldo la función de sobretensión homopolar 59N de todos los alimentadores, esto debido a que todos poseen el mismo ajuste, ya que como se dijo anteriormente, en la S/E Elevadora Taltal se dispone de un solo transformador de potencial, desde el cual todos los paños alimentadores incluyendo el del transformador elevador ,52FT1, obtienen la muestra de tensión.

La propuesta de cambio de ajustes de la función de sobrecorriente residual debe realizarse en todos los circuitos de 33kV de la S/E Elevadora Taltal, ya que este problema, de acuerdo con la revisión realizada, se encuentra presente en todos ellos.
