Estudio para análisis de falla EAF 124/2021

“Desconexión forzada del transformador N°1 66/23 kV de S/E Nueva Imperial”

Fecha de Emisión: 31-05-2021

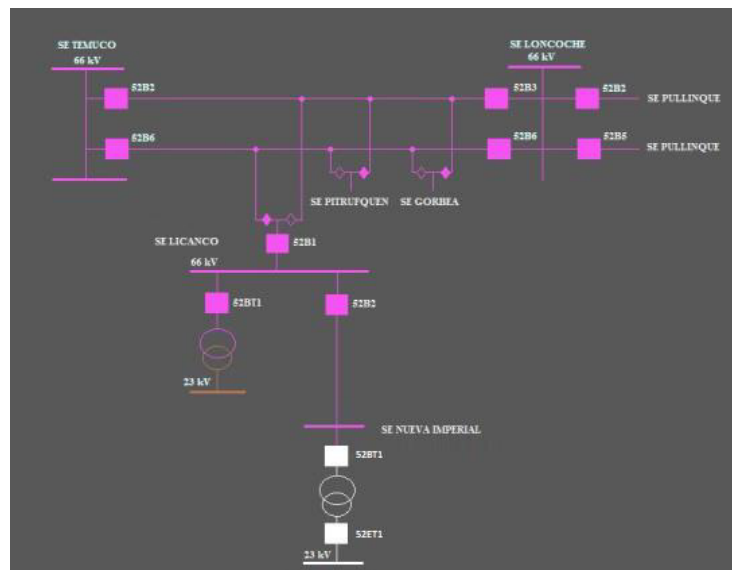
Diagrama simplificado de las instalaciones previo a la falla

Se produjo la desconexión forzada del transformador N°1, 66/23 kV, de S/E Nueva Imperial por operación de su protección diferencial.

La empresa Frontel S.A. señala que la causa de la falla fue un error operacional durante el desarrollo de trabajos programados en la protección SEL 351S del lado de 23 kV del transformador.

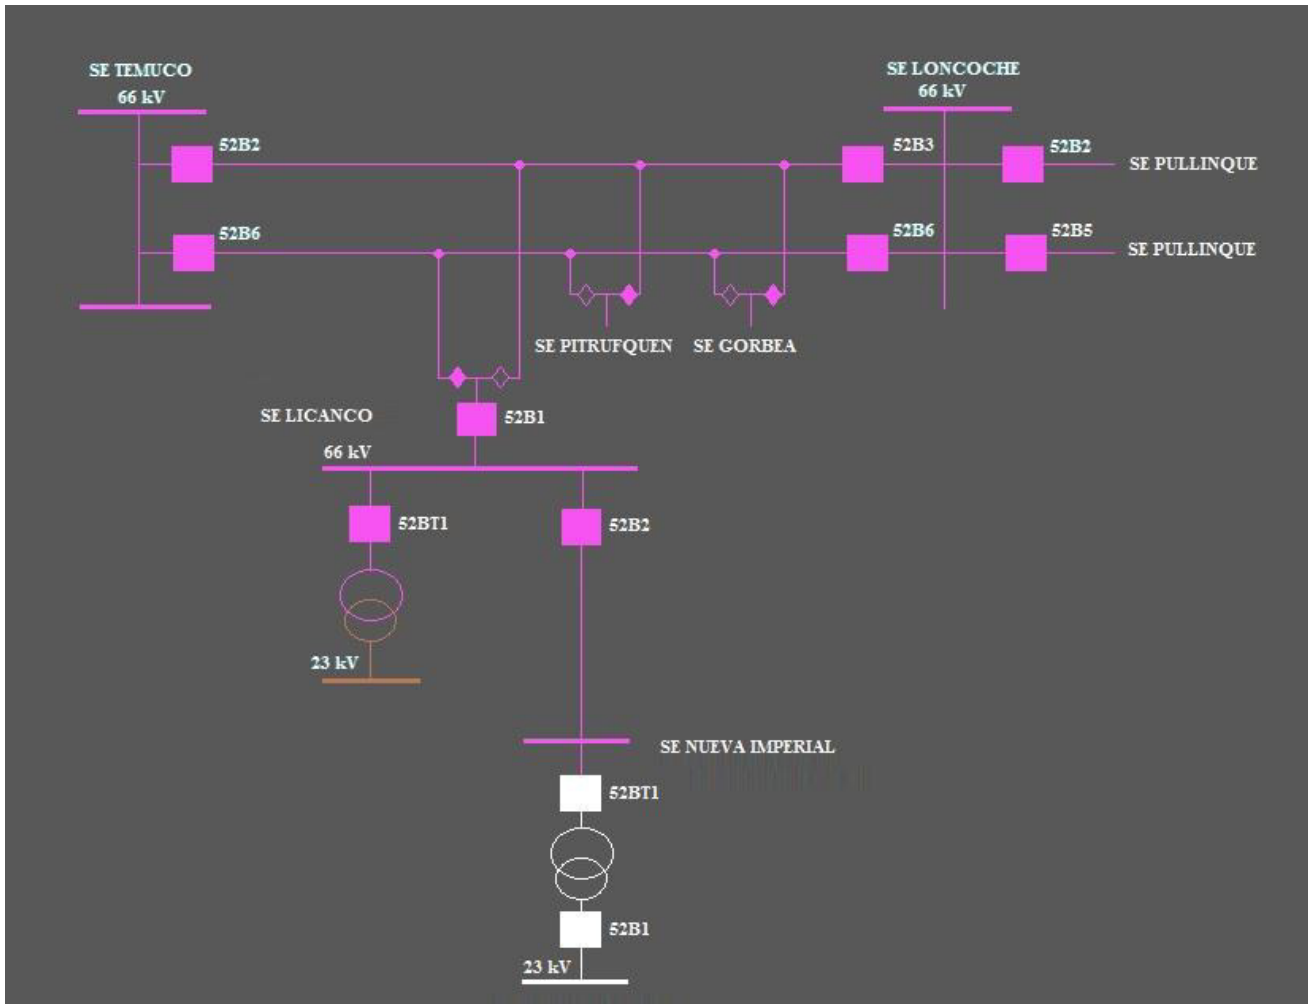
Figura N°1. Unilineal simplificado con la disposición de las instalaciones.

Hora	Evento
10:21	Interrupción del 52BT1 y 52ET1 SE Nueva Imperial.
10:21	Sin energía Transformador T1, afectando de SE Nueva Imperial.
10:21	Para el momento del evento estaba vigente documento al Coordinador N°2021039105, por intervención de protecciones en T1 de SE Nueva Imperial debido a Auditoría Técnica.
10:21	Se informa al CDC del Coordinador Eléctrico Nacional a Distribuidora FRONTEL afectada.
10:26	Cierre de 52BT1 energizando en vacío Transformador T1.
10:26	Cierre de 52ET1 energizando barra 23 kV y recuperando 100 % de los consumos afectados de Distribuidora FRONTEL, desde la misma subestación.
10:26	Normalizada topología de la subestación Nueva Imperial.
