Estudio para análisis de falla EAF 137/2021

“Desconexión forzada de la barra N°3 23 kV de S/E La Unión”

Fecha de Emisión: 11-06-2021

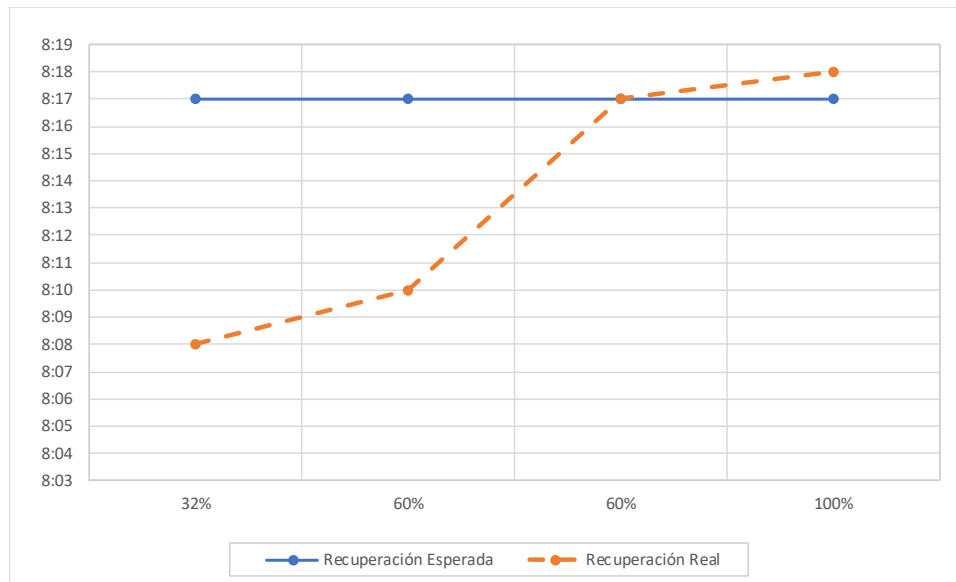
Se aprecia que el 60% de los consumos afectados fueron recuperados previo a la disponibilidad de la barra N°3 23 kV de S/E La Unión, debido a la recuperación de los consumos de los alimentadores Rapaco y Aldea Campesina mediante enmalle MT con el alimentador Río Bueno de S/E Los Tambores.
